Rekonstrukce mostu v km 42,794 trati Havlíčkův Brod - Pardubice  
SO 01 Most v km 42,794  
Výkres stávajícího stavu

Název stavby/akce:	Rekonstrukce mostu v km 42,794 trati Havlíčkův Brod - Pardubice	Označení investora:	S621700174
Název části:	Mosty, propustky a zdi	Označení zhotovitele:	2021-087
Název objektu/dílní části:	Most v km 42,794	Označení části:	D.2.1.04
Název přílohy:	Výkres stávajícího stavu	Označení objektu/komplexu:	SO 01
Odpovědný projektant:	Ing. Martin Chaloupka	Číslo přílohy:	2. 021
Kraj:	Pardubický	Stupeň dokumentace:	DSP
Měřítko:	1:100, 1:50	Směrná datum zpracování:	25.5.2022
Formát:	14 x A4		
TUDU:	1611 10		
Kraj:	Pardubický

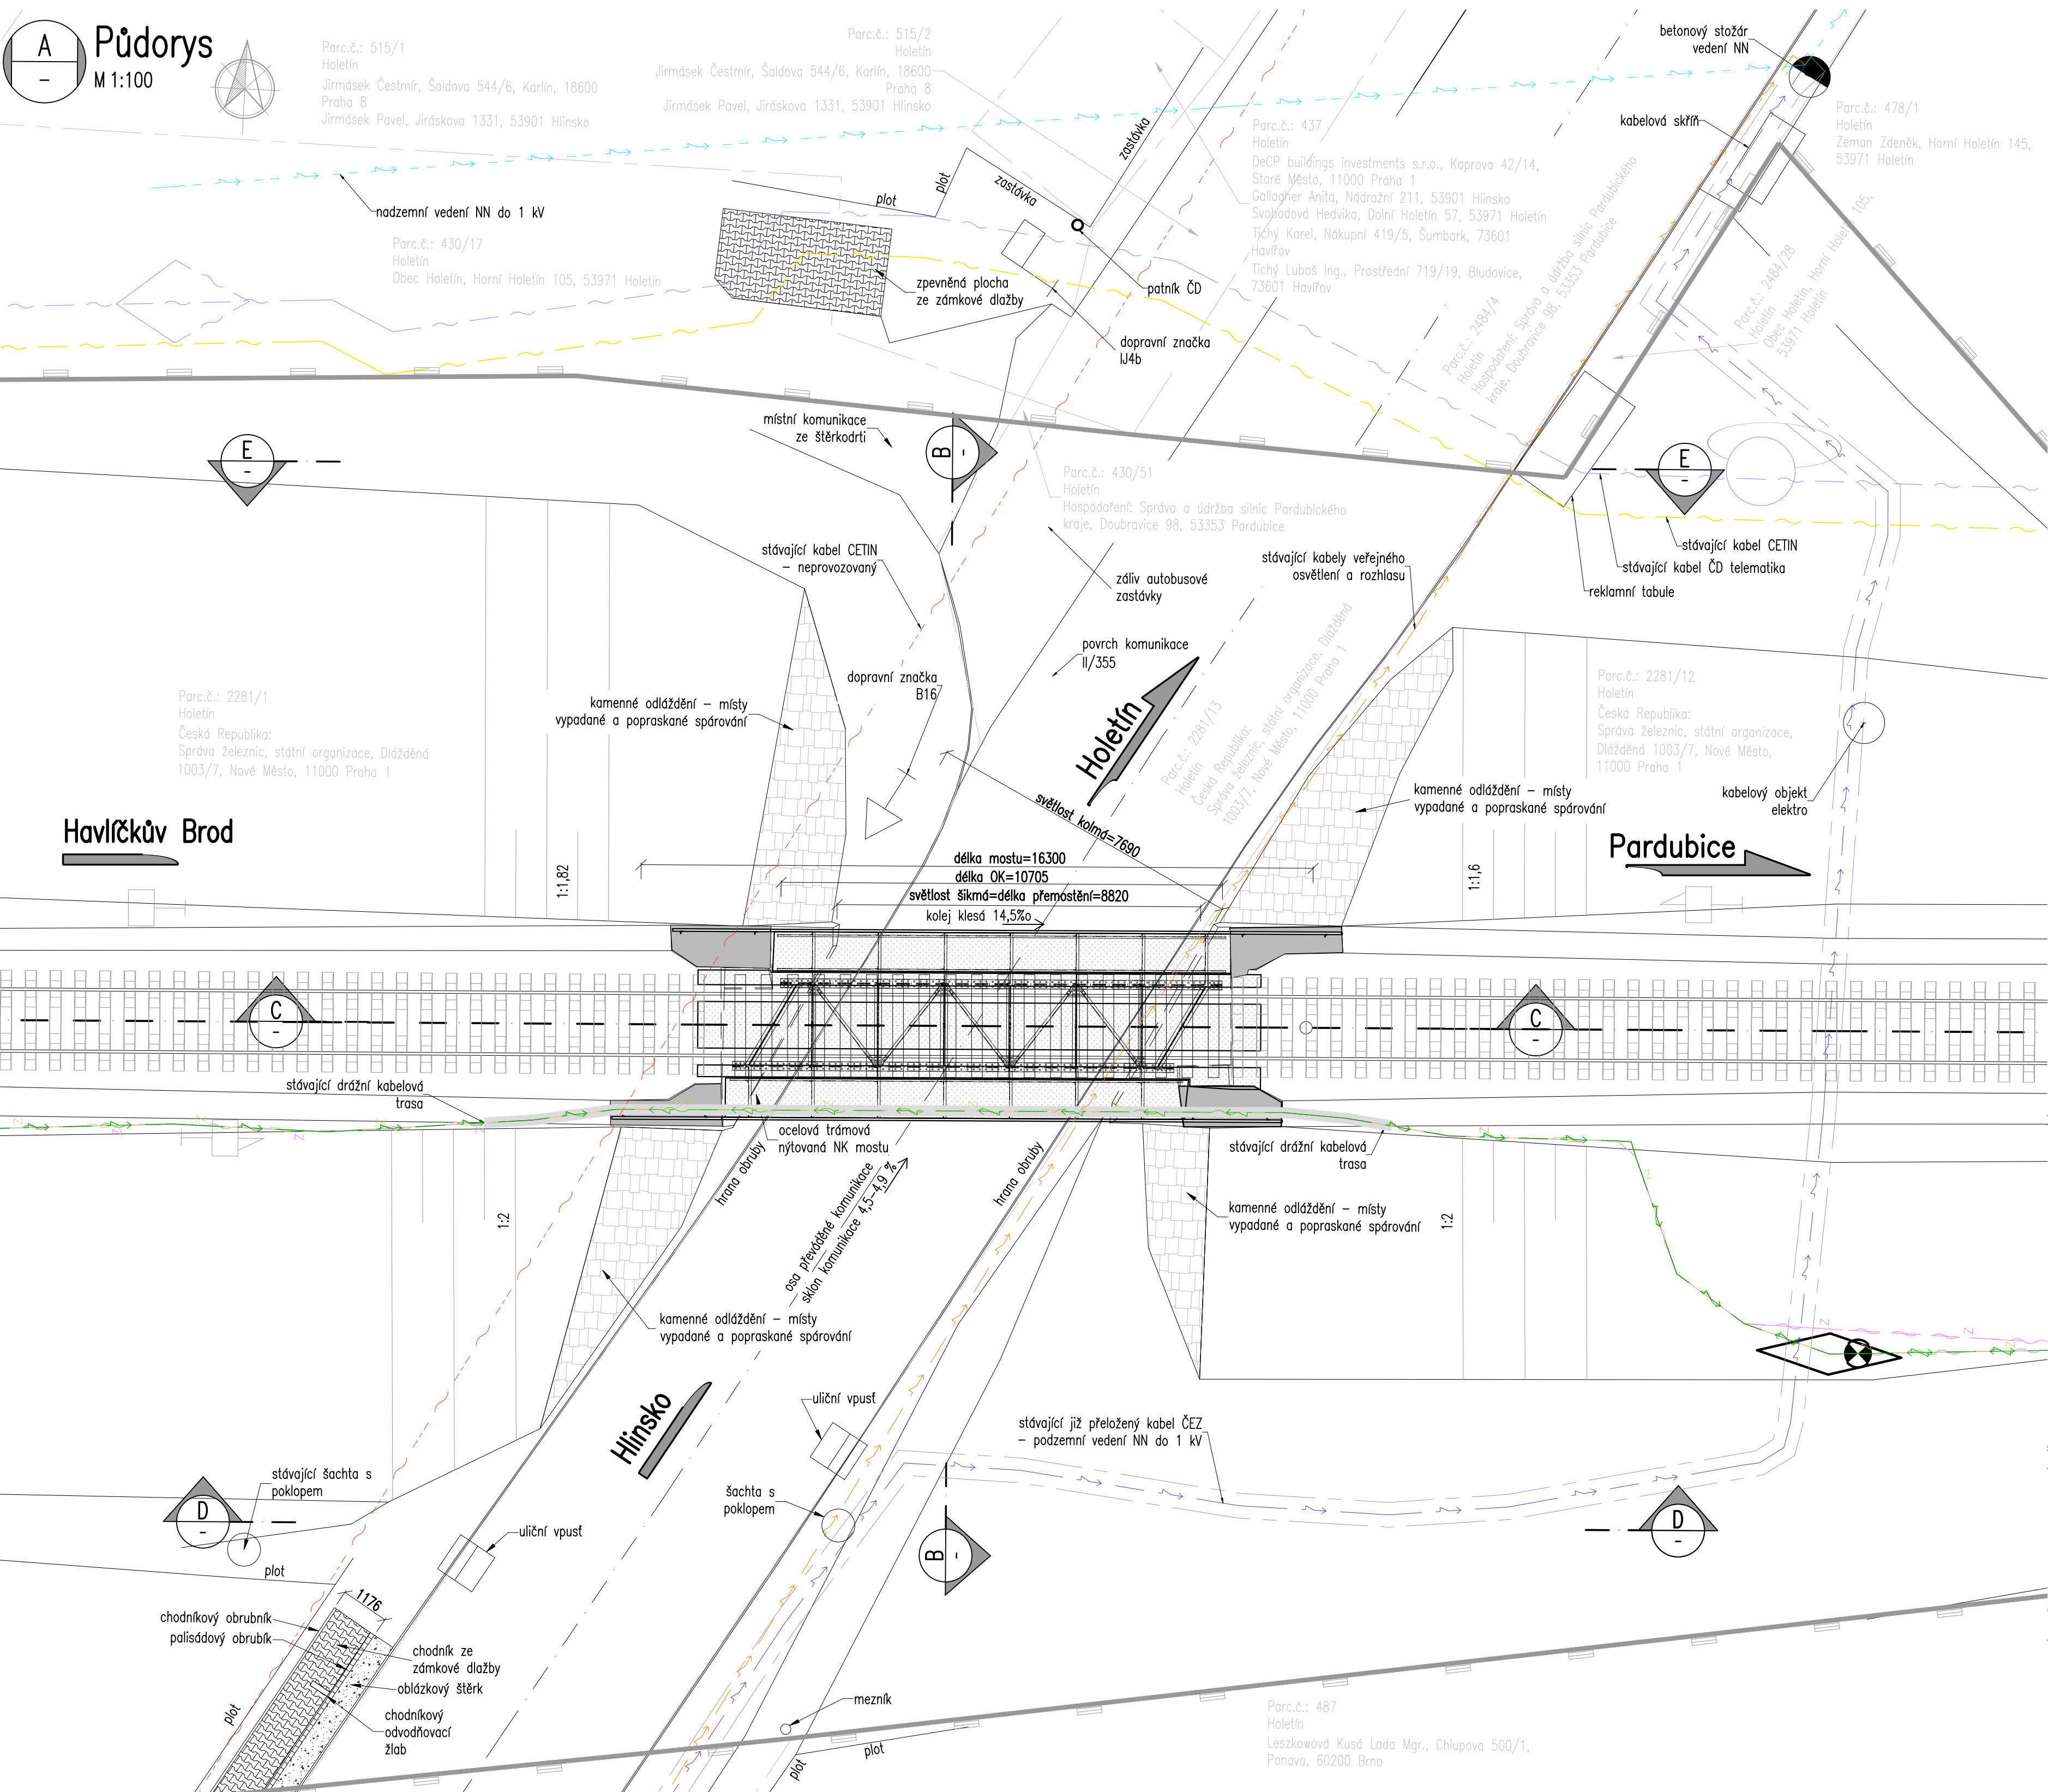
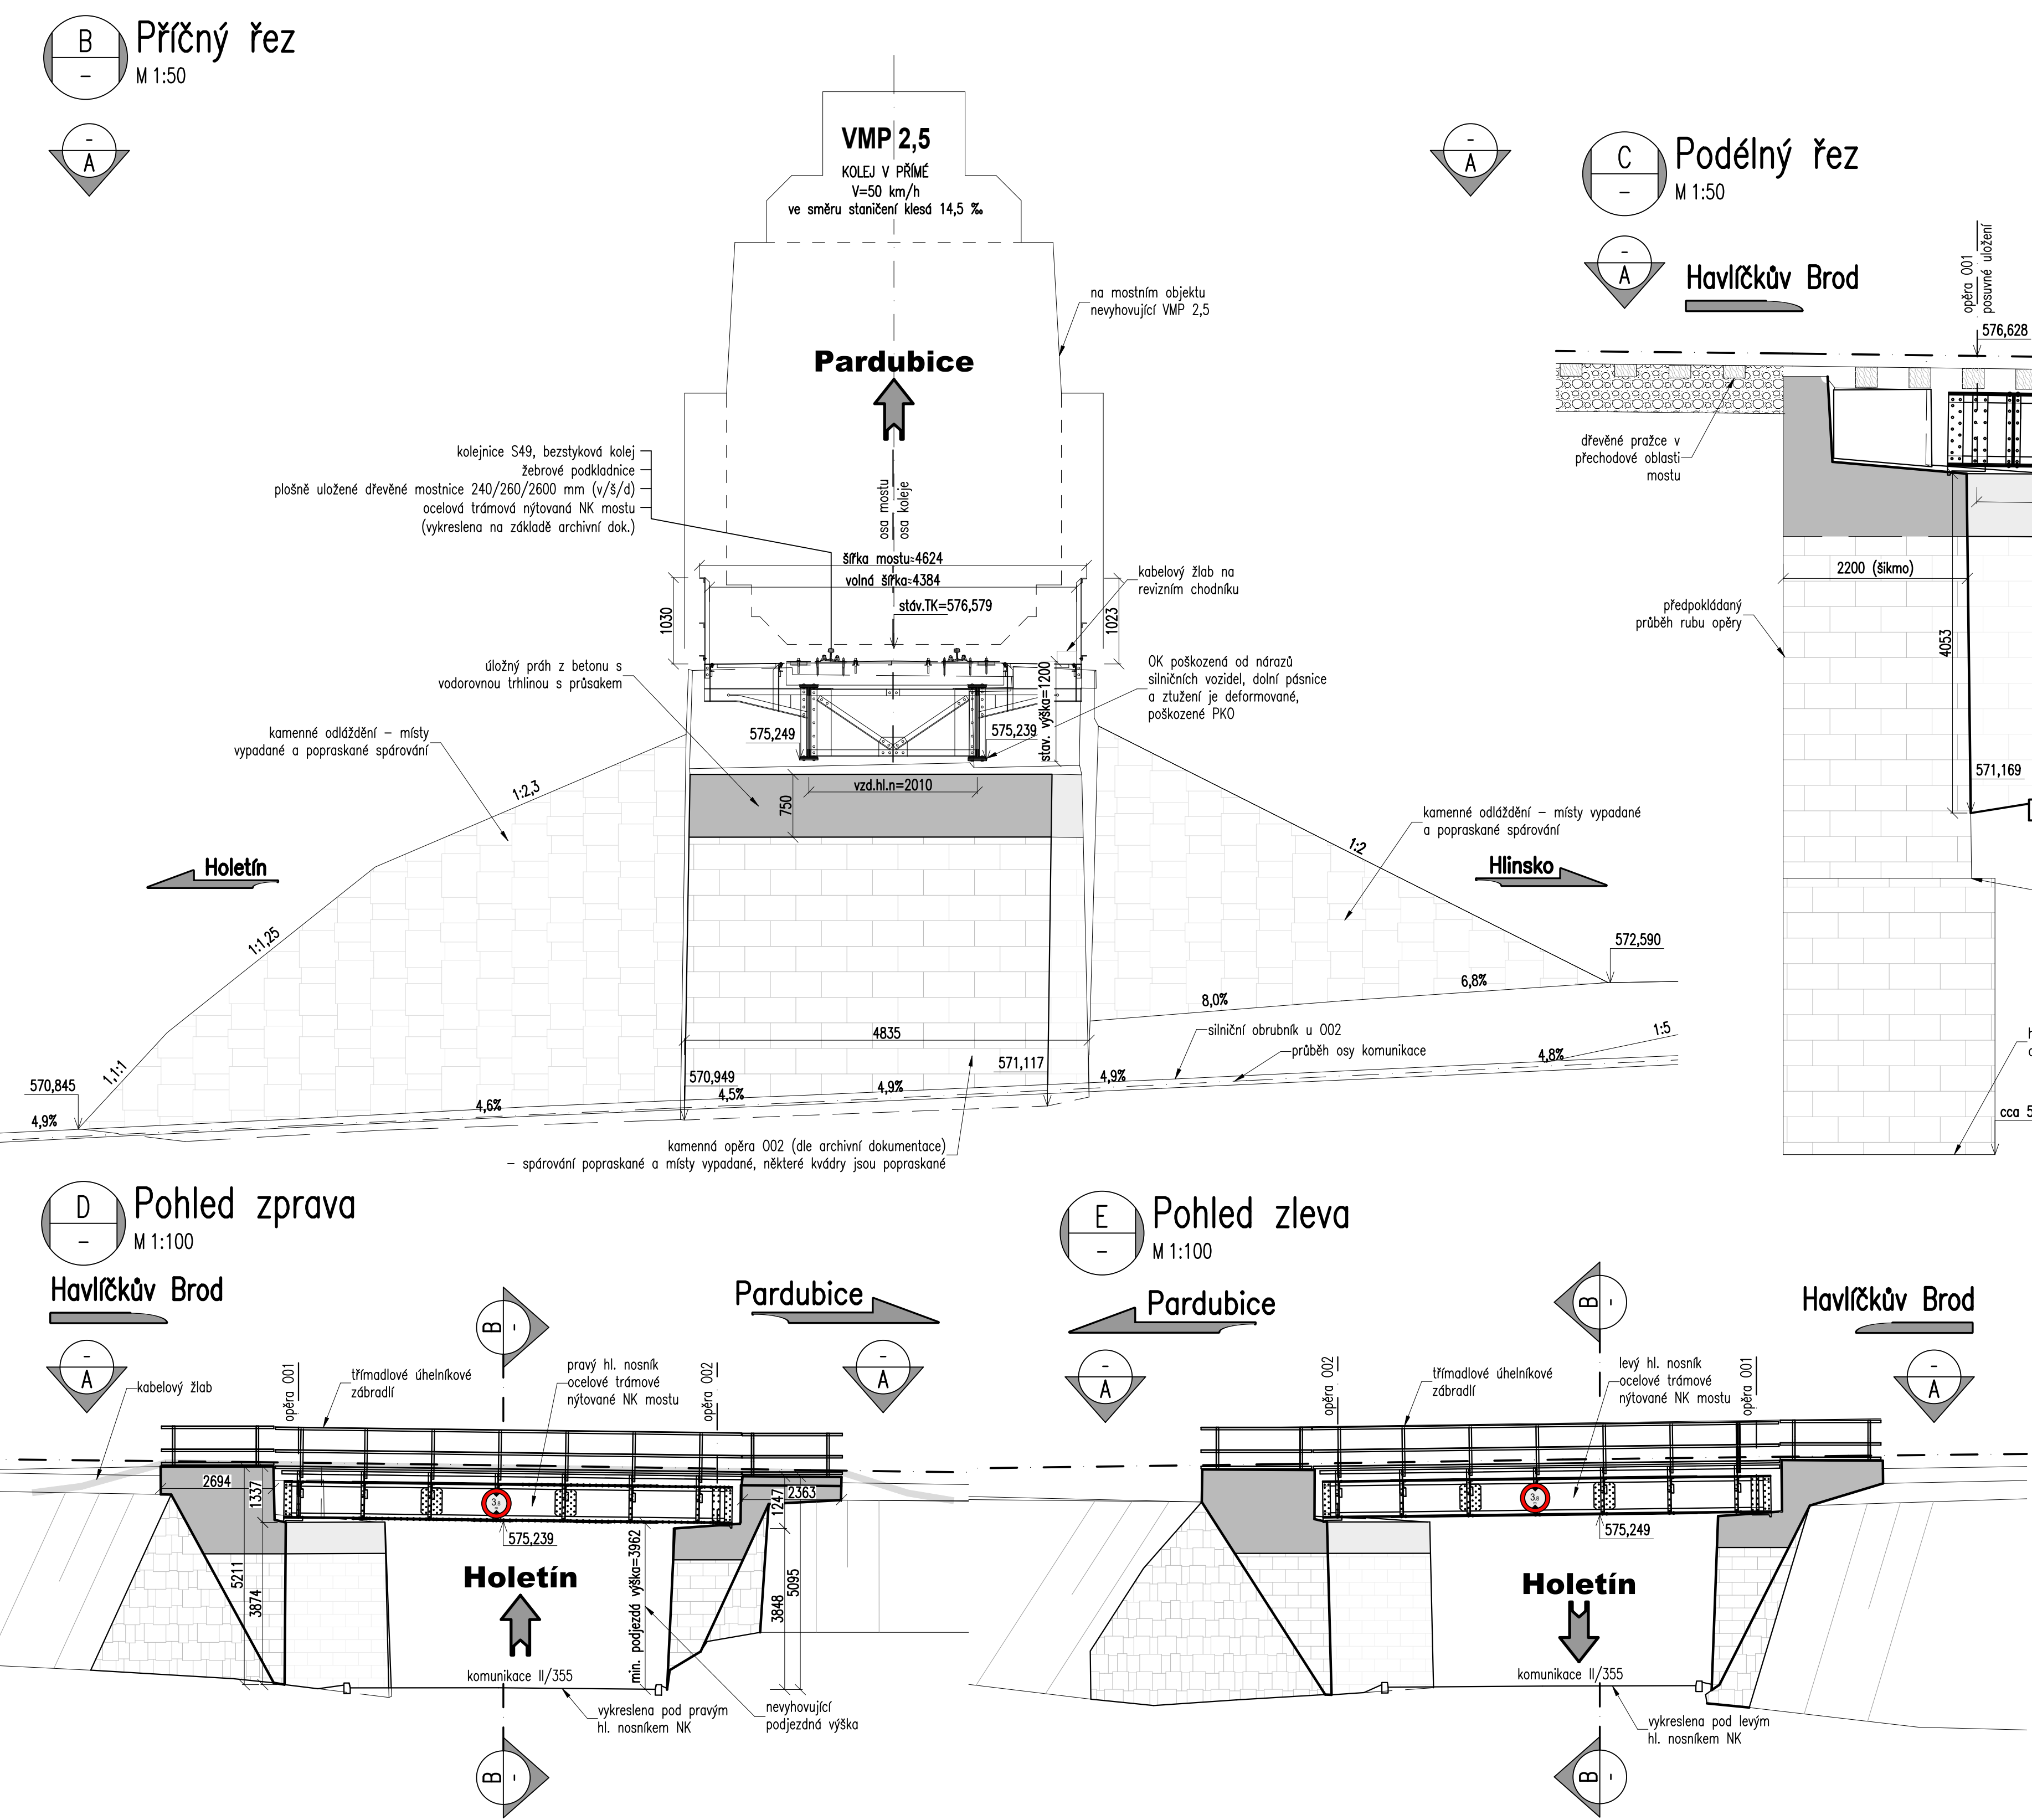
- Stávající stav byl zakreslen na základě podkladů zaměření a archivní dokumentace. Vzhledem k častým nárazům vozidel do NK mostu se může skutečná poloha nosné konstrukce a koleje mírně lišit.
- Archivní dokumentace - viz kapitola 2.2 v příloze 1.0.0.1 - Technická zpráva.
