**DOKUMENTACE KOPANÉ SONDY K 90.450**

Název zakázky:			Oprava trati v úseku Roztoky u Jilemnice - Kunčice nad Labem, km 90,250 - 91,320. Inženýrskogeologický průzkum železničního spodku.		
Lokalizace sondy:			km 90,450 - v ose koleje		
Rozměry sondy:			vrt ø 60 mm od 0,82 m		Datum hloubení: 22. 9. 2021
Hloubka sondy od TK:			1,35 m		Dokumentoval: R. Kodým
Hloubka [m] od - do			Makroskopický popis		SŽ S4 ČSN EN ISO 14 688
0,00		0,17	Kolejnice + upevňovadla		-
0,17		0,34	Dřevěný pražec tl. 17 cm, drážní štěrk (složený z hornin magmatických a metamorfovaných), v úrovni pražců čistý		G2 GP Gr
0,34		0,67	Drážní štěrk mírně od 0,52 m středně znečištěný vlhkým černošedým hlinitým pískem		G3 G-F saGr
0,67		0,75	Štěrk hrubý, valouny vel. až do 20 cm (přesahující vrstvu), s výplní nestejnozrného hrubozrného písku, hnědožlutý		Cb+S3 S-F Co+grSa
0,75		1,20	Jíl s vysokou plasticitou, pevné až tuhé konzistence, deluviální, červenošedý		F8 CH clSi
1,20		1,35	Jílovec zcela zvětralý, rozložený na velmi soudržný prachovitý jíl pevné až tvrdé konzistence, suchý, drobivý, hnědočervený, ruční soupravou G-10 dále nevrtatelný		R6 / F8 CH clSi

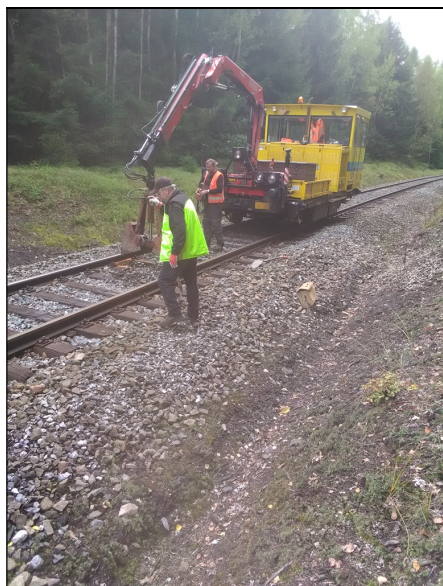
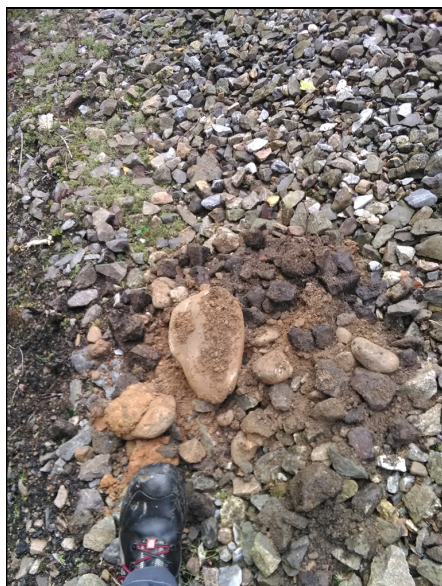
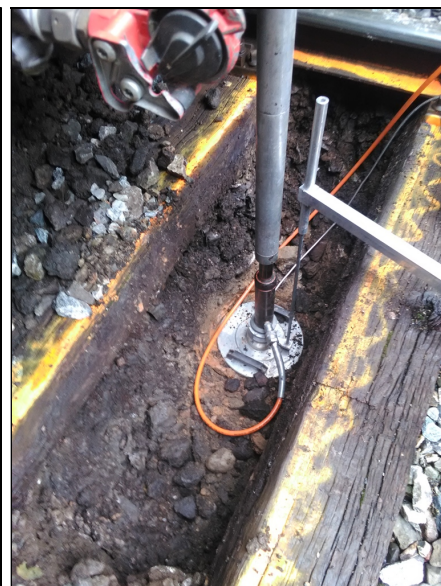
Poznámky: - SZZ č.3 v hl. 0,82 m od TK

- modul přetvárnosti  $E_{2,IGP} = 12,1 \text{ MPa}$ ; redukovaný modul  $E_r = 6,0 \text{ MPa}$  (x 0,50)**Fotodokumentace**

Hladina podzemní vody:	nezjištěna
Vodní režim:	nepříznivý
Namrzavost zemní pláně:	nebezpečně namrzavá
Laboratorní vzorky:	582 3B:1,00 - 1,20 m od TK
