Rekonstrukce mostu v km 2,316 trati Strakonice - Volary	Zpracoval: Geodézie Krkonoše s.r.o. 512 46 Harrachov 599
	Souřadnicový systém: S-JTSK Výškový systém: Bpv
I.4.2 - KOORDINAČNÍ VYTYČOVACÍ VÝKRES	Katastrální území: Radošovice u Strakonice
	Datum: 07/2021 Stupeň: DUSP+PDPS Měřítko: 1:1000

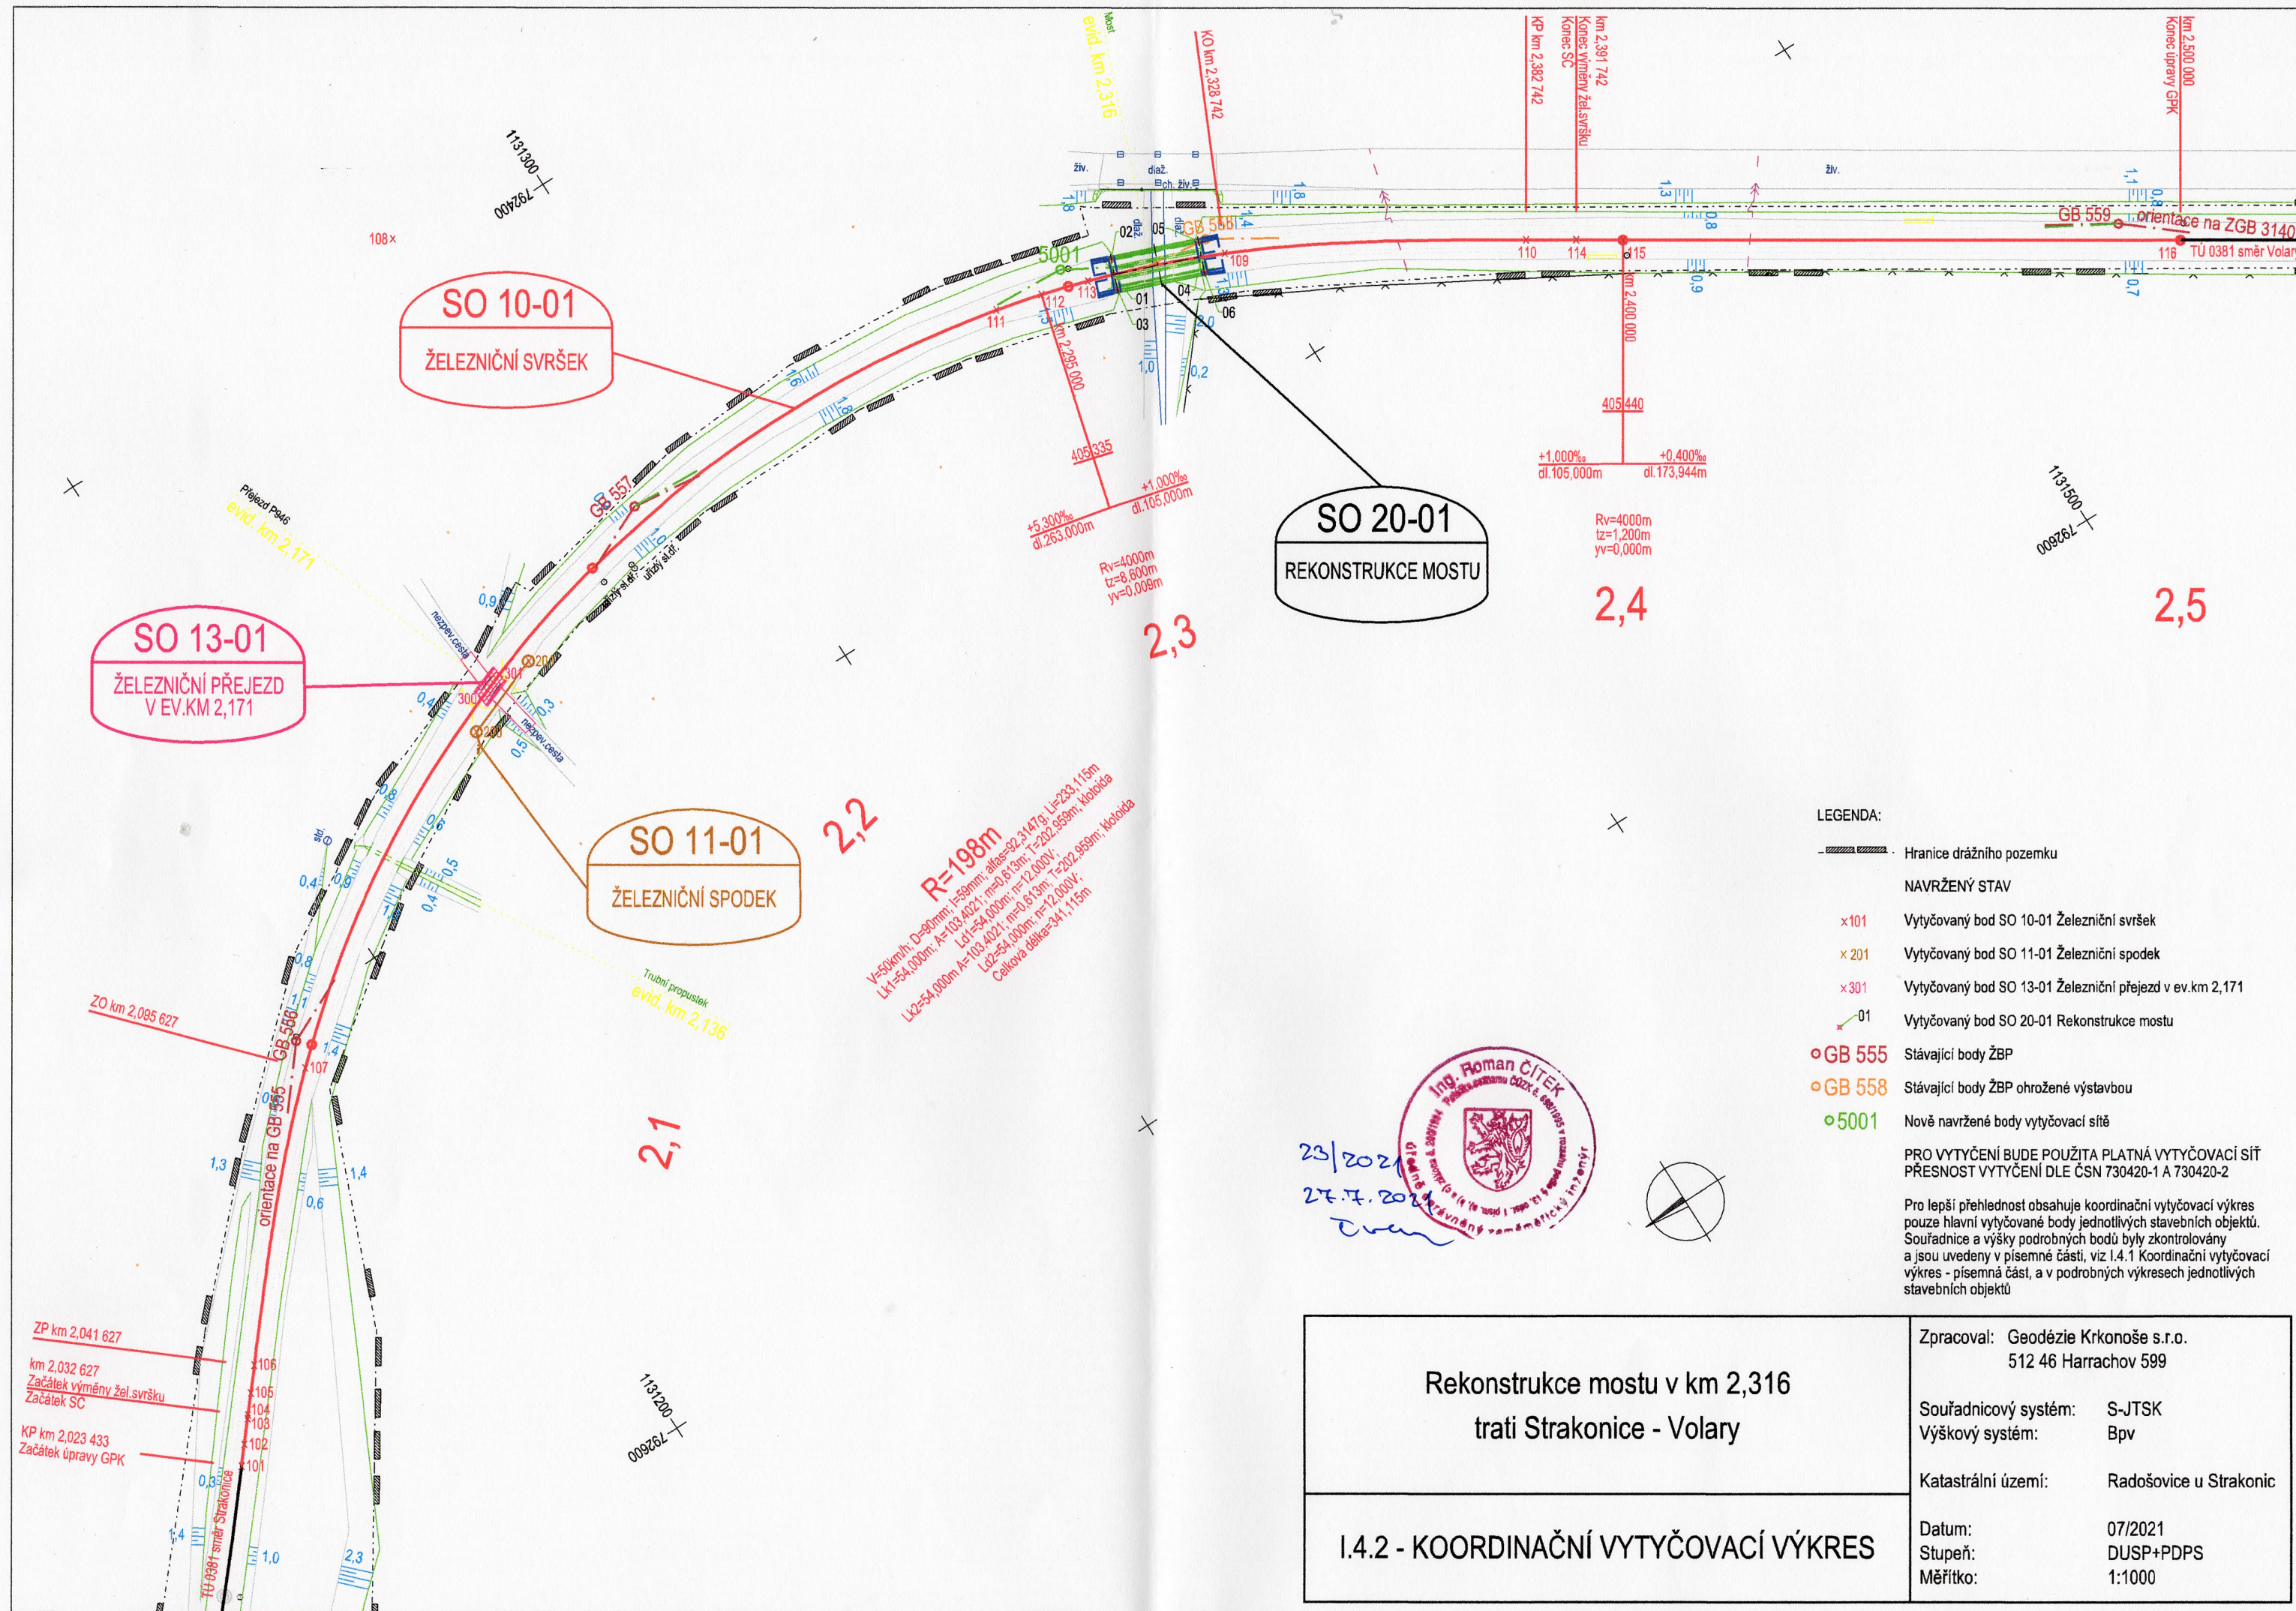
PRO VYTYČENÍ BUDE POUŽITA PLATNÁ VYTYČOVACÍ SÍŤ
PŘESNOST VYTYČENÍ DLE ČSN 730420-1 A 730420-2

Pro lepší přehlednost obsahuje koordinální vytyčovací výkres
pouze hlavní vytyčované body jednotlivých stavebních objektů.
Souřadnice a výšky podrobných bodů byly zkontrolovány
a jsou uvedeny v písemné části, viz I.4.1 Koordinální vytyčovací
výkres - písemná část, a v podrobných výkresech jednotlivých
stavebních objektů
