přejezd P4056 v km 82,396
kategorie PZS 3SBI
silnice II. třídy č. 312
úhel křížení 100°

STAVBA:				Stupeň dok.:		DSP+PDPS	
Doplnění závor na přejezdu v km 82,396 (P4056) trati Týniště nad Orlicí - Letohrad				Zak. číslo:		20-092-35-311	
				Datum:		2/2021	
				Měřítko:		Formát:	
PS/SO:				PS 01 Úprava zabezpečení P4056		2xA4	
PŘÍLOHA:				Situace přejezdu - východní stav		Příloha č.: 0212

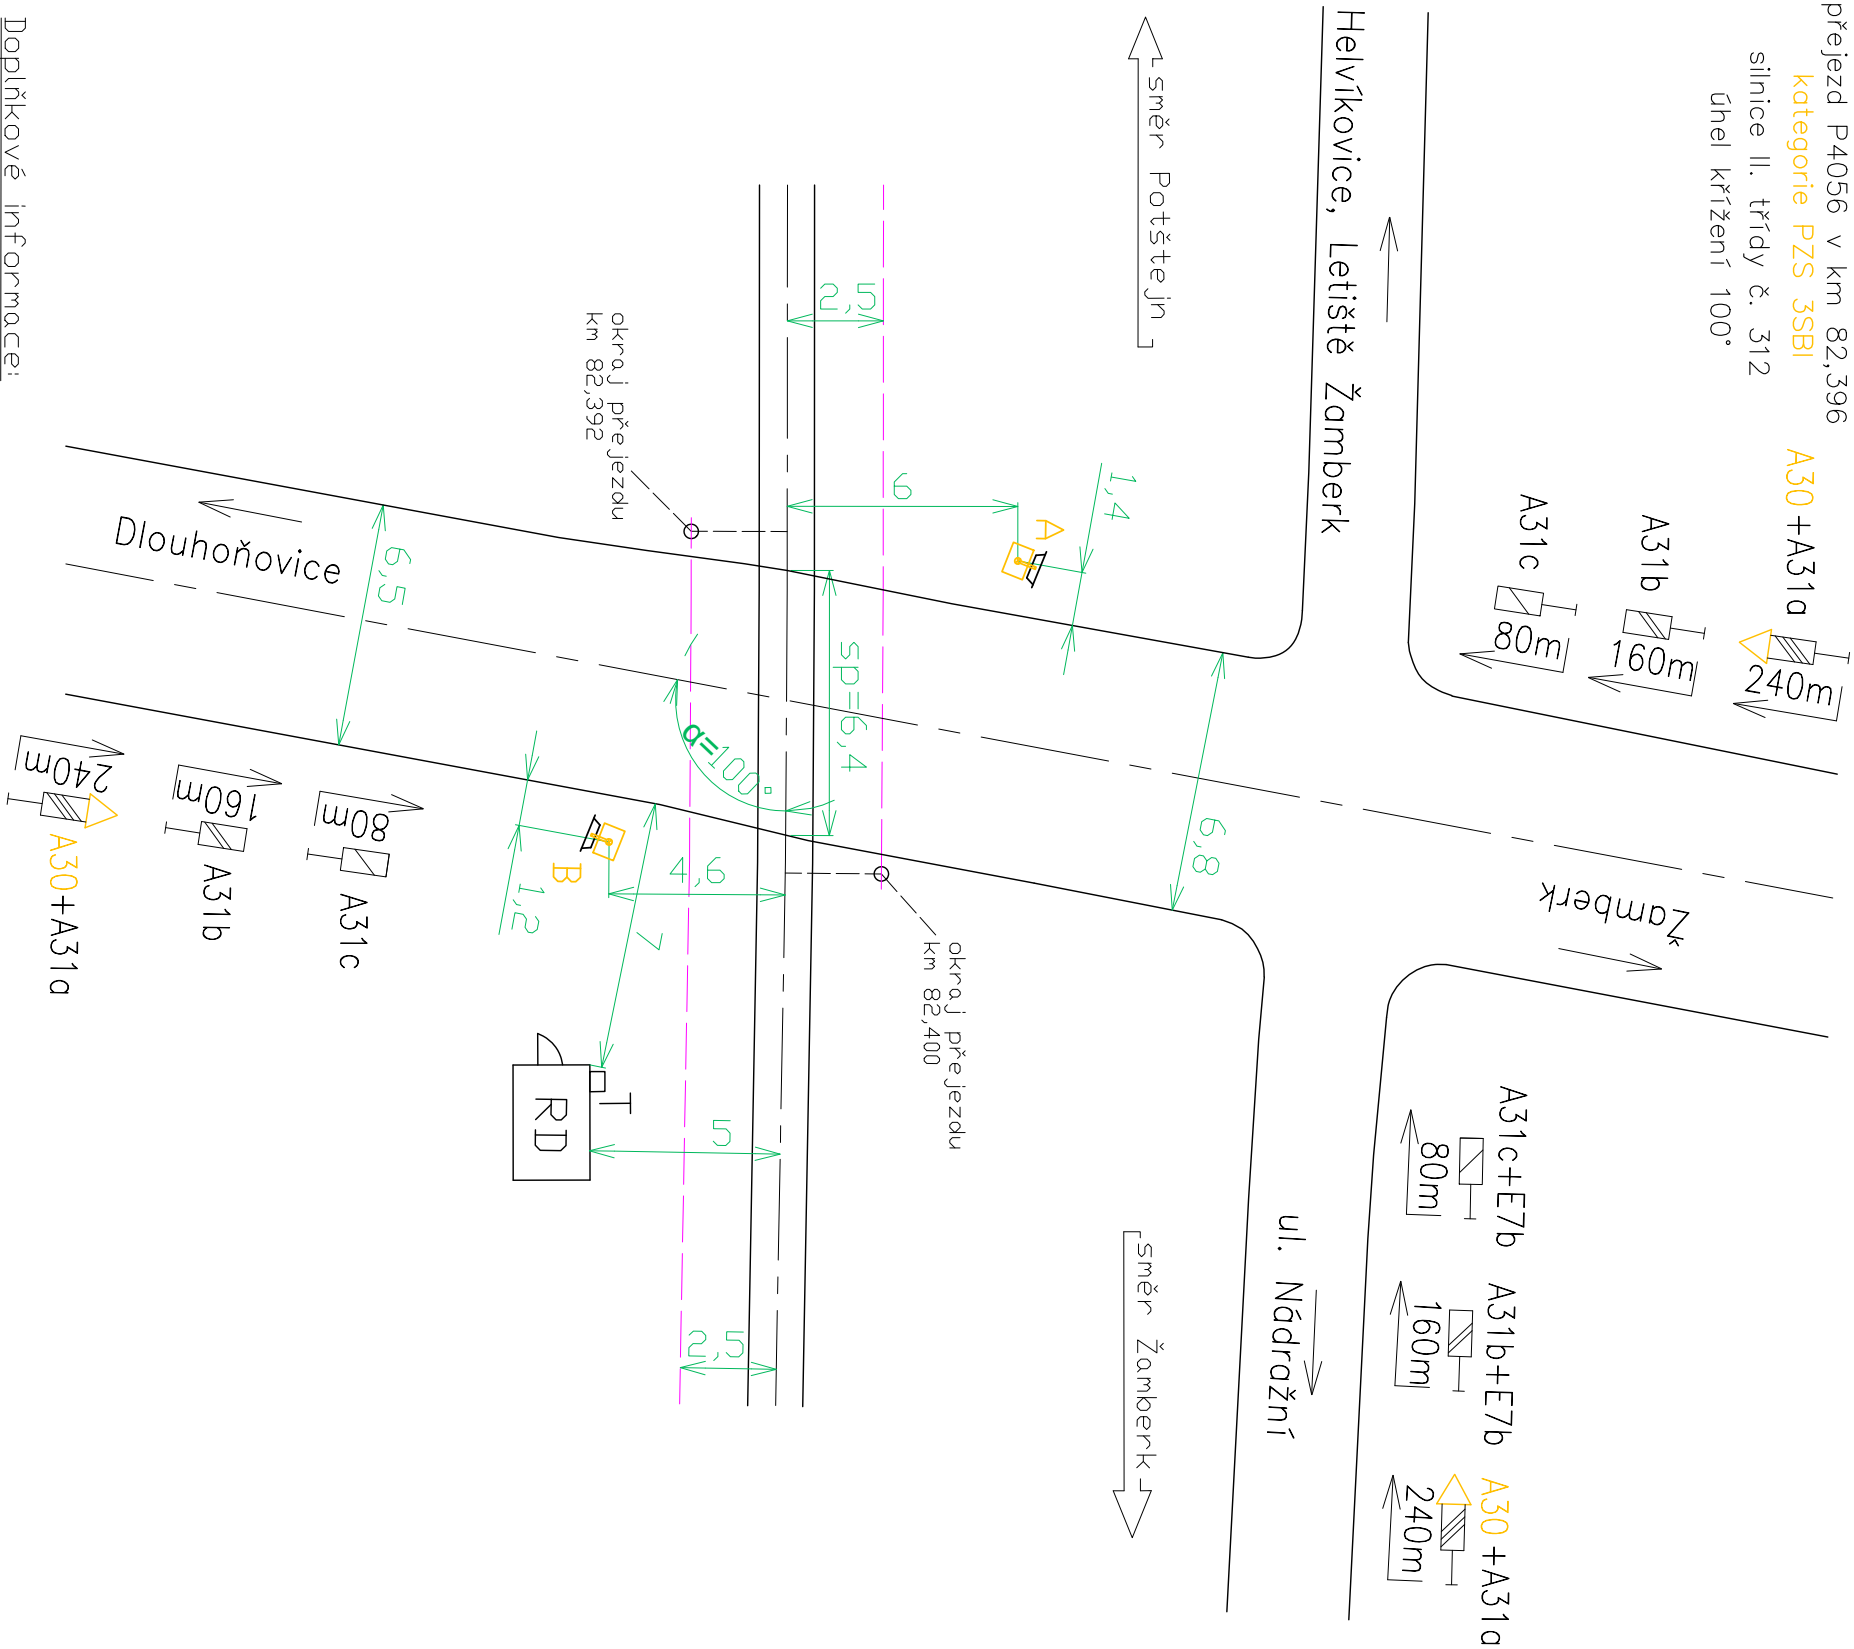
Kóty jsou uvedeny v metrech

Jsou zřízeno vzdálenosti upozorňovacího pro vozidlo

Na stožárech výstrožníků je umístěno dopravní značka A32a "výstražný kříž pro přejezd jednokolejný" ve žlutozeleném provedení
