Železnice:
 Železniční trať (dle TTP) č.310A Olomouc - Krnov
 TU 2191 Olomouc hl.n. (mimo) - Krnov (mimo)
 DU 26 ZAPA beton a.s. - Hrubá Voda
 Kolej č.1: km 17,500 - 18,200
 Železniční přejezd - jednokolejný: evidenčním km 17,872 (P7535)
 Km polohy novorovněného stavu dle Projektu osy koleje (Správa železniční a metrové dráhy)

SO 11-10-01, 11-11-01, 11-13-01, 11-13-02 a 11-50-01 řeší rekonstrukci stavební části železničního přejezdu v km 17,872 a v nezbytném rozsahu zásahy do navazujících úseků traťové koleje a navazující pozemní komunikace.

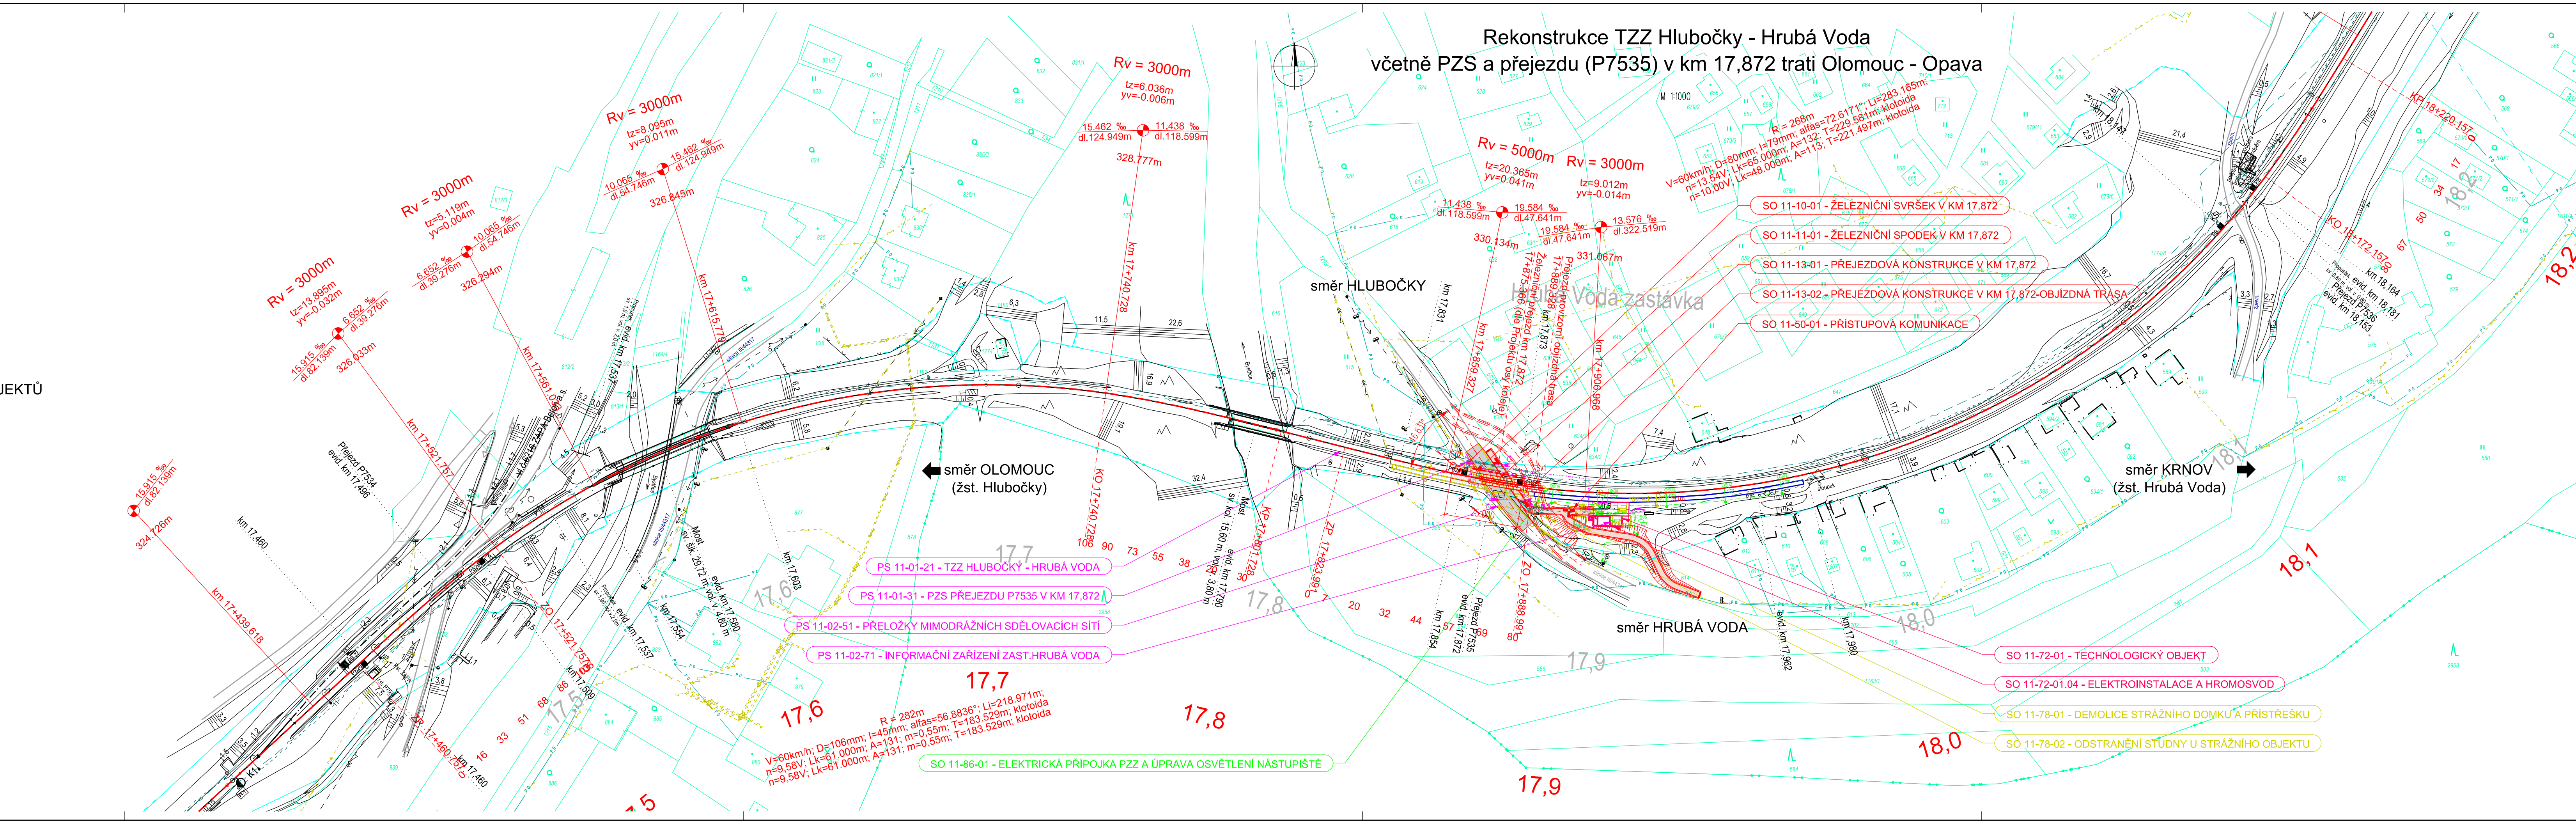
Výhledový stav - do situace zakreslena osa koleje z Projektu osy koleje včetně popisu směrového a výškového řešení (podklad Správy železniční geodézie).
