Situace širších vztahů SO 02-01-01

ZAJIŠTĚNÍ SKALNÍCH MASÍVŮ NA TRATI
MIROSLAV - STŘELICE

SO 02-01-01 - Zajištění svahu v km 115,700 - 115,800 - Bohutice

SITUACE ŠIRŠÍCH VZTAHŮ

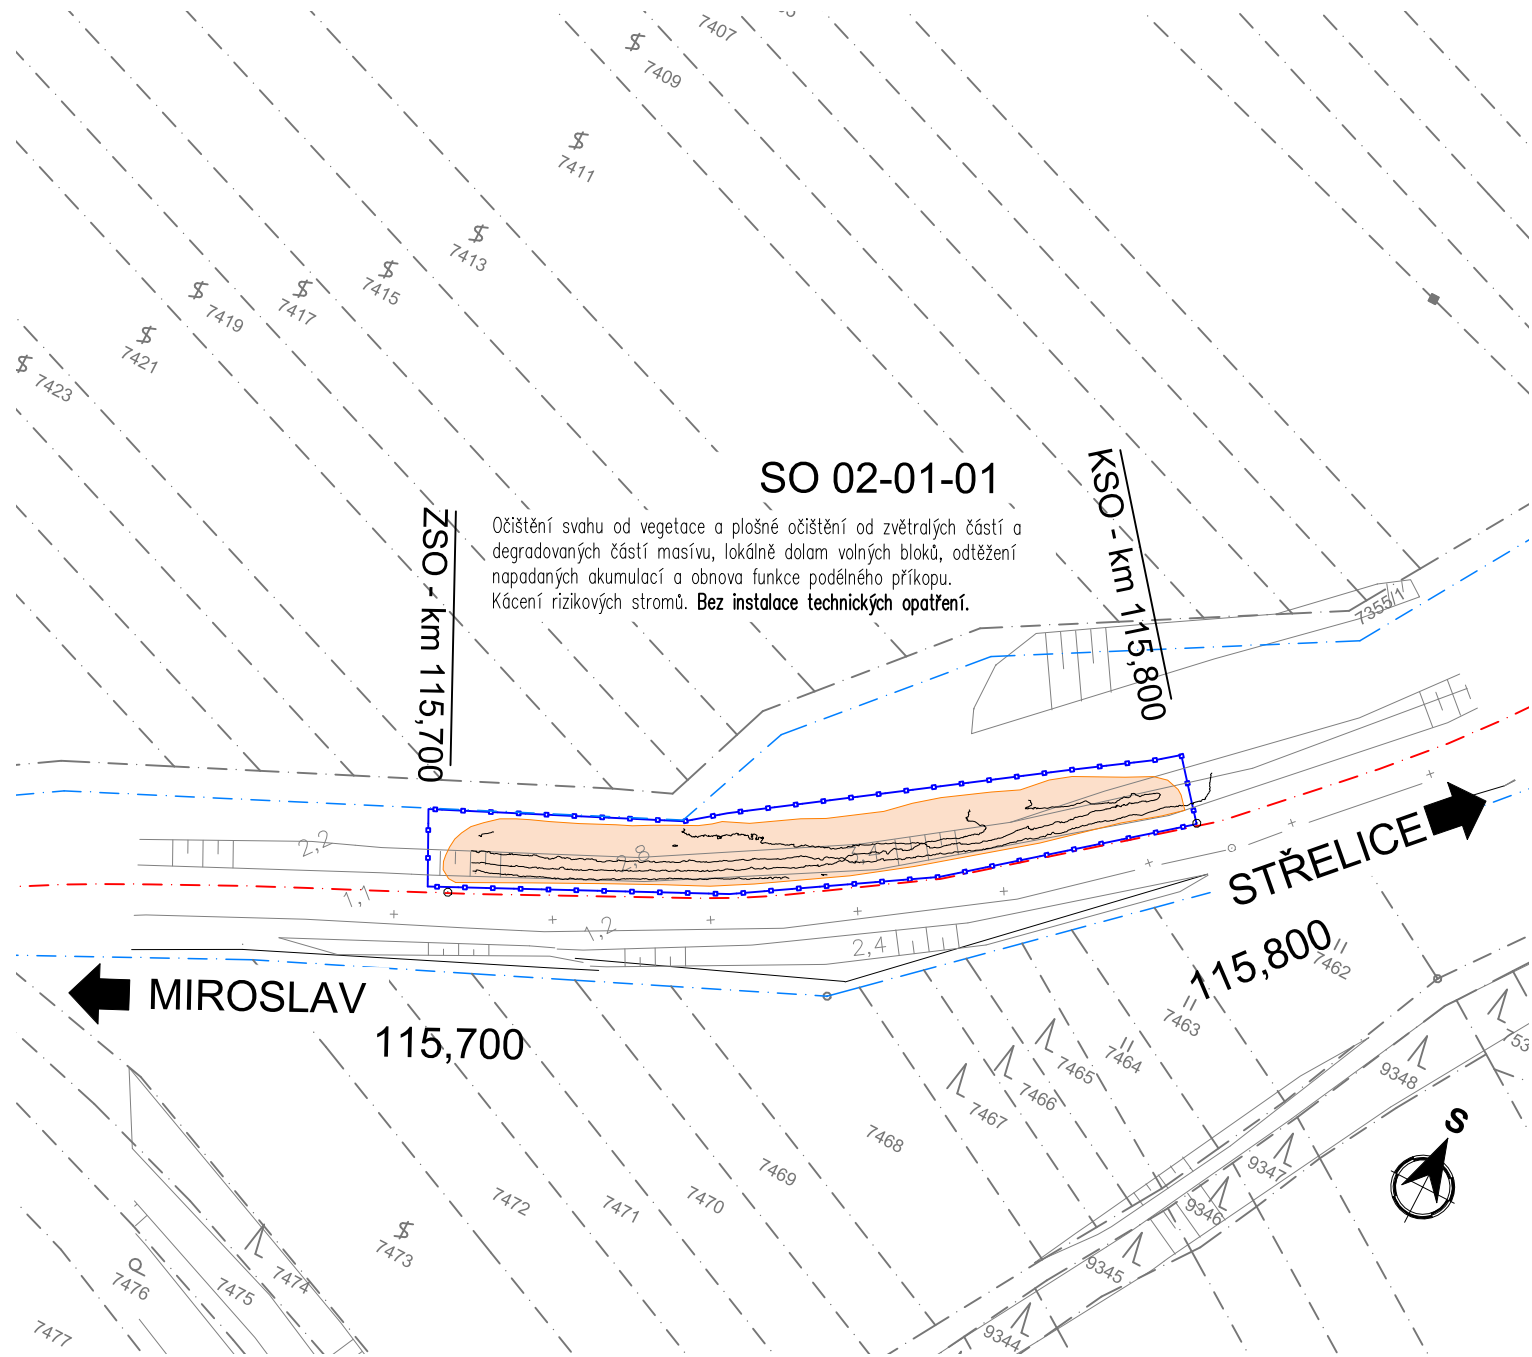
Očištění svahu od vegetace a plošné očištění od zvětralých částí a degradovaných částí masívu, lokálně dolam volných bloků, odtěžení napadaných akumulací a obnova funkce podélného příkopu. Kácení rizikových stromů. Bez instalace technických opatření.
