| Akce: ZAJIŠTĚNÍ SKALNÍCH MASÍVŮ NA TRATI MIROSLAV – STŘELICE | | | | | | | |
| Objekt: SO 02-02-03 – Zajištění svahu v km 127,430 – 127,850 – Budkovice | | | | | | Formát 4xA4 | |
| Obsah dokumentace: SITUACE ŠIRŠÍCH VZTAHŮ | | | | | | Účel DSP+PDPS | |

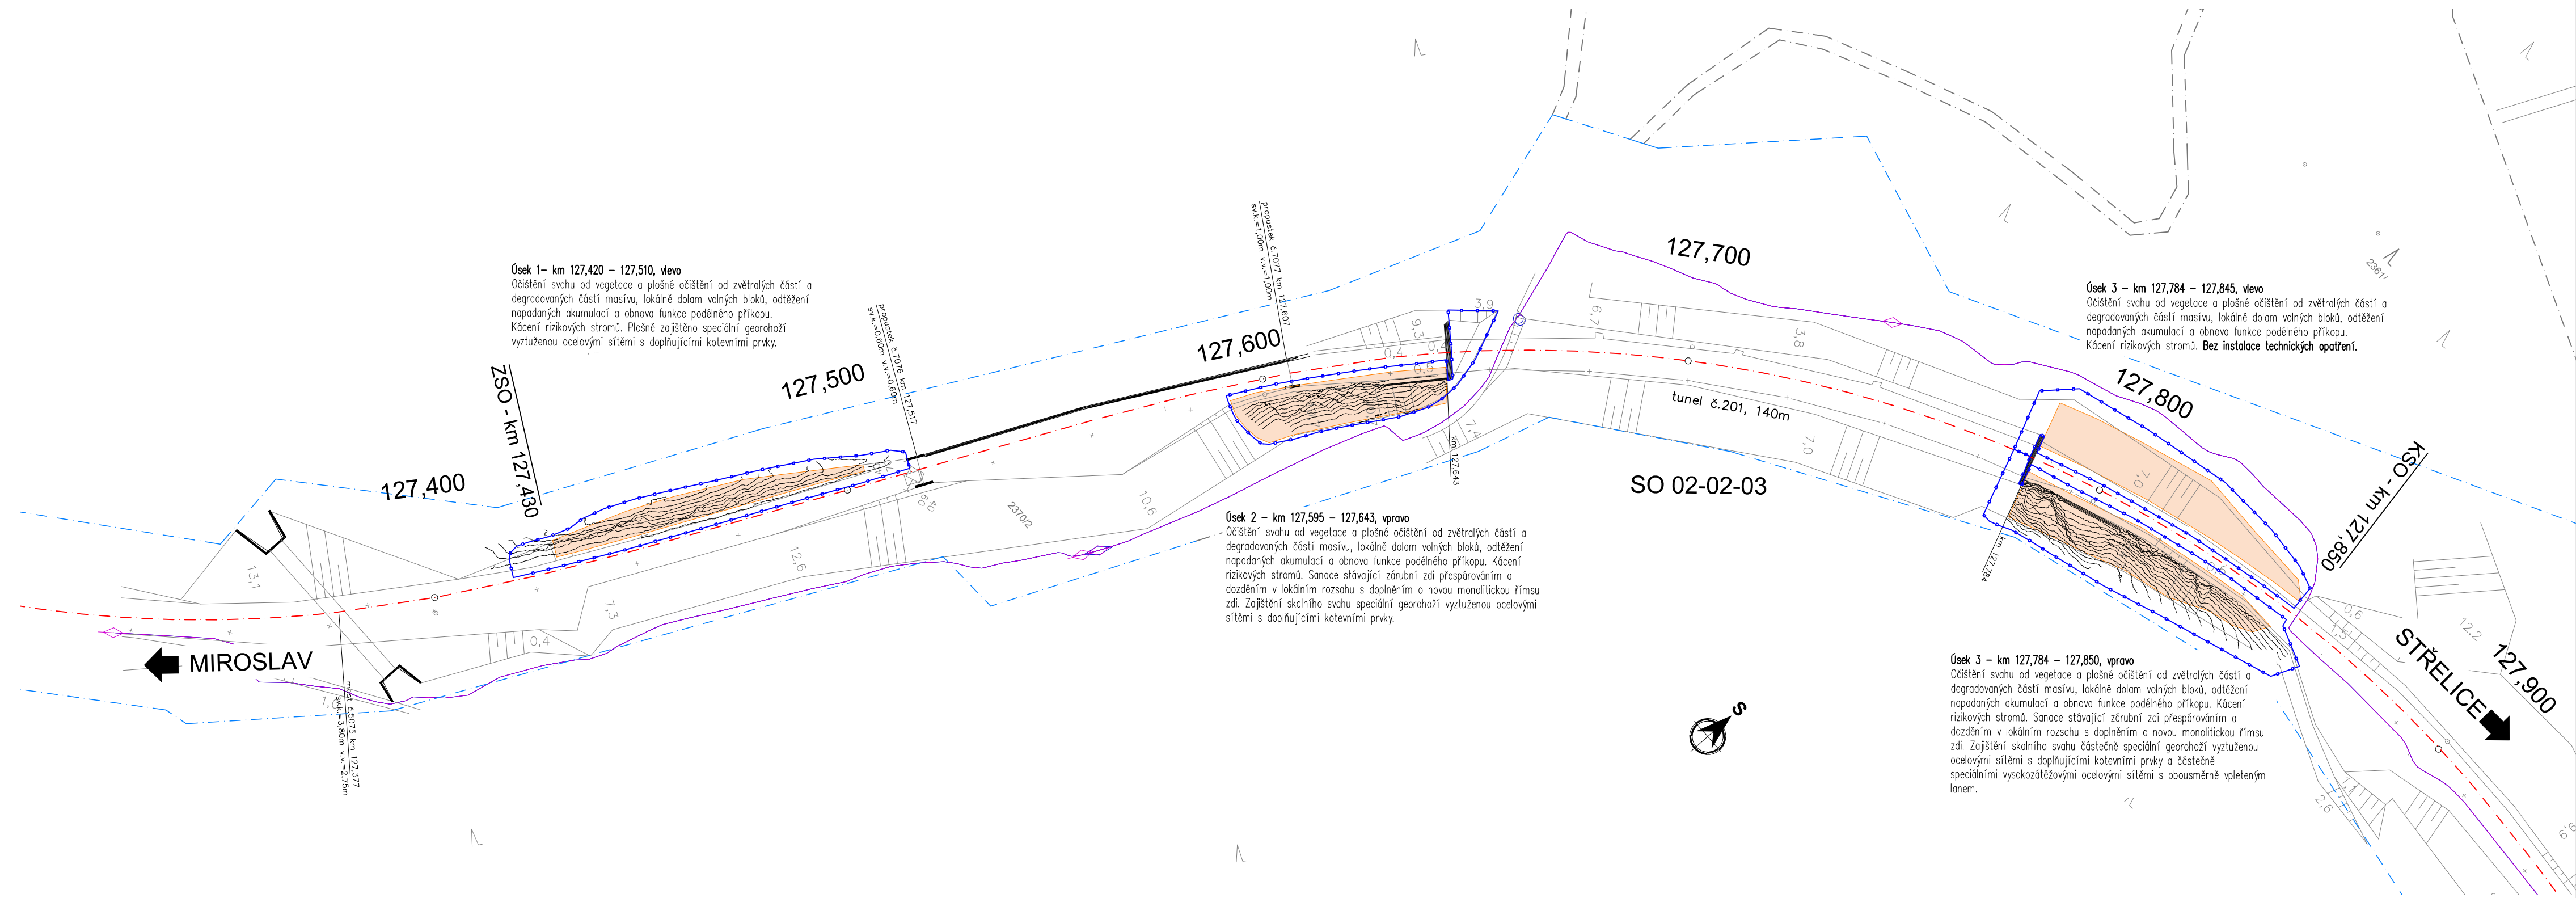
Úsek 1 – km 127,420 – 127,510, vlevo
Očištění svahu od vegetace a plošné očištění od zvětralých částí a degradovaných částí masívu, lokálně dolam volných bloků, odtěžení napadených akumulací a obnova funkce podélného příkopu. Kácení rizikových stromů. Plošně zajištěno speciální georožň vyztuženou ocelovými sítěmi s doplňujícími kotveními prvky.

Úsek 2 – km 127,595 – 127,643, vpravo
Očištění svahu od vegetace a plošné očištění od zvětralých částí a degradovaných částí masívu, lokálně dolam volných bloků, odtěžení napadených akumulací a obnova funkce podélného příkopu. Kácení rizikových stromů. Sanace stávající zárubní zdi přespárováním a dozrání v lokálním rozsahu s doplněním o novou monolitickou římsu zdi. Zajištění skalního svahu speciální georožň vyztuženou ocelovými sítěmi s doplňujícími kotveními prvky.

Úsek 3 – km 127,784 – 127,845, vlevo
Očištění svahu od vegetace a plošné očištění od zvětralých částí a degradovaných částí masívu, lokálně dolam volných bloků, odtěžení napadených akumulací a obnova funkce podélného příkopu. Kácení rizikových stromů. Bez instalace technických opatření.

Úsek 3 – km 127,784 – 127,850, vpravo
Očištění svahu od vegetace a plošné očištění od zvětralých částí a degradovaných částí masívu, lokálně dolam volných bloků, odtěžení napadených akumulací a obnova funkce podélného příkopu. Kácení rizikových stromů. Sanace stávající zárubní zdi přespárováním a dozrání v lokálním rozsahu s doplněním o novou monolitickou římsu zdi. Zajištění skalního svahu částečně speciální georožň vyztuženou ocelovými sítěmi s doplňujícími kotveními prvky a částečně speciálními vysokozátěžovými ocelovými sítěmi s obousměrně vpleteným lanem.
