Inženýrskogeologický průzkum

Rekonstrukce a doplnění závor
na přejezdu P7131 v km 2,570
trati Boří les (mimo) - Lednice (včetně)

Číslo zakázky: 03/2021

Zpracovatel: WALTEC GDS, s.r.o.
Masarykova 1355/12
678 01 Blansko

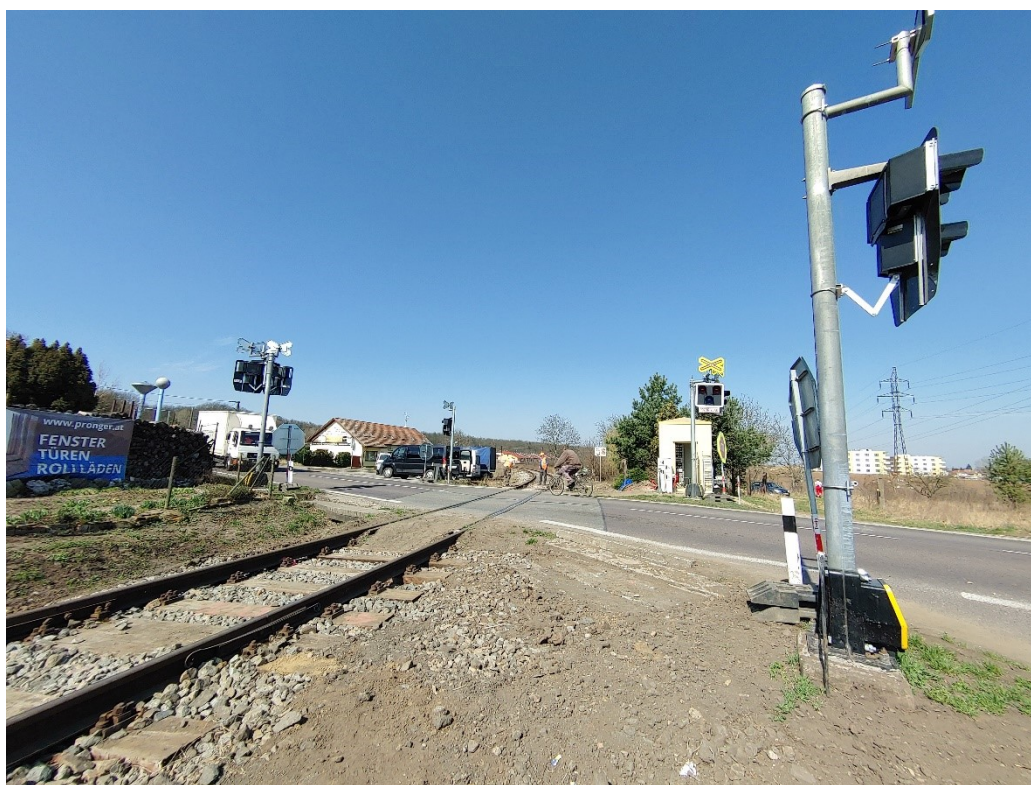
Obr. Třída pozemní komunikace I. Číslo pozemní komunikace č. 40.

Kopaná sonda KS-1 v km 2,580 byla situovaná 10 m za přejezdem vlevo a kopaná sonda KS-2 v km 2,588 byla situovaná 11 m vlevo před přejezdem ve směru růstu staničení. Trať v tomto místě dle morfologie prochází v úrovni terénu a za přejezdem pokračuje levotočivým obloukem po mírném náspu. Kopané sondy zastihly pod znečištěným kolejovým ložem o mocnosti 0,40 v sondě KS-1 a mocnosti 0,60 m v sondě KS-2 vrstvu **znečištěného štěrkopísku o mocnosti 0,15 - 0,20 m**.
