Upraveno v rámci stavby "Oprava zab.zařízení v ŽST Nový Bydžov"
RDS – 7.2.2022 Krupa Jar., Signal Projekt s.r.o.

Zakázkové číslo:		Jméno	Podpis	<div>signal PROJEKT</div> <div>Pracoviště Olomouc</div>
		Navrhl	Krupa	
Datum: 10.2017	Kreslil	Krupa		
Stupeň dokumentace: DSP	Kontroloval	Krupa		
Oprava PZS km 29,170; 29,586; 30,045; 30,231 a 31,841 tr. Trutnov hl.n.-Chlumec n.C. PS 01 Přejezdová zabezpečovací zařízení				8000
Vazby a kontroly PZS

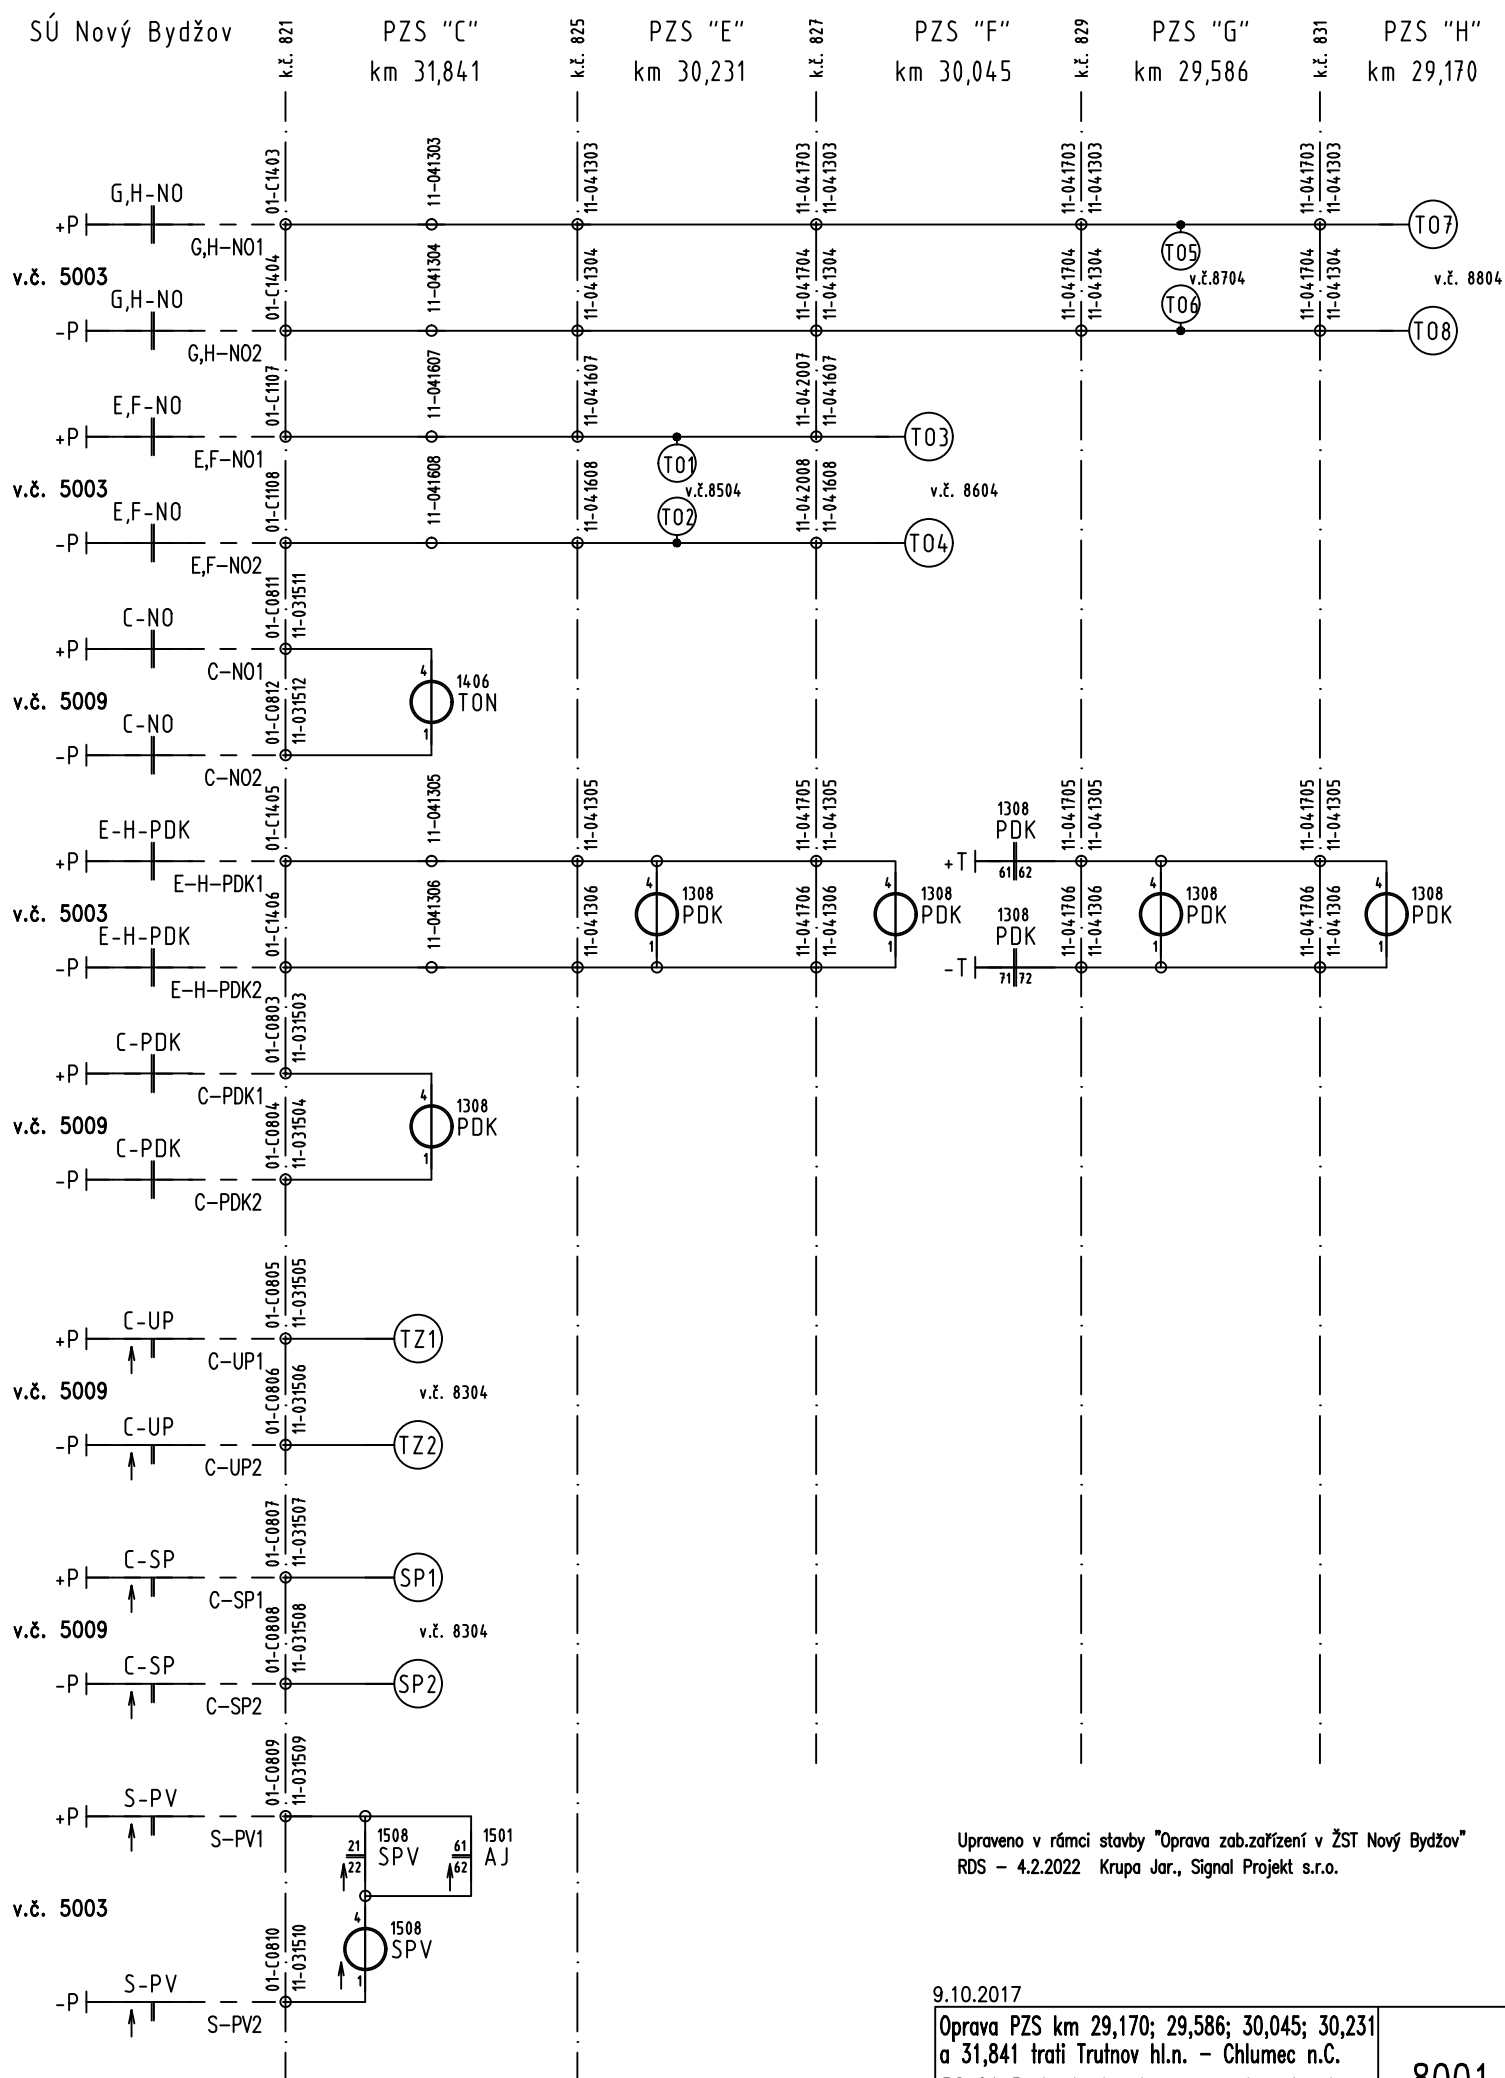
8001	Nouz. otevření, pozitiv. signalizace, PDK a PV
8002	Kontrola PZS C v km 31,841
8003	Kontrola PZS E v km 30,231
8004	Kontrola PZS F v km 30,045
8005	Kontrola PZS G v km 29,586
8006	Kontrola PZS H v km 29,170
8007	Vazby počítače náprav a diagnostiky DISTA
8008	Úseky a směrové výstupy pro PZS "C" a "E"
8010	Blokové schéma diagnostiky PZS

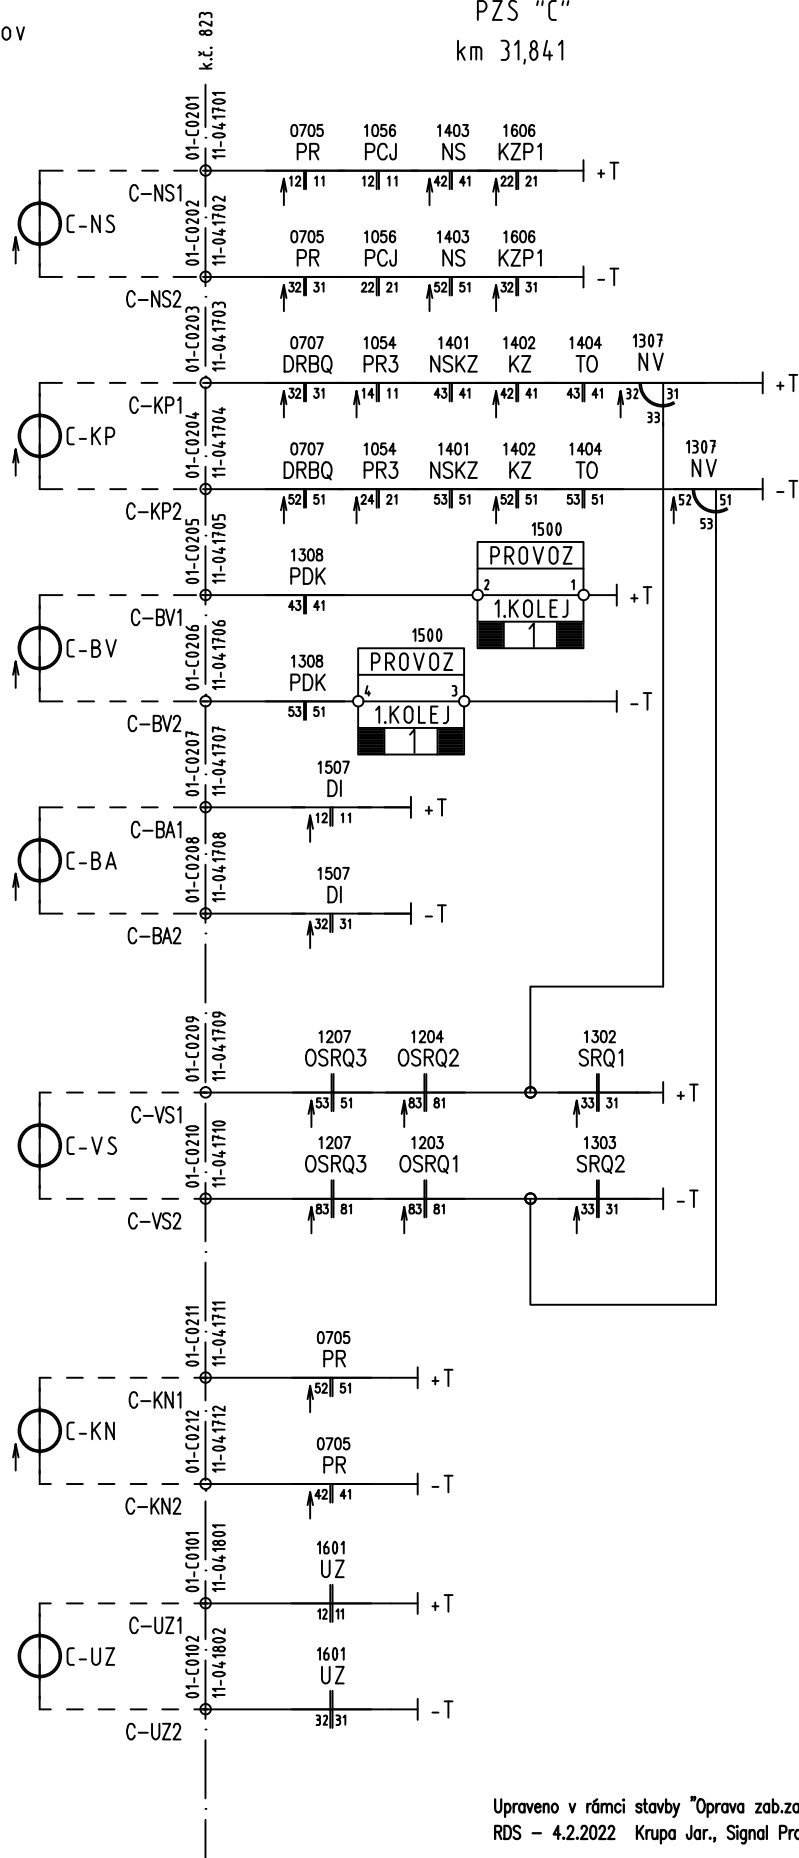
8002

PZS "C"
km 31,841

Kontrola PZS C v km 31,841

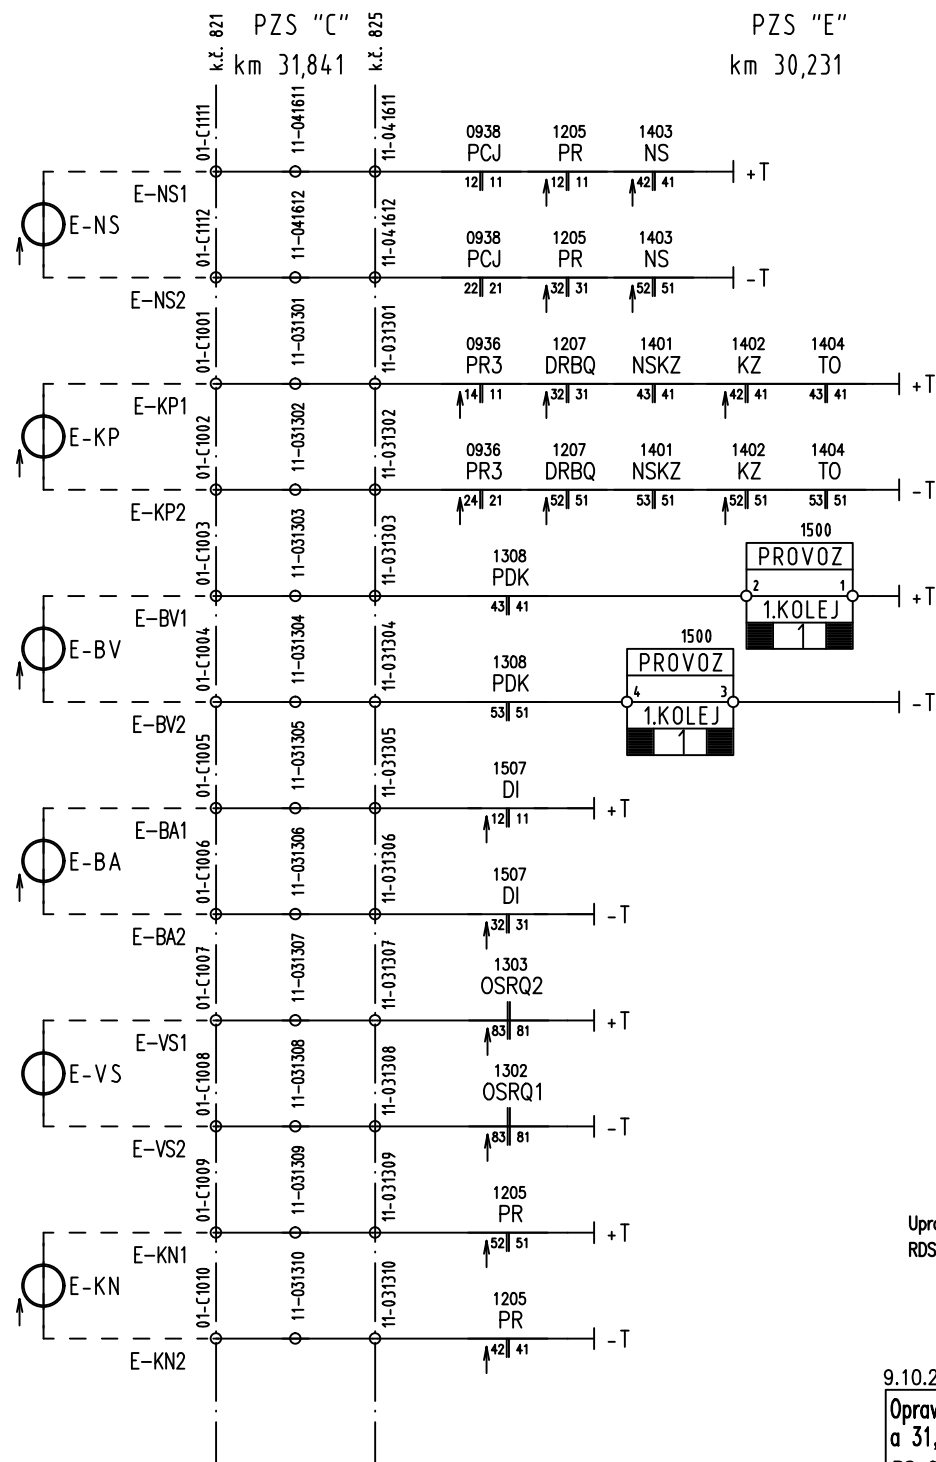
8003

Kontrola PZS E v km 30,231

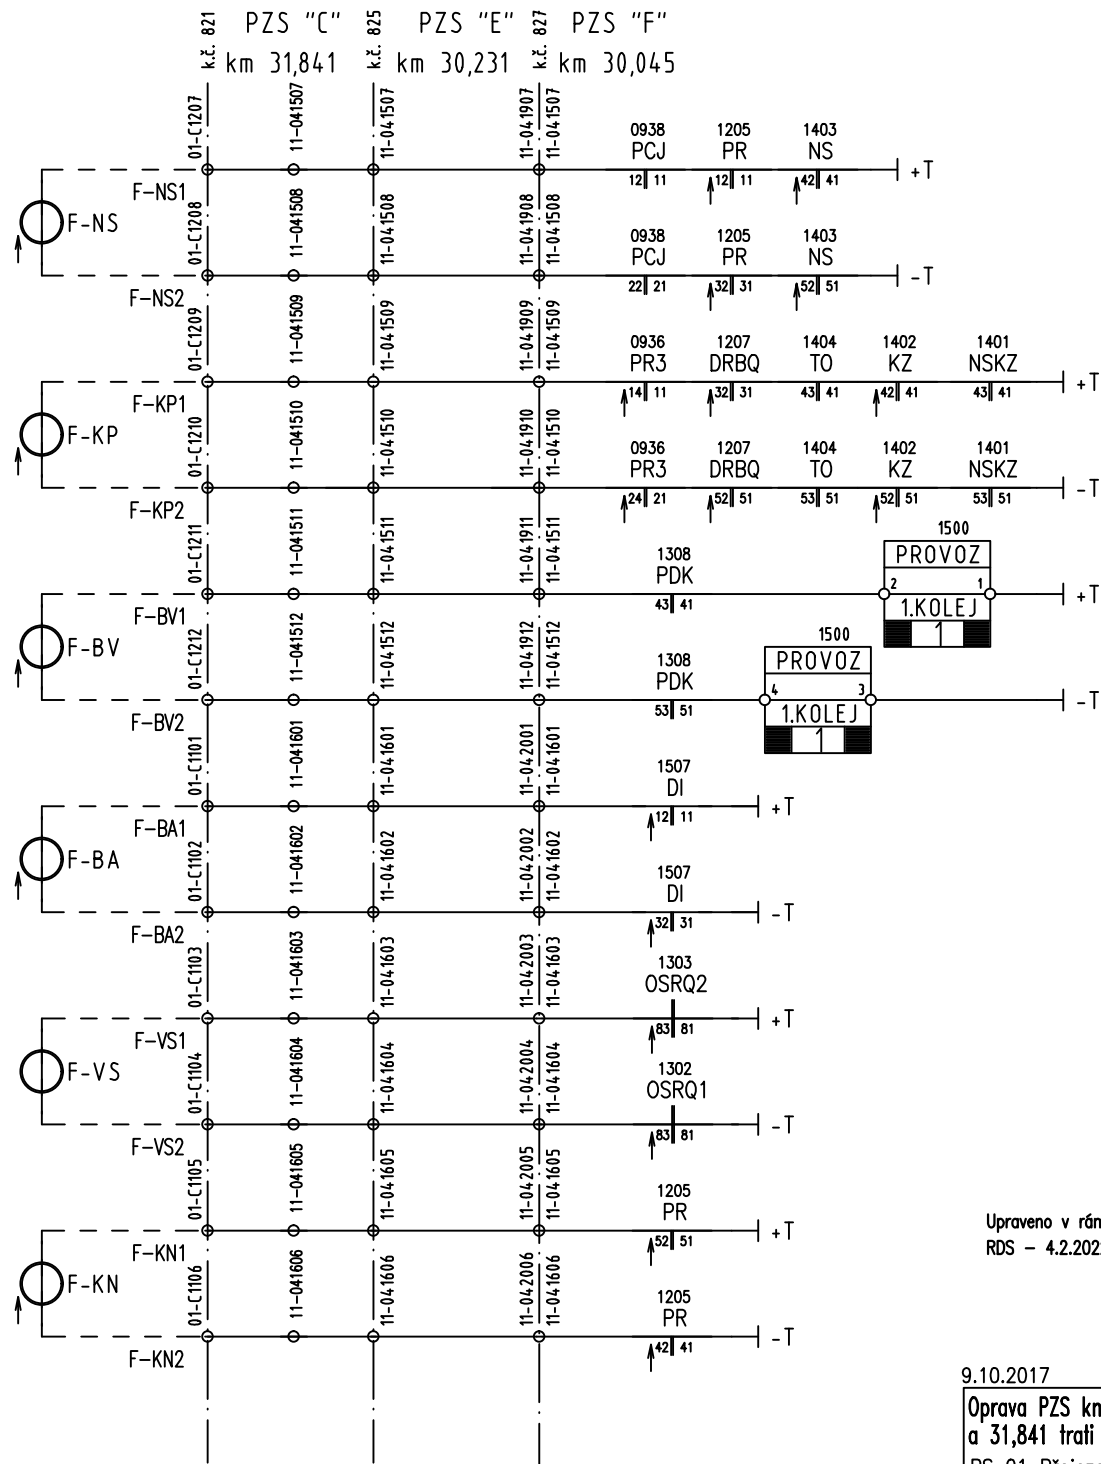
8004

Kontrola PZS F v km 30,045

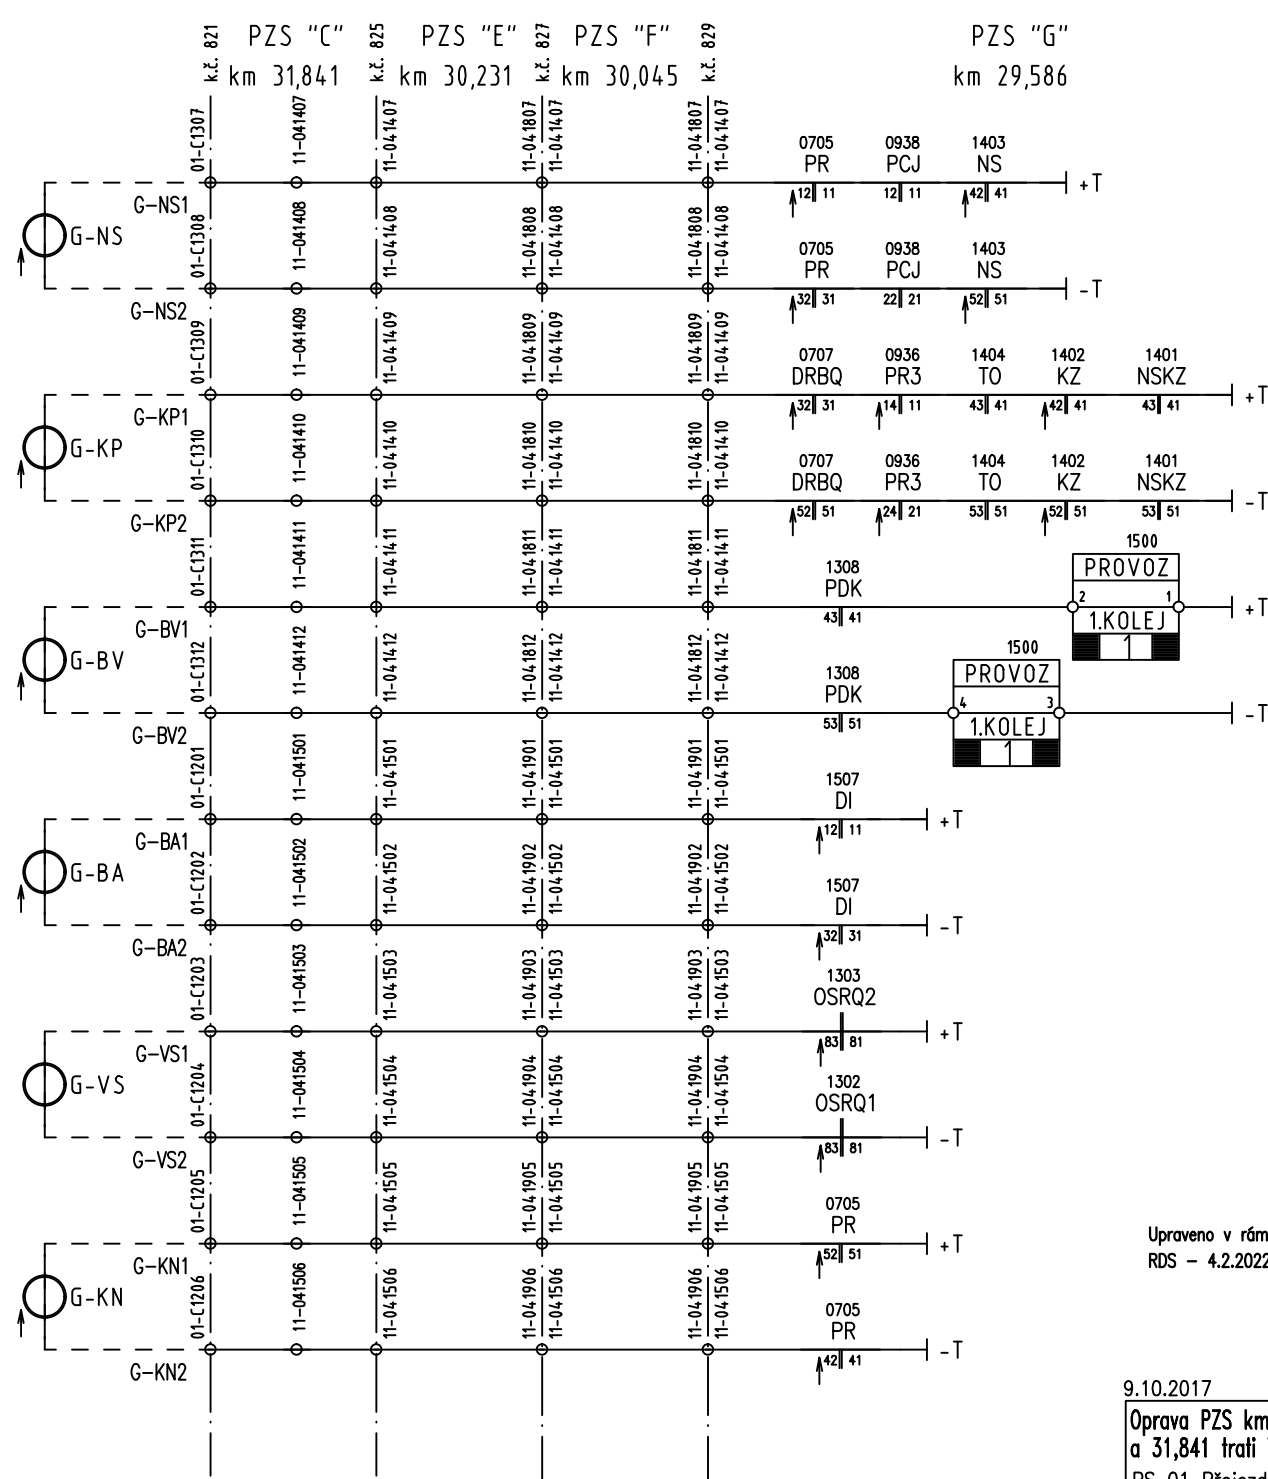
8005

Kontrola PZS G v km 29,586

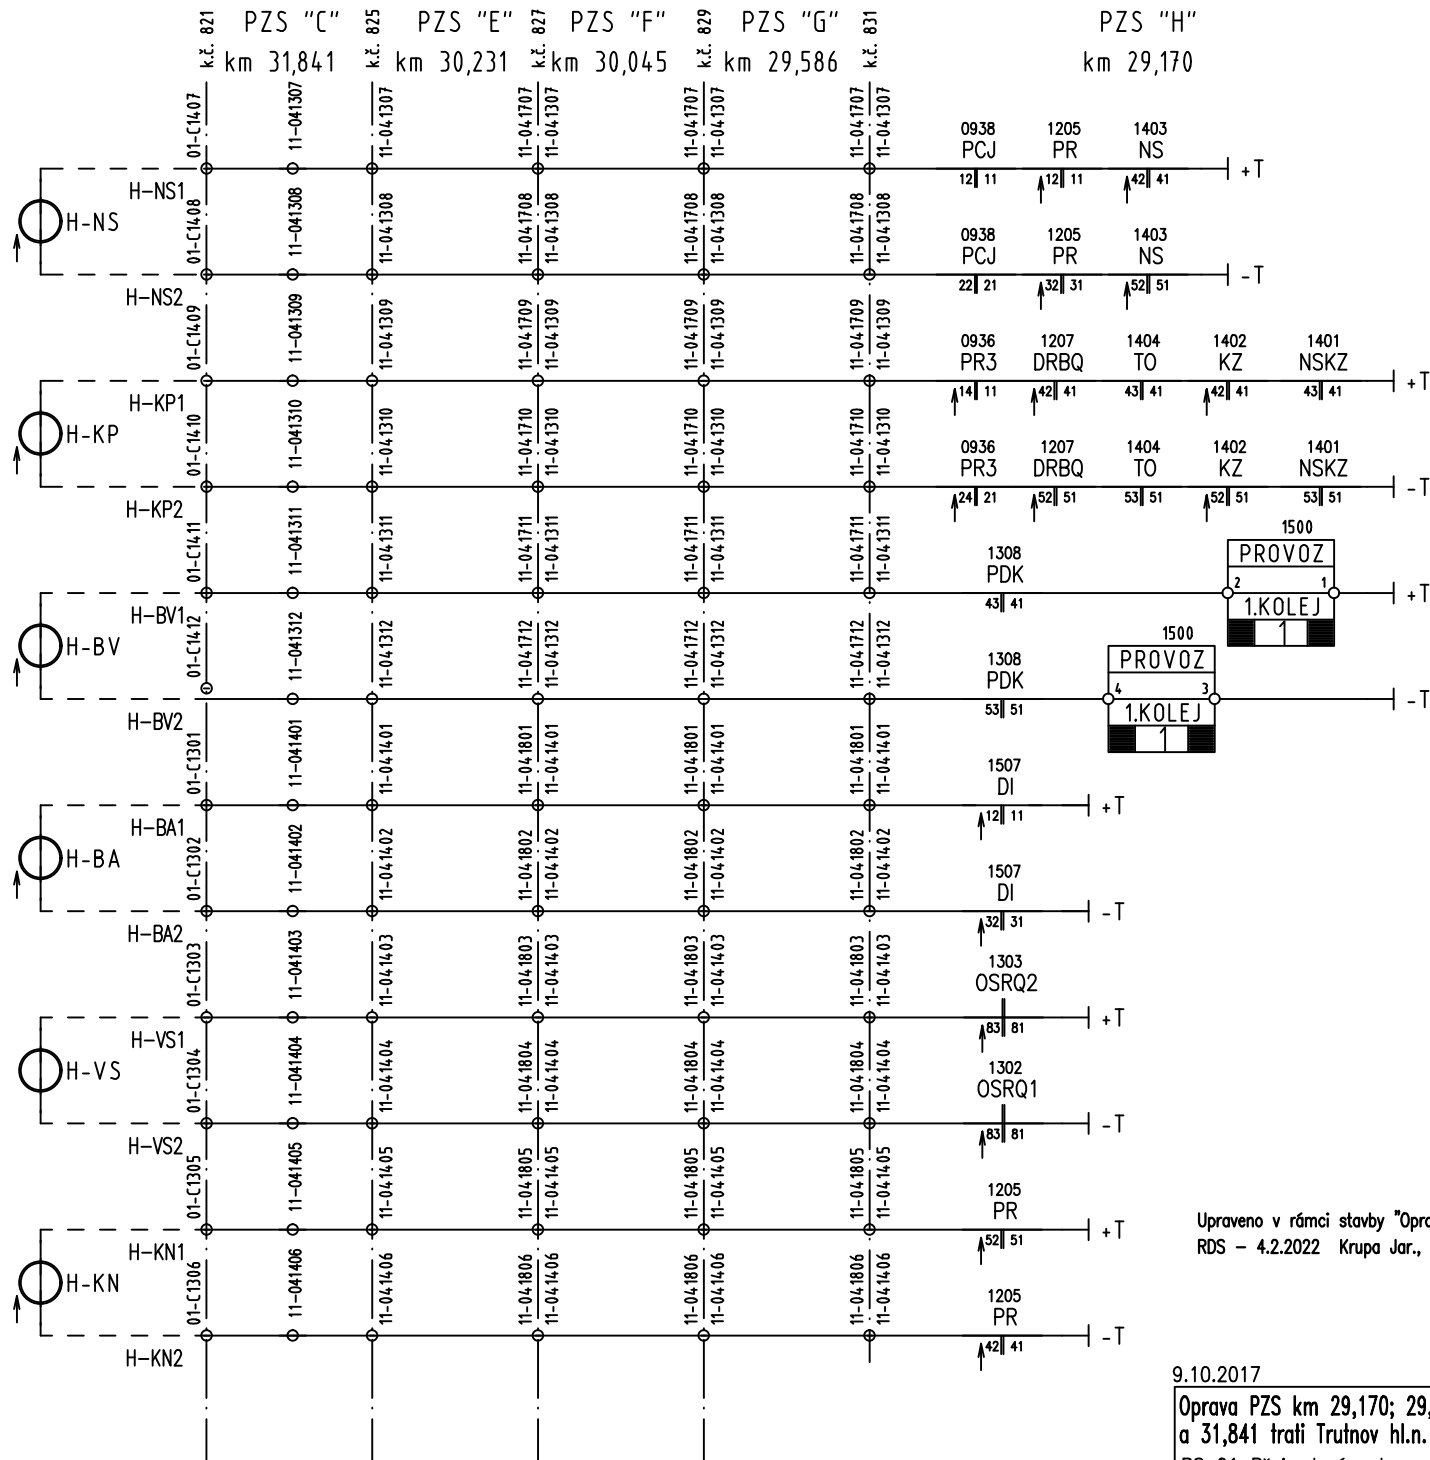
8006

Kontrola PZS H v km 29,170

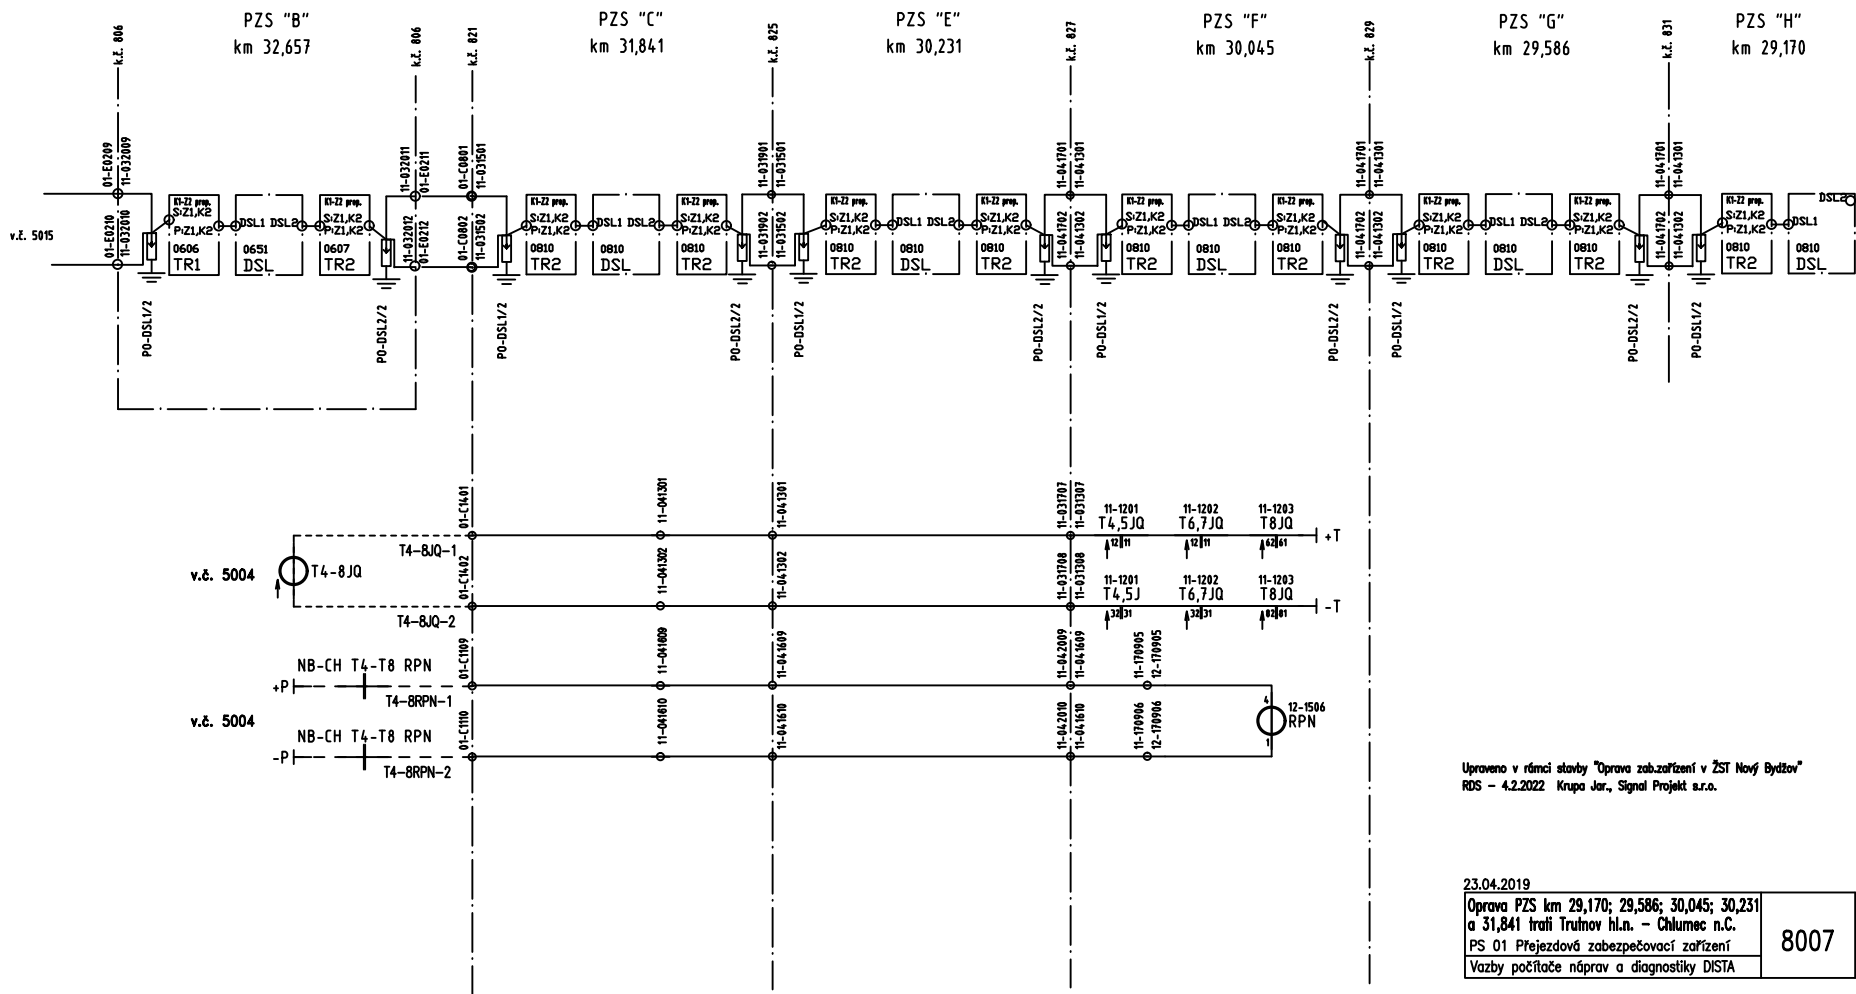
8007

23.04.2019	Oprava PZS km 29,170; 29,586; 30,045; 30,231 a 31,841 trať Trutnov hl.n. – Chlumec n.C. PS 01 Přejezdová zabezpečovací zařízení Vazby počítáče náprav a diagnostiky DISTA
------------	--

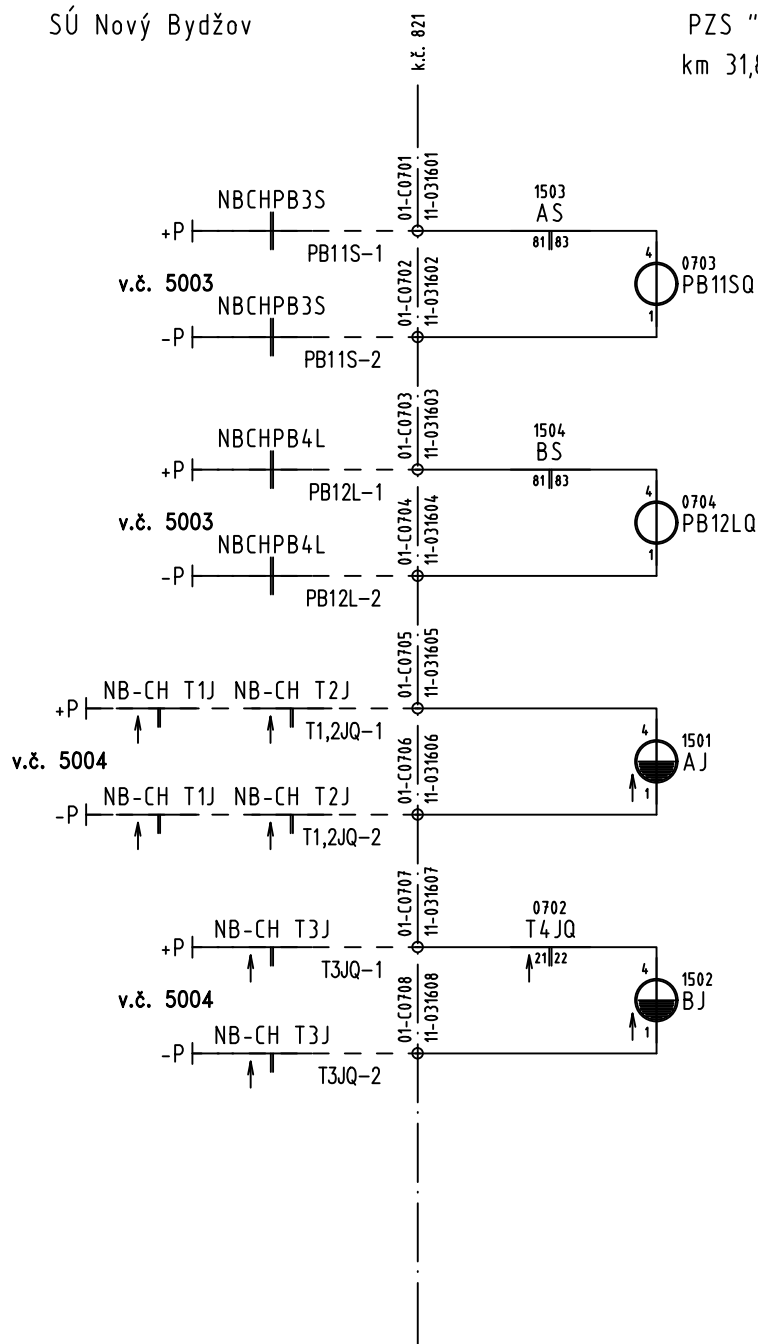
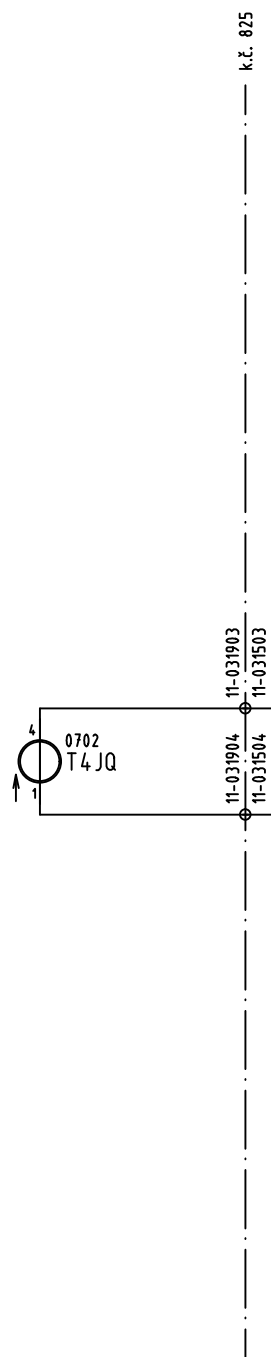
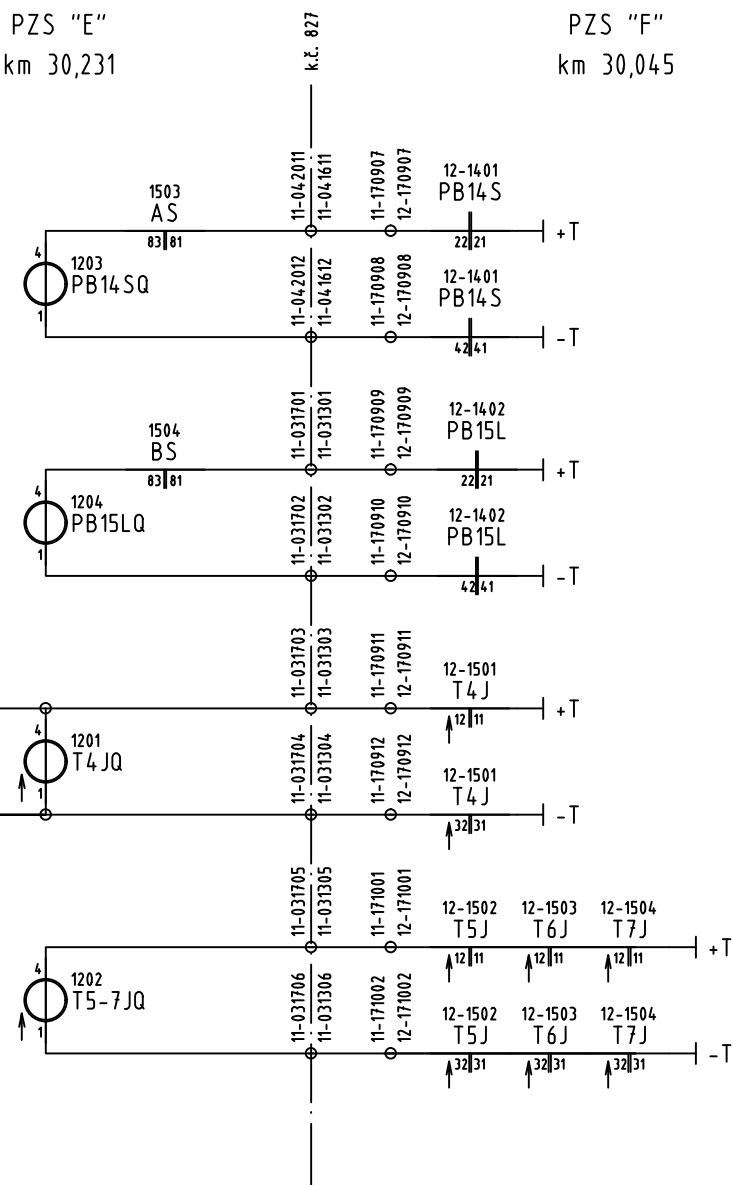
8008

Úseky a směrové výstupy pro PZS "C" a "E"

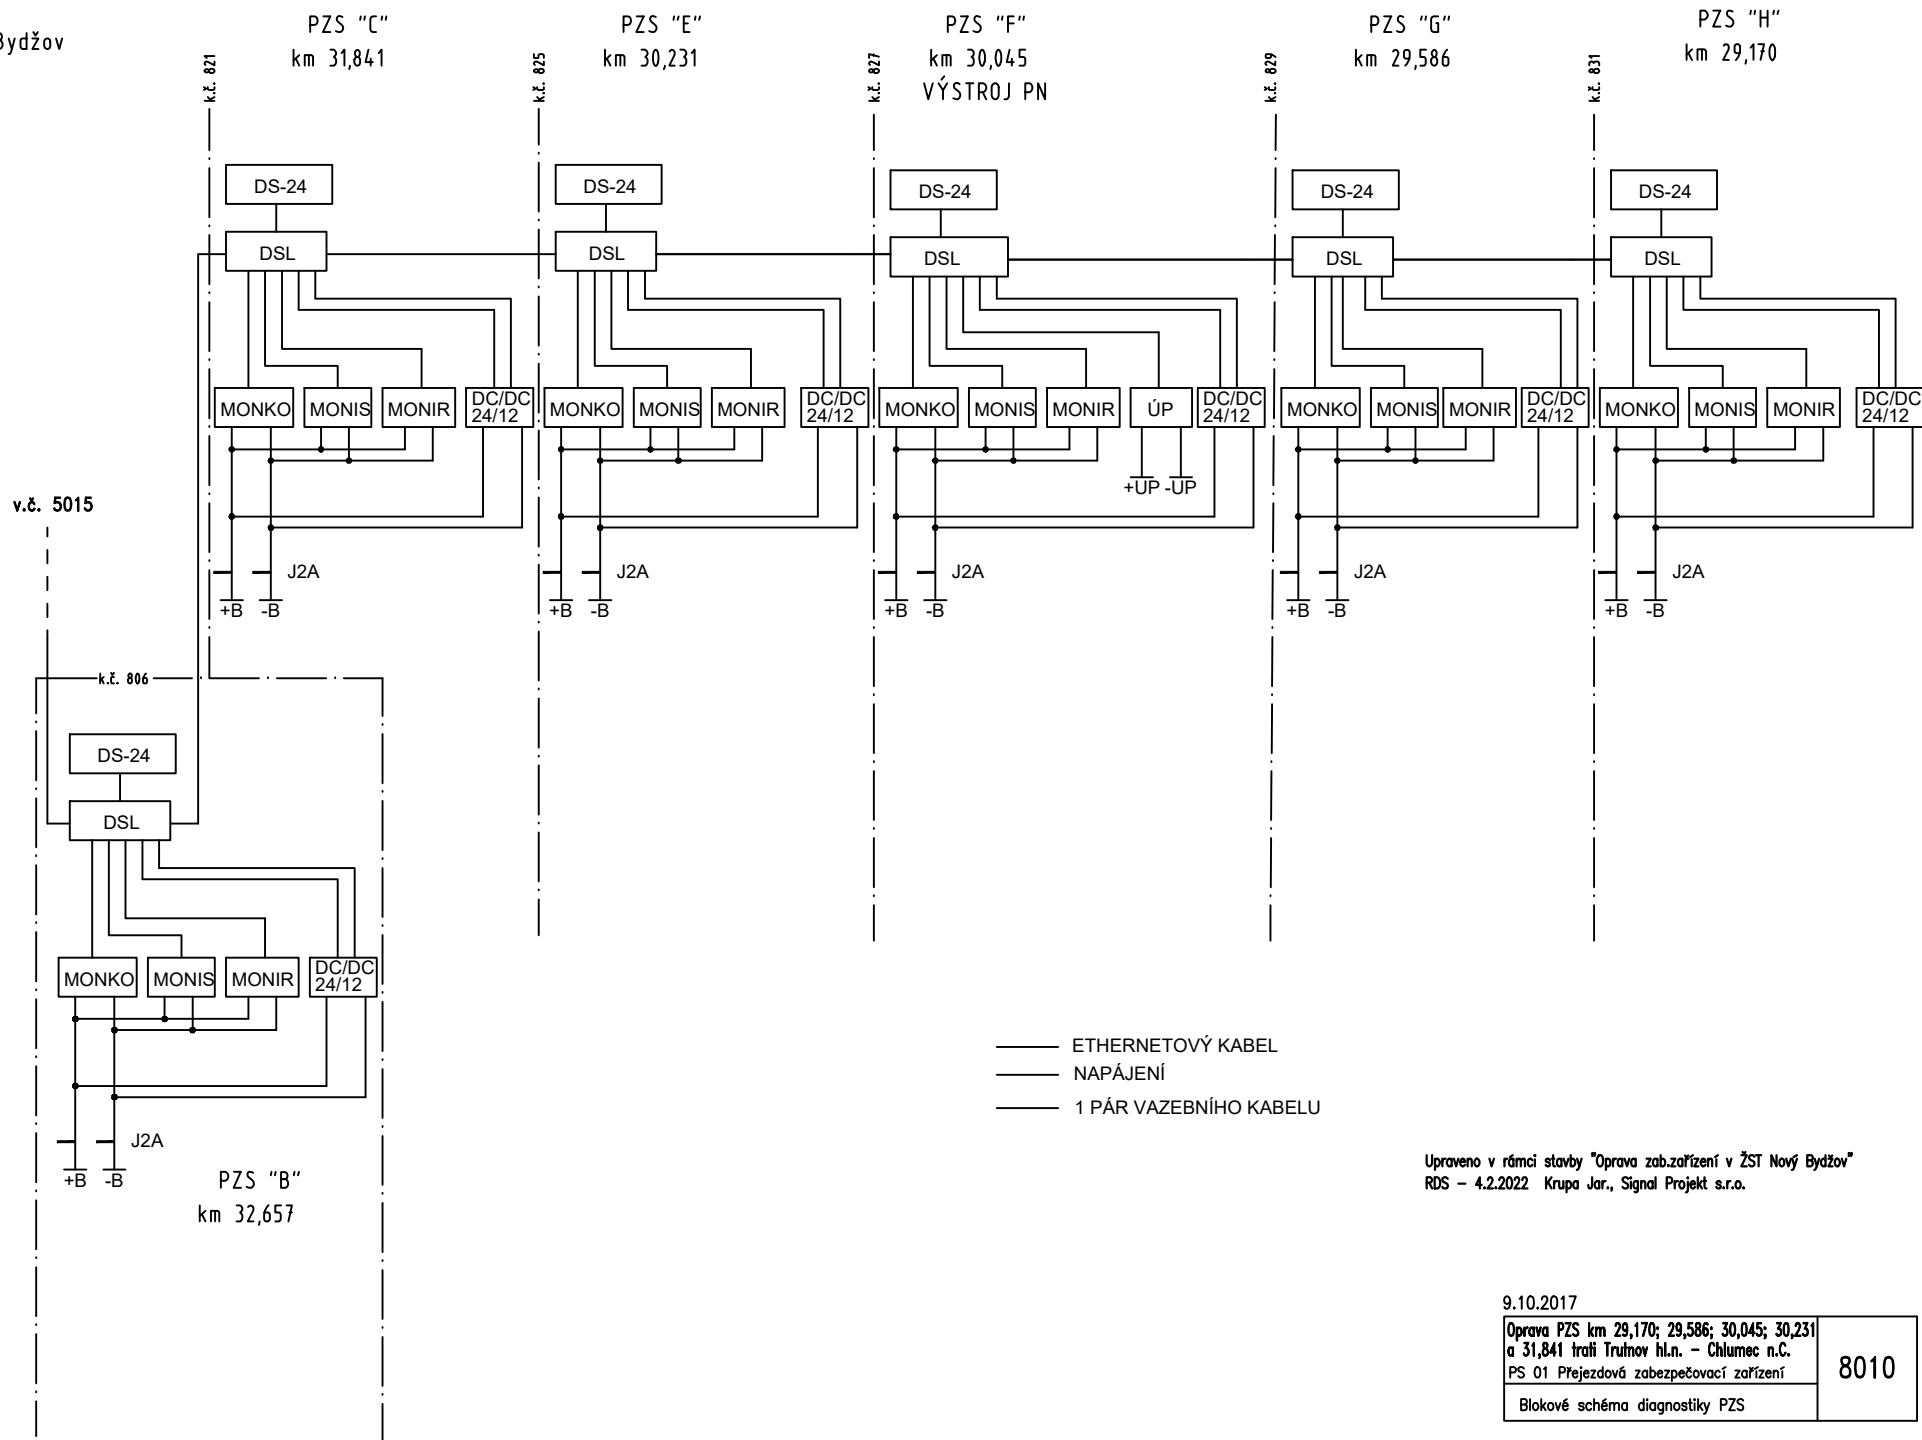
8010

Blokové schéma diagnostiky PZS
