### Oprava komínového tělesa

### Sanace krovu

NÁZEV AKCE:		DATUM	9/2020
Žatec ON – PD, střecha, fasáda, VPP, inženýrské sítě		STUPĚN PD	P (TSO)
		Č. ZAKÁZKY	10/2020
		FORMÁT	7x44
NÁZEV ČÁSTI: SO 10 Výpravní budova D.1.1. Stavebně technické řešení		PARÉ C.	MÉRITKO 1:100
NÁZEV PŘÍLOHY: Stávající stav - pohled na střechu		ČÁST. DOKUM.	Č. VÝKRESU 2.05

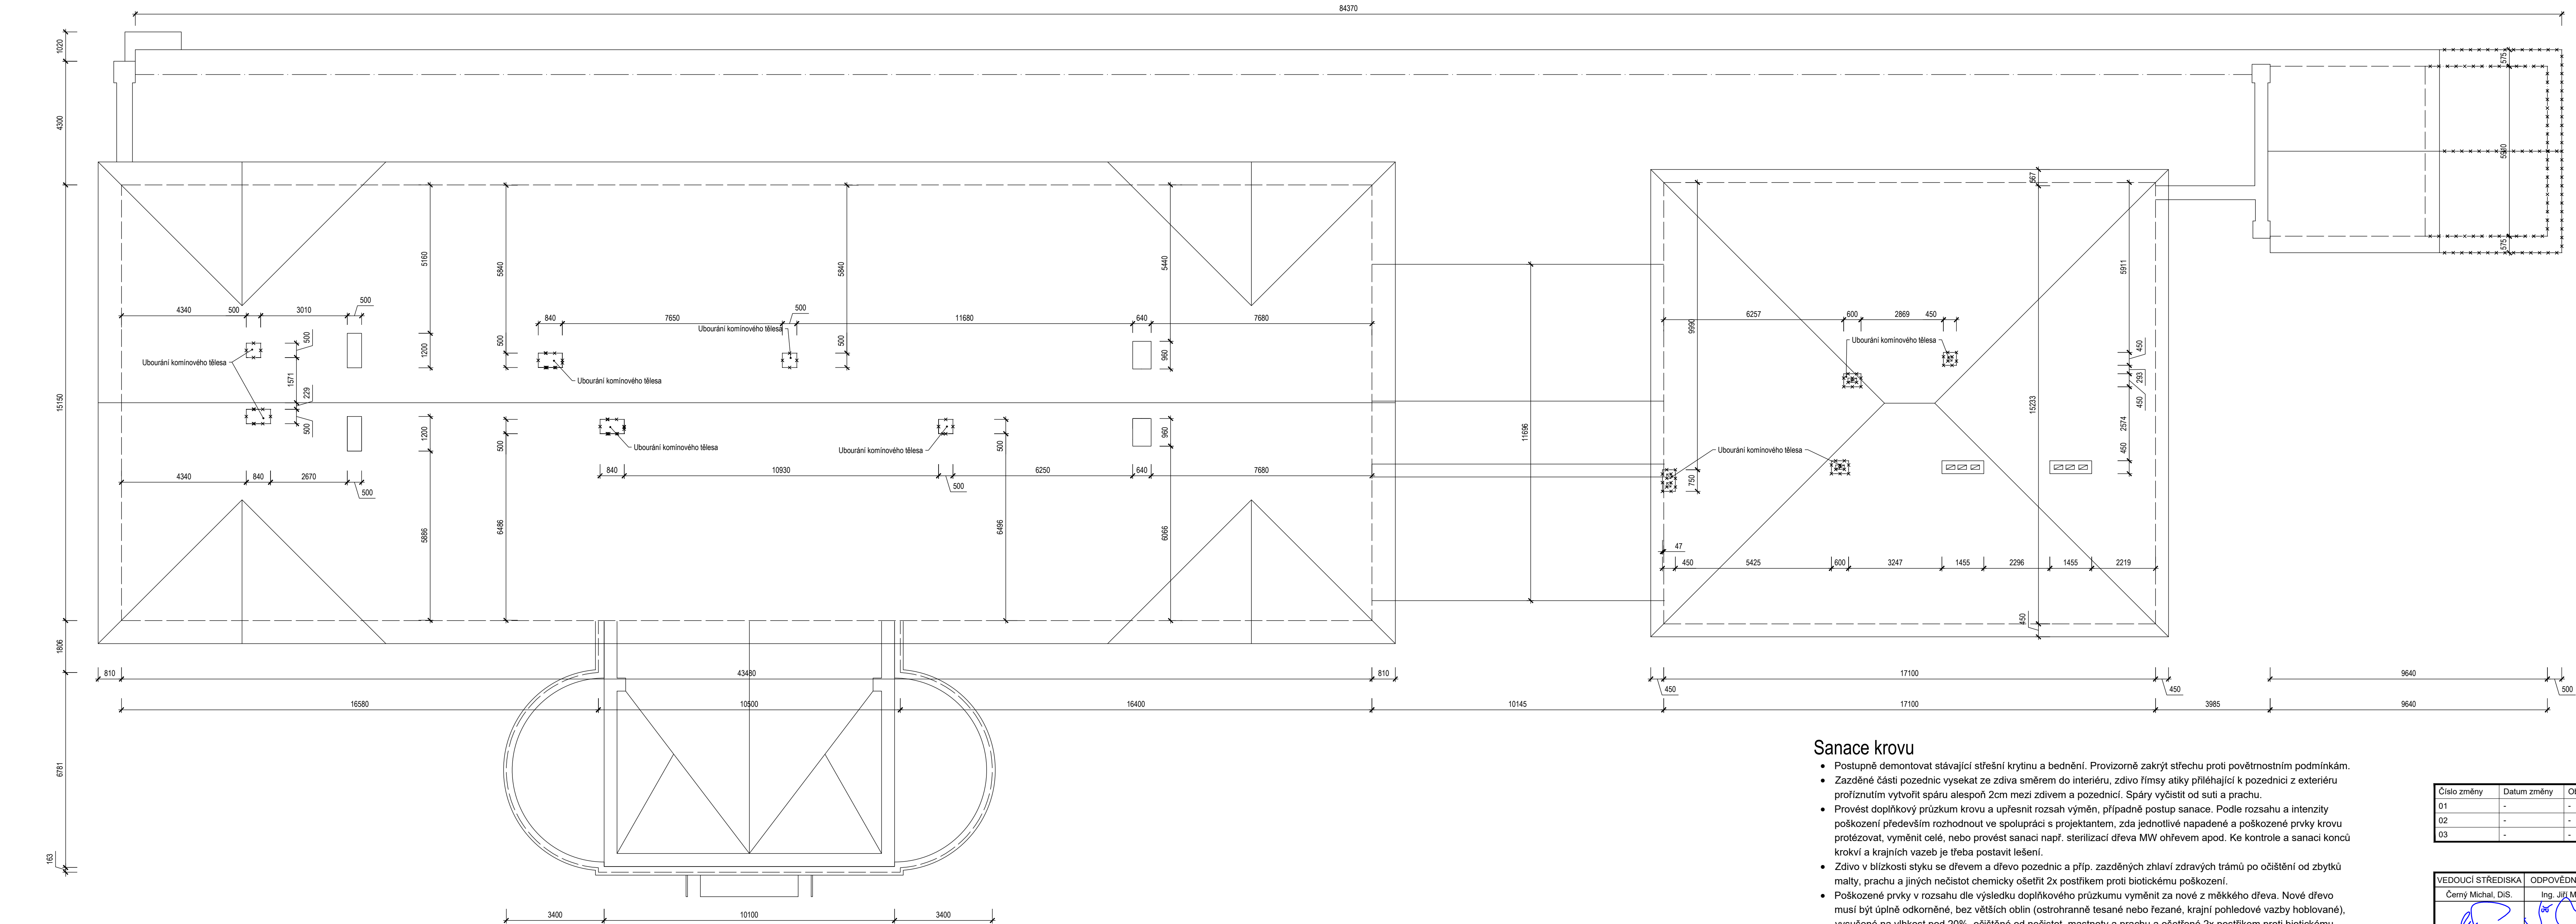
Komínová tělesa, která budou využívána případně komínová tělesa s architektonickým významem budou opravena.  
Oprava komínového tělesa:  
- ubourání poškozené části (předpoklad do výšky +2.7m nad podlahu 3.NP)  
- dozdění komínového tělesa pod střešní rovinu z CP klasického formátu na MVC s VPC omítkou (cca 1,2m výšky)  
- vyzdění komínového tělesa nad střešní rovinu z lícovaných cihel CP na MVC (cca 1,4m výšky) - plastické římsy  
- zakončení komínového tělesa železobetonovou komínovou deskou tl. 100mm  
- klempířská stříška nad každým průduchem – viz. klempířské výrobky.  
Vložkování využívaných průduchů – viz. plynová zařízení.

- Postupně demontovat stávající střešní krytinu a bednění. Provizorně zakrýt střechu proti povětrnostním podmínkám.
- Zazděné části pozednic vysekat ze zdiva směrem do interiéru, zdivo římsy atiky přiléhající k pozednici z exteriéru profilnutím vytvořit spáru alespoň 2cm mezi zdivem a pozednicí. Spáry vyčistit od suti a prachu.

- Provést doplňkový průzkum krovu a upřesnit rozsah výměn, případně postup sanace. Podle rozsahu a intenzity poškození především rozhodnout ve spolupráci s projektantem, zda jednotlivé napadené a poškozené prvky krovu protézovat, vyměnit celé, nebo provést sanaci např. sterilizací dřeva MW ohřevem apod. Ke kontrole a sanaci konců krokví a krajních vazeb je třeba postavit lešení.

- Zdivo v blízkosti styku se dřevem a dřevo pozednic a příp. zazděných zhlaví zdravých trámů po očištění od zbytků malty, prachu a jiných nečistot chemicky ošetřit 2x postřikem proti biotickému poškození.

- Poškozené prvky v rozsahu dle výsledku doplňkového průzkumu vyměnit za nové z měkkého dřeva. Nové dřevo musí být úplné odkorněné, bez větších oblín (ostrohranně tesané nebo řezané, krajní pohledové vazby hoblované), vysušené na vlhkost pod 20%, očištěné od nečistot, mastnoty a prachu a ošetřené 2x postřikem proti biotickému napadení. Výrazně levotočivé, nebo dřevo s jinými zjevnými vadami, bránícími jeho využití ke stavebním konstrukcím, je třeba vyřadit.

- Zkontrolovat a aktivovat původní spoje všech konstrukčních prvků (doražení kolíků, klínů, dotažení svorníků apod.).
- Opravit stávající dřevěné bednění střechy výměnou poškozených částí za nové bednění. Nové i ponechané části ošetřit 2x postřikem proti biotickému napadení.

- Ponechané konstrukční dřevěné prvky krovu očistit od zbytků kůry, lýka a všech nečistot a prachu. Pečlivě je třeba očistit zbytky staršího protipožárního nátěru citlivým vykartáčováním po vláknech dřeva a odsátím krystalů solí. Otesat povrchové vrstvy dřeva u hmyzem silněji poškozených trámů.

- Očištěný a suchý povrch dřeva chemicky ošetřit 2x postřikem proti biotickému napadení.

Stávající střešní krytina jsou maloformátové vláknocementové střešní šablony, které neobsahují azbest. Přesto před rozebráním stávající střechy bude proveden rozbor vzorků střešní krytiny na přítomnost azbestu. Pokud by se v krytině přítomnost azbestu prokázala je nutné postupovat dle zákona o nebezpečných odpadech.
