### BOURACÍ PRÁCE A VÝKOPY:

Název stavby/akce:		Rekonstrukce mostu v km 53,161 <b>na trati Podlešín - Slaný</b>		Označení (S-kód): S632100081
Název části:		Dokumentace objektů		Označení zhotovitele: 103-20
Název objektu:		Propustek v km 53,685		Označení části: <b>D.2.1.4</b> Označení objektu/komplexu: <b>SO 20-02</b>
Název přílohy:		Výkopy, bourací práce		Číslo přílohy: <b>2 008</b>
Název dílčí části přílohy:				Paré:
Kraj:	Katastrální území:	TUDU:		
Středočeský	Slaný [749362]	0693 26		
Stupeň dokumentace:	Datum zpracování:	Formáty:	Měřítko:	
DUSP+ PDPS	10/2021	3A4	1: 100

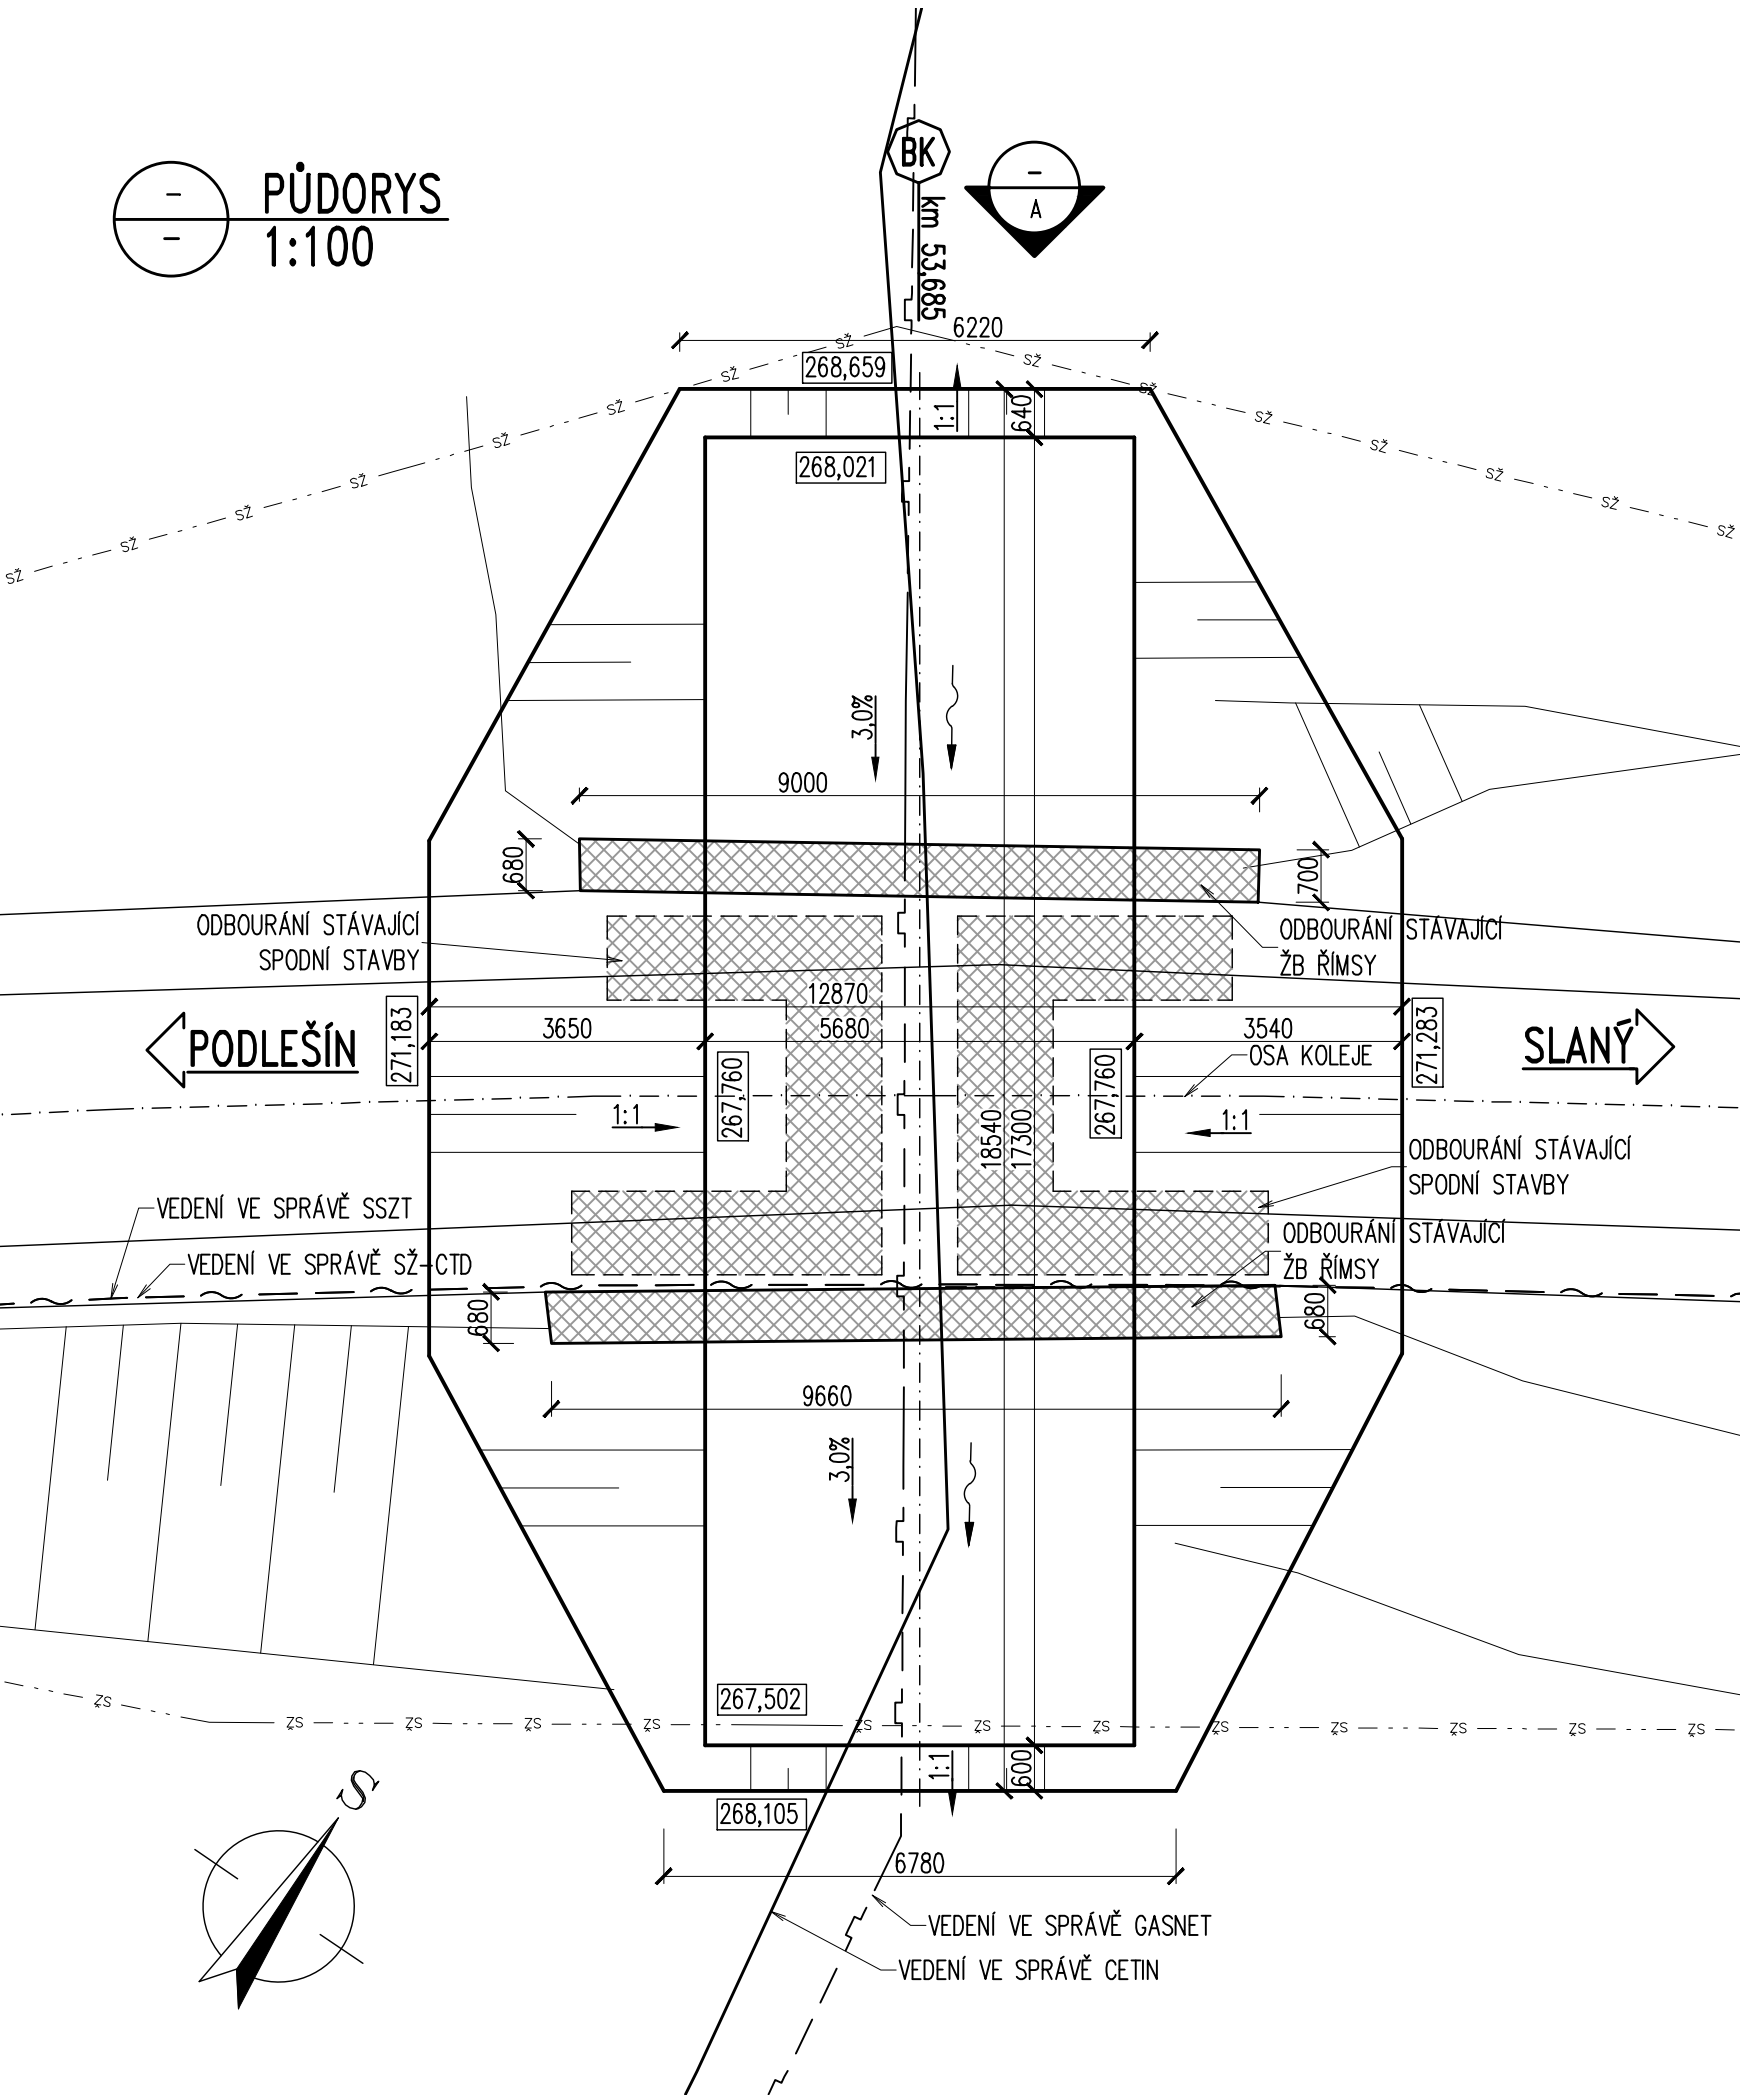
— PŮDORYS  
— 1:100

BOURÁNÍ: KAMENNÉ ZDIVO: 7*7+2*15*1=	79,0 m <sup>3</sup>
ŽELEZOBETON: 0,68*0,5*9*2=	6,12 m <sup>3</sup>
OCELOVÉ KONSTRUKCE ZÁBRADLÍ: 17,87+17,87=	35,74 m
VÝKOPY: 22*7+4*3,6*5*0,5*6*0,6667=	298,01 m <sup>3</sup>
