Název stavby/akce:	Rekonstrukce mostu v km 47,811 na trati Strakonice - Volary				Značení (S-kód): S632000181
Název části:	Inženýrské objekty				Označení zhotovitele: D20208
Název objektu:	Železniční svršek a spodek				Označení objektu/komplexu: SO 11-10-01
Název přílohy:	Vytýčovací výkres				Číslo přílohy: 2.006
Název dílčí části přílohy:					Paré:
Kraj:	Katastrální území:	TUDU:			
Jihočeský	Račí [644625], Kubova Huť [644609]	0381,16			
Stupeň dokumentace:	Datum zpracování:	Formáty:	Měřítko:		
DUSP	12/2022	4 x A4	1:1000		
<div> <div>S-kód: 5 6 3 2 0 0 0 1 8 1</div> <div>Stupeň dokumentace: Část: - D U S P -</div> <div>Objekt: D 2 1 1 X</div> <div>Podobjekt: - S O I 1 1 0 0 1 -</div> <div>Příloha: - X X</div> <div>Revize: 2 - 0 0 6 - 0 0 1</div> </div>

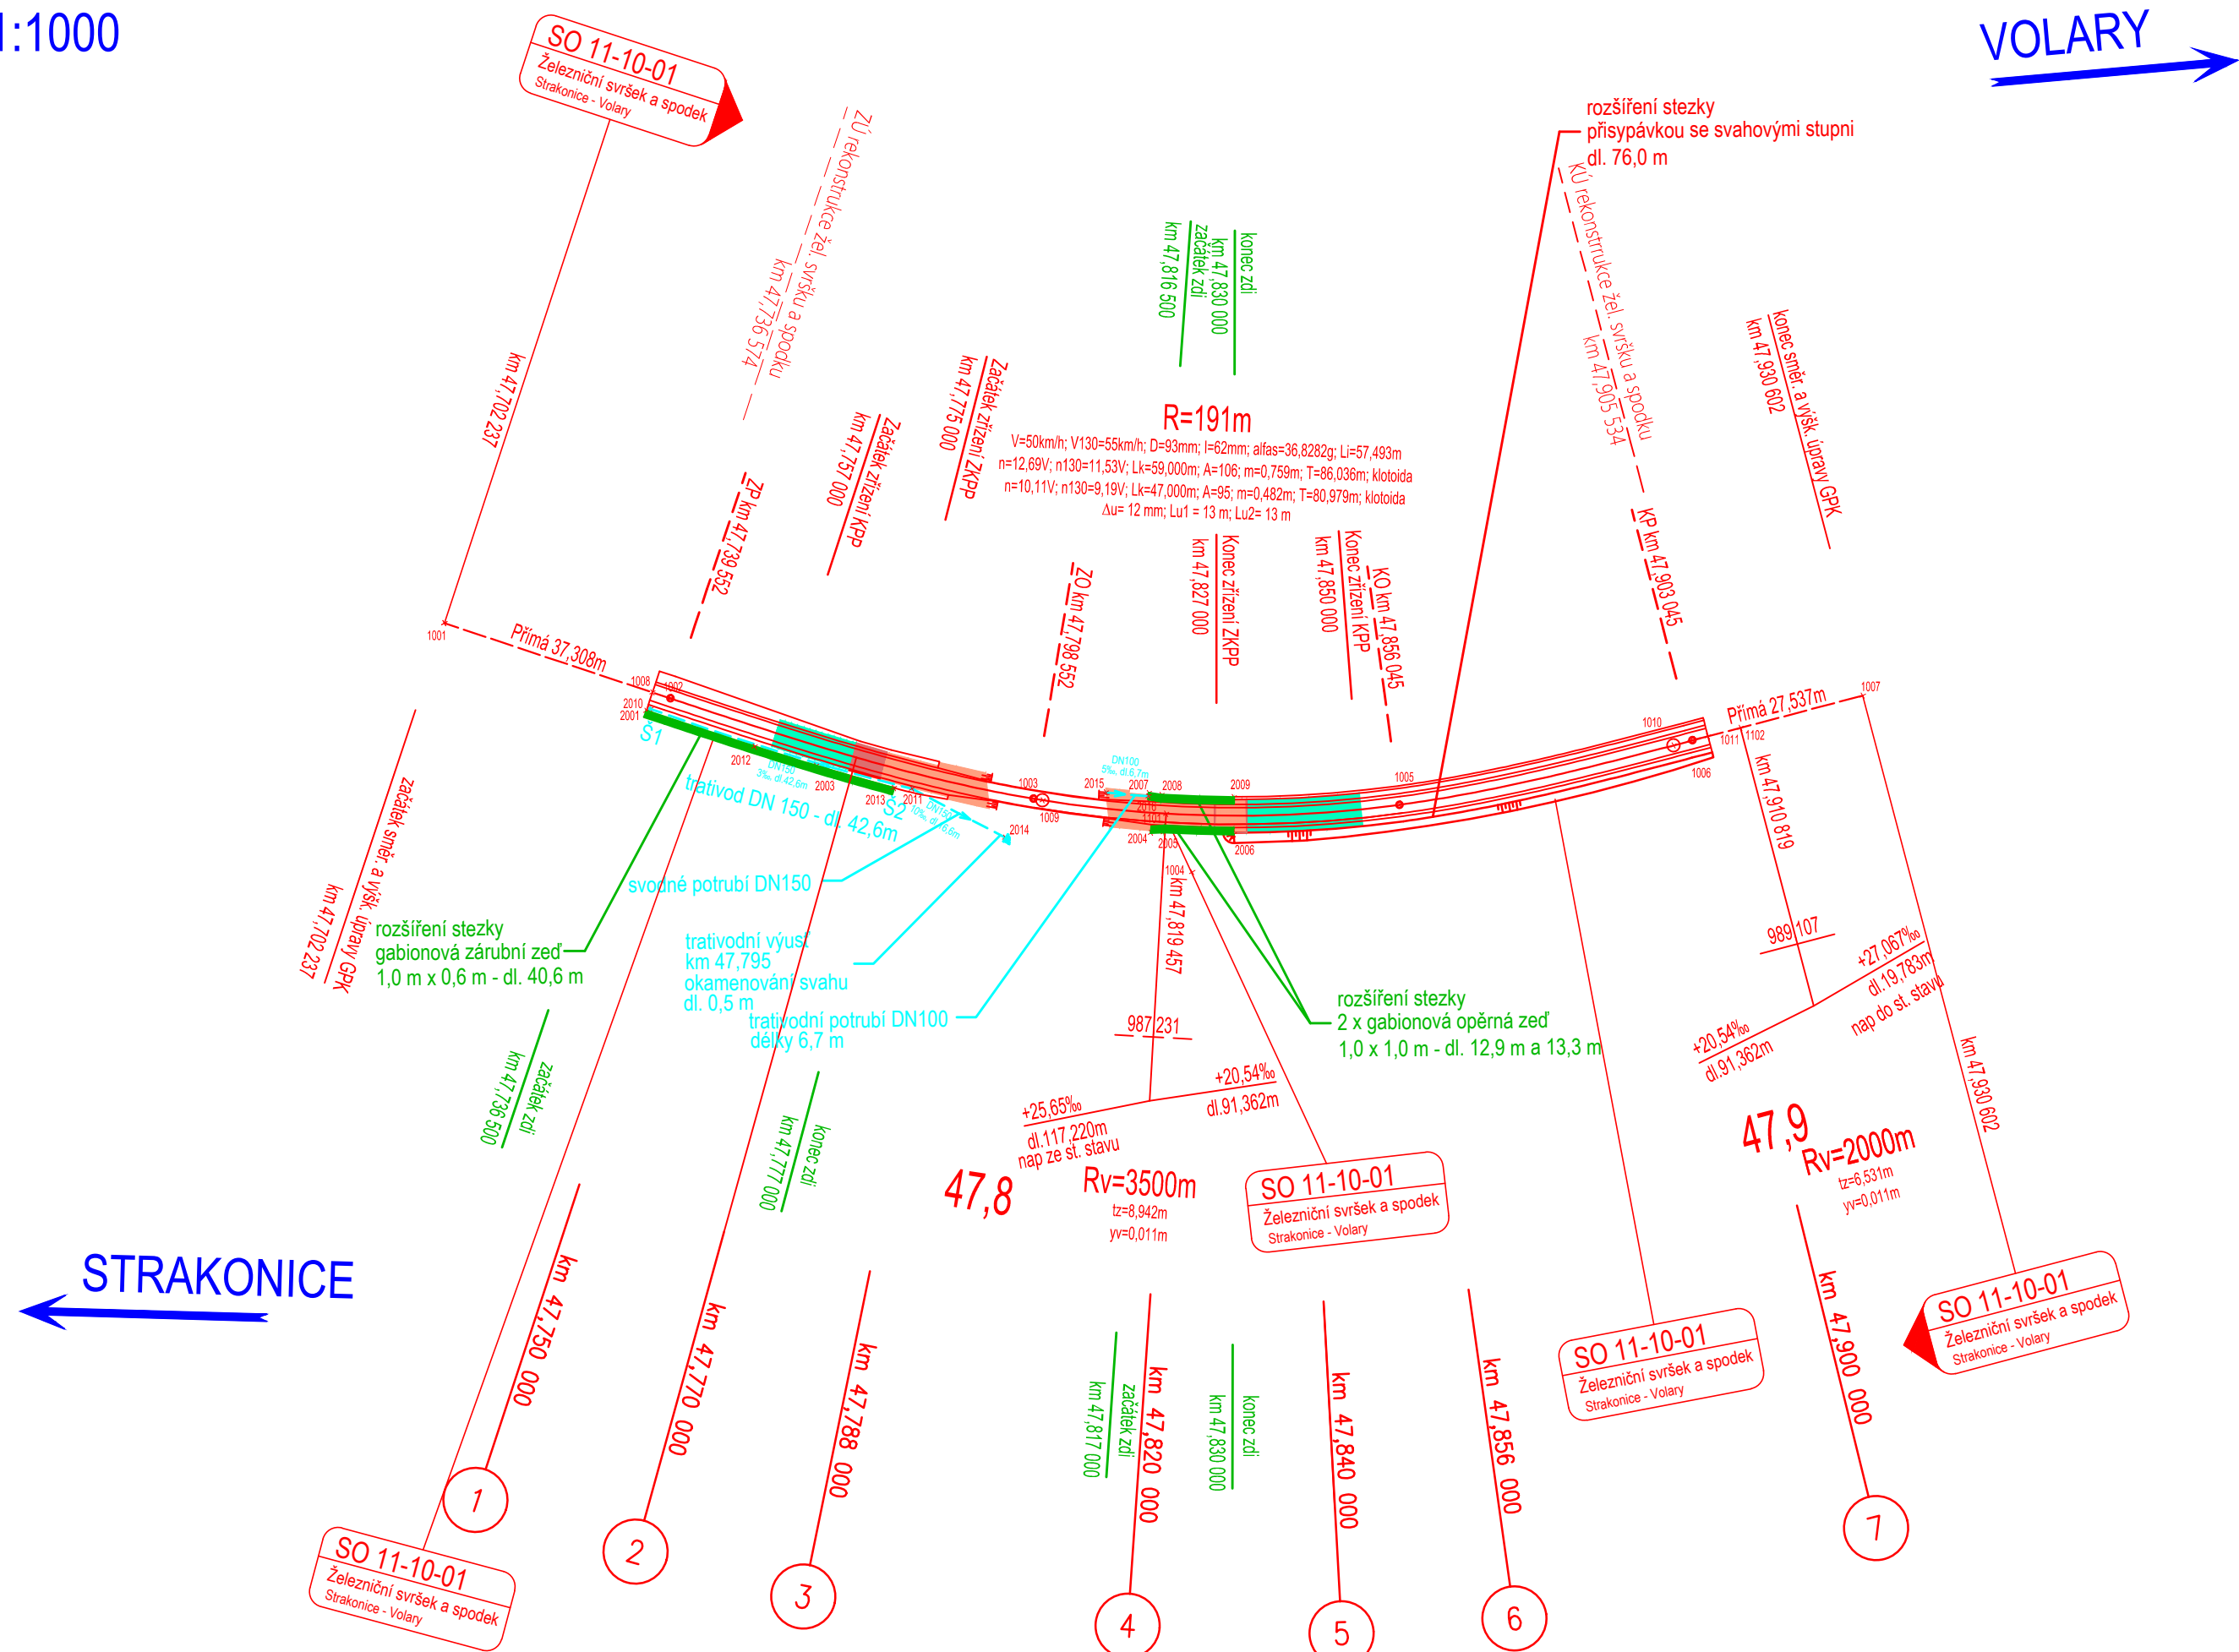
Číslo	Y	X	Výška	Poznámka
1001	806640,624	1157310,369	864,225	ZP
1002	806642,827	1157347,619	985,182	ZP1
1003	806643,276	1157400,556	986,695	ZO1
1004	806647,907	1157433,505	0,000	VB1
1005	806629,334	1157462,108	987,983	KO1
1006	80607,711	1157503,803	989,643	KP1
1007	806594,043	1157527,803	989,643	KÜ
1008	806642,652	1157344,646	986,106	začátek tráhni
1009	806643,133	1157407,992	986,732	km 47,8
1010	806608,233	1157501,142	988,895	km 47,9
1011	806606,476	1157505,984	988,999	konec tráhni
1101	806640,153	1157427,207	987,220	LN
1102	806603,363	1157503,534	989,118	LN
2001	806645,682	1157434,947	984,651	líč gabionu - spodní hrana
2003	806647,102	1157372,329	985,363	líč gabionu - spodní hrana
2004	806643,651	1157425,692	985,762	líč gabionu - spodní hrana
2005	806643,035	1157427,594	985,788	líč gabionu - spodní hrana
2006	806640,516	1157432,233	986,022	líč gabionu - spodní hrana
2007	806637,710	1157428,219	985,542	líč gabionu - spodní hrana

Číslo	Y	X	Výška	Poznámka
2008	806637,495	1157425,732	965,590	lic gabionu - spodní hrana
2009	806634,951	1157436,477	965,840	lic gabionu - spodní hrana
2010	806645,227	1157344,995	983,207	Š1
2011	806646,681	1157387,794	983,080	Š2
2012	806648,688	1157362,289	985,107	lic gabionu - spodní hrana
2013	806647,238	1157350,095	985,686	lic gabionu - spodní hrana
2014	806650,296	1157403,852	982,914	TRATOVNÍ VÝRŠT
2015	806639,372	1157417,219	986,325	tratičovní potrubí
2016	806638,225	1157423,837	985,960	tratičovní potrubí
