**Rekonstrukce výpravní budovy v  
ŽST Senice na Hané**

Demolice

Odstranění přístavby

ŘEZY

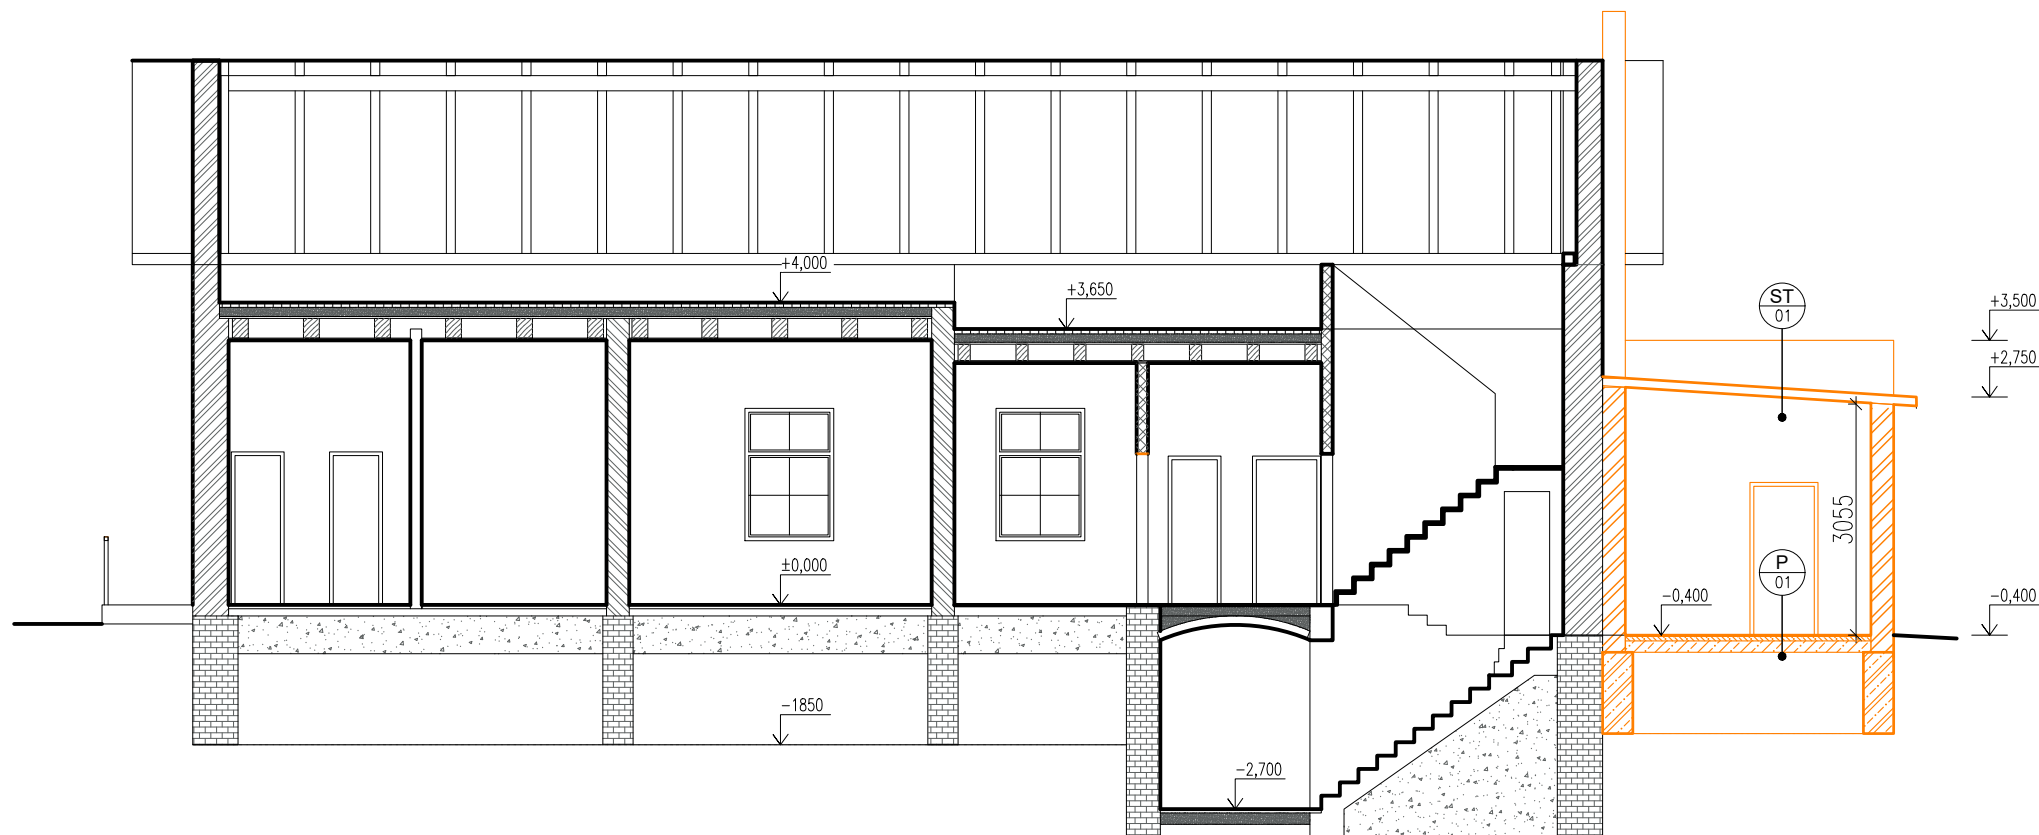
# ŘEZ A-A

- BOURANÉ KONSTRUKCE
- CIHLA PLNÁ PÁLENÁ
- ŽELEZOBETON
- ŽELEZOBETON
- DLAŽBA
- LEPIDLO
- BETONOVÁ MAZANIA
- 2xASFALTOVÁ HYDROIZOLCE
- BETONOVÁ DESKA
- tl.60mm
- tl.150mm
- FALCOVANÝ PLECH
- HYDROIZOLACE
- BETONOVÉ PANELY
