## Fotografická dokumentace

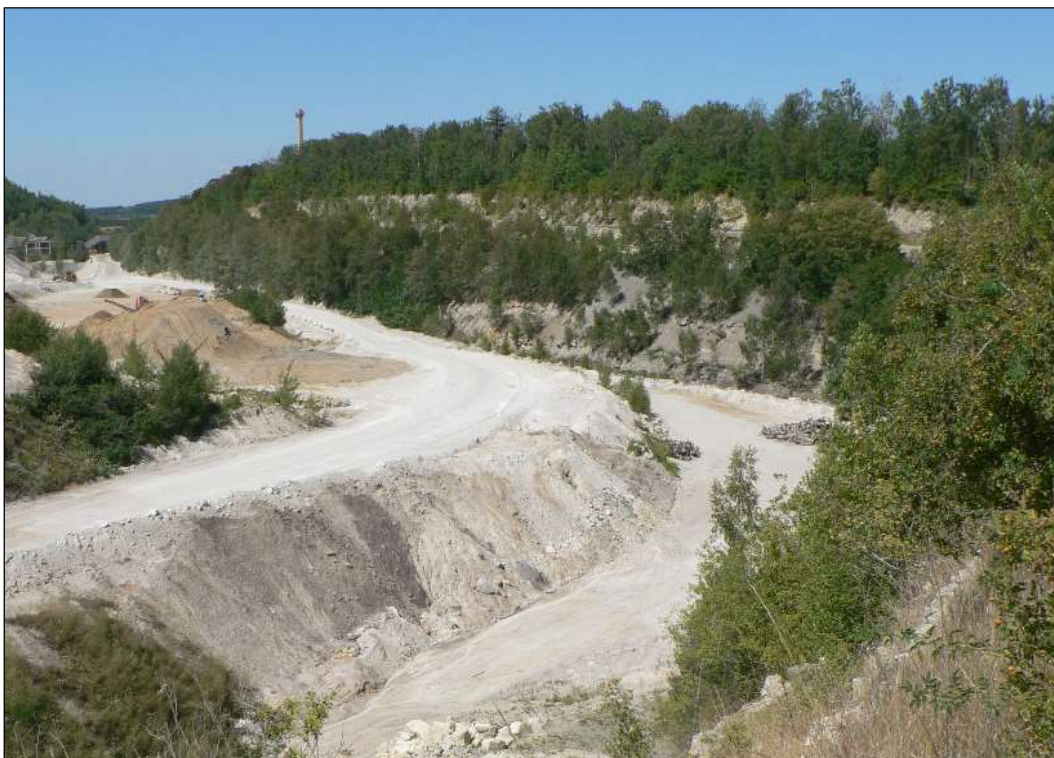
Pohled z východního okraje lomu směrem k SZ na území projektované přeložky trati, v popředí vytěžená část lomu s deponií skrývkových hornin a v pozadí viditelná část severního závěrného svahu lomu, ohraničující současný ochranný pilíř tunelu (srpen 2022).

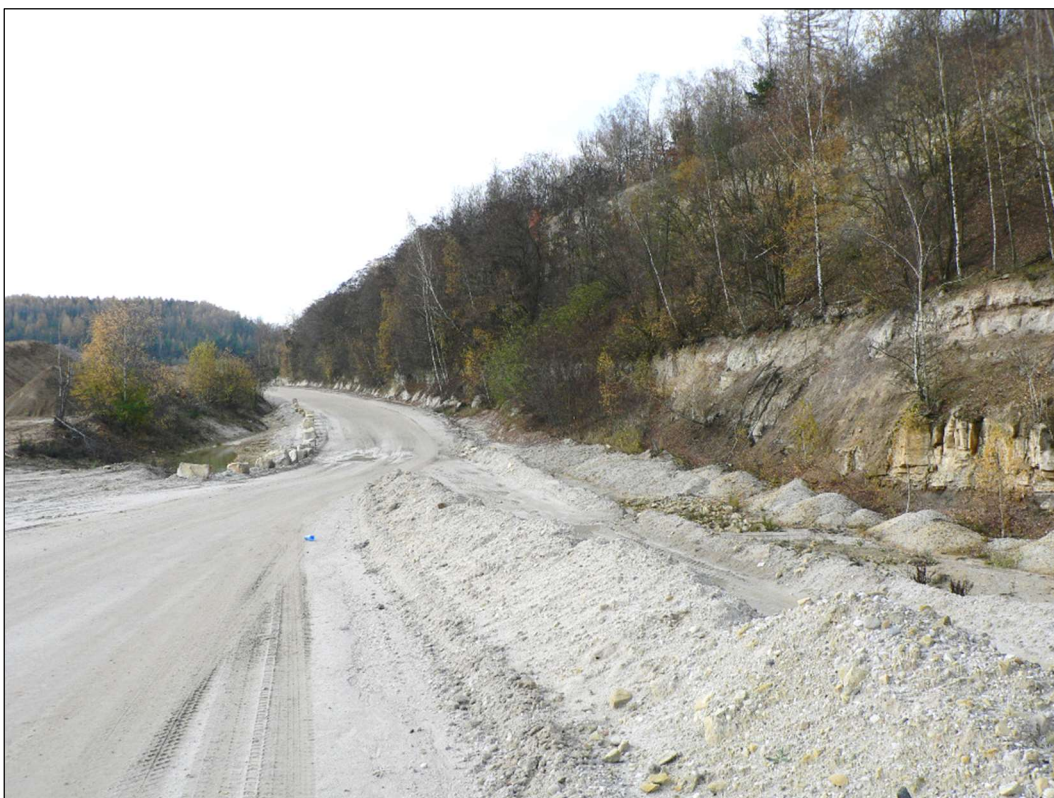
Pohled z povrchu deponie směrem k Z podél viditelné svrchní části severního závěrného svahu lomu – okraj současného ochranného pilíře tunelu (listopad 2022).

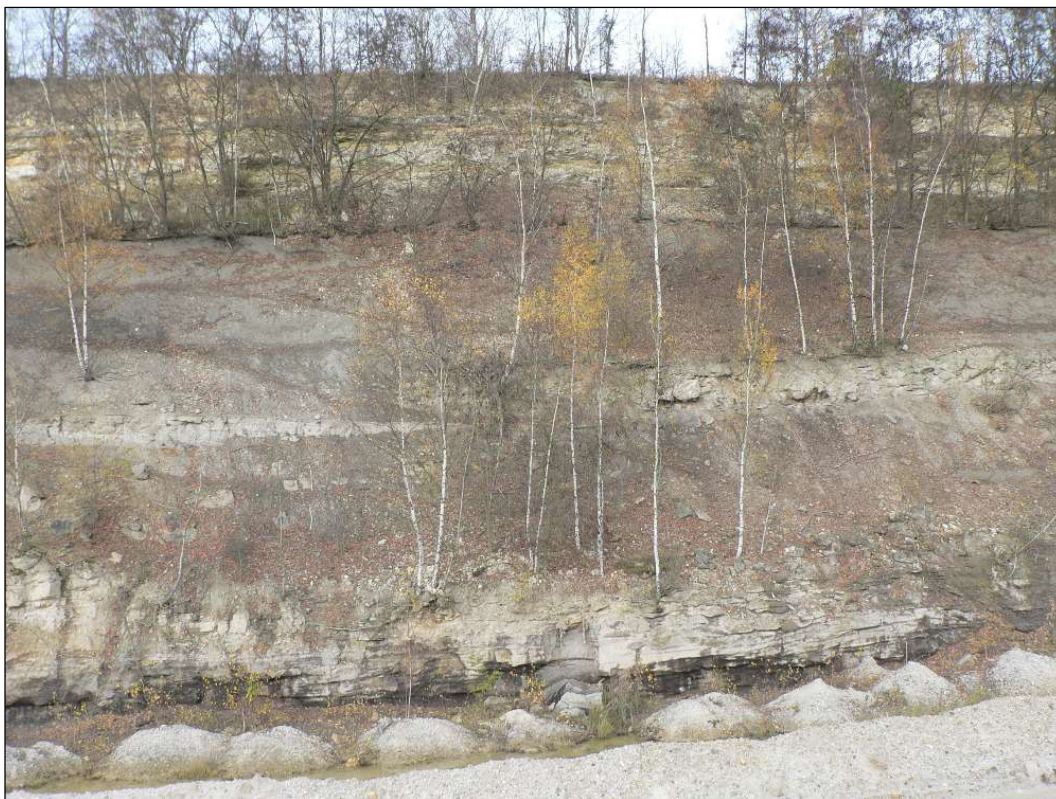
Pohled z povrchu deponie ze stejného místa směrem k S na viditelnou svrchní částí severního závěrného svahu lomu se zašlými výchozy křídových hornin – okraj současného ochranného pilíře tunelu (listopad 2022).

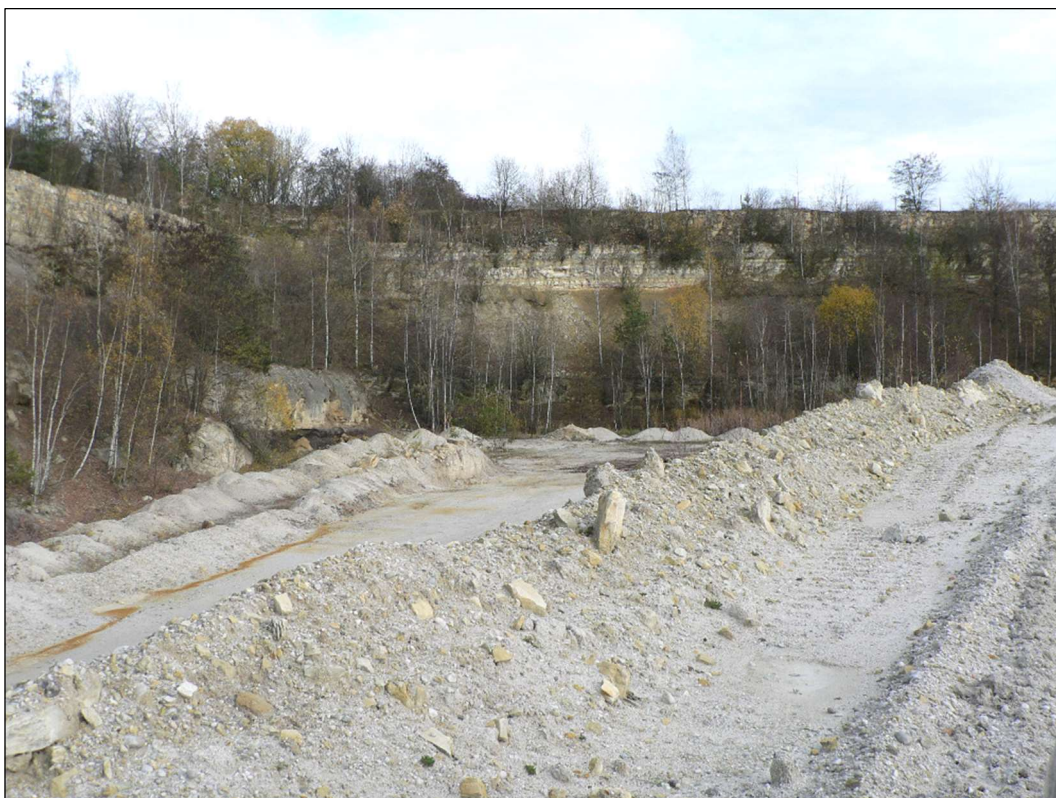
Pohled z povrchu deponie ze stejného místa směrem k V do SV rohu lomu a na V stěnu lomu s výchozy křídových hornin, kde bude přeložka pokračovat v zářezu do rostlé horniny (listopad 2022).

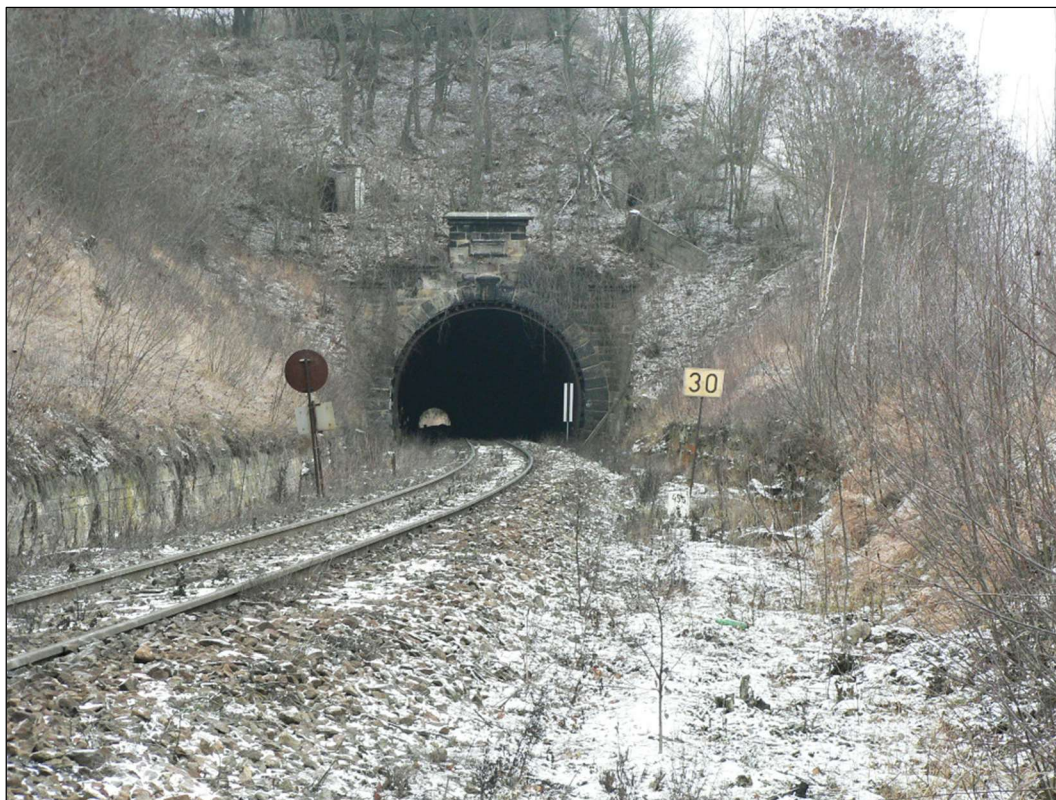
Pohled od Z k V na západní portál tunelu (prosinec 2007).

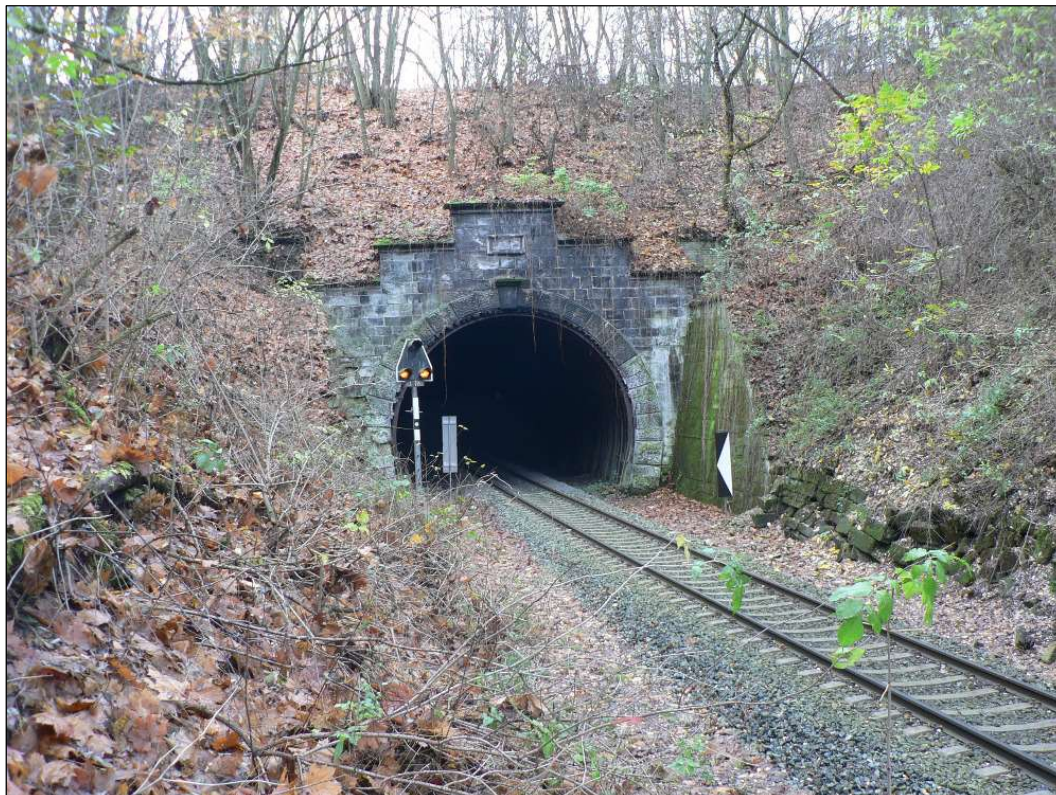
Pohled od V k Z na východní portál tunelu (listopad 2022).

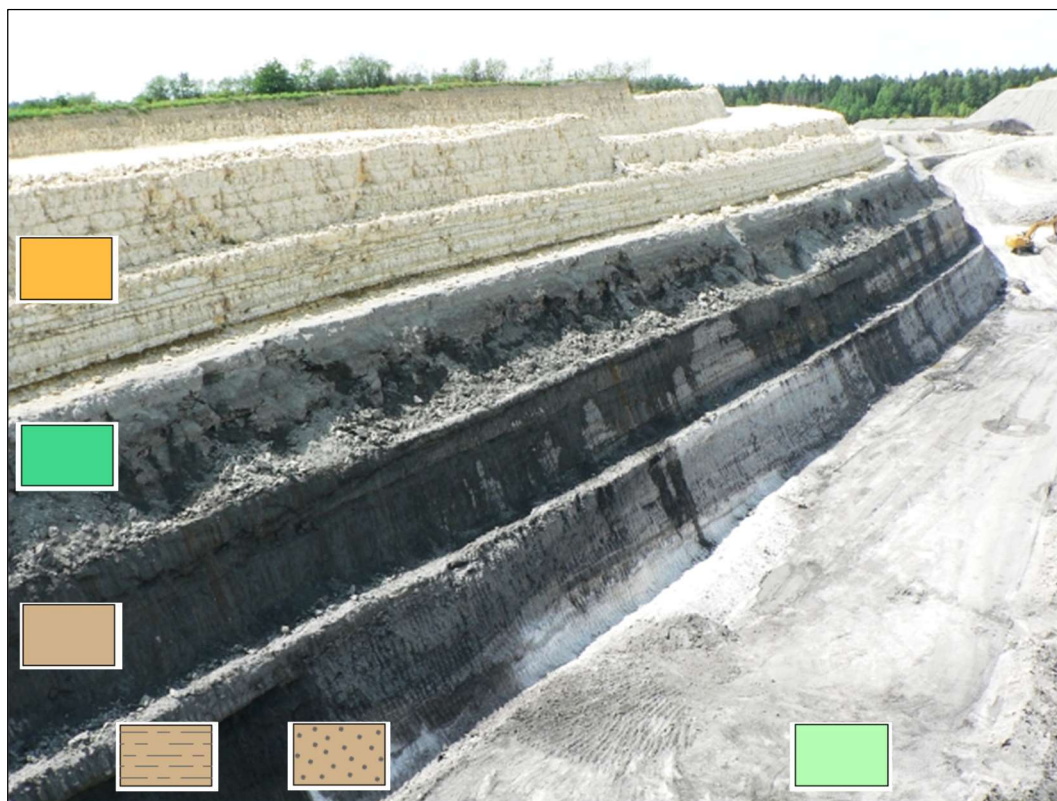
Pohled na jižní stěnu lomu Babín-sever od V: kompletní profil ve skrývkových řezech v křídě. Povrch spodní etáže tvoří hlava nýřanských vrstev (červen 2020). Vysvětlivky viz příloha č. B 4/0.

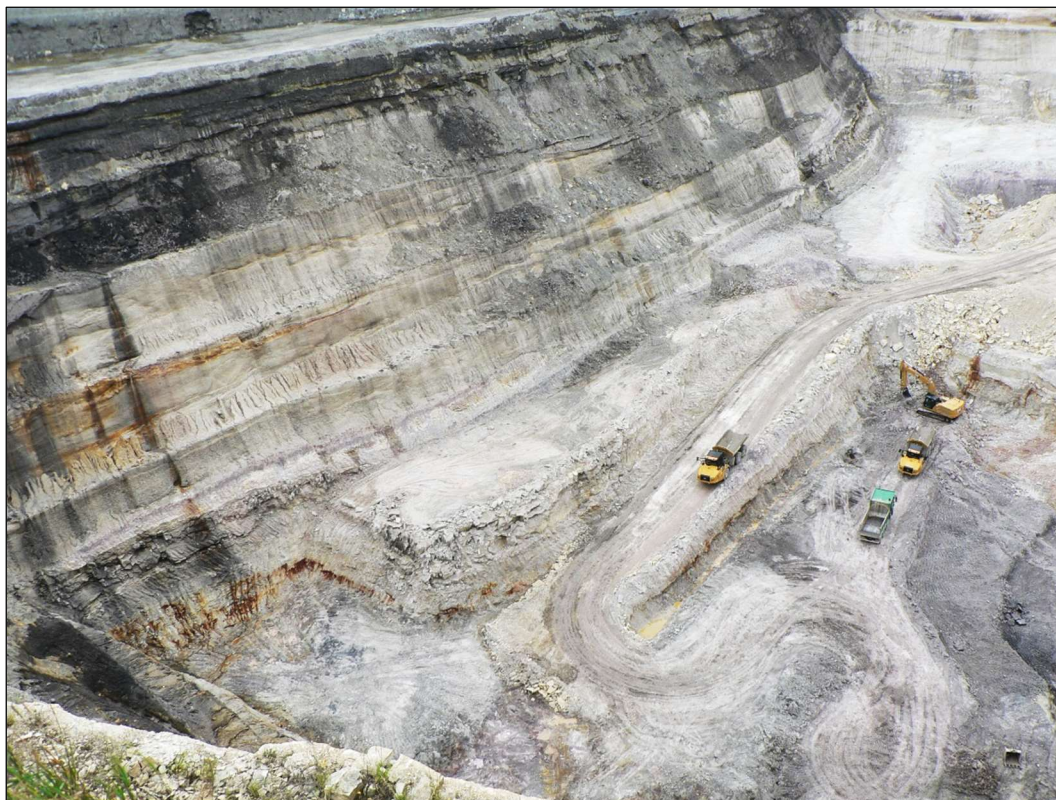
Pohled k JZ dolu na ložisko pod jižní stěnou lomu Babín-sever. Báze křídý a profil v karbonu: nýřanské vrstvy, svrchní lávka ložiska, výkliz pískovcového proplástku a zcela vpravo dole dílčí řezy ve spodní lávce ložiska. Bagr je pod tektonickým zlomem (srpen 2021).

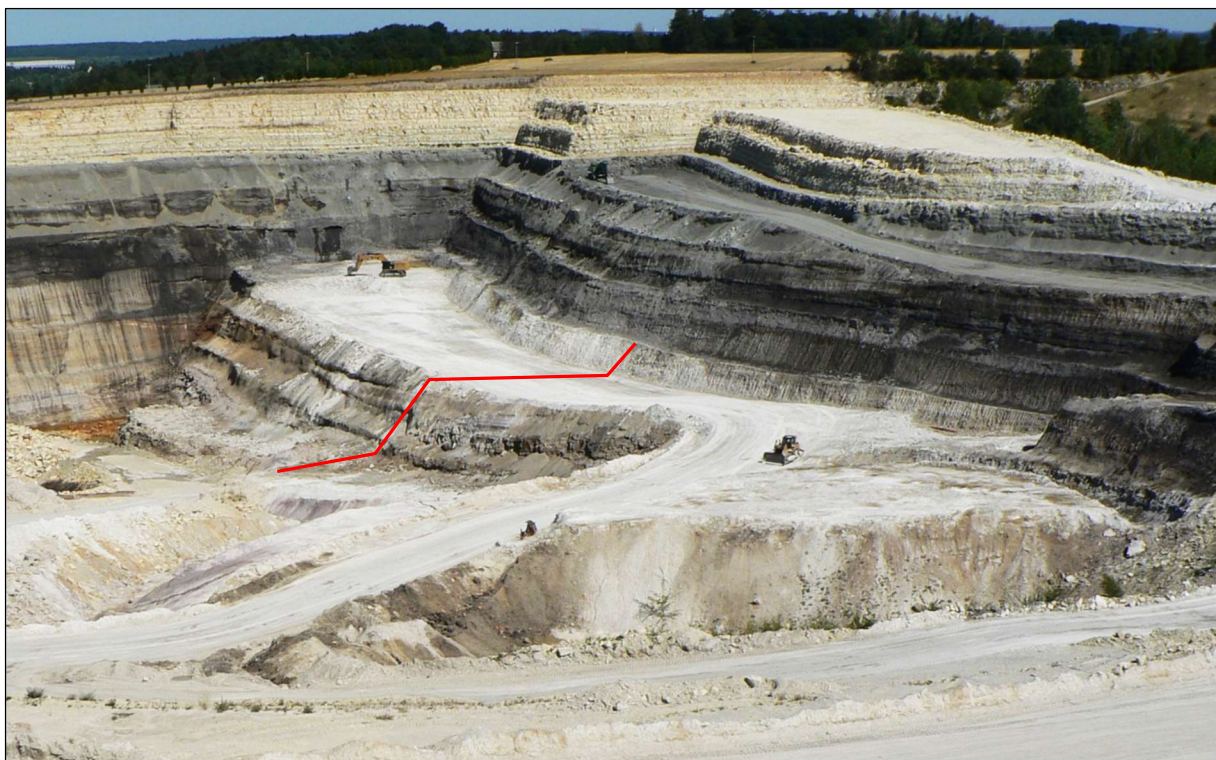
Pohled od Z k V z temene vnitřní deponie skrývkových hornin na aktivní část lomu: vlevo východní stěna, uprostřed a vpravo těžební postup k J v jižní stěně. Komplettní profil ve skrývkových řezech, vlevo dole neaktivní těžební a výklizové řezy. Přibližná stopa tektonického zlomu v karbonu je naznačena červenou čarou (srpen 2022).
