DŘEVĚNÁ STĚNA - POHLED ČELNÍ - U OBJEKTU A

Název stavby / akce:	Rekonstrukce výpravní budovy v žst. Jaroměř	Označení investora:	S621700087
		Zakázka:	3111/21/087
Název části:	Pozemní objekty budov	Označení části:	D.2.2.1
Název objektu / dílčí části:	Výpravní budova v žst. Jaroměř Architektonicko stavební řešení	Číslo objektu / komplexu:	SO 77-71-01.01
Název přílohy:	DŘEVĚNÁ STĚNA POD PŘÍSTŘEŠKEM U OBJEKTU A	Číslo přílohy:	7 . [005]
Název dílčí části přílohy:		Stupeň dokumentace:	DUPŠ + PDPŠ
Odpovědný projektant:	Zpracovatel přílohy:	Měřítko:	1:20
Ing. Michal Procházka	Bc. Jakub Oplštil	Formát:	10x44
Kraj:	Katastrální území:	TUDU:	1601 D1
Královéhradecký	Jaroměř [657336]		
S kód:	Soubor dokumentace:	Číslo:	Objekt:
S 6 2 1 7 0 0 0 8 7	- 0 0 1 5 1 7 - 0 2 2 0 1 -	S 0 7 7 7 1 0 1 -	0 1 - 7 - 0 0 5 - 0 0 0

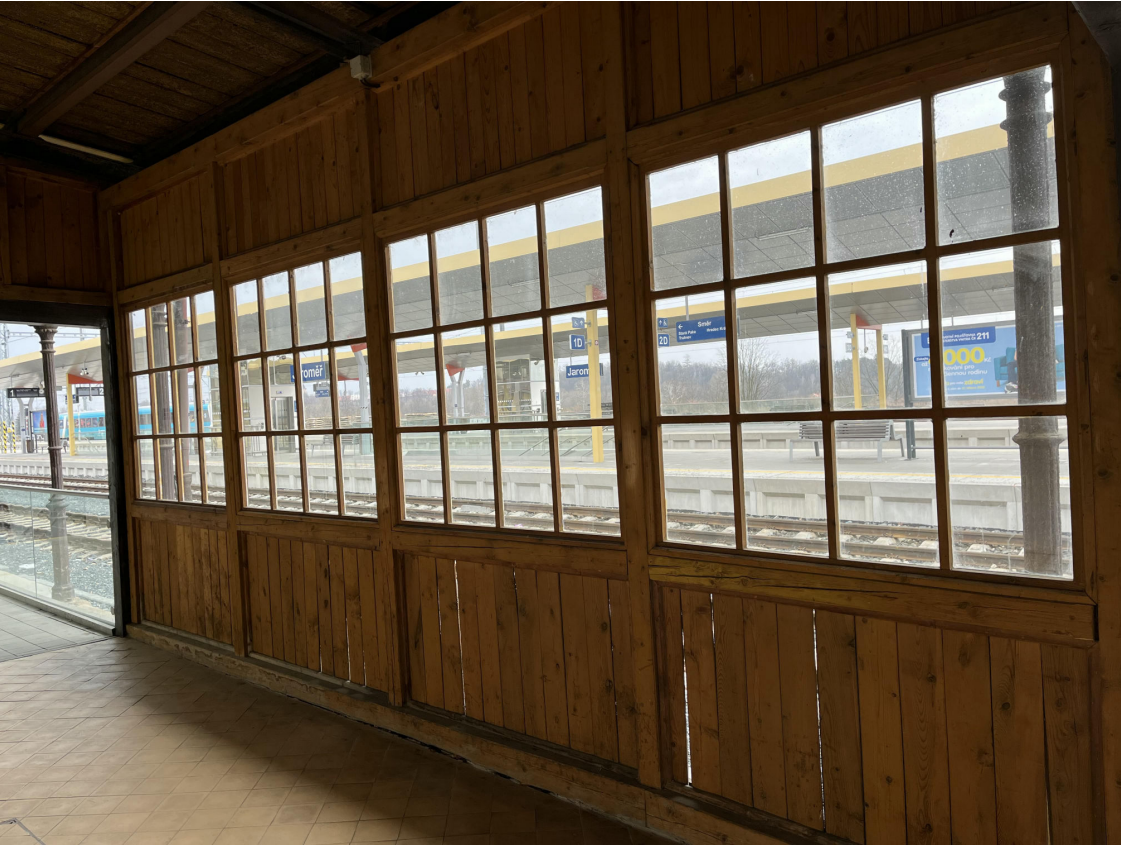
STÁVAJÍCÍ STĚNA POD PŘÍSTŘEŠKEM U OBJEKTU A

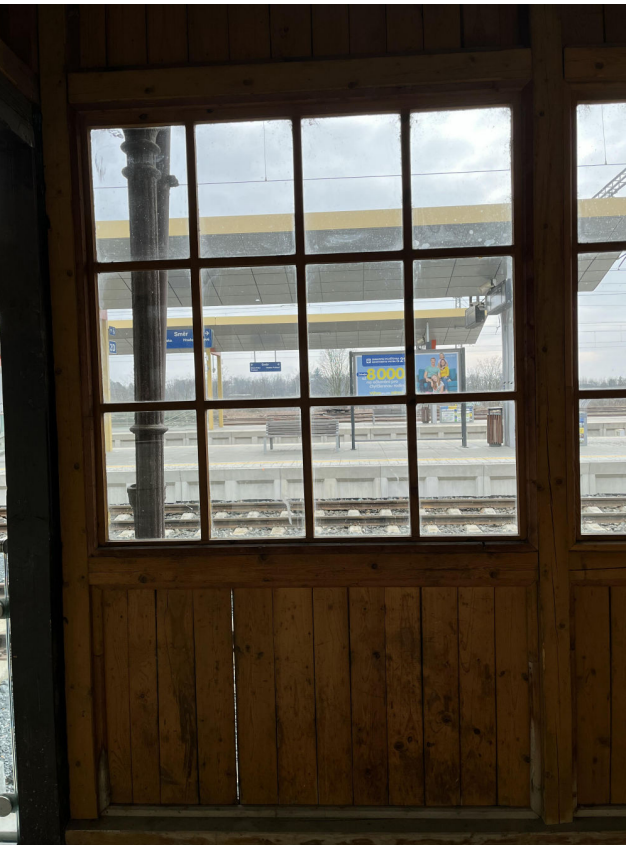
STÁVAJÍCÍ STĚNA POD PŘÍSTŘEŠKEM U OBJEKTU A

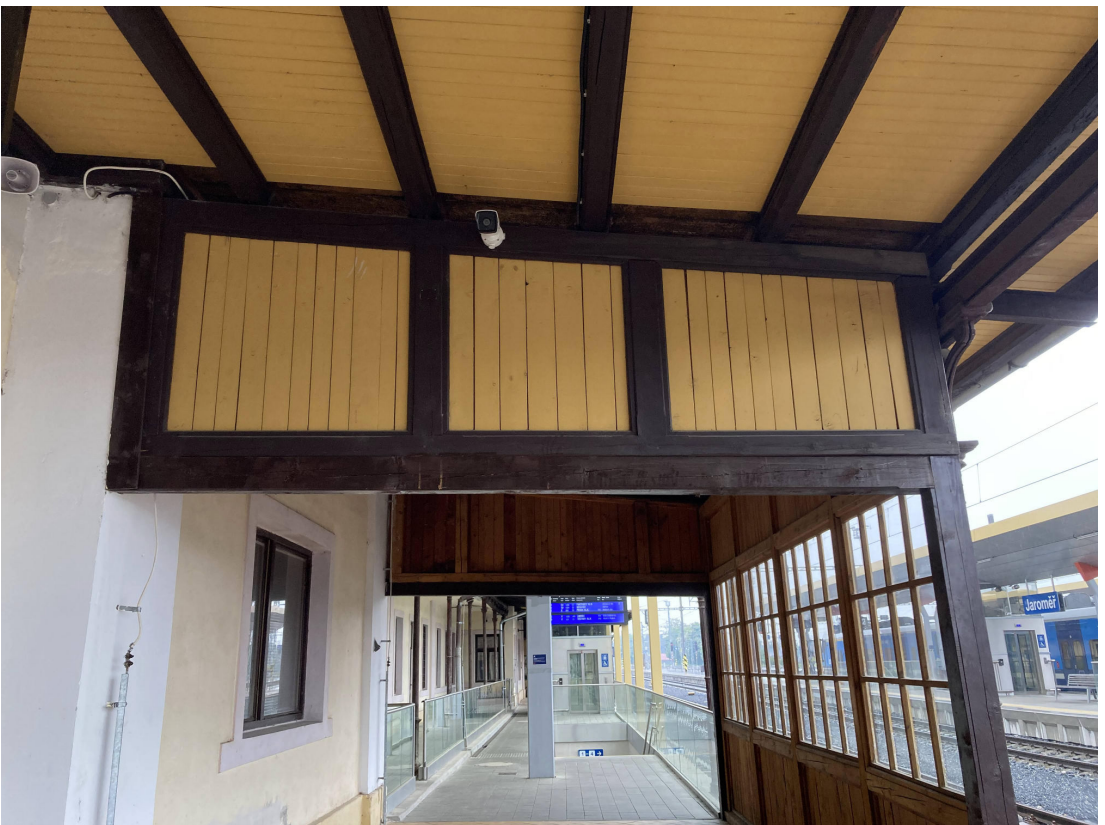
STÁVAJÍCÍ STĚNA BOČNÍ - ZÁPADNÍ U OBJEKTU A

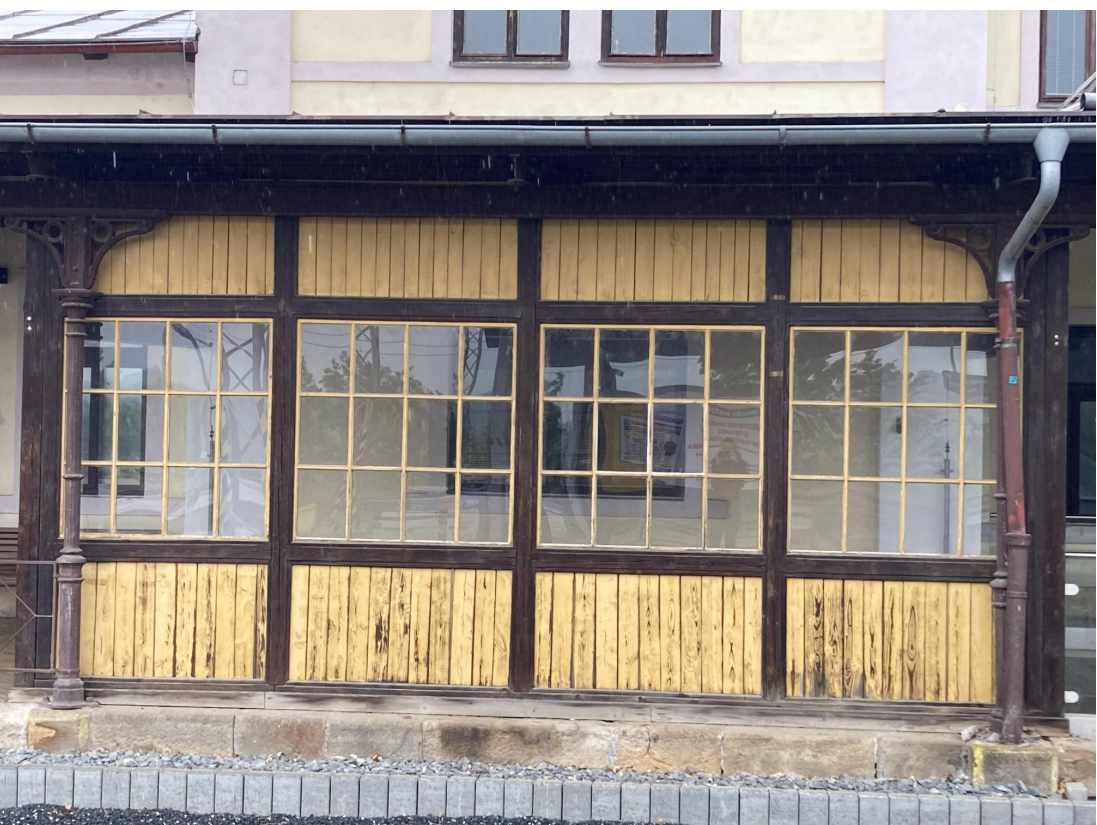
STÁVAJÍCÍ STĚNA POD PŘÍSTŘEŠKEM U OBJEKTU A Z POHLEDU OD PERONU
