DŘEVĚNÁ STĚNA - POHLED ČELNÍ - U OBJEKTU C

<b>Název stavby / akce:</b>	<b>Rekonstrukce výpravní budovy v žst. Jaroměř</b>	Označení investora:	S621700087
Název části:	Pozemní objekty budov	Zakázka:	3111/21/087
Název objektu / dílčí části:	<b>Výpravní budova v žst. Jaroměř</b> Architektonicko stavební řešení	Označení části:	<b>D.2.2.1</b>
Název přílohy:	DŘEVĚNÁ STĚNA POD PŘÍSTŘEŠKEM U OBJEKTU C	Číslo objektu / komplexu:	<b>SO 77-71-01.01</b>
Název dílčí části přílohy:		Číslo přílohy:	<b>7 . [006]</b>
Odpovědný projektant:	Ing. Michal Procházka	Zpracovatel přílohy:	Bc. Jakub Oplštil
Kraj:	Královéhradecký	Měřítko:	1:20
Stav:	Stavba dokumentace	Formáty:	10x44
Objekt:	Katastrální území: Jaroměř (657336)	TUDU:	1601 D1
Stupeň dokumentace:	Číslo:	Objekt:	Stupeň:
5	6	2	1
7	0	0	8
7	0	U	S
P	0	2	2
0	1	S	0
7	7	7	1
0	1	0	1
1	7	0	0
6	0	0	0

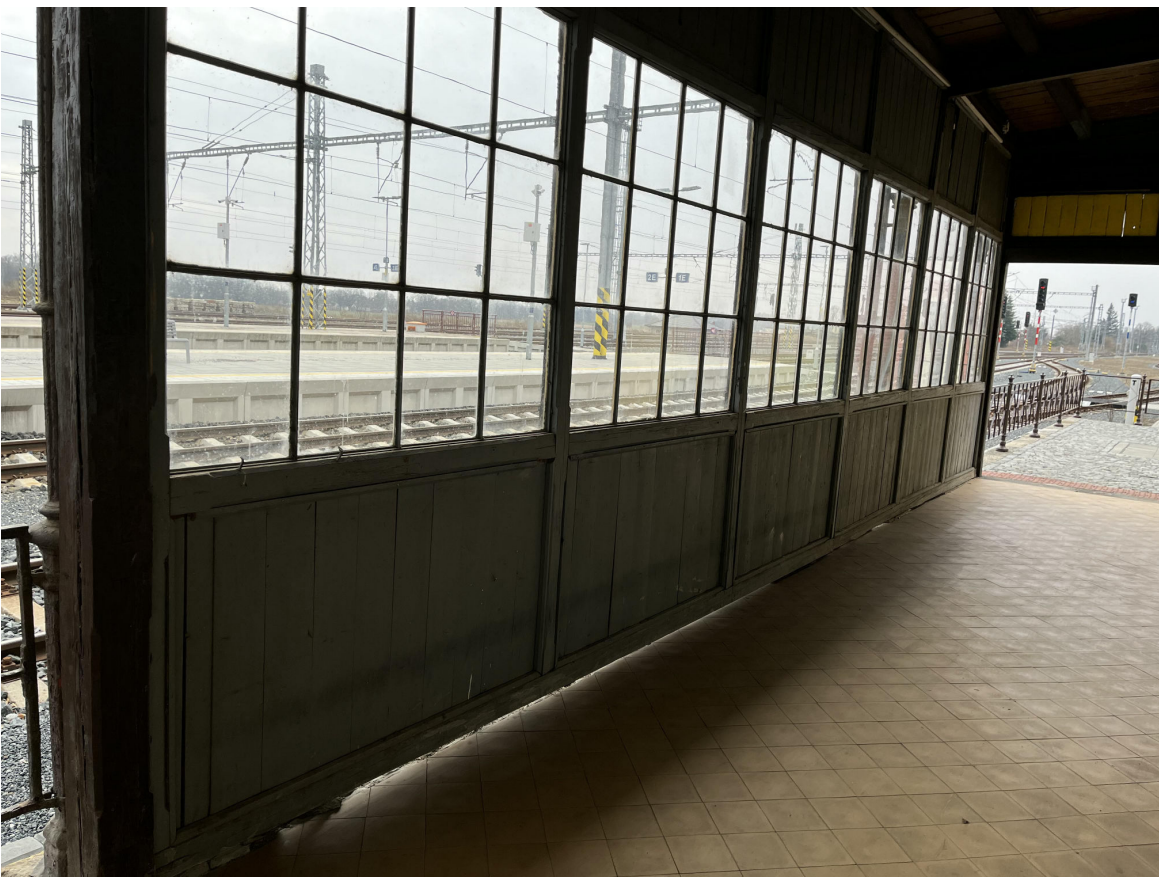
STÁVAJÍCÍ STĚNA POD PŘÍSTŘEŠKEM U OBJEKTU C

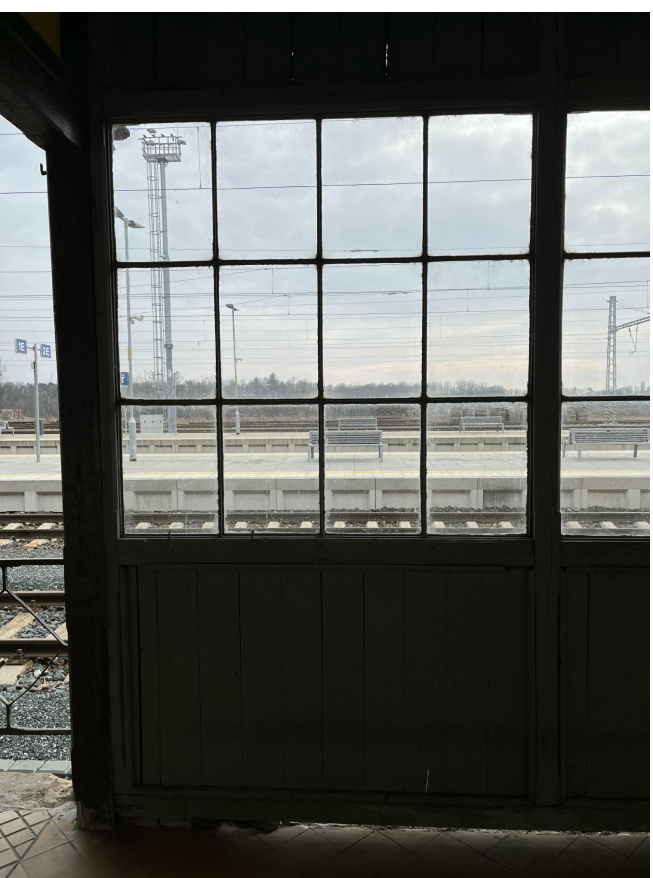
STÁVAJÍCÍ STĚNA POD PŘÍSTŘEŠKEM U OBJEKTU C

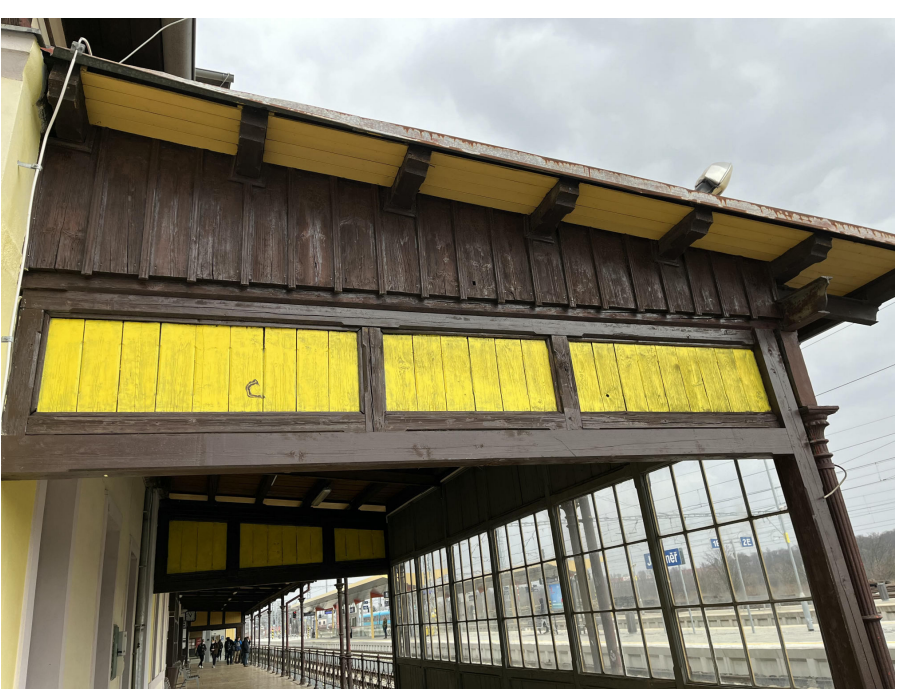
STÁVAJÍCÍ STĚNA BOČNÍ - ZÁPADNÍ U OBJEKTU C

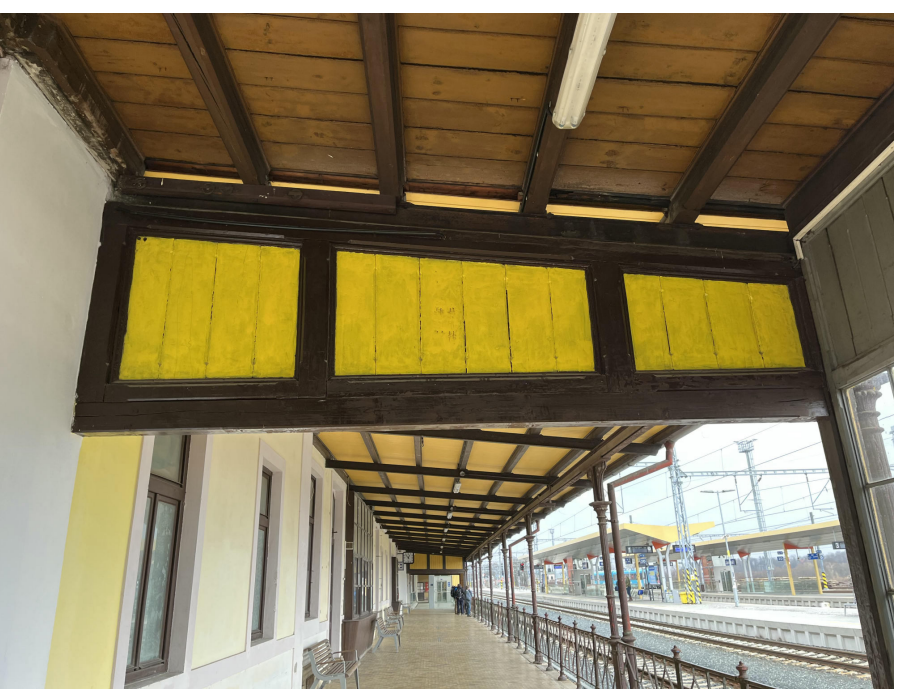
STÁVAJÍCÍ STĚNA BOČNÍ - VÝCHODNÍ U OBJEKTU C

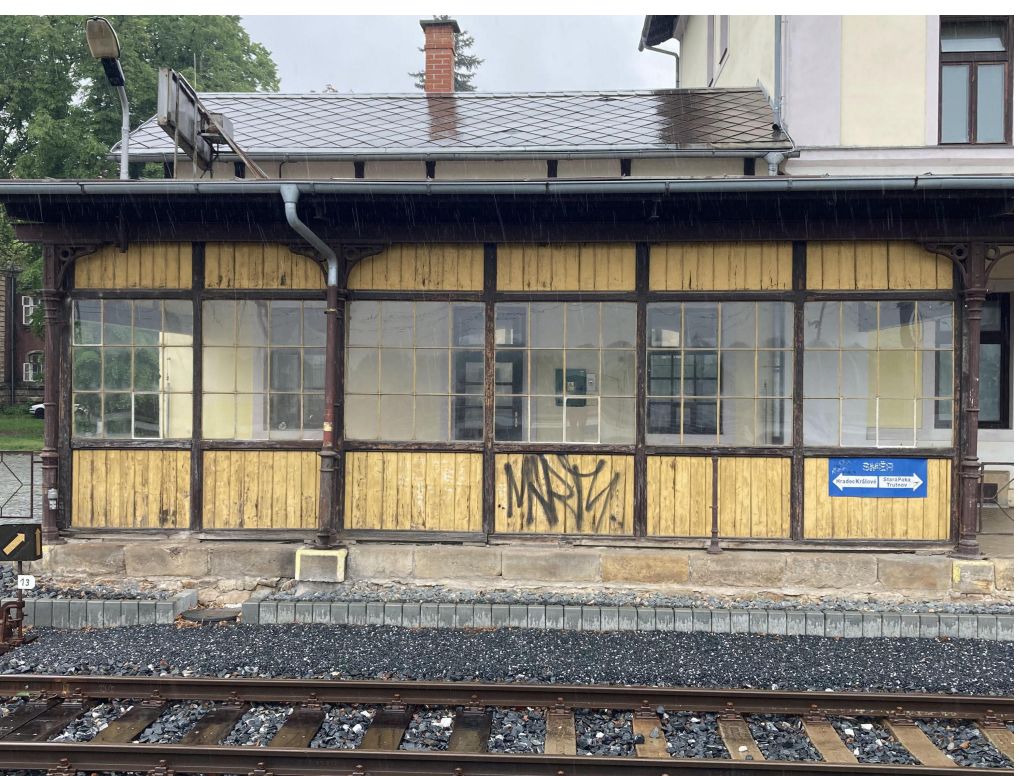
STÁVAJÍCÍ STĚNA POD PŘÍSTŘEŠKEM U OBJEKTU C Z POHLEDU OD PERŮNU
