Název objektu/díleč části:	Most v km 5,703		Označení části: D.2.1.4 Označení objektu/komplexu: SO 11-20-01
Název přílohy:	Opěra O1 - výztuž základu		Číslo přílohy (typ/pořadí): 2. 07.1
Název díleč části přílohy:	Odpovědný projektant: Zpracovatel přílohy: Ing. Kristián D'Amico Kraj: Katastrální území: Brandýs nad Labem, Záp Středočeský		Stupeň dokumentace: DUSP+PDPS Smluvní datum zpracování: 11/2023
Ověření inženýrů:	Stupeň dokumentace:	Objekt:	Předmět:
(Prostor pro další informace)	1 2 3 4 5 6 7 8 9 10 11 12 13 14	1 2 3 4 5 6 7 8 9 10 11 12 13 14	1 2 3 4 5 6 7 8 9 10 11 12 13 14

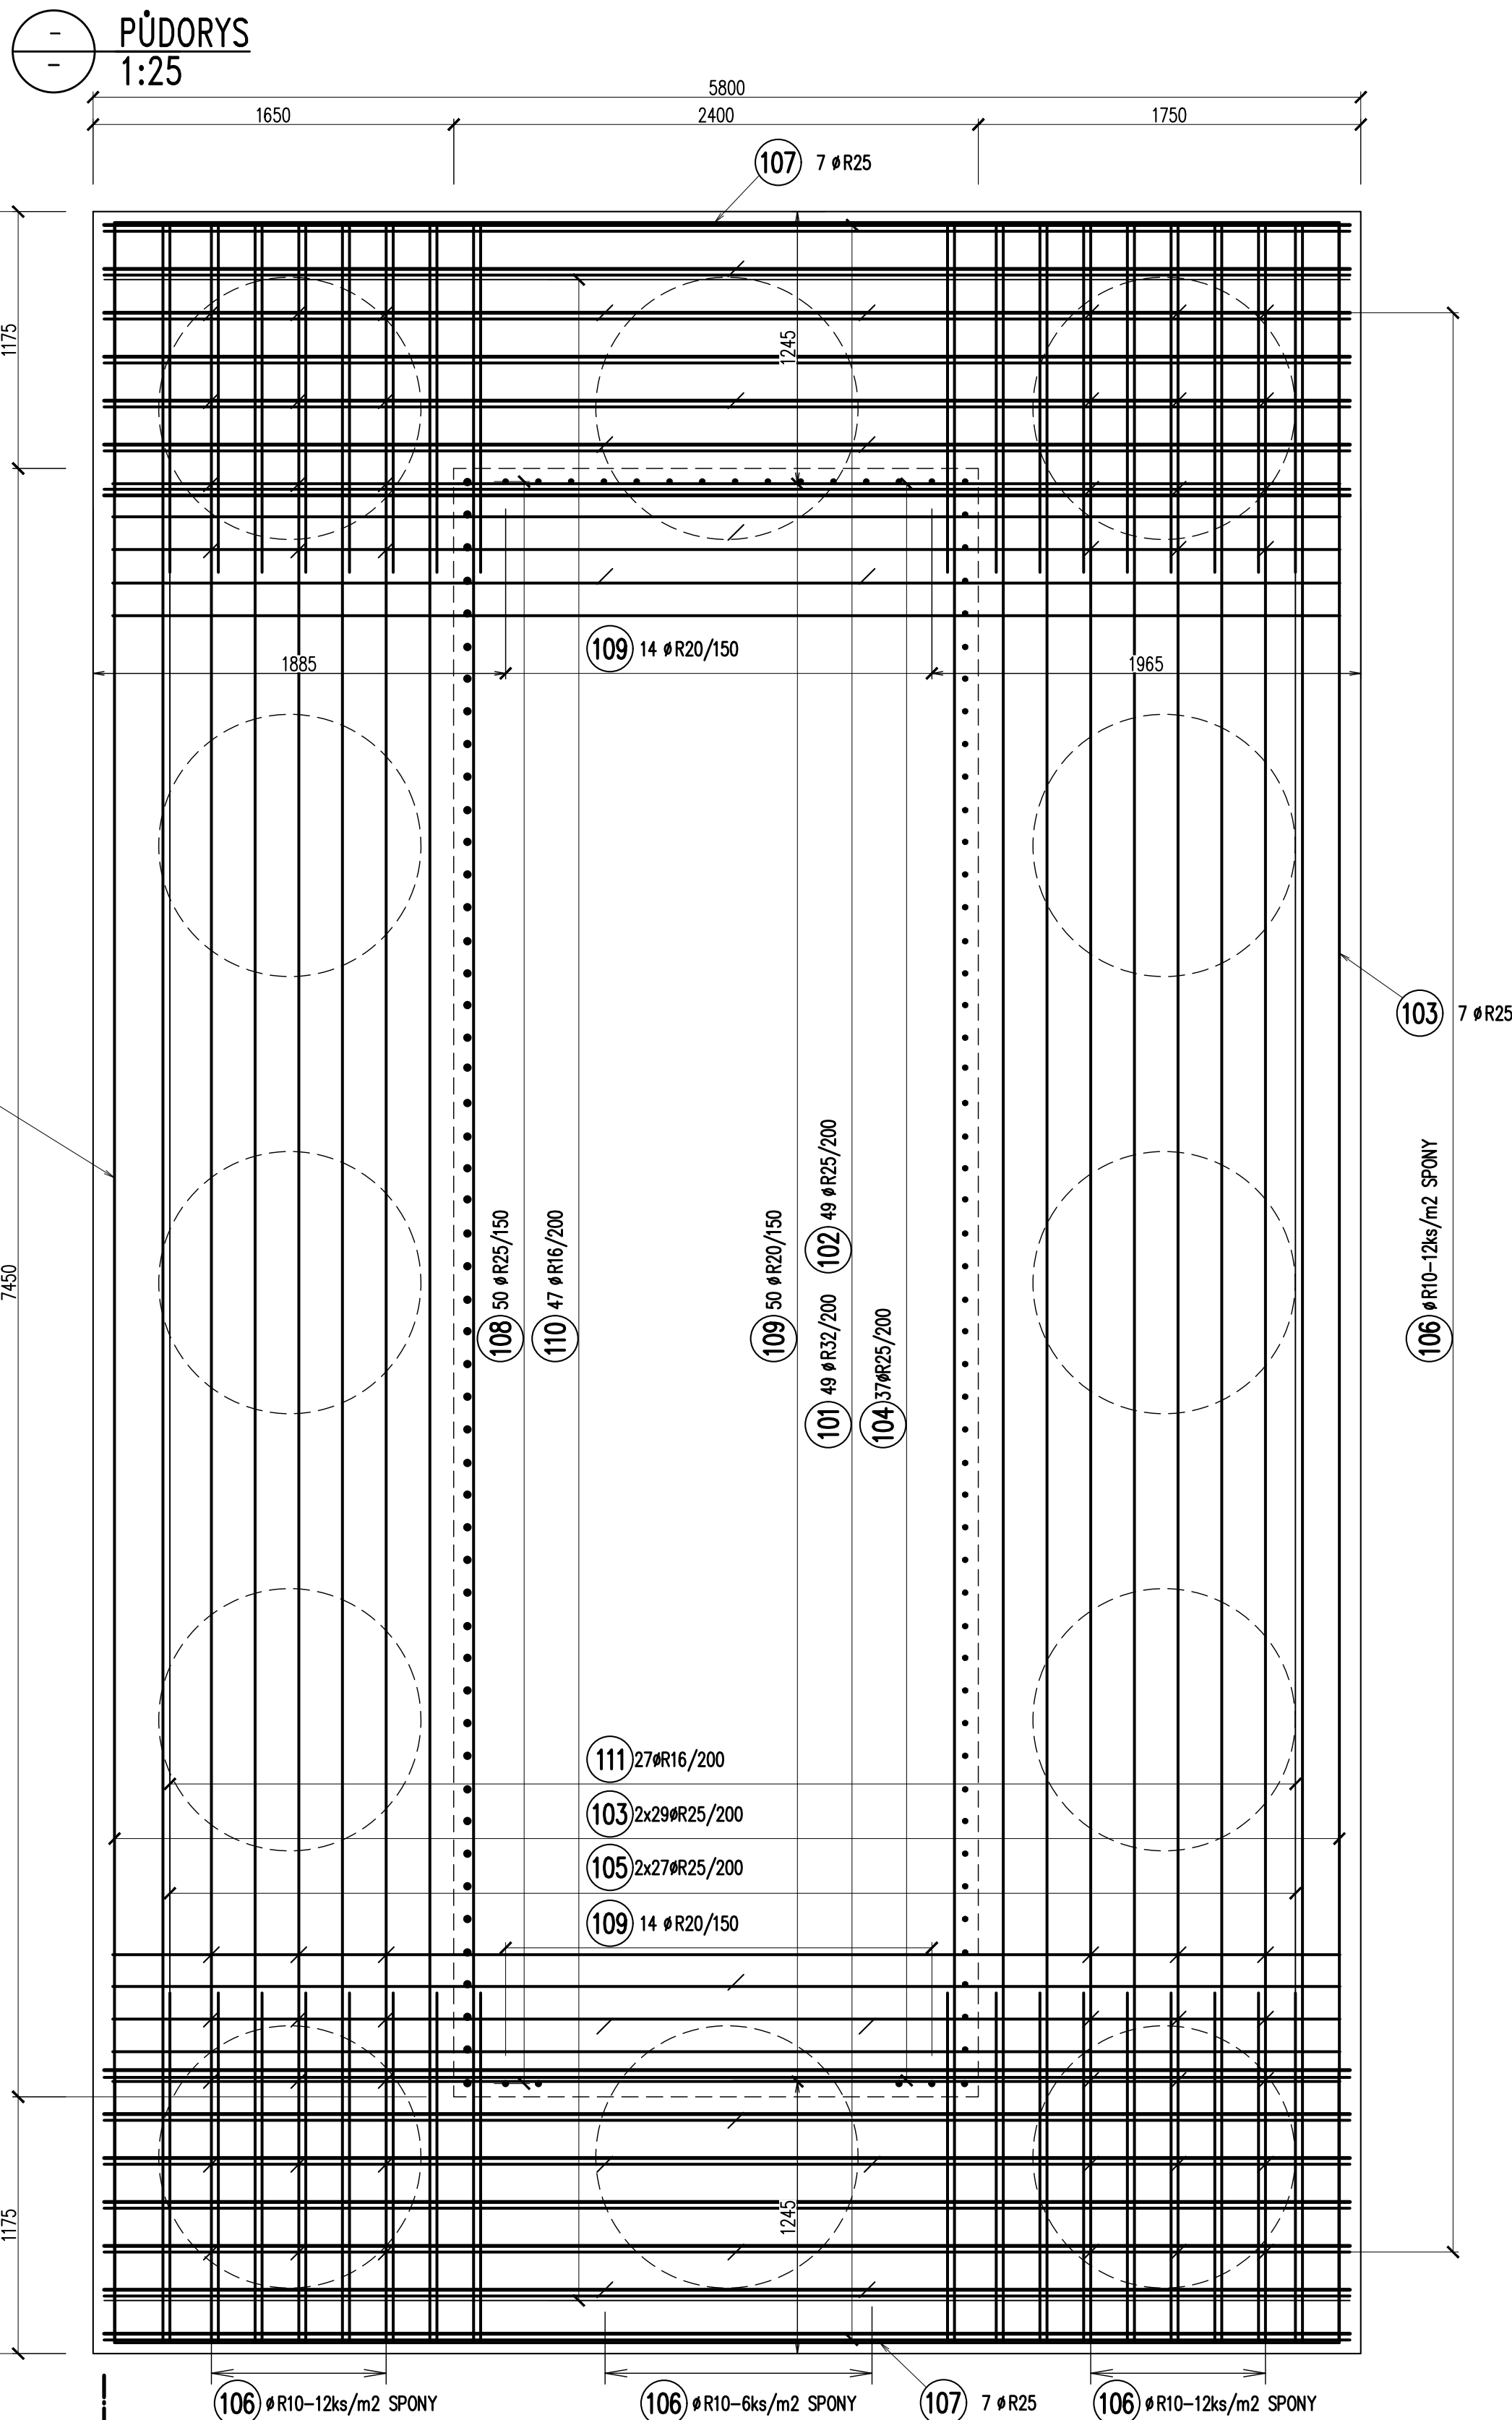
POVRCH BETONU

KRYTÍ JMENOVITÉ

ROZDELOVACÍ VÝZTUŽ

SPONA

HLAVNÍ VÝZTUŽ
