Nový stav - příčný řez

| Název stavby/akce: | Rekonstrukce mostu v km 32,650 na trati Hanušovice – Mikulovice | | Označení investora: S622000083 Zakázka: 2021-156 |
| Název části: | Mosty, propustky a zdi | | Označení části: D.2.1.4 SO 01 |
| Název objektu/díli části: | Most v km 32.650 | | |

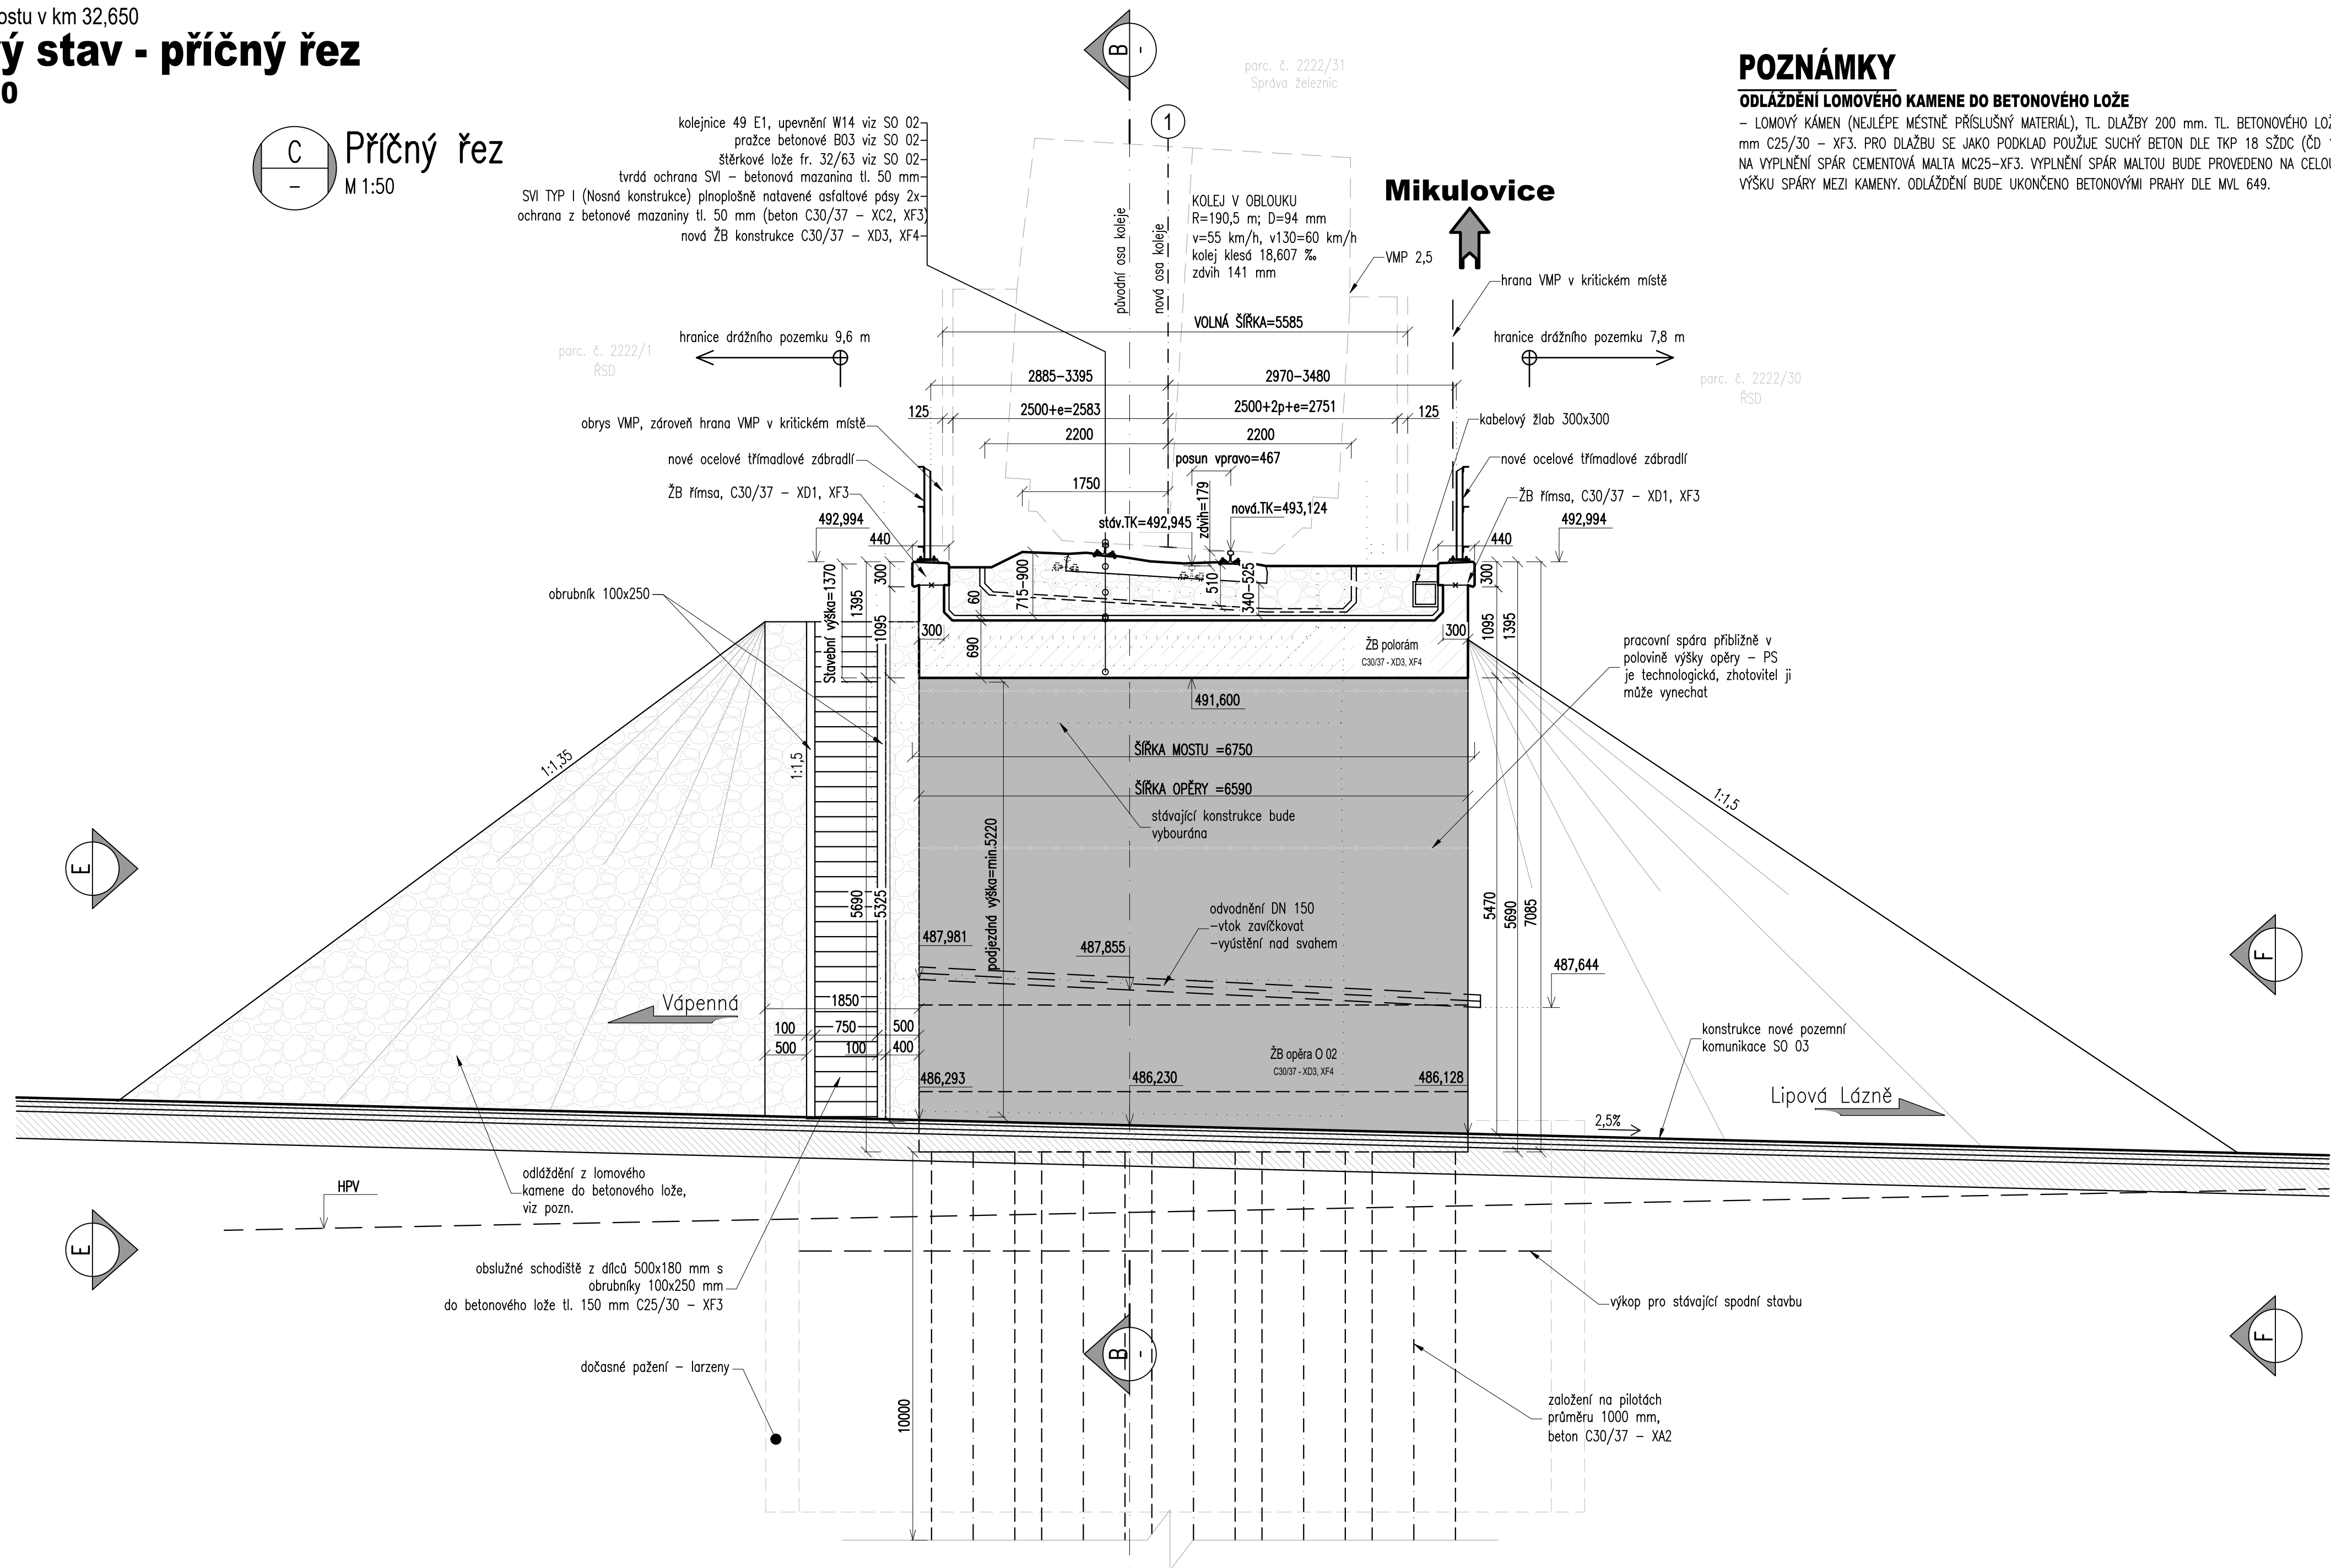
Příčný řez

kolejnice 49 E1, upevnění W14 viz SO 02-
práce betonové B03 viz SO 02-
štěrkové lože fr. 32/63 viz SO 02-
tvrdá ochrana SVI – betonová mazanina tl. 50 mm-
SVI TYP I (Nosná konstrukce) plošnoploš natavené asfaltové pásy 2x-
ochrana z betonové mazaniny tl. 50 mm (beton C30/37 – XC2, XF3-
nová ŽB konstrukce C30/37 – XC2, XF4-

ODLÁŽDĚNÍ LOMOVÉHO KAMENE DO BETONOVÉHO LOŽE

- LOMOVÝ KÁMEN (NEJLÉPE MÍSTNĚ PŘÍSLUŠNÝ MATERIÁL), TL. DLAŽBY 200 mm. TL. BETONOVÉHO LŐŽE 100 mm C25/30 - XF3. PRO DLAŽBU SE JAKO PODKLAD POUŤE SUCHÝ BETON DLE TKP 18 SŽČ (ČD 18), A NA VYPLNĚNÍ SPÁR CEMENTOVÁ MALTA MC25-XF3. VYPLNĚNÍ SPÁR MALTOU BĚ PROVEDENO NA CELOU VÝŠKU SPÁRY MEZI KÁMENY. ODLAŽENÍ BĚ UKONČENO BETONOVÝMI PRAHY DLE MVL 649.
