JÍMACÍ SOUSTAVA : METODA OCHRANNÉHO ÚHLU A VALÍCÍ SE KOULE  
TŘÍDA LPS : III

OBJEDNATEL:		  <div>SPRÁVA ŽELEZNIC</div>		Správa železnic Stavební správa východ, Nerudova 1, 772 58 Olomouc	
HLAVNÍ INŽENÝR PROJEKTU Ing. Jaroslav Šmíd		ODPOVĚDNÝ PROJ. PS, SO Anna Krakovská <i>Krakovská</i>		VYPRACOVAL Anna Krakovská <i>Krakovská</i>	
KRAJ: Olomoucký		POVĚŘENÝ MŮ: Lipová-lázně/ k.ú. Dolní Lipová		KONTROLOVAL Anna Krakovská <i>Krakovská</i>	
Rekonstrukce zastávky Lipová lázně zastávka SO 13 Potůčník, přístřešek pro cestující				STUPEŇ: DUSP	
				ZAK. ČÍSLO 002-2019	
				MĚŘITKO 1:50	POČET FORMÁTŮ 3 x A4
				DATUM: 1/2022	
Půdorys střechy-hromosvod				ČÁST DOKUM. E	
				PŘÍLOHA 8

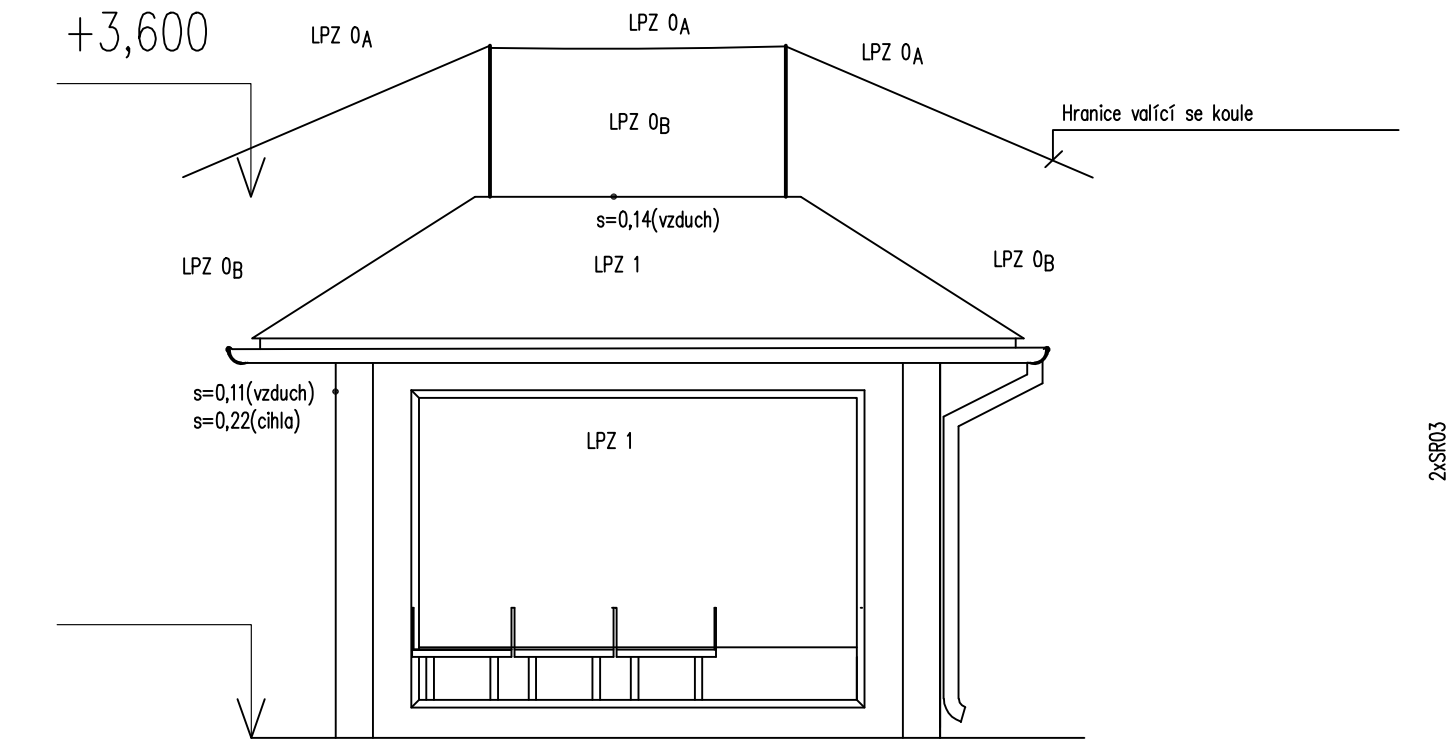
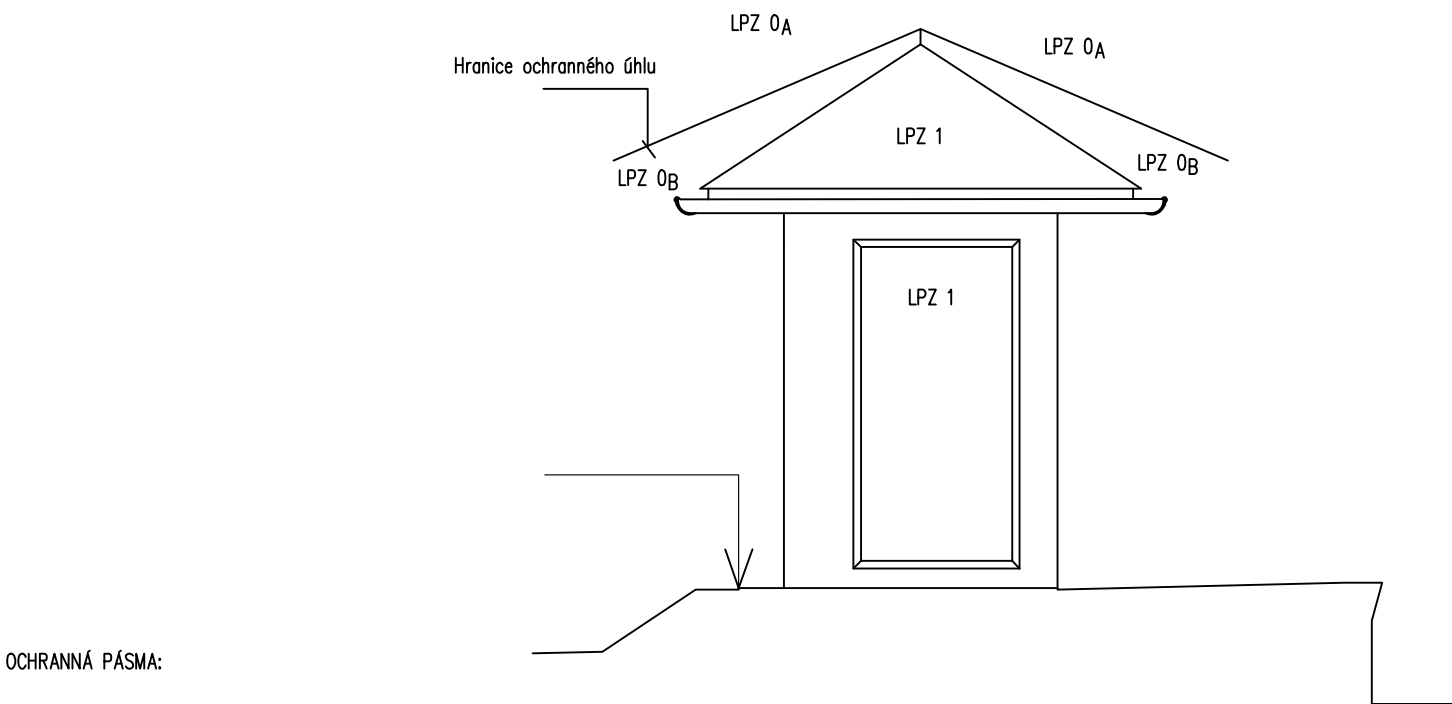
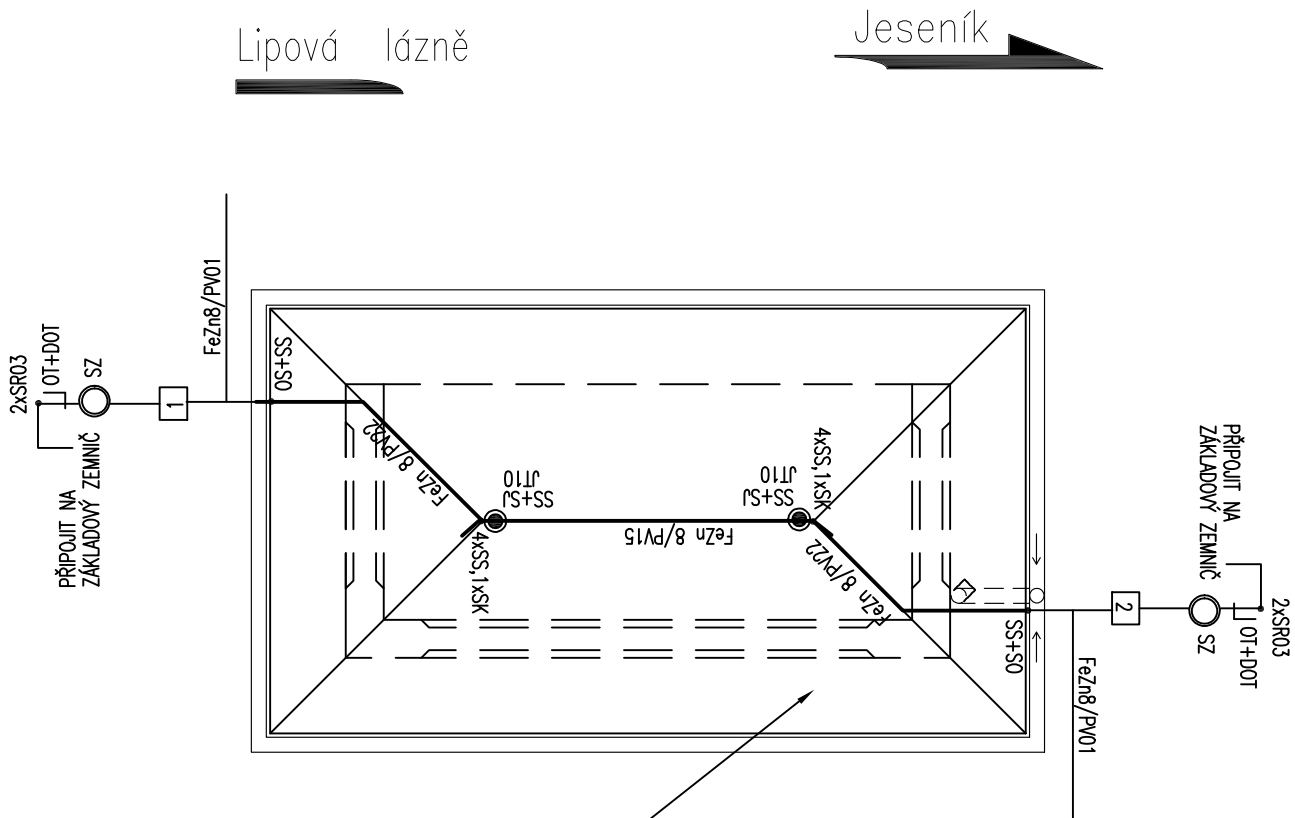
- OCHRANNÁ PÁSMA:
- LPZ 0A PŘÍMÝ ÚDER,PLNÝ BLESKOVÝ PROUD
  - LPZ 0B ŽÁDNÝ PŘÍMÝ ÚDER, ČÁSTEČNÝ BLESK NEBO INDUKOVANÝ PROUD
  - LPZ 1 ŽÁDNÝ PŘÍMÝ ÚDER, OMEZENÝ BLESK NEBO INDUKOVANÝ PROUD  
CHRANĚNÝ PROSTOR UVNITŘ LPZ1 MUSÍ BRÁT ZŘETEL NA DOSTATEČNOU VZDÁLENOST S

střešní krytina s protisněhovými zábranami

střešní krytina matná z poplastovaného plechu imitující  
pálenou tašku s protisněhovými zábranami

ZEMNÍČÍ SOUSTAVA : ZÁKLADOVÝ ZEMNÍČ TYPU B  
ZEMNÍ ODPOR : MAX 10 OHMŮ
