Zm.:	Popis:	Účinnost od:
0.	První vydání	1.11.2023
1.	-	-
2.	-	-
3.	-	-
Čj. dokumentu:		55123/2023-SŽ-GŘ-O13
Ředitel odboru O13:		Ing. Radek Trejtnar, Ph.D.
Gestor:		Ing. Ivo Jauris
Zastřešení nástupišť Typ vlašťovka jednosloupová jednoplášťová Axonometrie, náhledy

Železniční spodek Vzorový list Ž13 3.298
		Měřítko -

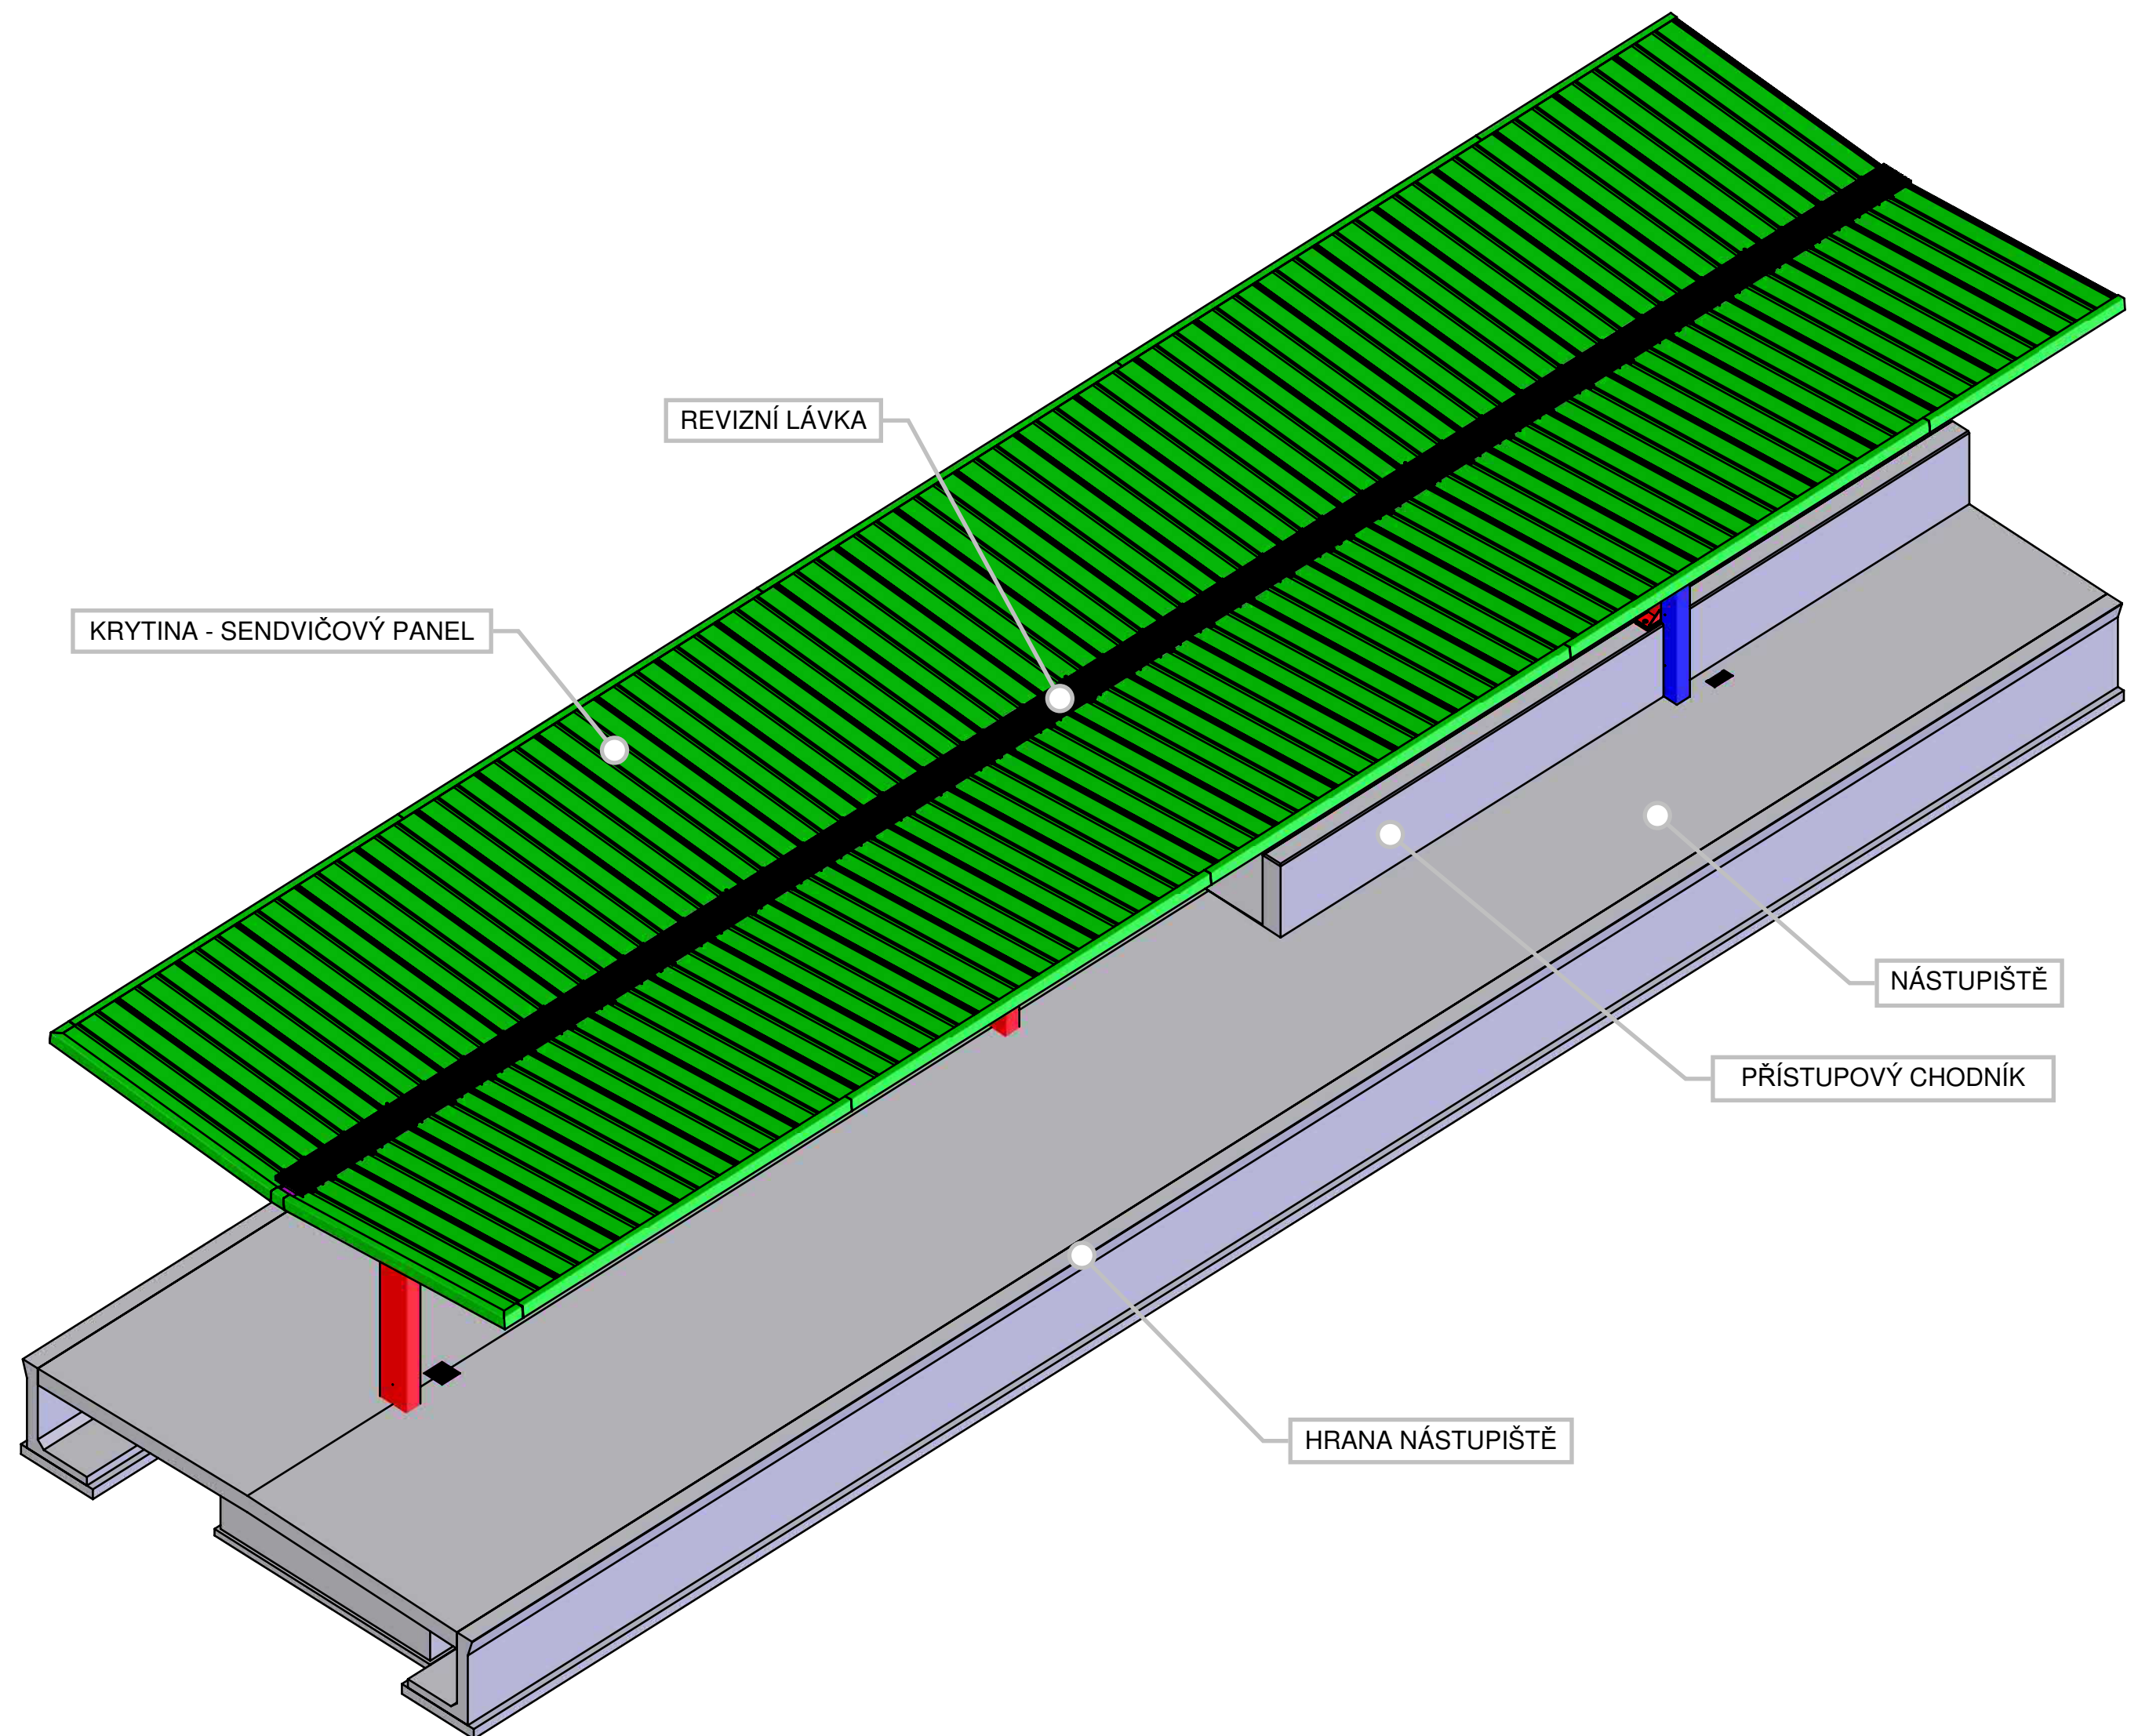
REVIZNÍ LÁVKA

KRYTINA - SENDVIČOVÝ PANEL

NÁSTUPIŠTĚ

PŘÍSTUPOVÝ CHODNÍK

HRANA NÁSTUPIŠTĚ

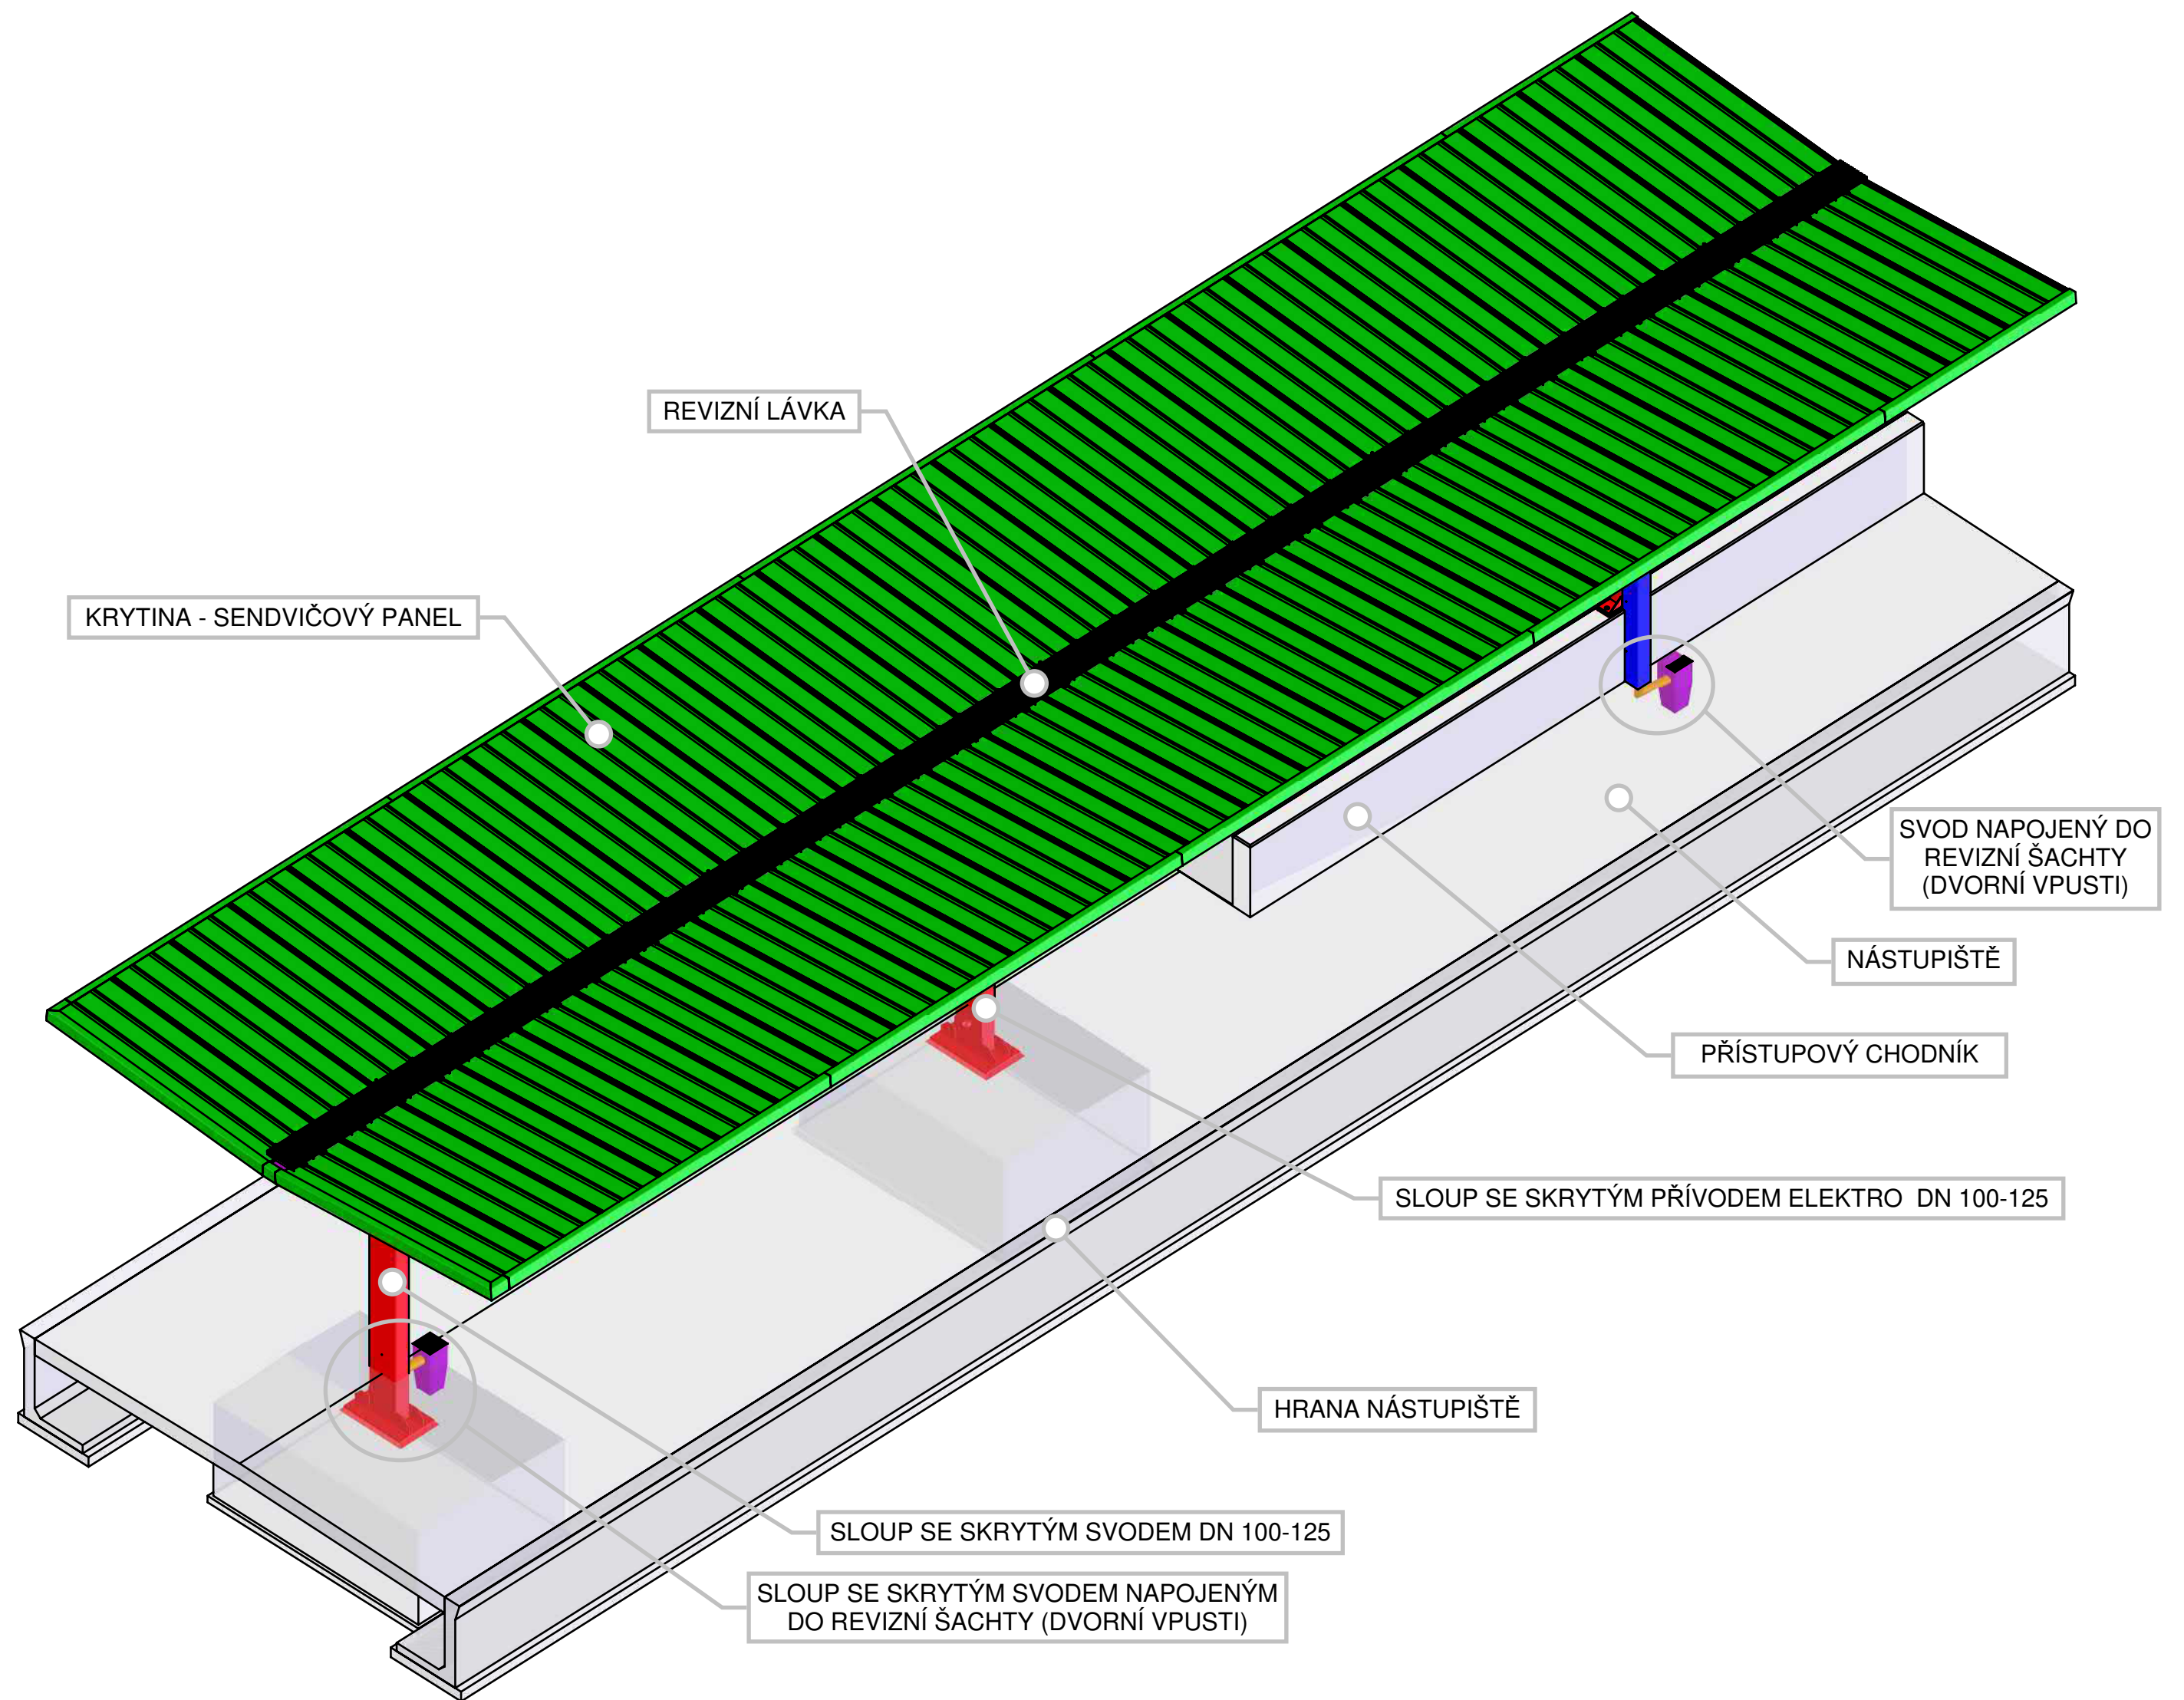
PŘÍČNÝ NOSNÍK SVAŘOVANÝ PŘŮŘEZ Z PLECHŮ, NÁBĚHOVÝ

ODVODŇOVACÍ ŽLAB, P4

SLOUP 220/220/8
(NA JEDNÉ STRANĚ SE SVODEM DN 100-125)

REVIZNÍ ŠACHTA
(DVORNÍ VPUŠŤ)

SLOUP SE SKRYTÝM PŘÍVODEM ELEKTRO DN 100-125

SLOUP SE SKRYTÝM SVODEM DN 100-125

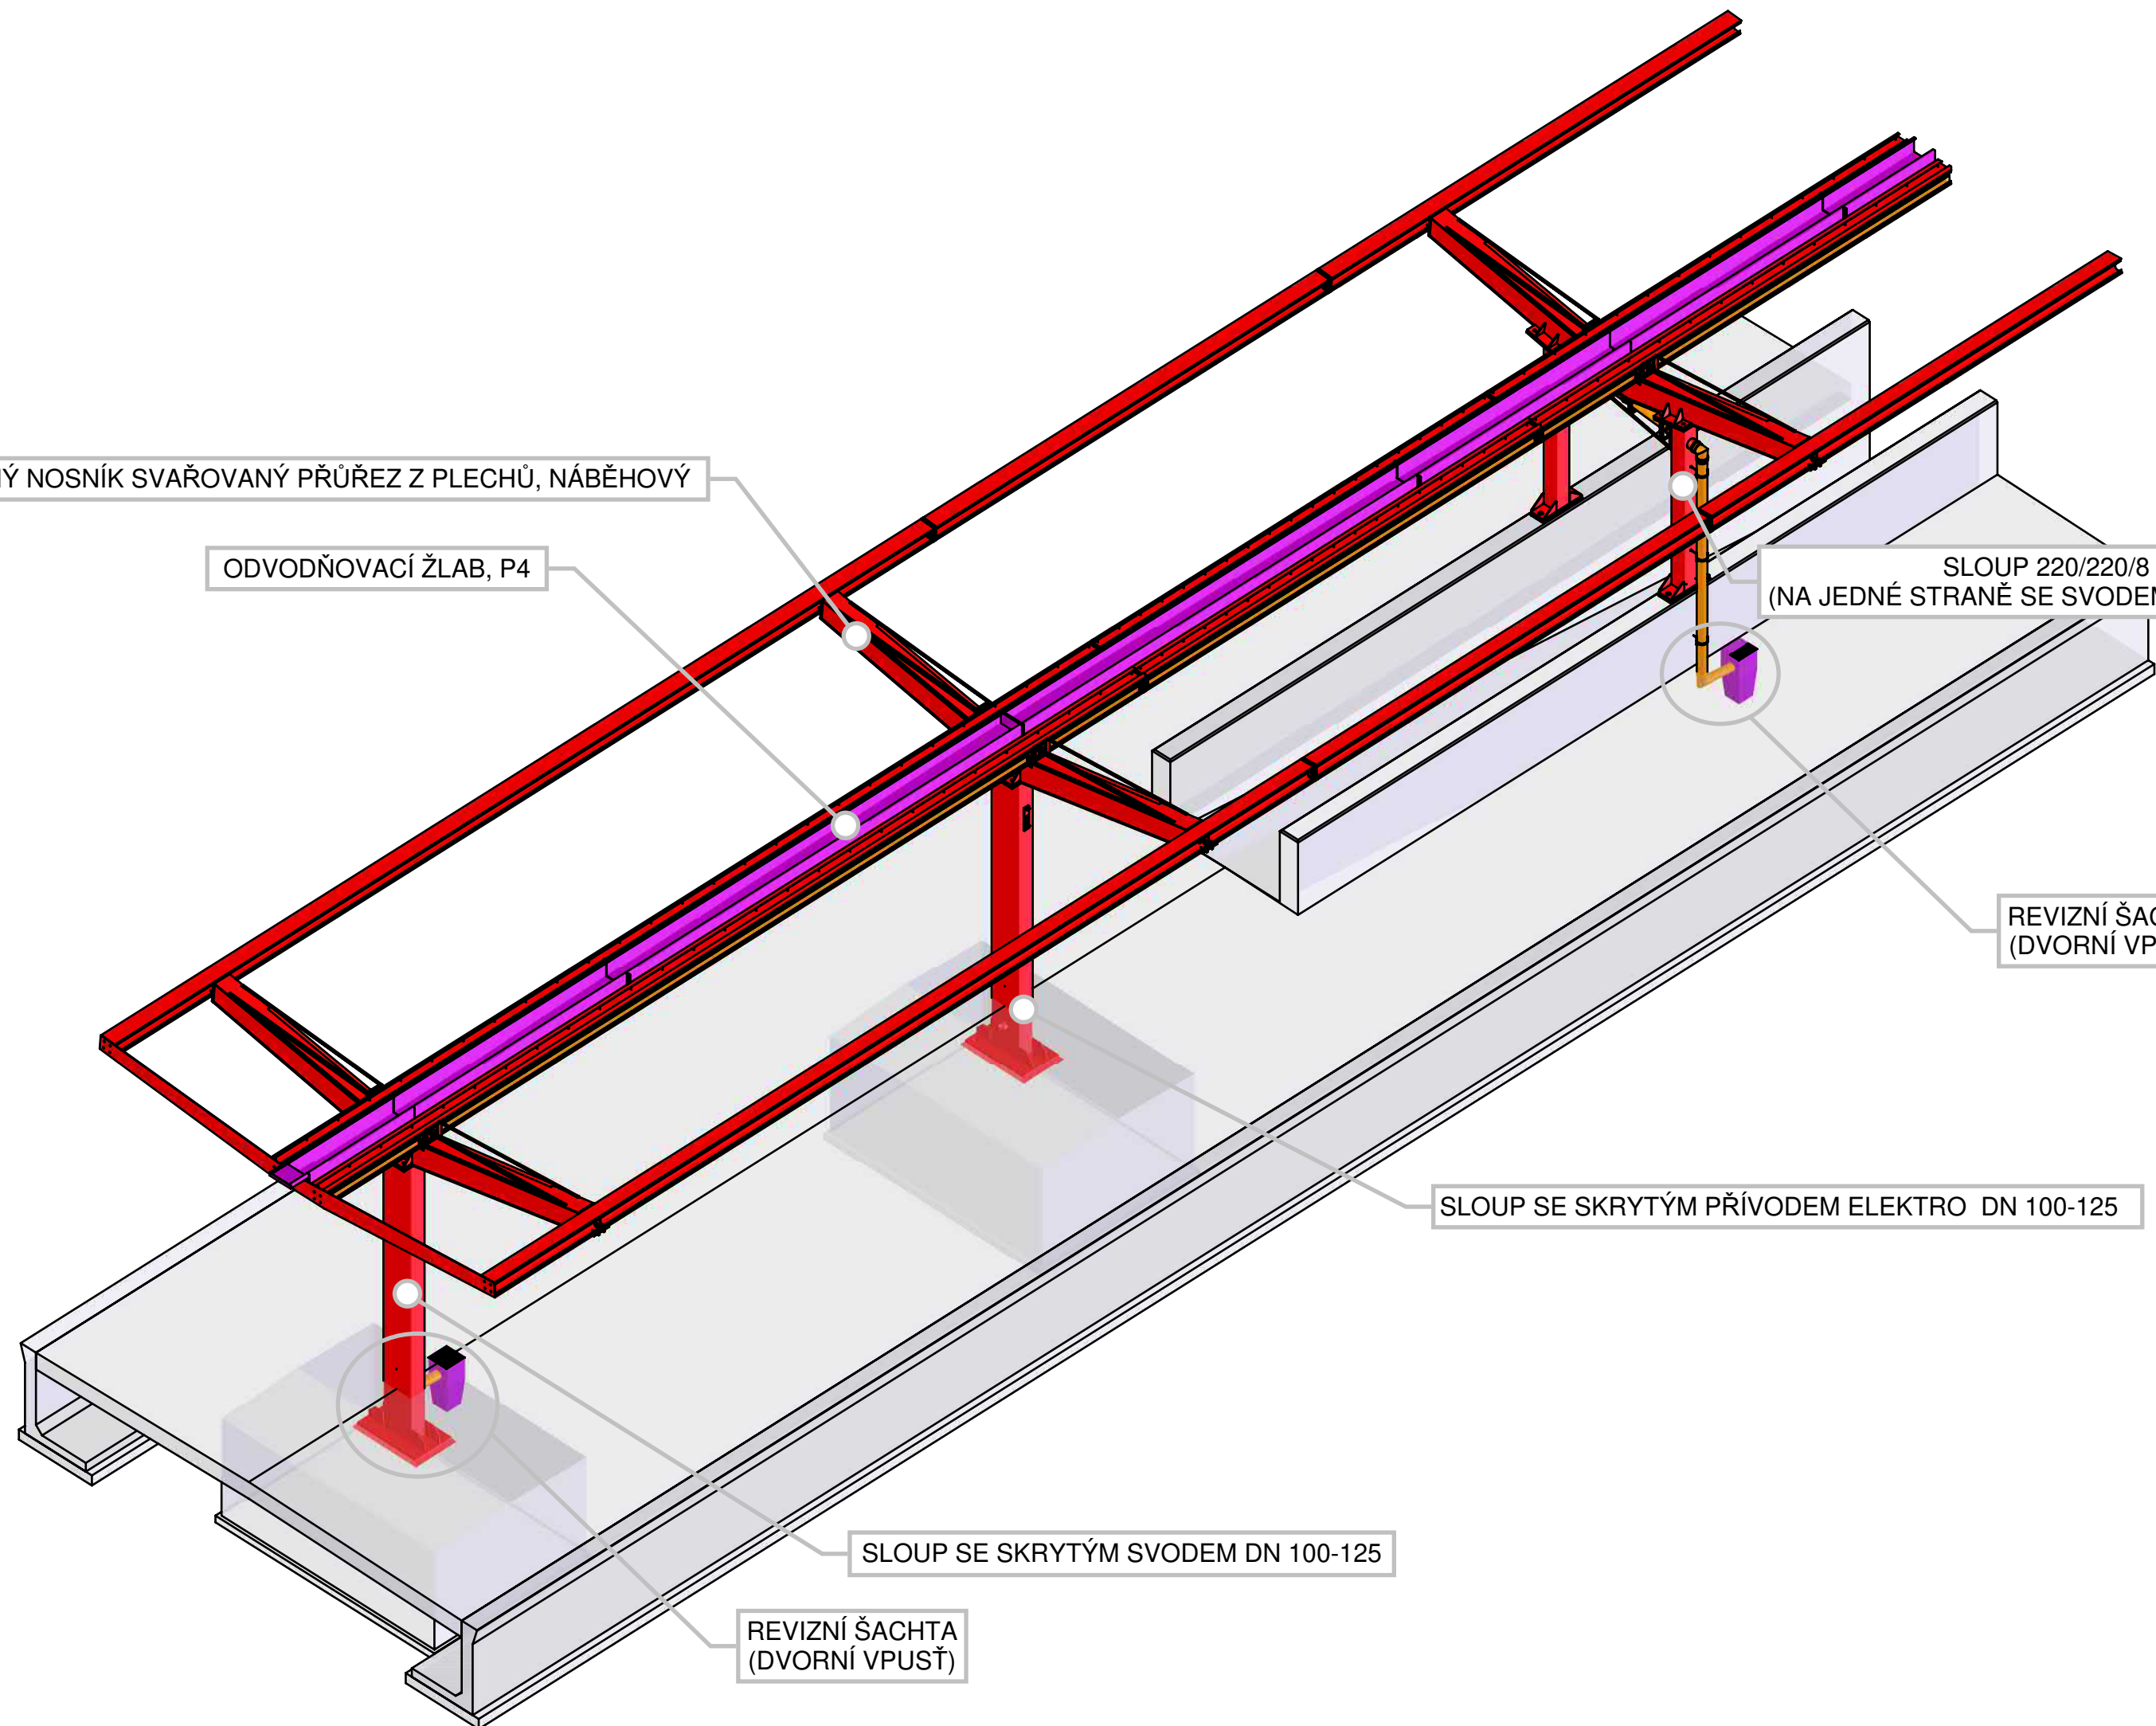
VAZNICE VNITŘNÍ SVAŘENEC Z HEA 220

PŘÍČNÝ NOSNÍK SVAŘOVANÝ PŘŮŘEZ Z PLECHŮ, NÁBĚHOVÝ

VNĚJŠÍ VAZNICE HEA 220

SLOUP 220/220/8
(NA JEDNÉ STRANĚ SE SVODEM DN 100-125)

SVOD DN 100-125

SLOUP SE SKRYTÝM PŘÍVODEM ELEKTRO DN 100-125

ČELO STŘECHY

SLOUP SE SKRYTÝM SVODEM DN 100-125

VÝVOD SVODU ZE SLOUPU
