Zm.:	Popis:	Účinnost od:
0.	První vydání	1.11.2023
1.	-	-
2.	-	-
3.	-	-
Čj. dokumentu:		55123/2023-SŽ-GŘ-O13
Ředitel odboru O13:		Ing. Radek Trejtnar, Ph.D.
Gestor:		Ing. Ivo Jauris
Zastřešení nástupišť Typ vlašťovka jednosloupová jednoplášťová Axonometrie, náhledy

Železniční spodek Vzorový list Ž13 3.298
		Měřítko -

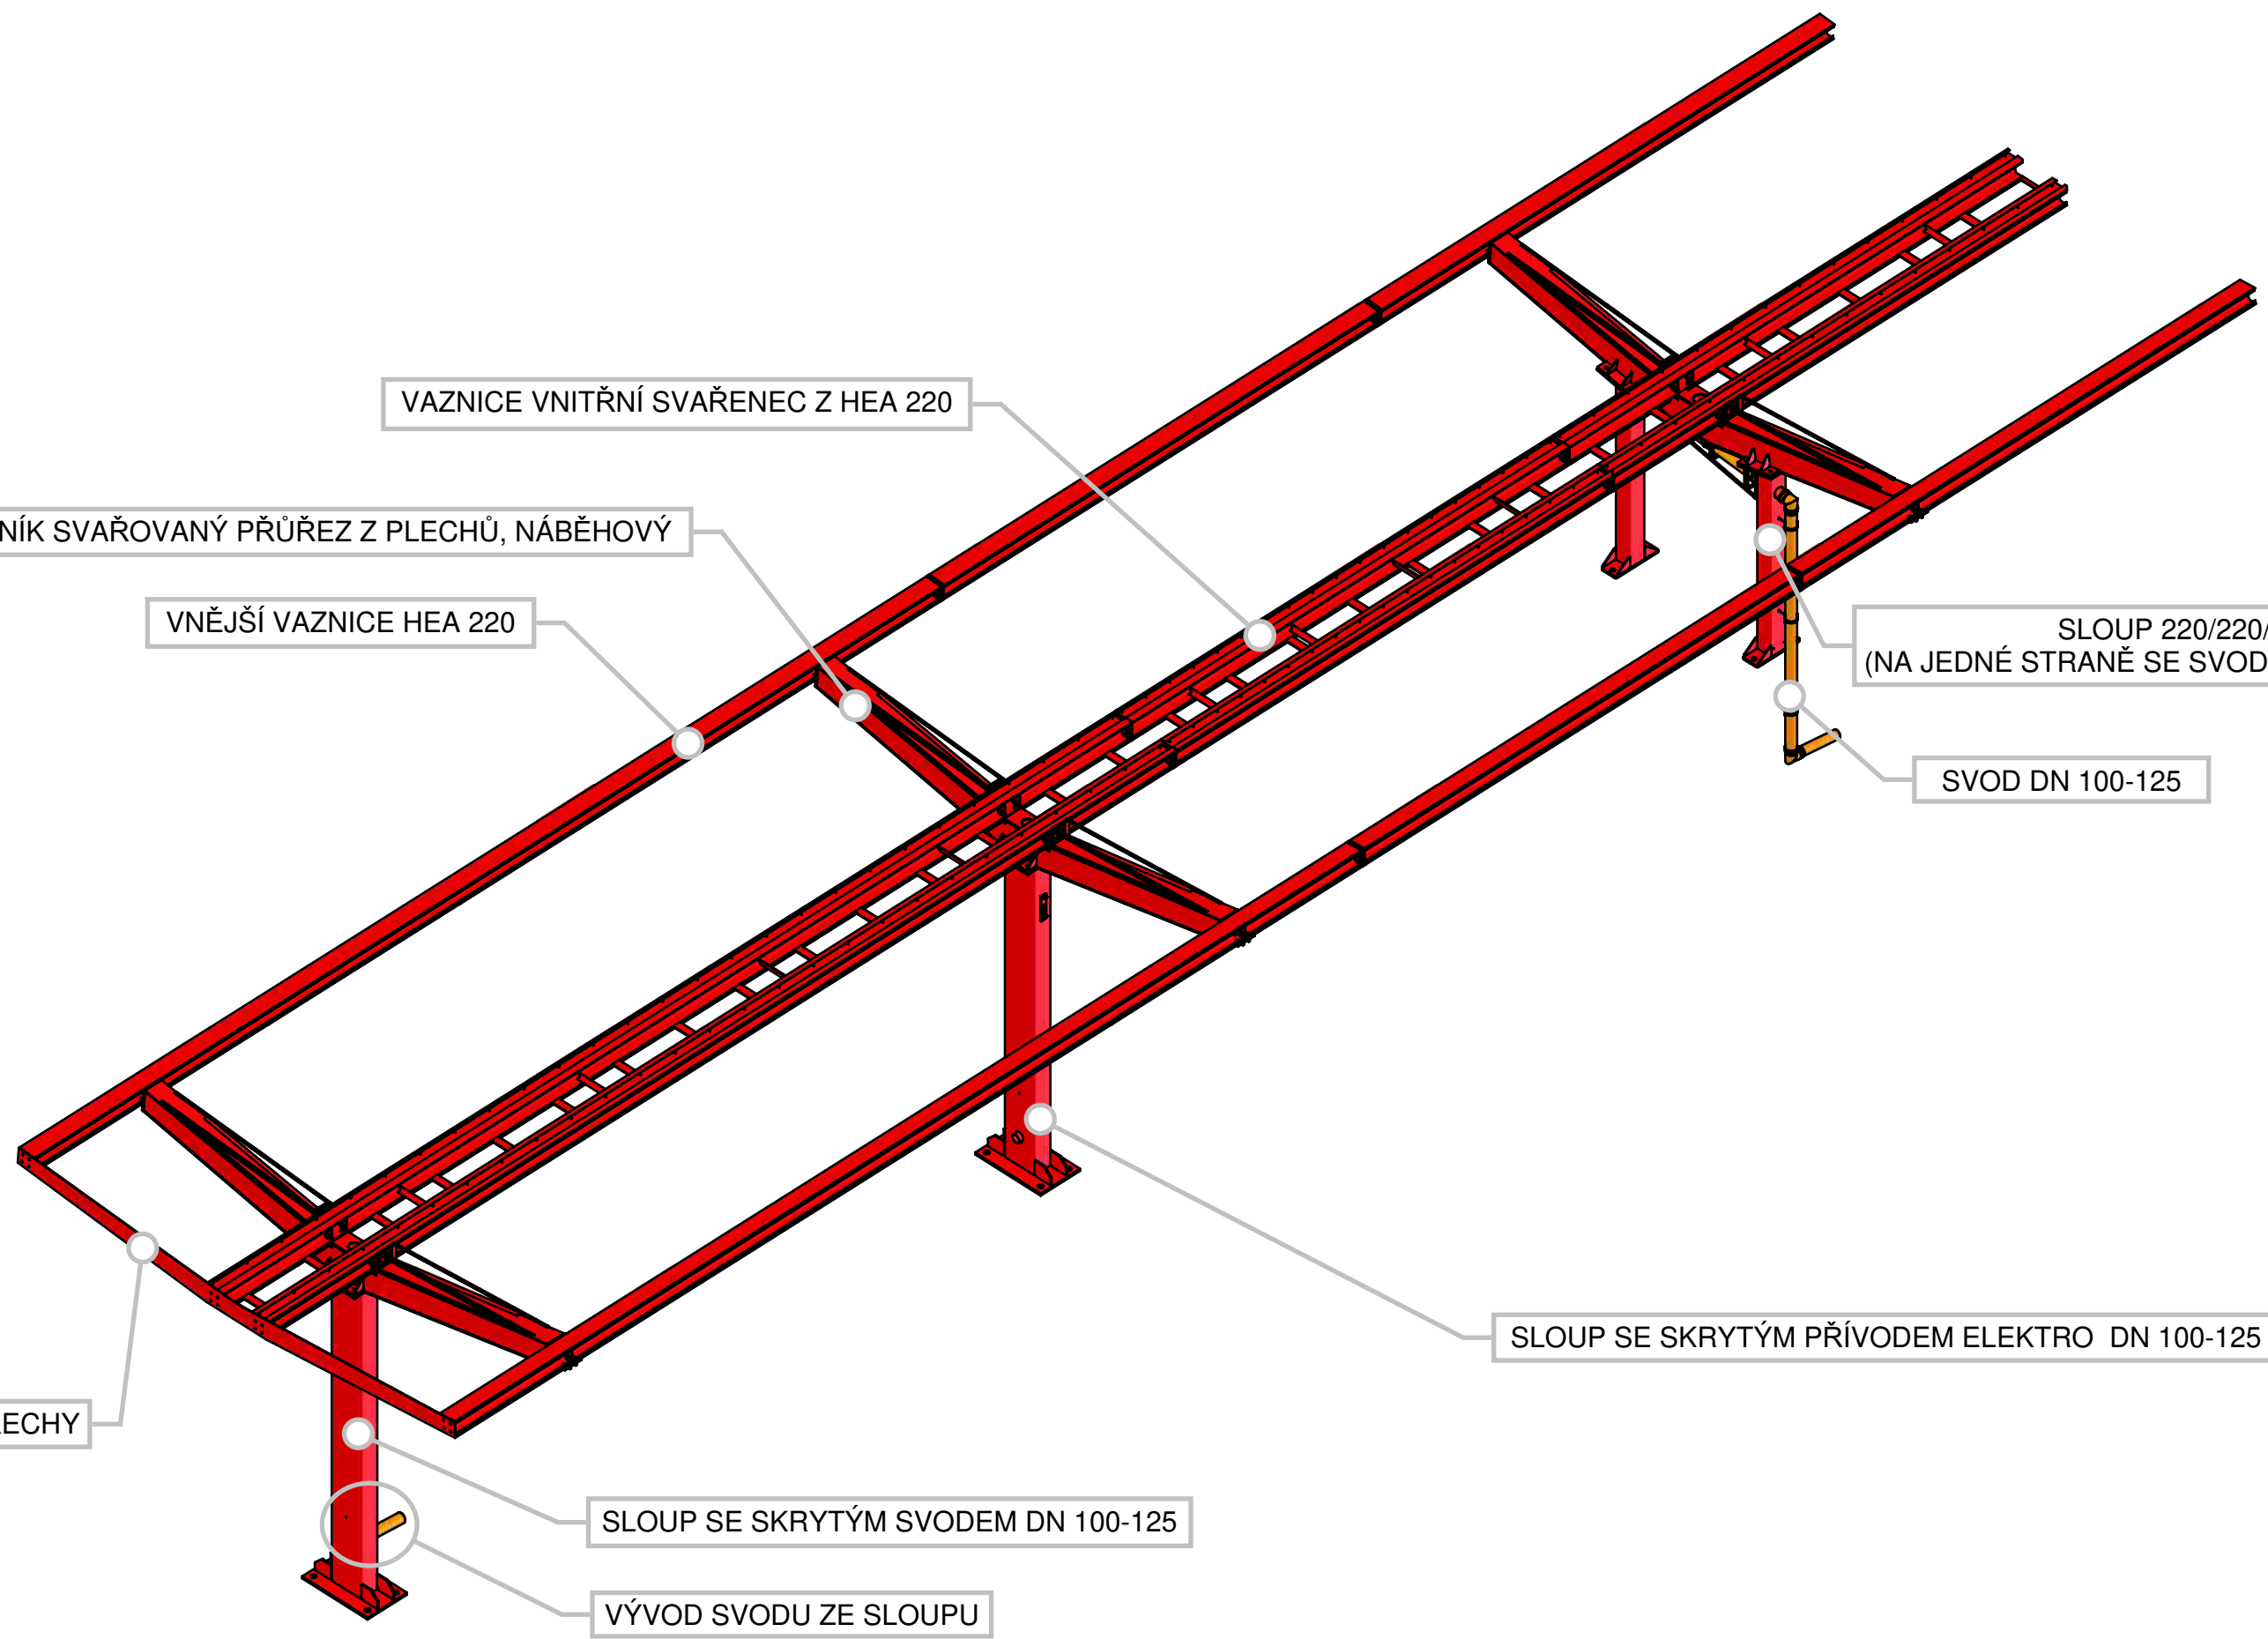
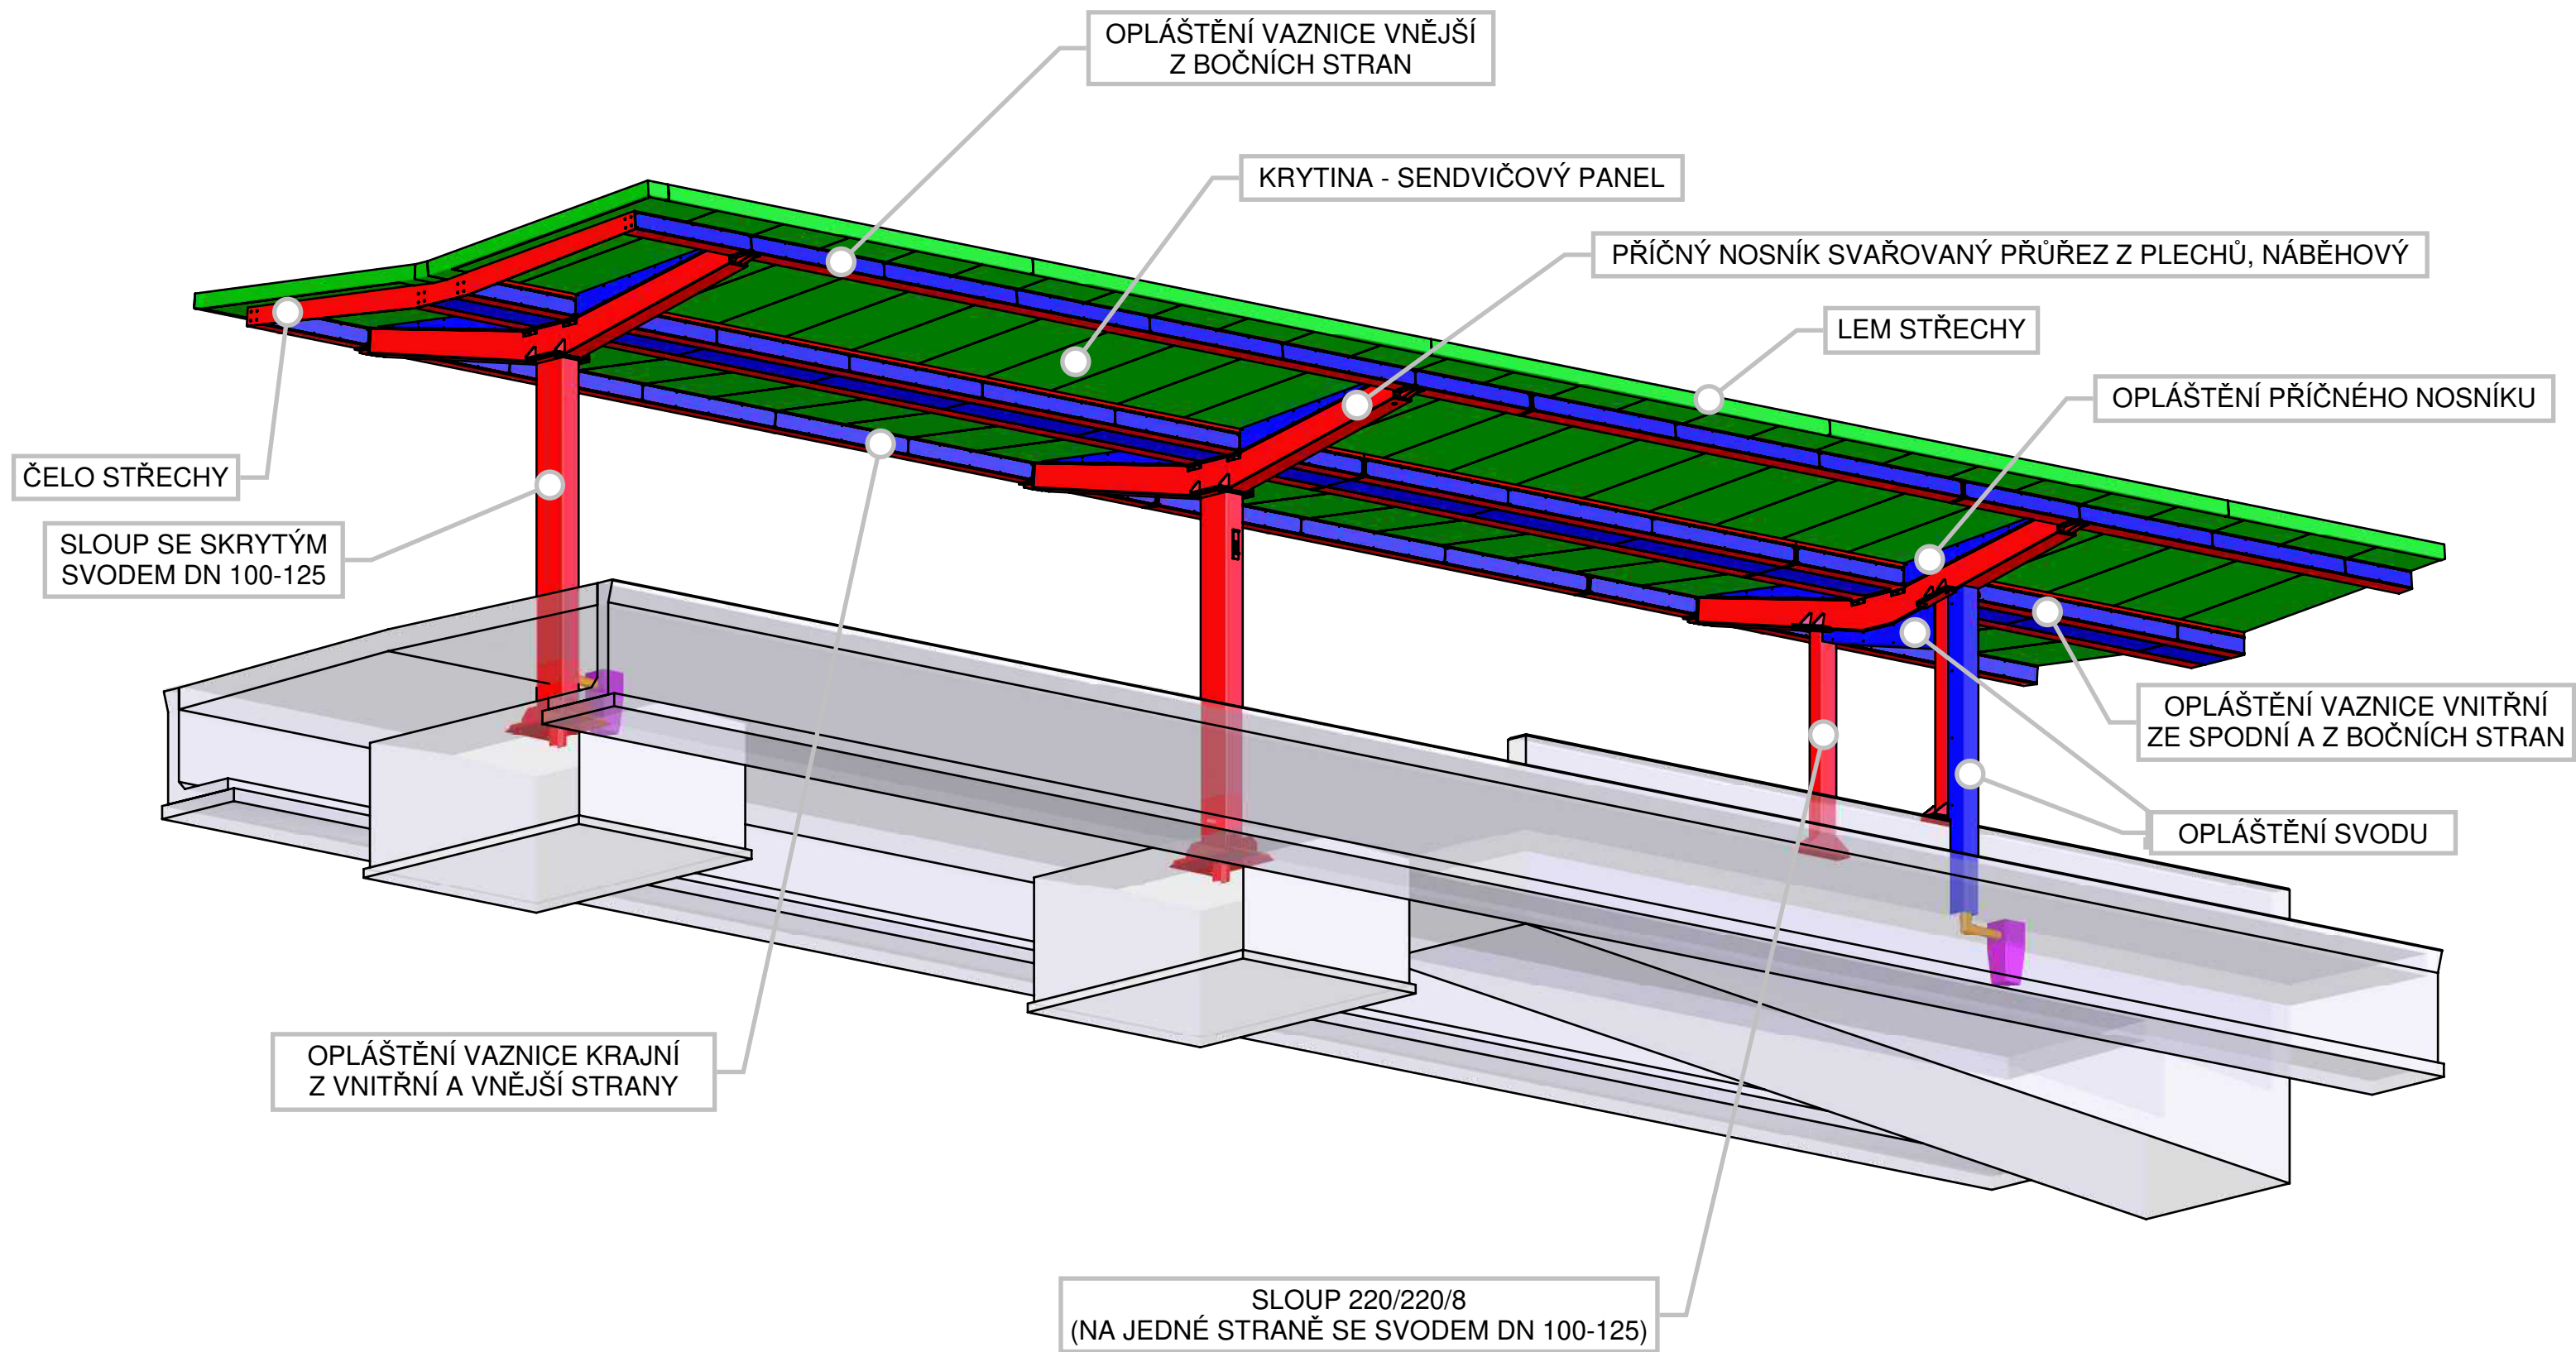
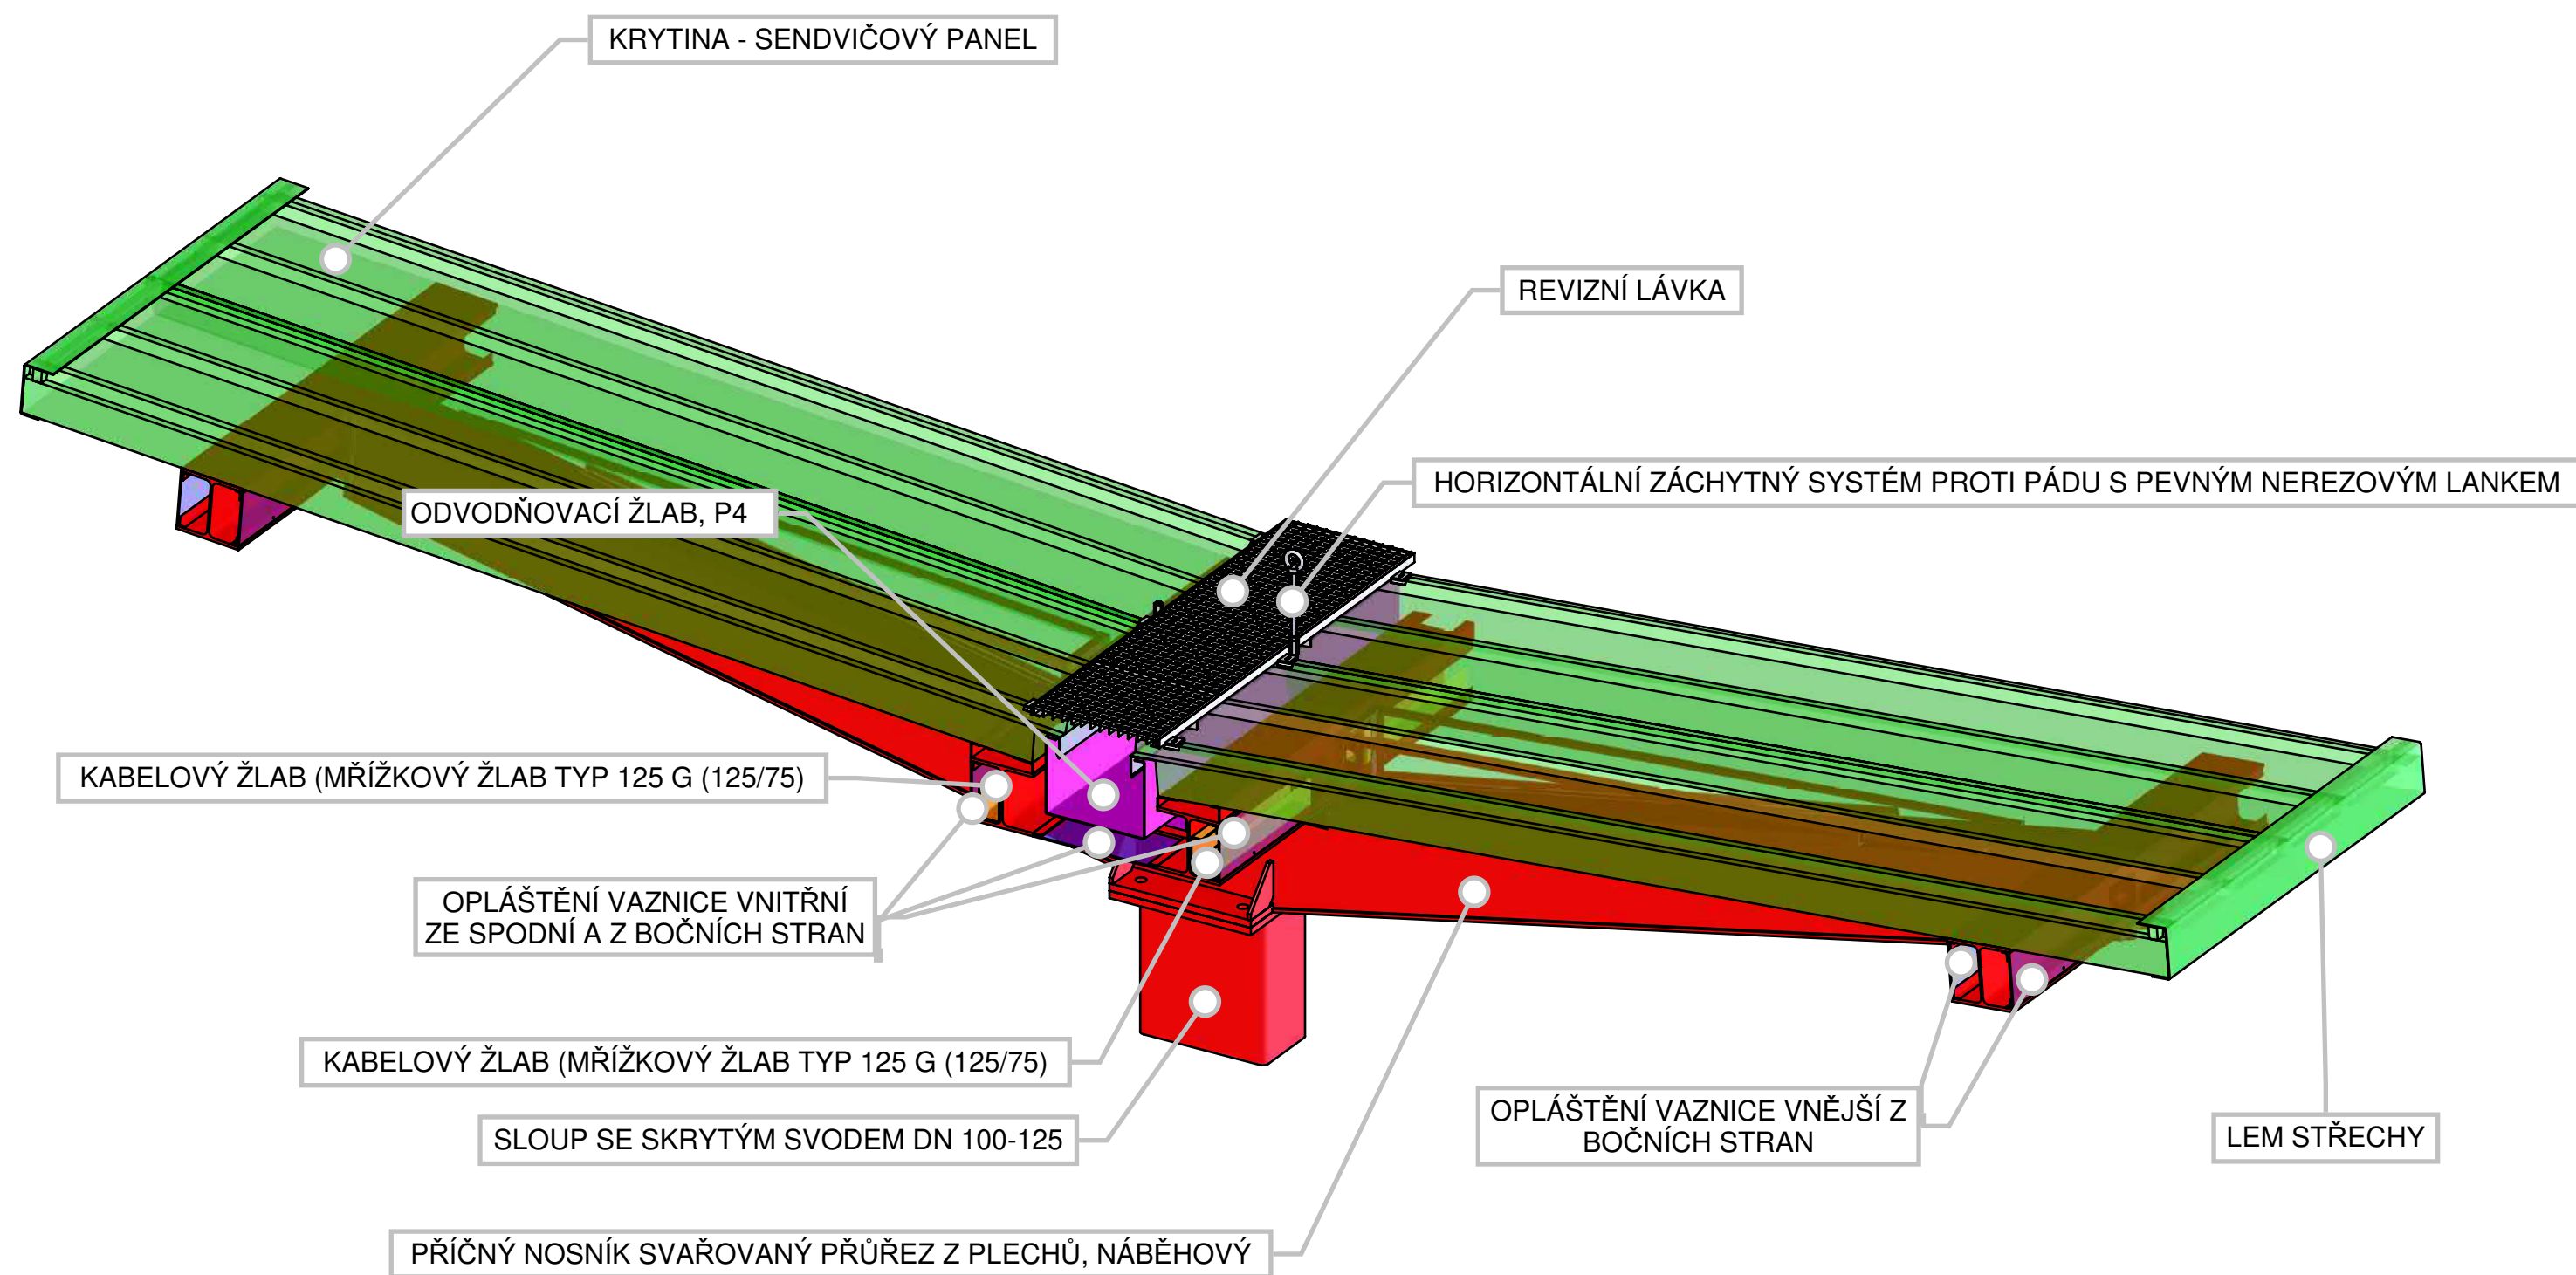
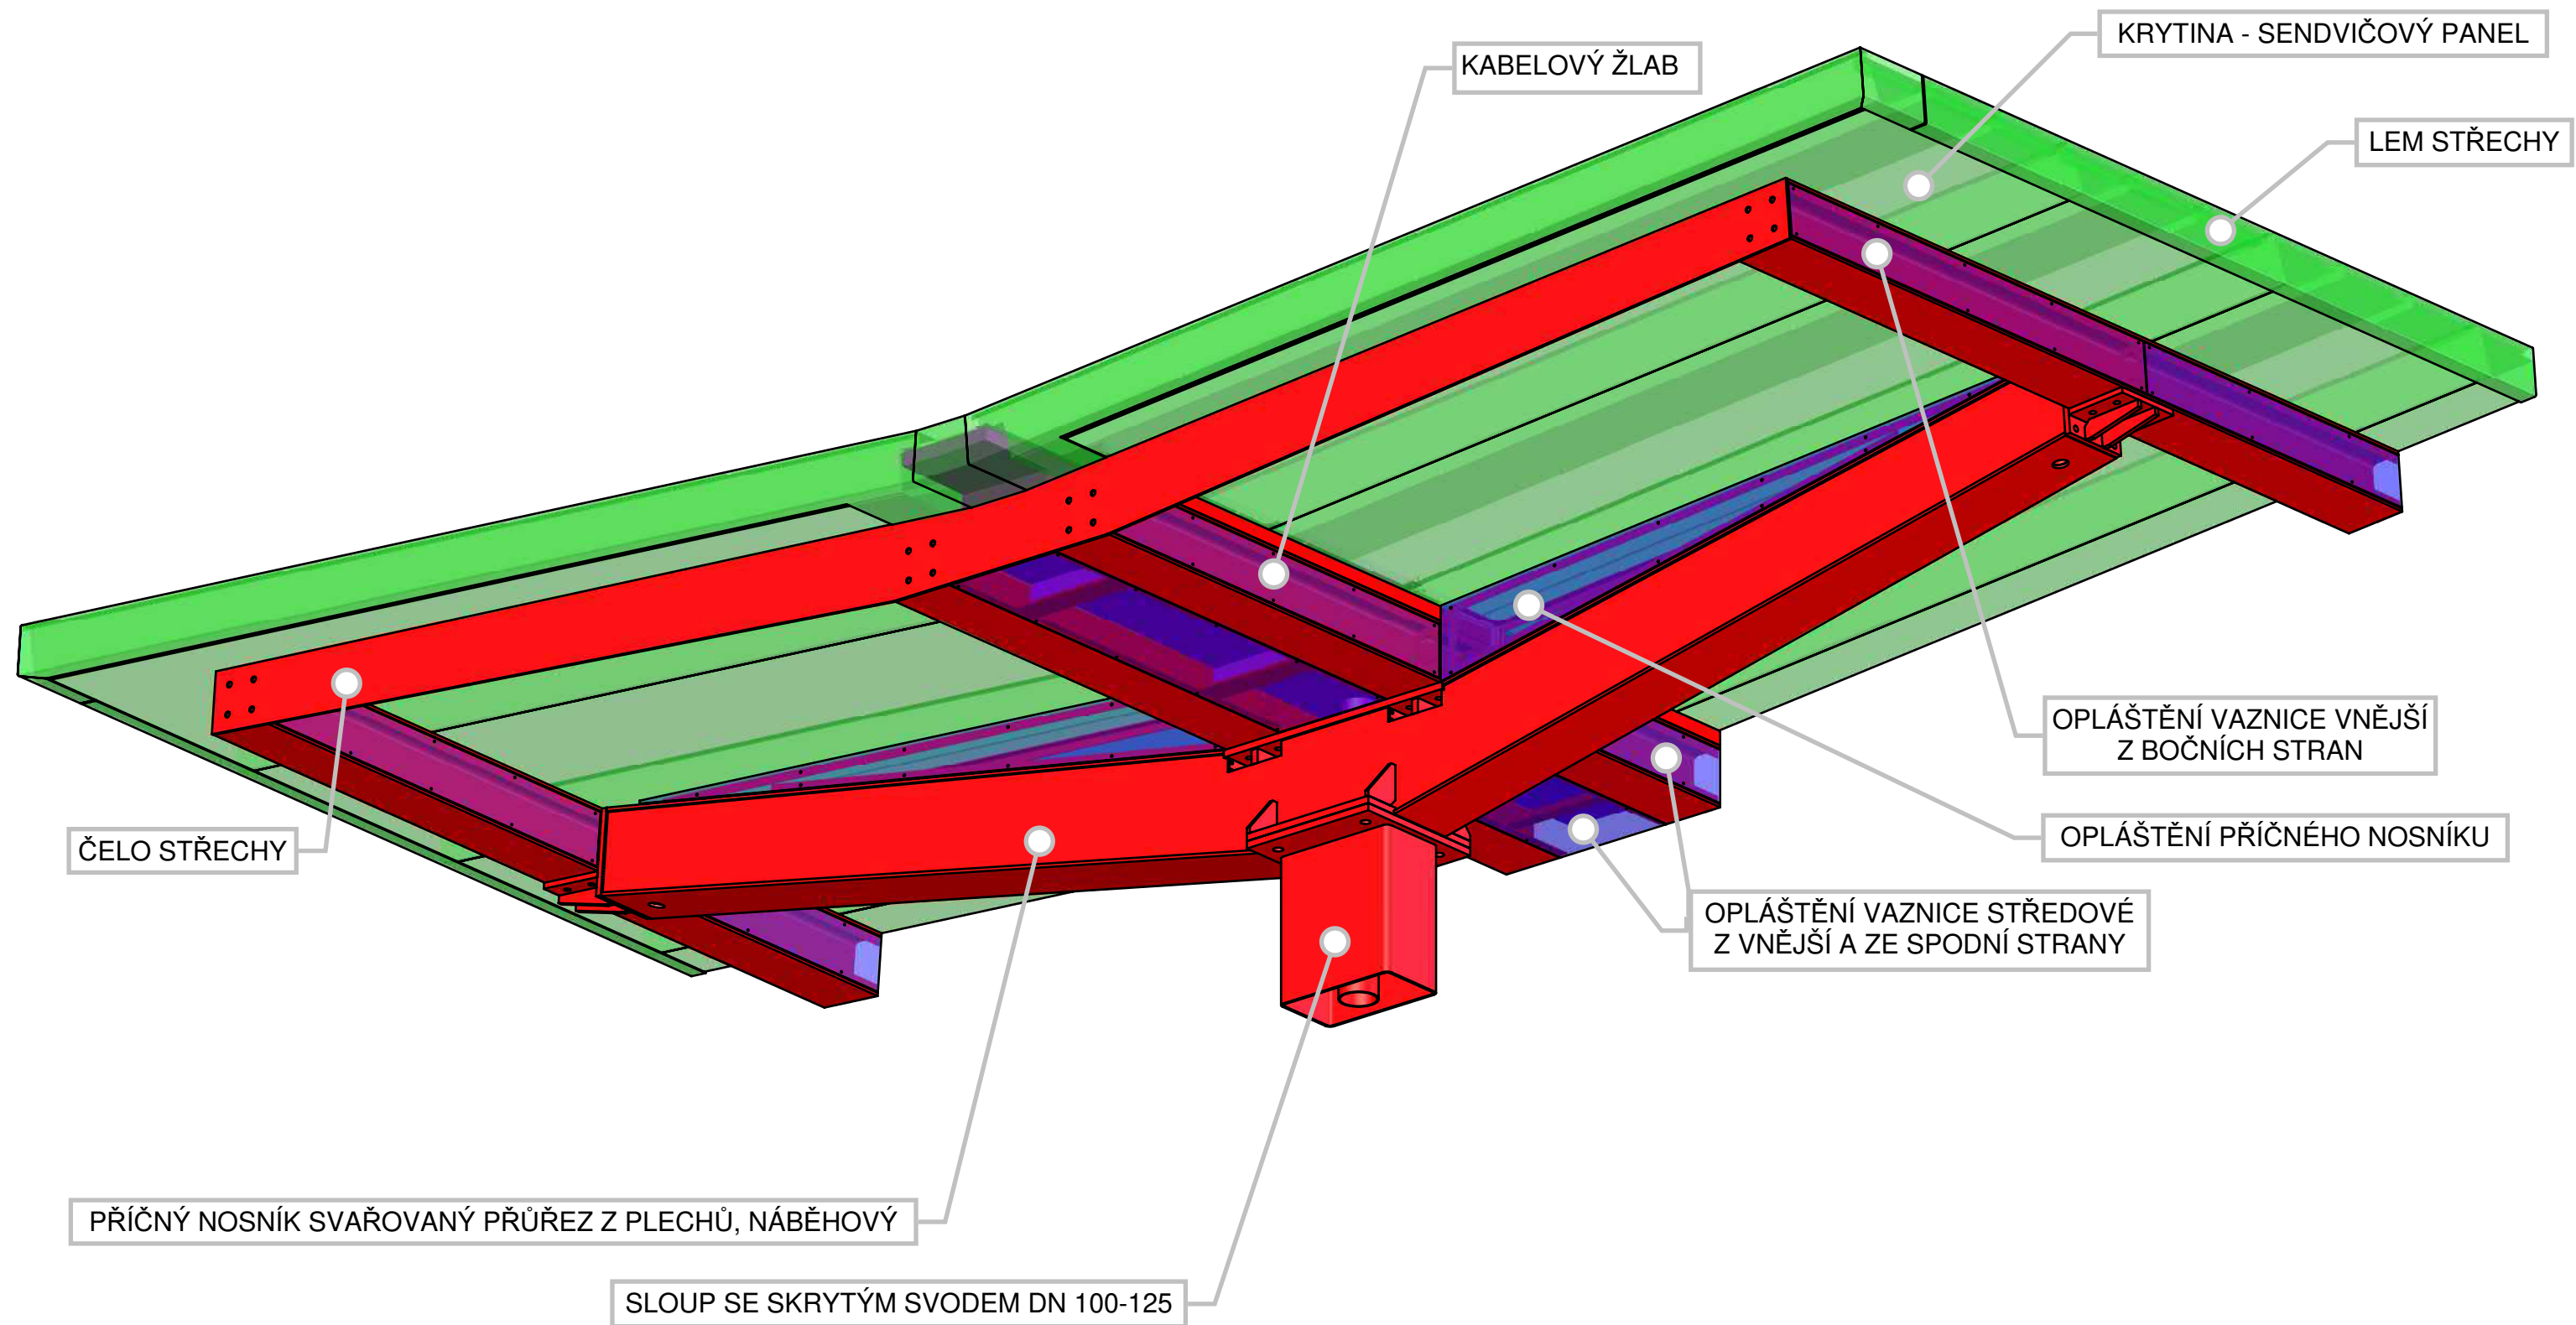
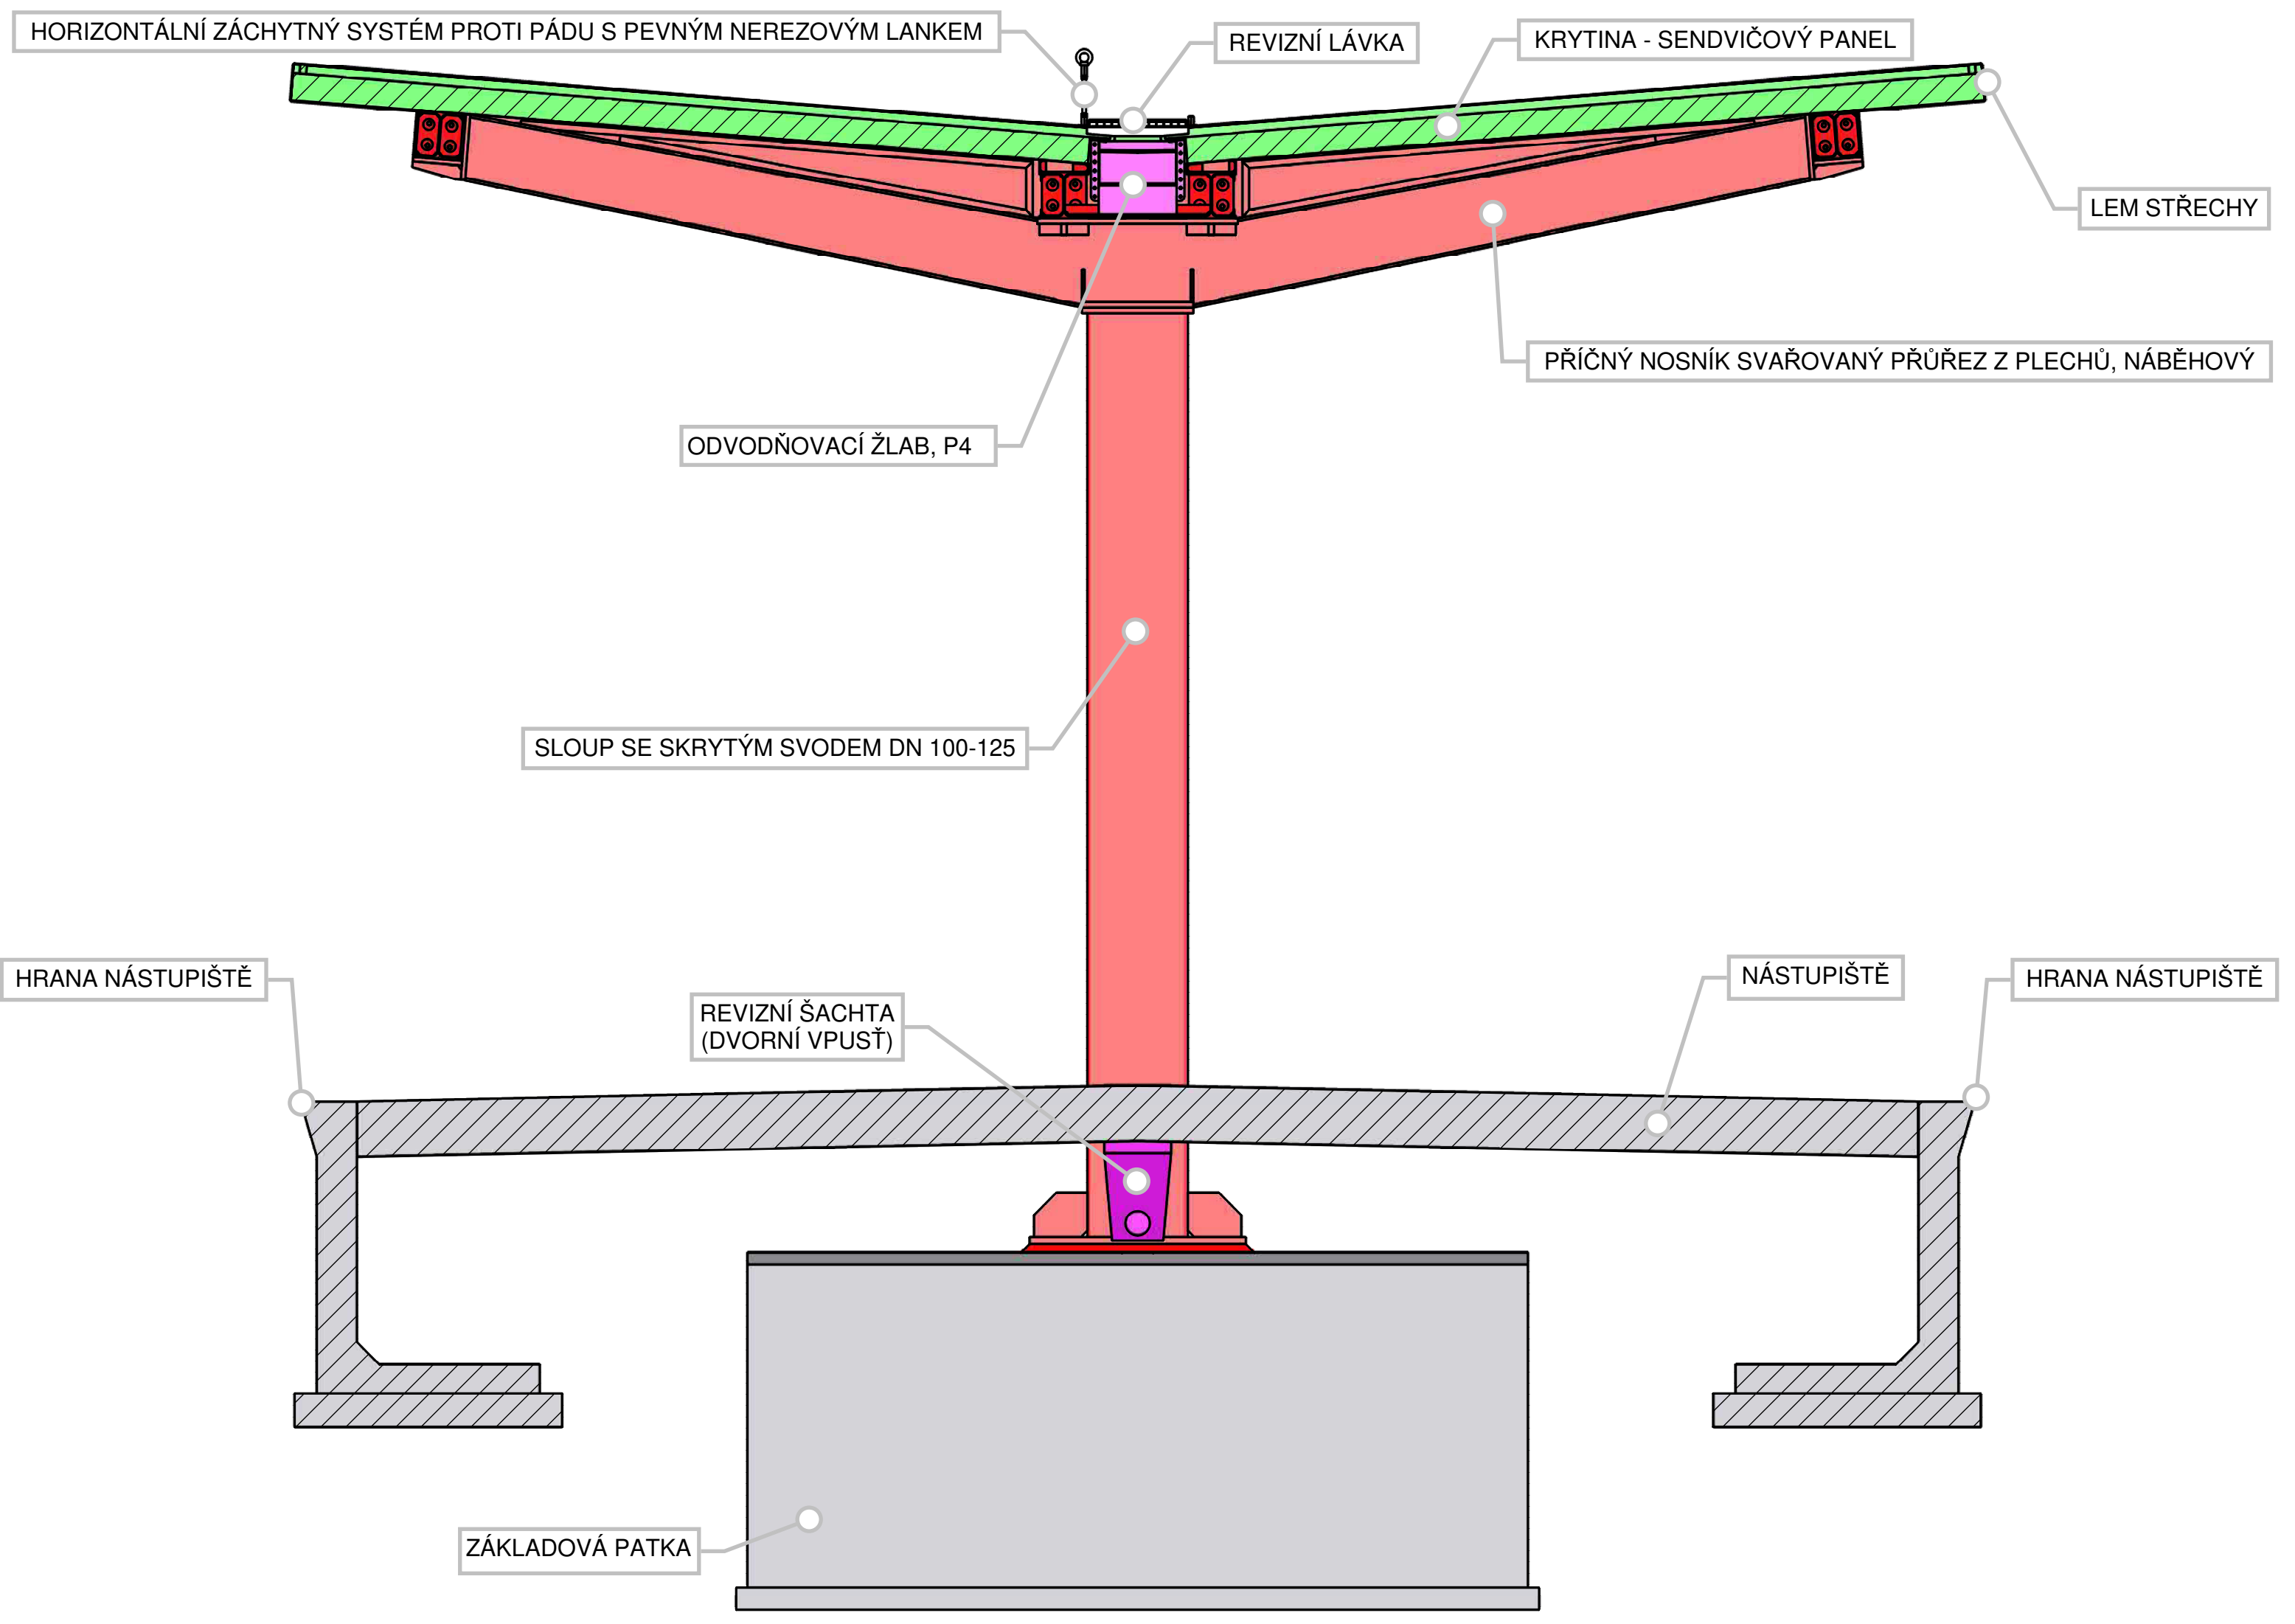
VAZNICE VNITŘNÍ SVAŘENEC Z HEA 220

PŘÍČNÝ NOSNÍK SVAŘOVANÝ PŘŮŘEZ Z PLECHŮ, NÁBĚHOVÝ

VNĚJŠÍ VAZNICE HEA 220

SLOUP 220/220/8
(NA JEDNÉ STRANĚ SE SVODEM DN 100-125)

SVOD DN 100-125

SLOUP SE SKRYTÝM PŘÍVODEM ELEKTRO DN 100-125

ČELO STŘECHY

SLOUP SE SKRYTÝM SVODEM DN 100-125

VÝVOD SVODU ZE SLOUPU

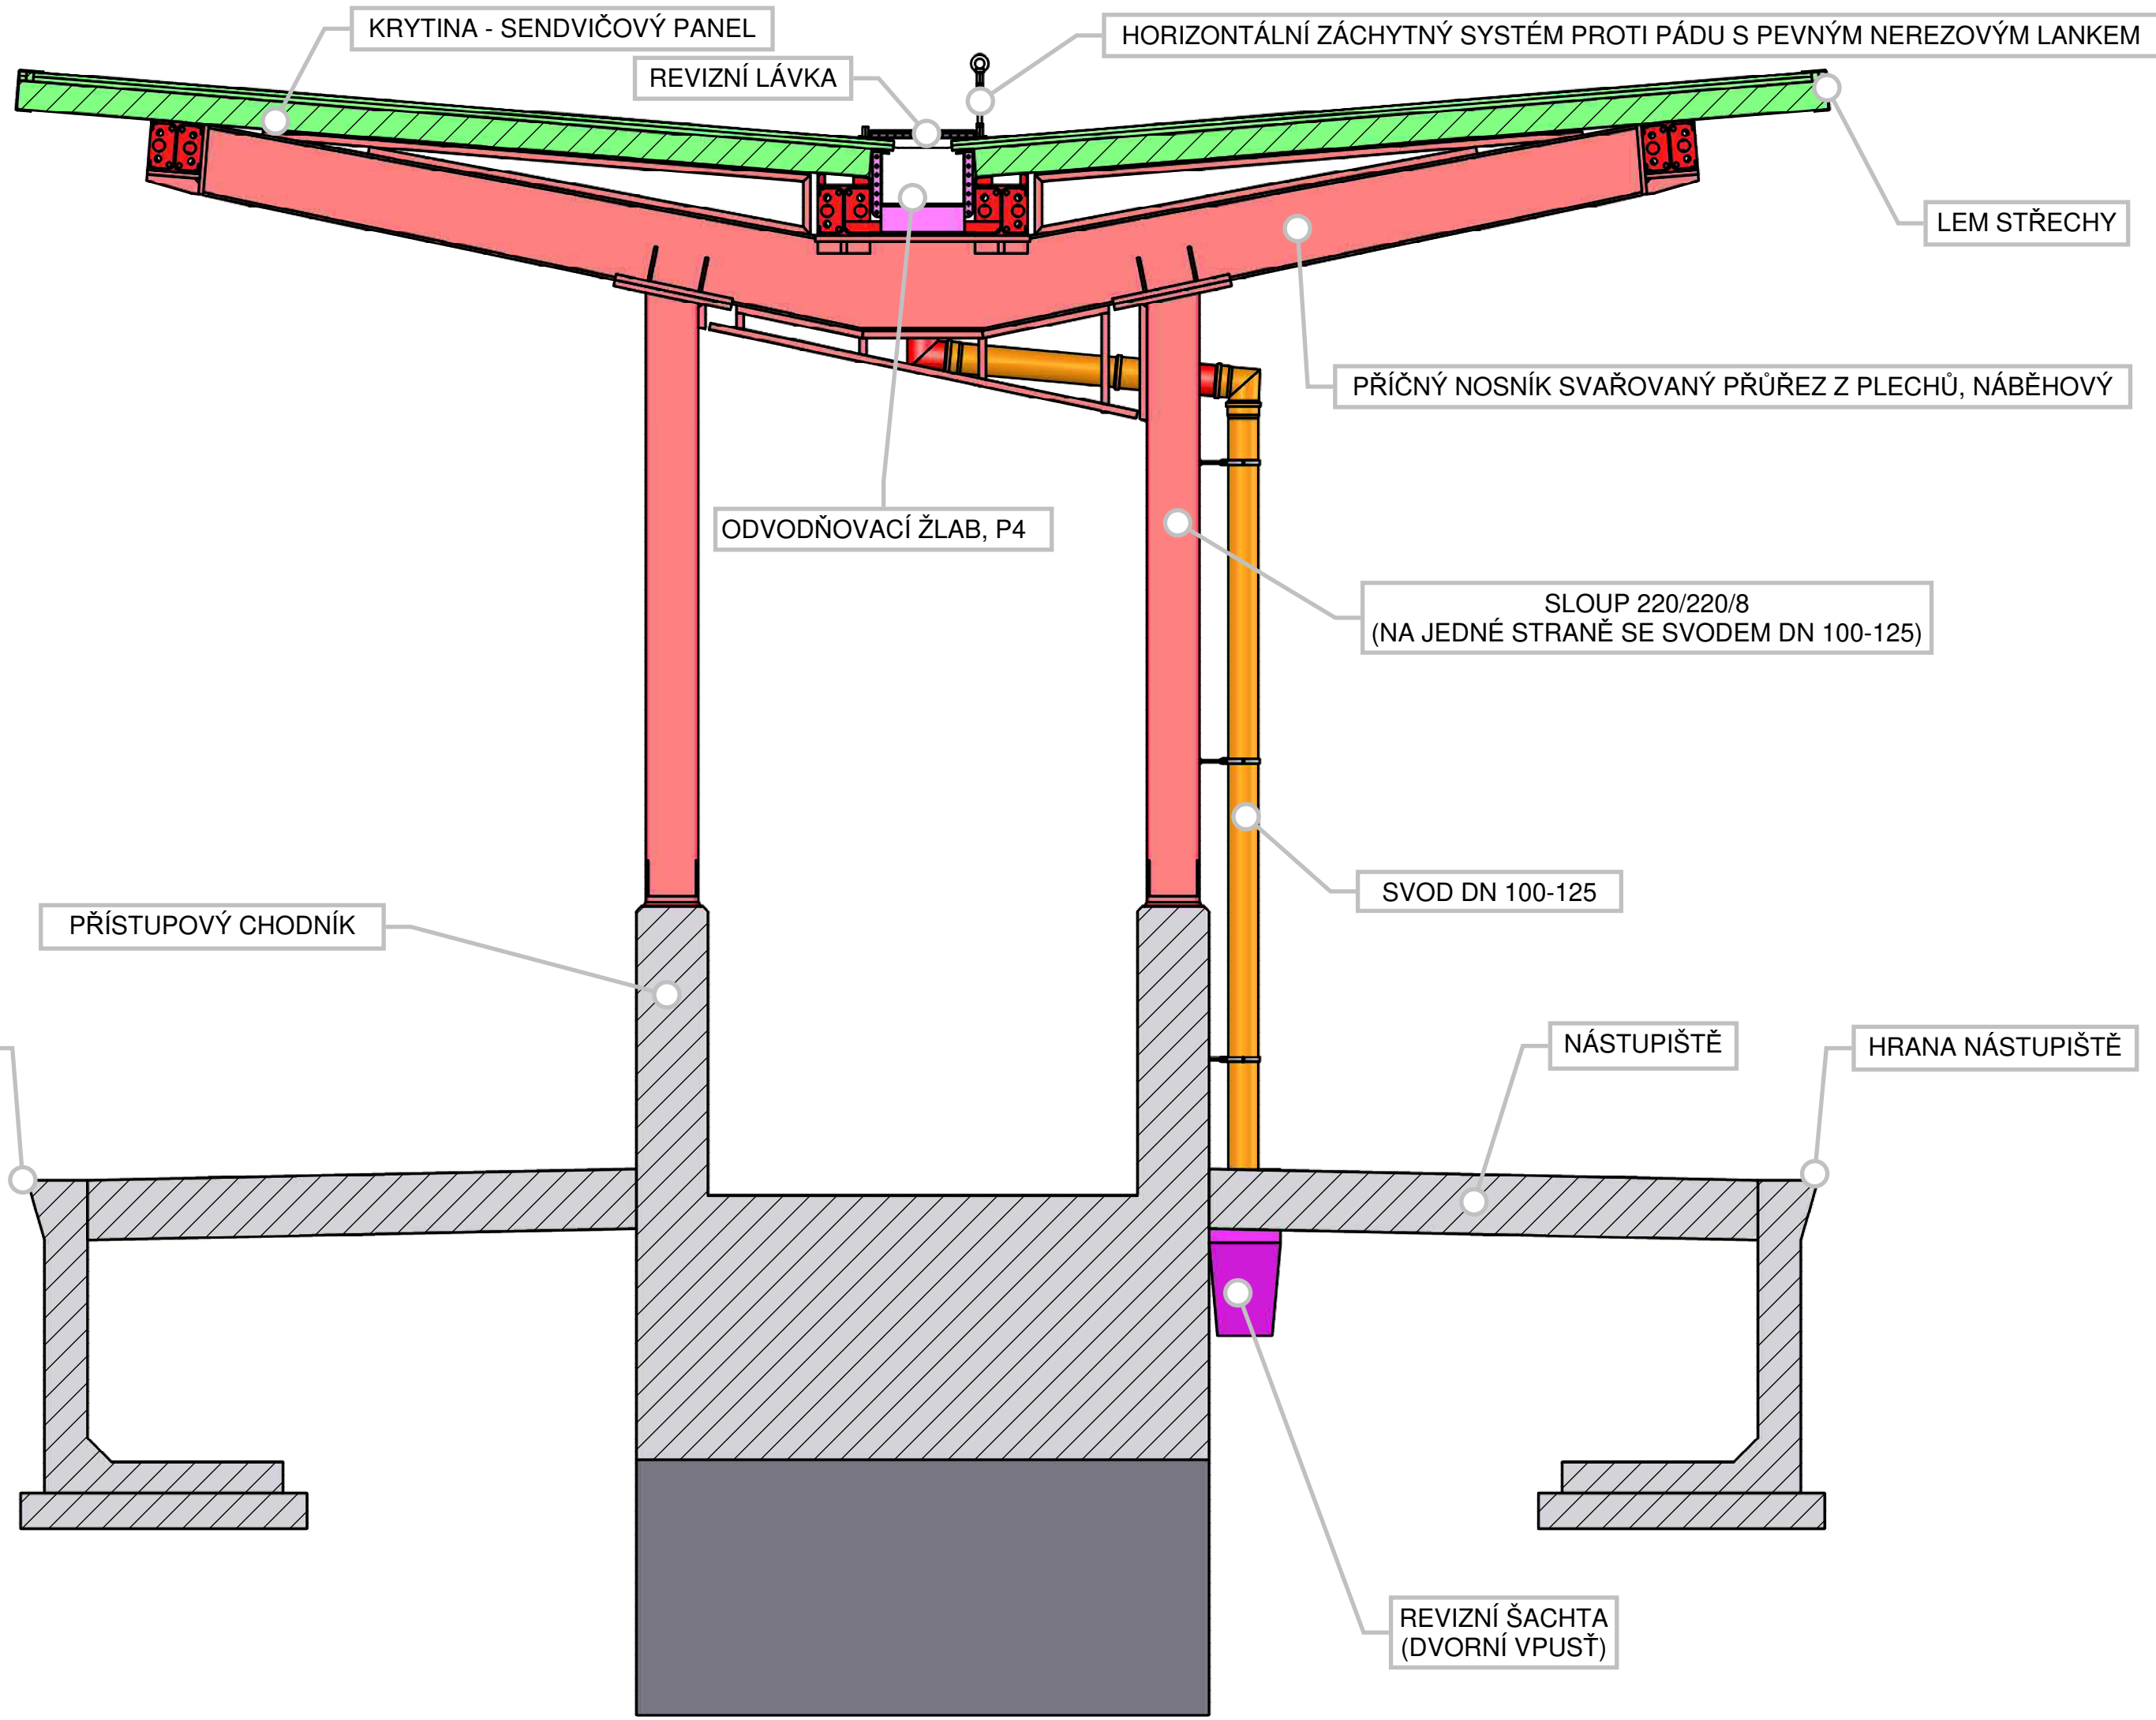
KRYTINA - SENDVIČOVÝ PANEL

REVIZNÍ LÁVKA

HORIZONTÁLNÍ ZÁCHYTNÝ SYSTÉM PROTI PÁDU S PEVNÝM NEREZOVÝM LANKEM

LEM STŘECHY

PŘÍČNÝ NOSNÍK SVAŘOVANÝ PŘŮŘEZ Z PLECHŮ, NÁBĚHOVÝ

ODVODŇOVACÍ ŽLAB, P4

SLOUP 220/220/8
(NA JEDNÉ STRANĚ SE SVODEM DN 100-125)

SVOD DN 100-125

PŘÍSTUPOVÝ CHODNÍK

HRANA NÁSTUPIŠTĚ

NÁSTUPIŠTĚ

REVIZNÍ ŠACHTA
(DVORNÍ VPUŠŤ)
