Název stavby/akce:	Sanace tělesa železničního spodku na trati Děčín - Jedlová v km 25,880 - 25,980			Označení (S-kód):	S632000536
				Označení zhotovitele:	D21106
Název části:	Stavební část			Označení části:	D.2.1.4
Název objektu:	Česká Kamenice - Horní Kamenice, propustek ev. km 25,897 - demolice			Označení objektu/komplexu:	SO 11-21-01
Název přílohy:	TECHNICKÁ ZPRÁVA			Číslo přílohy:	1.0.0.1
Název dílčí části přílohy:	-			Paré:	
Kraj:	Katastrální území:		TUDU:		
Ústecký kraj	Horní Kamenice		086112		
Stupeň dokumentace:	Datum zpracování:	Formáty:	Měřítko:		
PDPS	04/2024				
S-kód:	Stupeň dokumentace:	Část:	Objekt:	Podobjekt:	Příloha:
S 6 3 2 0 0 0 5 3 6	P D P S	D 2 1 0 4	S 0 1 1 2 1 0 1	X X X	1 0 0 1 0 0 0

Stavba: Sanace tělesa železničního spodku na trati Děčín - Jedlová
v km 25,880 - 25,980

Objekt: SO 11-21-01 Č. Kamenice-H. kamenice, propustek ev. km 25,897 - demolice

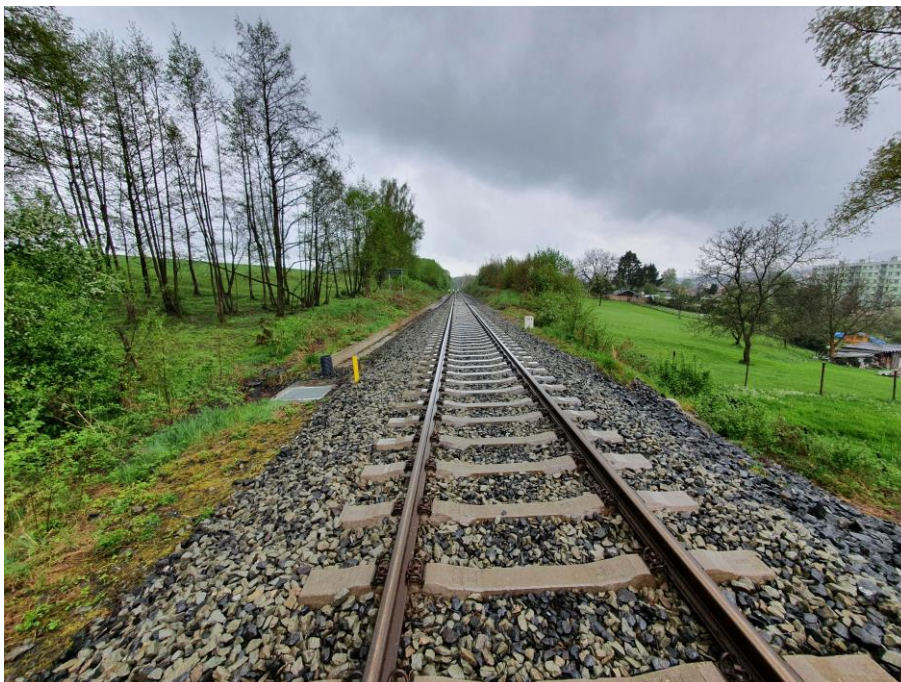
Obr. 1 Pohled na stávající propustek směrem na Děčín

Samotná konstrukce stávajícího propustku byla vybudována z prefabrikovaných železobetonových trub DN 800 min. Propustek má spád 2,3%. Propustek byl vybudován s kolmou vtokovou troubou a šikmou výtokovou troubou, standartní mezilehlá trouba je dl. 1,10 m. Na vtoku je železobetonová jímka s tloušťkou stěn 250mm a vnitřními rozměry 1,20 x 1,20 m.

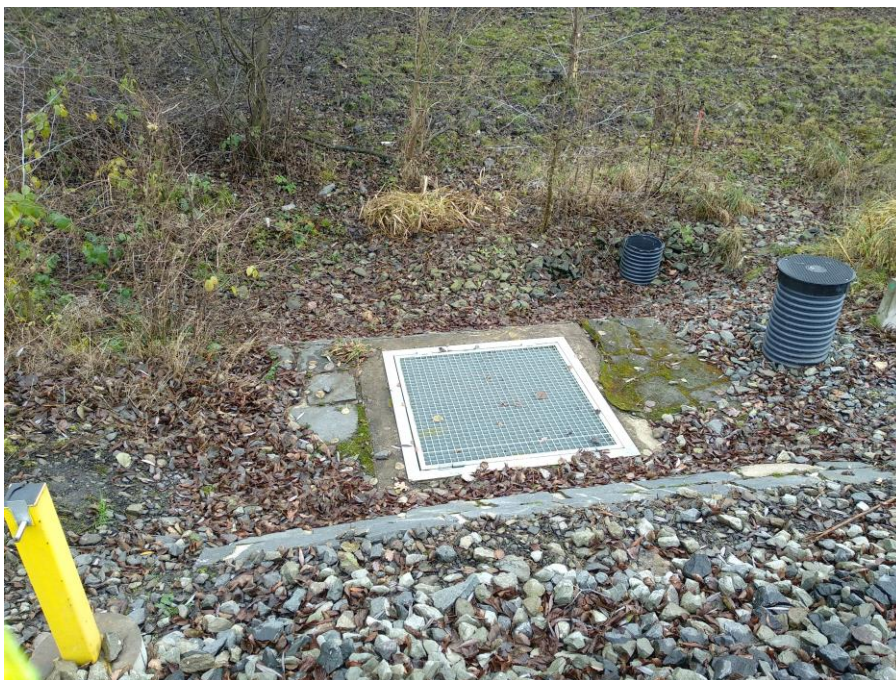
Obr. 2 Vtok propustku s pochozím roštem

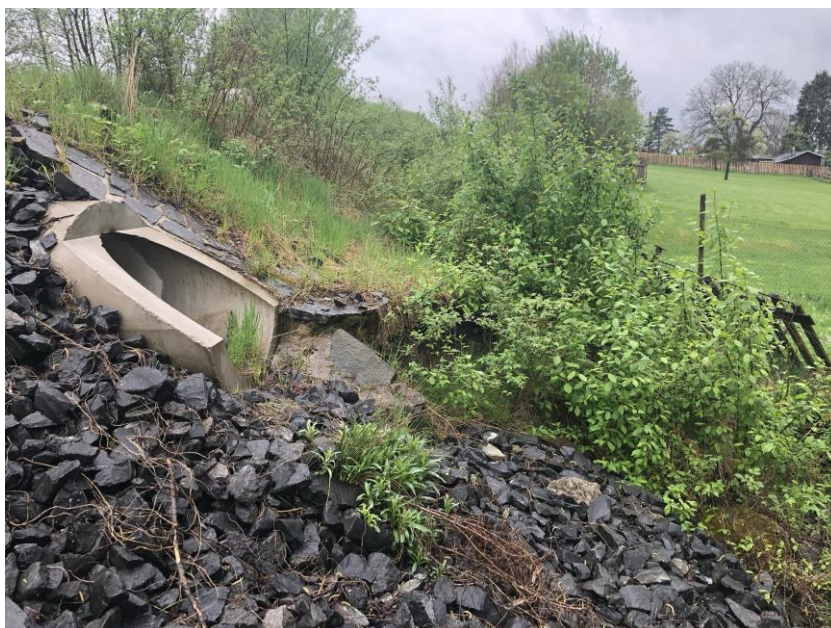
Obr. 3 Výtok se šikmým čelem propustku
