## SITUACE

## AXONOMETRIE

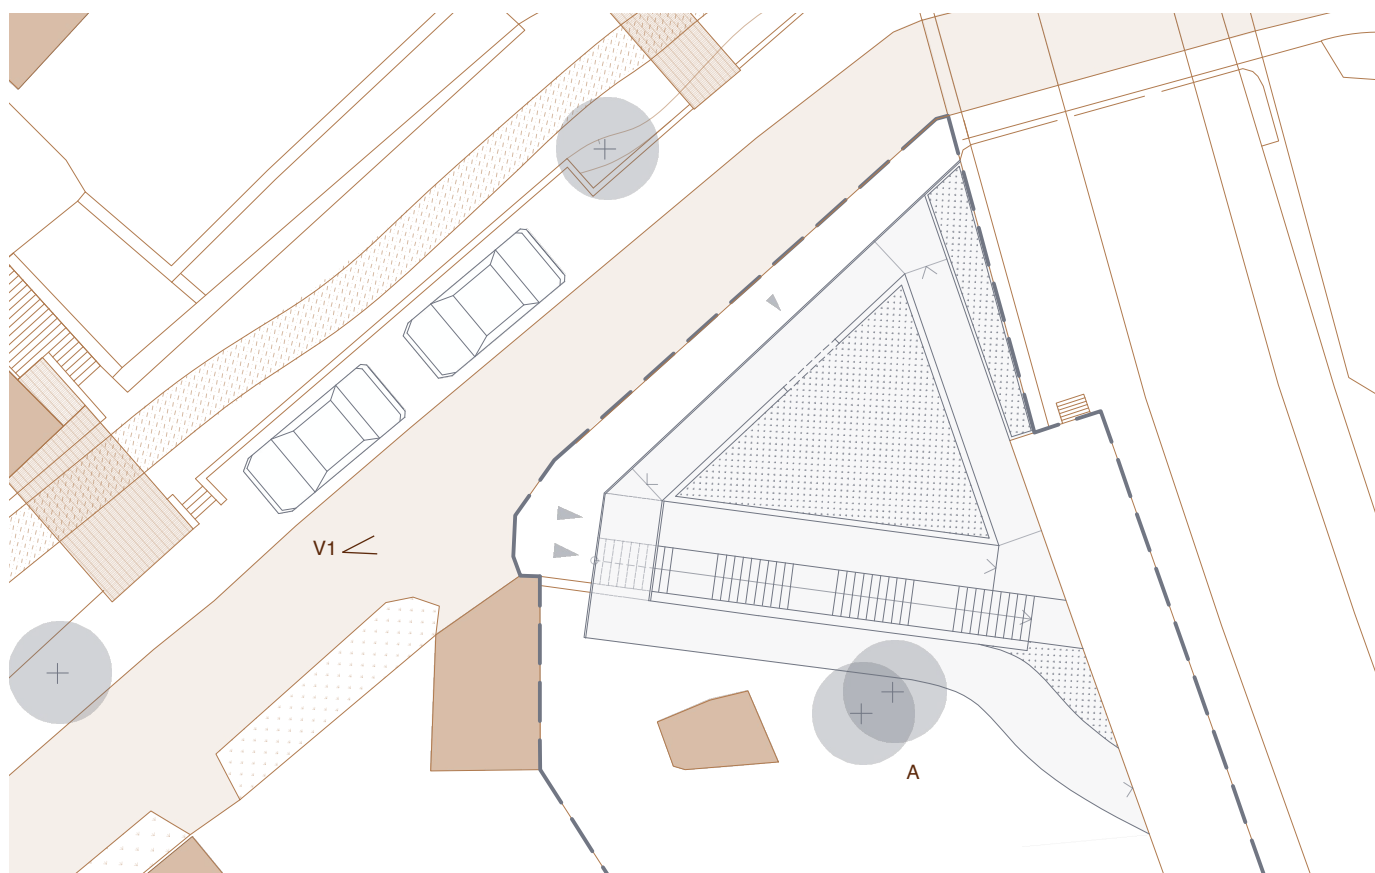
Varanta A se tvarově drží současného trojúhelníku. Rampa se na třech ramenech vytočí do druhého patra a dále pokračuje volně ve výše položené zelené části pozemku. Zbylý vnitřní trojúhelníkový prostor je dále využit na skladování kol, potenciálně i wc a technickou místnost či umístění kontejnerů. Schodiště jde přímo a přirozeným směrem od silnice k nástupišti. Důležitým bodem je zachování současných rostlých stromů (A) rostoucích nad kamennou zídkou, která je drží v prudkém svahu.

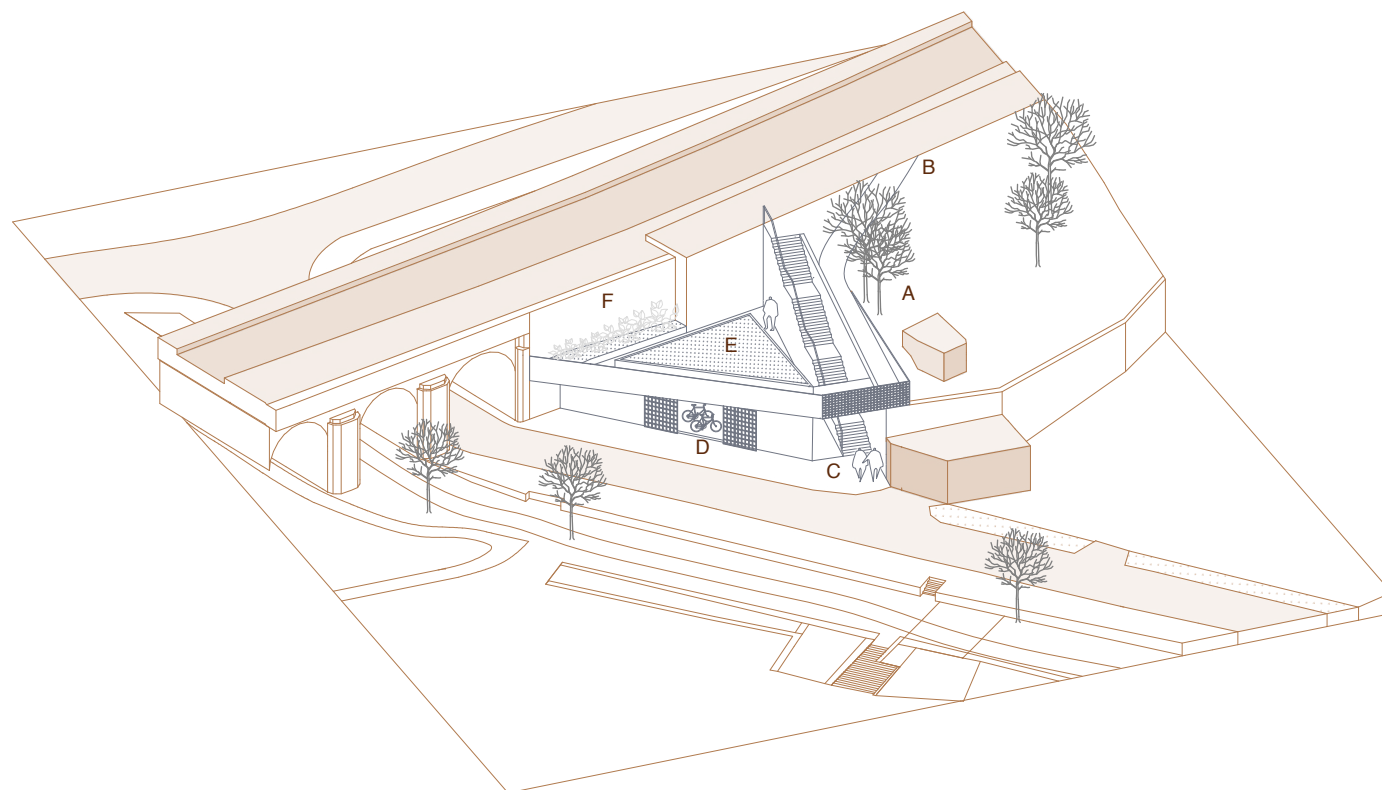
- A Zachovalé rostlé stromy nad zídhou.
- B Napojení organické rampy na nástupiště
- C Hlavní vstup na rampu i schodiště ze spodní úrovně
- D Vstup do kolárny
- E Zelená střecha kolárny
- F Popínavá zeleň na zdi mostu
