DR/01	DVEŘE INTERIÉROVÉ	ROZMĚRY:	1220x2400						
<div><div> </div><div>

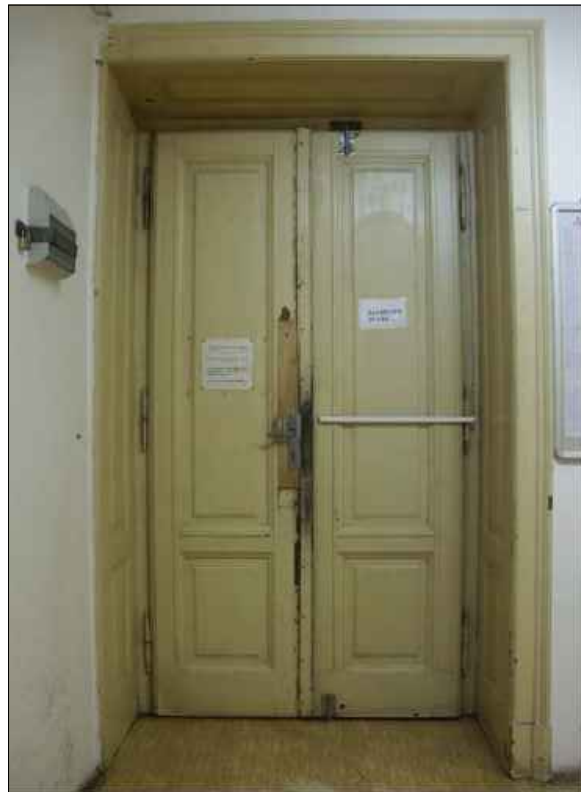
</div></div>									
STÁVAJÍCÍ STAV:									
<p>Zřejmě původní prvek z doby výstavby. Dřevěné dvoukřídlové dveře, rámová konstrukce s kazetovými výplněmi, obě křídla mají dvě obdélné profilované kazety s vystupujícími středy, horní kazety jsou více jak dvakrát vyšší než spodní, dveře jsou osazené v obložkové zárubni rámované profilovanou lištou, špaleta je deštěná rámovou konstrukcí s obdélnými kazetami s vystupujícími středy částečně mají původní zapuštěné závěsy a dveřní štítky, kliky novodobé.</p>									
NAVRHOVANÝ STAV OPRAVY:									
<ul style="list-style-type: none"><li>provedení fotodokumentace stávajícího stavu</li><li>demontáž dveří a transport do dílen včetně obložkové zárubně</li><li>demontáž kovových mechanismů (panty, zámky, apod.)</li><li>konstrukční zpevnění spojů a uvolněných částí, nepůvodní prvky kování budou nahrazeny za repliky původních, chybějící kování bude doplněno přesnými kopiemi původního</li><li>v případě dochování původního nátěru tento restaurátorsky opravit nebo provést nový dle analogií v objektu (fládr)</li><li>repasované dveře s obložkovou zárubní budou následně umístěné na nové místo</li></ul>

POZNÁMKY:	Nové umístění 4.022 Stávající umístění 1M.039								
POČET:	1.PP	1.NP	1.-2.NP	2.NP	3.NP	4.NP	5.NP	6.NP	CELKEM
	-	-	-	-	-	1	-	-	1

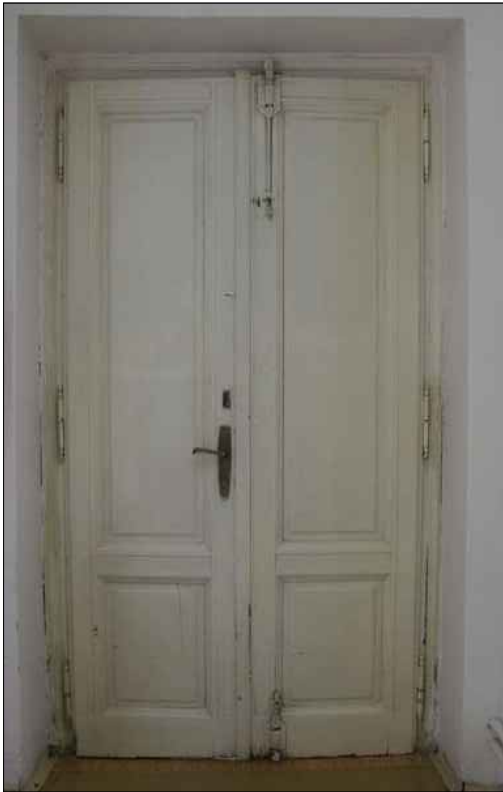
DR/06	DVEŘE INTERIÉROVÉ	ROZMĚRY:	1200x2400							
<div><div> </div><div>

</div></div>										
STÁVAJÍCÍ STAV:										
<p>Původní prvek z doby výstavby. Dřevěné dvoukřídlové dveře, rámová konstrukce s kazetovými výplněmi, obě křídla mají dvě obdélné profilované kazety s vystupujícími středy, horní kazety jsou více jak dvakrát vyšší než spodní, klapačka je železná, dveře jsou osazené v obložkové zárubni rámované profilovanou lištou ukončenou soklem, mají původní zapuštěné závěsy, původní kliku a „kouli“ a štítky, zřejmě dodatečně jsou ke dveřím přidány horní a dolní zástrčka – mají čistě klasicistní dekor</p>										
NAVRHOVANÝ STAV OPRAVY:										
<ul style="list-style-type: none"><li>provedení fotodokumentace stávajícího stavu</li><li>demontáž dveří a transport do dílen včetně obložkové zárubně</li><li>demontáž kovových mechanismů (panty, zámky, apod.)</li><li>konstrukční zpevnění spojů a uvolněných částí, nepůvodní prvky kování budou nahrazeny za repliky původních, chybějící kování bude doplněno přesnými kopiemi původního</li><li>v případě dochování původního nátěru tento restaurátorsky opravit nebo provést nový dle analogií v objektu (fládr)</li><li>repasované dveře s obložkovou zárubní budou následně umístěné na nové místo</li></ul>

POZNÁMKY:	Nové umístění 3.089 Stávající umístění 2.050									
POČET:	1.PP	1.NP	1.-2.NP	2.NP	3.NP	4.NP	5.NP	6.NP	CELKEM	
	-	-	-	-	1	-	-	-	1

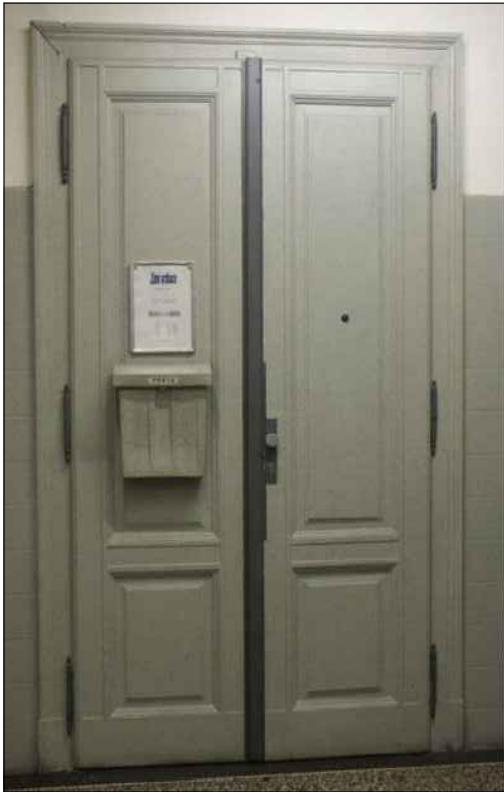
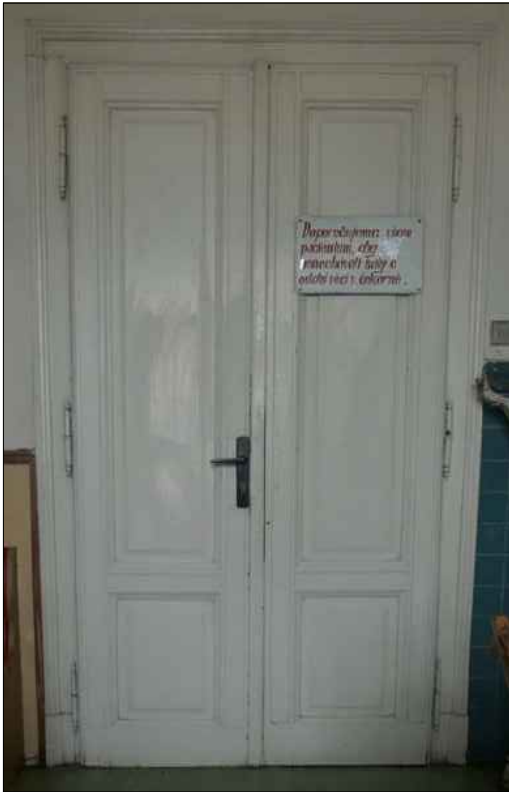
DR/08	DVEŘE INTERIÉROVÉ	ROZMĚRY:	1200x2350							
<div>

</div>										
STÁVAJÍCÍ STAV:										
<p>Původní prvek z doby výstavby. Dřevěné dvoukřídle dveře, rámová konstrukce s kazetovými výplněmi, obě křídla mají dvě obdélné profilované kazety s vystupujícími středy, horní kazety jsou více jak dvakrát vyšší než spodní, klapačka je železná, dveře jsou osazené v obložkové zárubni rámované profilovanou lištou a ukončené soklem, mají původní zapuštěné závěsy, klika novodobá.</p>										
NAVRHOVANÝ STAV OPRAVY:										
<ul style="list-style-type: none"><li>provedení fotodokumentace stávajícího stavu</li><li>demontáž dveří a transport do dílen včetně obložkové zárubně</li><li>demontáž kovových mechanismů (panty, zámky, apod.)</li><li>konstrukční zpevnění spojů a uvolněných částí, nepůvodní prvky kování budou nahrazeny za repliky původních, chybějící kování bude doplněno přesnými kopiemi původního</li><li>v případě dochování původního nátěru tento restaurátorsky opravit nebo provést nový dle analogií v objektu (fládr)</li><li>repasované dveře s obložkovou zárubní budou následně umístěné na nové místo</li></ul>

POZNÁMKY:		Nové umístění 2.110 Stávající umístění 2.110								
POČET:		1.PP	1.NP	1.-2.NP	2.NP	3.NP	4.NP	5.NP	6.NP	CELKEM
		-	-	-	1	-	-	-	-	1

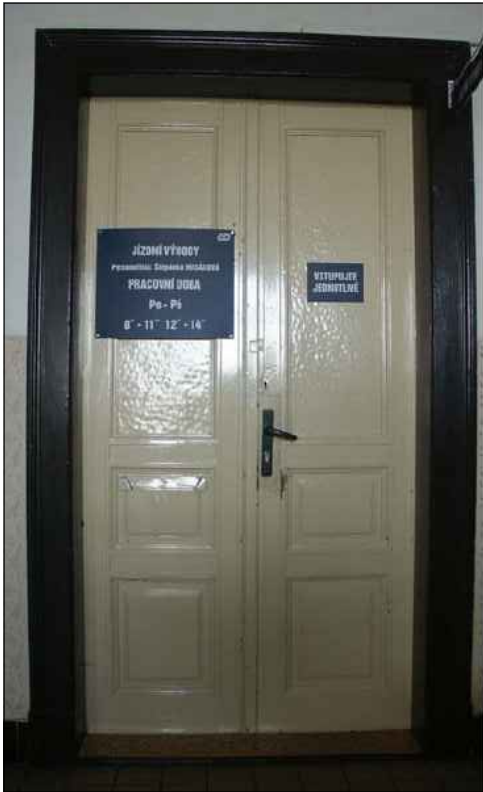
DR/09	DVEŘE INTERIÉROVÉ	ROZMĚRY:	1200x2400							
<div>

</div>										
STÁVAJÍCÍ STAV:										
<p>Zřejmě původní prvek z doby výstavby. Dřevěné dvoukřídlové dveře, rámová konstrukce s kazetovými výplněmi, obě křídla mají tři obdélná pole, pole v horní polovině je prosklené, přetřené barvou, ve dvou nestejně velkých polích ve spodní polovině jsou profilované kazety s vystupujícími středy, z vnitřní strany jsou druhotně potažené polstrováním, dveře jsou osazené v obložkové zárubni rámované profilovanou lištou a ukončené soklem, mají původní zapuštěné závěsy</p>										
NAVRHOVANÝ STAV OPRAVY:										
<ul style="list-style-type: none"><li>provedení fotodokumentace stávajícího stavu</li><li>odstranit polstrování</li><li>demontáž dveří a transport do dílen včetně obložkové zárubně</li><li>demontáž kovových mechanismů (panty, zámky, apod.)</li><li>konstrukční zpevnění spojů a uvolněných částí, nepůvodní prvky kování budou nahrazeny za repliky původních, chybějící kování bude doplněno přesnými kopiemi původního</li><li>v případě dochování původního nátěru tento restaurátorsky opravit nebo provést nový dle analogií v objektu (fládr)</li><li>repasované dveře s obložkovou zárubní budou následně umístěné na nové místo</li></ul>

POZNÁMKY:		Nové umístění 1M.062 Stávající umístění 2.122								
POČET:		1.PP	1.NP	1.-2.NP	2.NP	3.NP	4.NP	5.NP	6.NP	CELKEM
		1	-	-	-	-	-	-	-	1

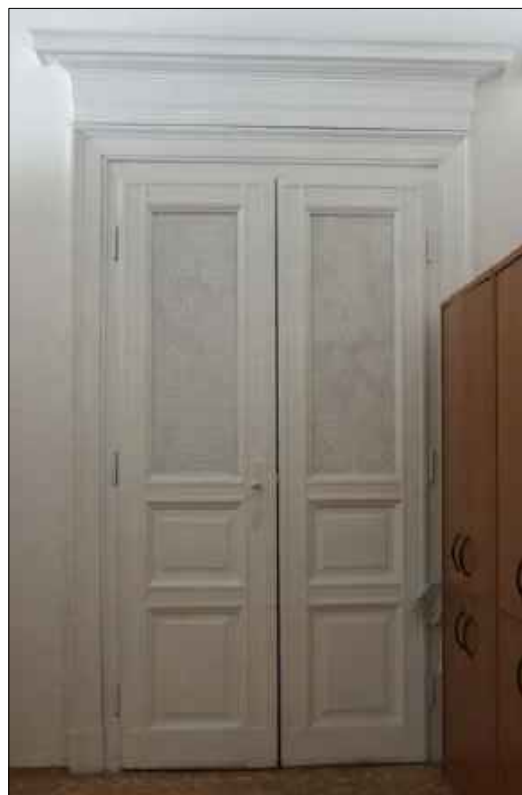
DR/22	DVEŘE INTERIÉROVÉ	ROZMĚRY:	1200x2400						
<div>

</div>									
STÁVAJÍCÍ STAV:									
<p>Původní prvek z doby výstavby, po repasi (novodobé závěsy, chybí železná klapačka), kvalitní truhlářská práce. Dřevěné dvoukřídlé dveře; rámová konstrukce s kazetovými výplněmi, obě křídla mají tři obdélná pole, pole v horní polovině je prosklené, ve dvou nestejně velkých polích ve spodní polovině jsou profilované kazety s vystupujícími středy, dveře jsou osazené v obložkové zárubni rámované profilovanou lištou a ukončené soklem, nade dveřmi přímá nadpražní (nadedvevní) dřevěná římsa, mají původní štítek.</p>									
NAVRHOVANÝ STAV OPRAVY:									
<ul style="list-style-type: none"><li>provedení fotodokumentace stávajícího stavu</li><li>demontáž dveří a transport do dílen včetně obložkové zárubně</li><li>demontáž kovových mechanismů (panty, zámky, apod.)</li><li>konstrukční zpevnění spojů a uvolněných částí</li><li>doplnit železnou klapačkou, chybějící kování provést jako přesnou kopii původního</li><li>v případě dochování původního nátěru tento restaurátorsky opravit nebo provést nový dle analogií v objektu (fládr)</li><li>krycím nátěrem shodným s barevností dveří opatřit zapuštěné závěsy</li><li>repasované dveře s obložkovou zárubní budou následně umístěné na nové místo</li></ul>

POŽADAVKY	Obě dvevní křídla osadí magnetickými detektory, samozavírači a dveřním otvíračem. Zámek bude elektromechanický s klikou a koulí ze strany čtečky přístupového systému s přechodkou a vyfrézovanou drážkou pro napojení zámku. Dveře budou napojeny na EACS, kování bude otevíratelné z vnitřní strany a v případě poruchy možnost ovládání mechanicky.								
POZNÁMKY:	Nové umístění 4.064 Stávající umístění 4.067								
POČET:	1.PP	1.NP	1.-2.NP	2.NP	3.NP	4.NP	5.NP	6.NP	CELKEM

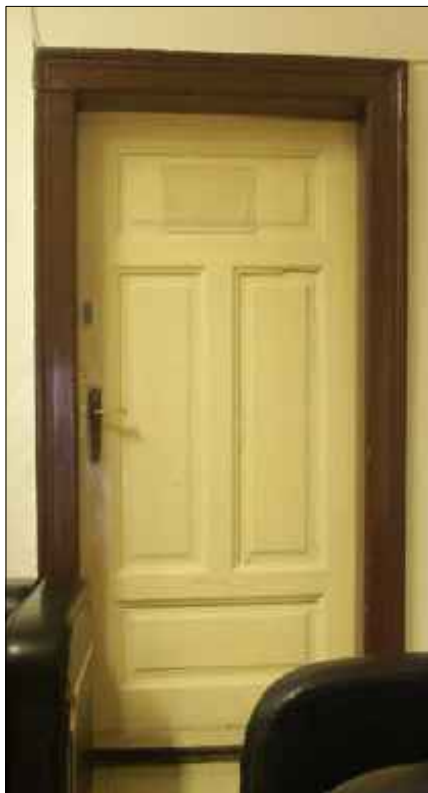
DR/24	DVEŘE INTERIÉROVÉ	ROZMĚRY:	900x2120							
<div>

</div>										
STÁVAJÍCÍ STAV:										
<p>Původní prvek z doby výstavby, kvalitní truhlářská práce. Dřevěné jednokřídlé dveře, rámová konstrukce s obdélnými kazetovými profilovanými výplněmi s vystupujícími středy, v horní a dolní části kazety obdélné na šířku, ve střední části vedle sebe dvě obdélné kazety na výšku, dveře jsou osazené v obložkových zárubních rámovaných profilovanou lištou a ukončených soklem, s původními zapuštěnými závěsy, štítkem a klikou.</p>										
NAVRHOVANÝ STAV OPRAVY:										
<ul style="list-style-type: none"><li>provedení fotodokumentace stávajícího stavu</li><li>demontáž dveří a transport do dílen včetně obložkové zárubně</li><li>demontáž kovových mechanismů (panty, zámky apod.)</li><li>konstrukční zpevnění spojů a uvolněných částí, chybějící kování doplnit přesnými kopiemi původního</li><li>v případě dochování původního nátěru tento restaurátorsky opravit nebo provést nový dle analogií v objektu (fládr)</li><li>reparované dveře s obložkovou zárubní budou následně umístěné na nové místo</li></ul>

POŽADAVKY	Obě dveřní křídla osadí magnetickými detektory, samozavírači a dveřním otvíračem. Zámek bude elektromechanický s klikou a koulí ze strany čtečky přístupového systému s přechodkou a vyfrézovanou drážkou pro napojení zámku. Dveře budou napojeny na EACS, kování bude otevíratelné z vnitřní strany a v případě poruchy možnost ovládání mechanicky.									
POZNÁMKY:	Nové umístění 4.050 Stávající umístění 4.076									
POČET:	1.PP	1.NP	1.-2.NP	2.NP	3.NP	4.NP	5.NP	6.NP	CELKEM

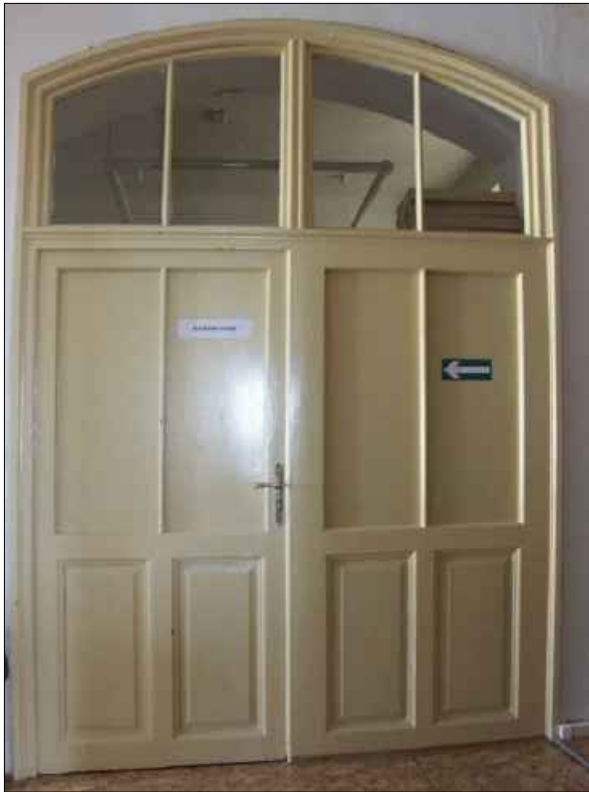
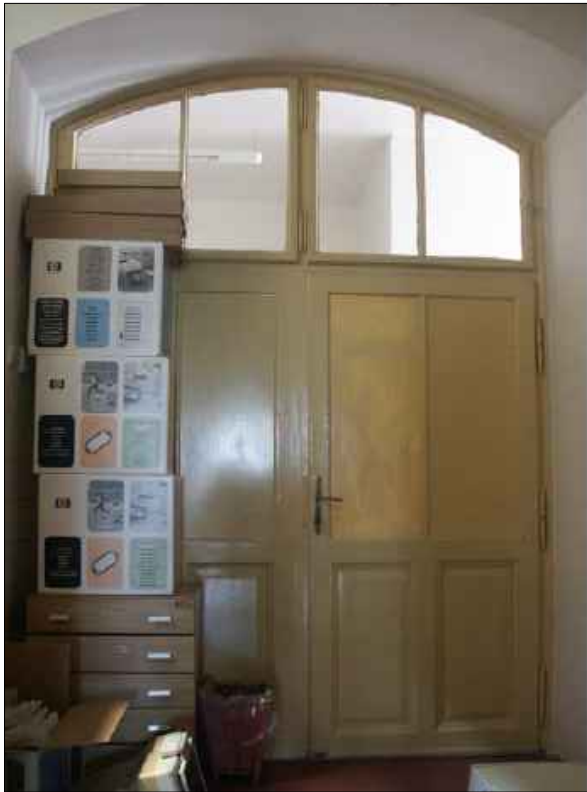
</div>										
STÁVAJÍCÍ STAV:										
<p>Prvek vhodně doplňující charakter stavby. Dřevěná stěna vyplňující segmentově ukončený otvor, má křížový rám, v něm jsou v levé (při pohledu z chodby) části osazeny jednokřídlé dveře, ty jsou rámové ve spodní části s dvěma na výšku obdélnými profilovanými kazetovými výplněmi, v horní části na celou šířku dveří obdélné prosklené pole členěné vertikální příčlím na dvě tabulky. Totožné členění má pevná polovina stěny. Nad poutcem v horní části je osově umístěná stojina, v takto vzniklých polích jsou jednokřídlá okna vertikální příčlím členěna na dvě shodně velké části, která se otvírají od kraje ke středu, jsou uzavřena obrtlíky závěsy jsou zapuštěné, klika a štítek mosazné cca z 30.let 20.století.</p>										
NAVRHOVANÝ STAV OPRAVY:										
<ul style="list-style-type: none"><li>provedení fotodokumentace stávajícího stavu</li><li>demontáž dveří a transport do dílen včetně obložkové zárubně</li><li>demontáž kovových mechanismů (panty, zámky, apod.)</li><li>konstrukční zpevnění spojů a uvolněných částí</li><li>v případě dochování původního nátěru tento restaurátorsky opravit nebo provést nový dle analogií v objektu (fládr)</li><li>odstranit nátěry ze skel</li><li>repasované dveře s rámem budou následně umístěné na nové místo</li></ul>

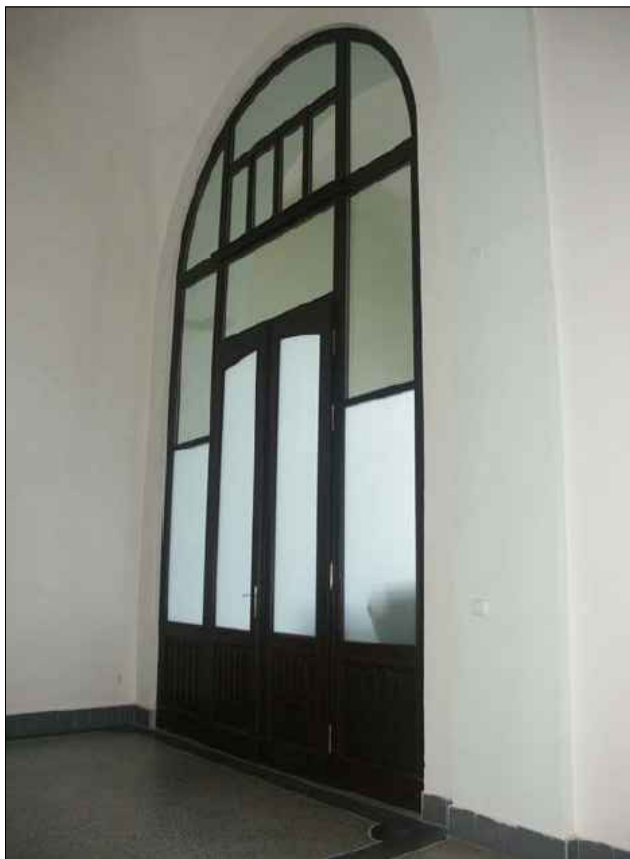
</div>										
STÁVAJÍCÍ STAV:										
<p>Jedná se o zdařitou novodobou kopii. Dvoukřídlé dřevěné dveře jsou součástí dřevěné výplně otvoru s půlkruhovým ukončením. Výplň se skládá z části nad poutcem, která tvoří nadsvětlík, dělený na tři vertikální díly, střední díl je horizontálně dělen na polovinu a spodní část ještě na čtyři díly. Dveřní křídla mají v dolní části kazety ukončené vlnovkou. Horní prosklená část je ukončena segmentem. Nad dveřními křídly je jedno pole nadsvětlíku s římsou podepřenou konsolou, Boční díly jsou ze 2/3 prosklené a spodní díl je kazetový.</p>										
NAVRHOVANÝ STAV OPRAVY:										
<ul style="list-style-type: none"><li>• demontáž kovových mechanismů (panty, zámky, apod.)</li><li>• konstrukční zpevnění spojů a uvolněných částí</li><li>• krycí nátěr provést nový dle analogií v objektu (fládr)</li></ul>

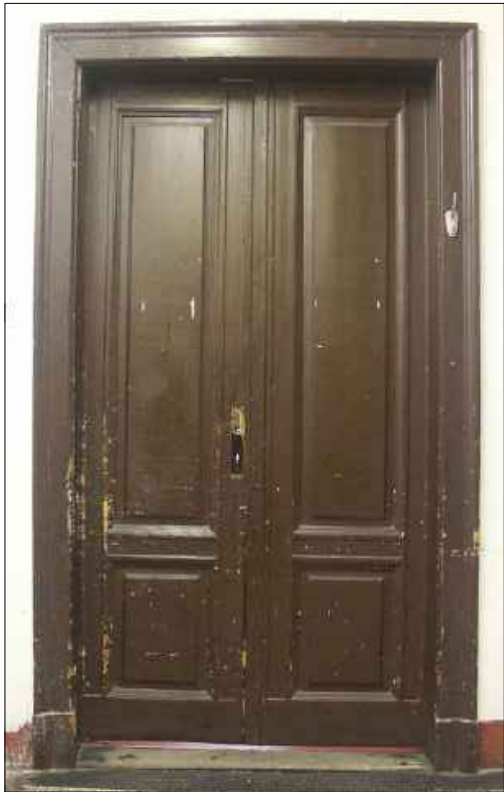
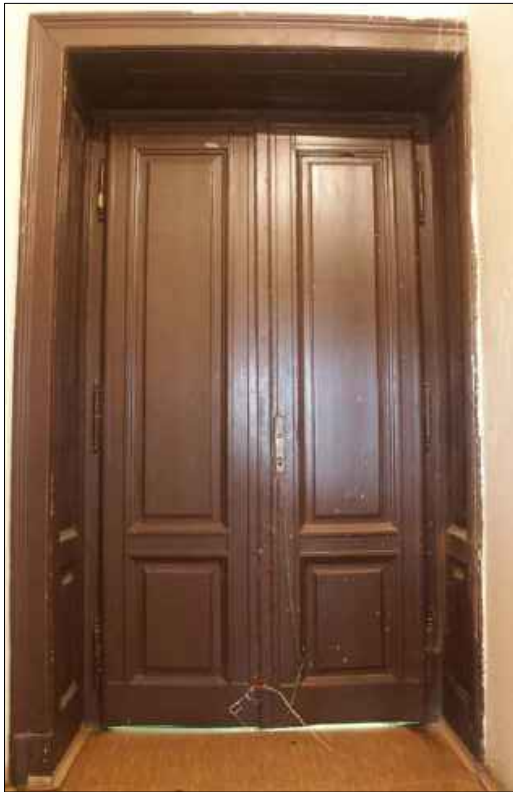
</div>									
STÁVAJÍCÍ STAV:									
<p>Původní kvalitní truhlářská práce. Dřevěné kazetové dvoukřídle dveře v dřevěné obložkové zárubni. Z vnitřní strany dveří je dvevní nika obložena kazetovým dřevěným deštěním. Dvevní křídla jsou členěna na dvě kazety. Spodní kazeta je téměř čtvercová a vrchní je obdélná. Kazety mají profilované lišty a vystouplá pole. Deštění je kazetové stejně jako dvevní křídla. klikou otevíravá obě křídla</p>									
NAVRHOVANÝ STAV OPRAVY:									
<ul style="list-style-type: none"><li>• truhlářský repasovat</li><li>• demontáž kovových mechanismů (panty, zámky apod.)</li><li>• konstrukční zpevnění spojů a uvolněných částí, doplnit kování dle původních dochovaných vzorů na dveřích v objektu</li><li>• odstranění vrchního nepůvodního nátěru</li><li>• provést sondu pro ověření původní povrchové úpravy</li><li>• povrchově upravit dle dochované původní barevnosti</li></ul>

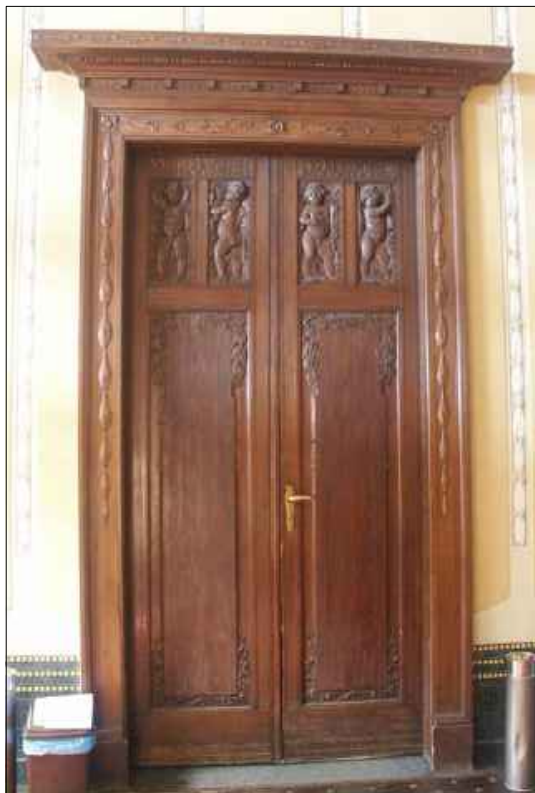
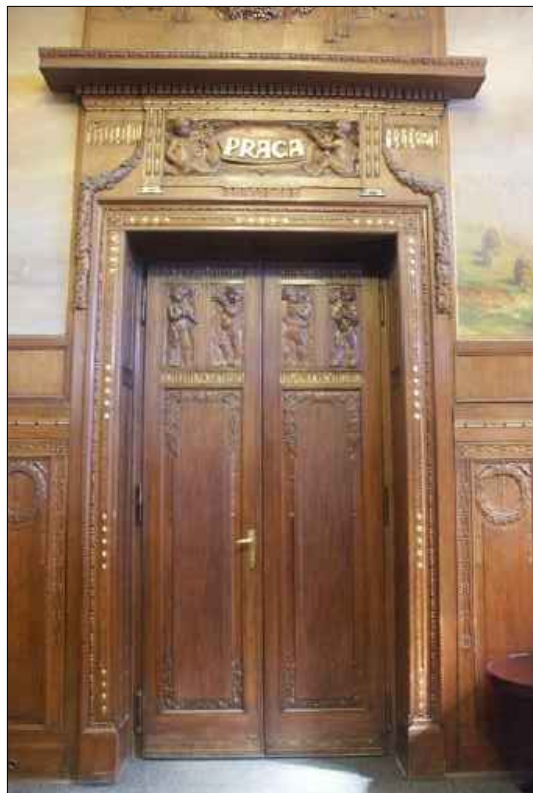
</div></div>										
STÁVAJÍCÍ STAV:										
<p>Původní umělecká práce s řezbářským dekorem. Dřevěné dvoukřídlové dveře v dřevěné obložkové zárubni. Zárubně mají z obou stran římsu. Ze stran interiéru je nápis : „PRAGA“ a „ PRAVDA VÍTĚZÍ“. Dveře i zárubně jsou bohatě vyřezávané. Dveřní křídla mají z obou stran v horní části postavičky puttů a ve spodní části obdélnou kazetu zdobenou vegetabilním dekorem. Zárubně mají také vyřezávaný dekor částečně zlacený. Zlacené je i písmo nápisů. Dveře jsou nedílnou součástí obložení interiéru. Podle původních Fantových návrhů.</p>										
NAVRHOVANÝ STAV OPRAVY:										
<ul style="list-style-type: none"><li>dveře budou restaurovány restaurátorem s licenci MK ČR</li><li>restaurátor zpracuje záměr a ten bude schválen NPÚ</li></ul>										
POZNÁMKY:	Nové umístění 1.081 Stávající umístění 1.081

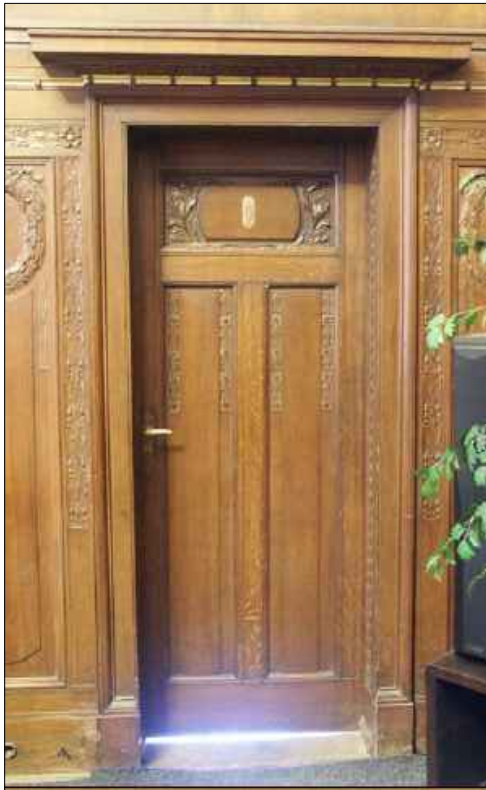
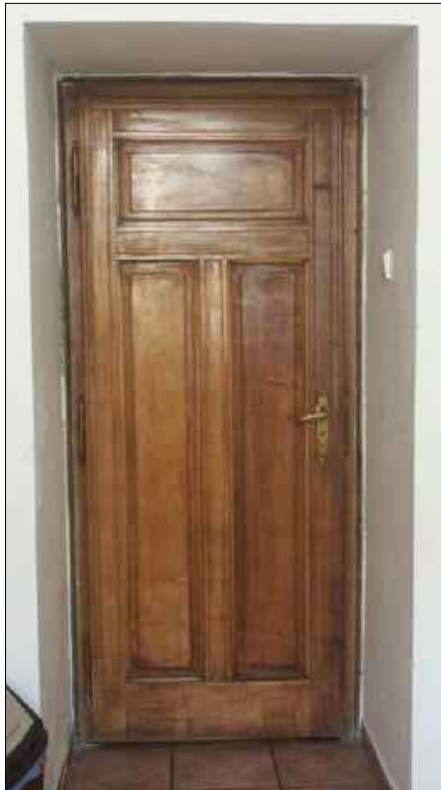
</div>									
STÁVAJÍCÍ STAV:									
<p>Původní umělecká truhlářská práce dle Fantových návrhů. Jednokřídlé dřevěné dveře v obložkové zárubni s římsou. Dveře patří k obložení místnosti. Dveřní křídlo je ze strany WC kazetové s kazetami dělenými ve tvaru „T“. Ze strany přijímacího sálu má dveřní křídlo tři kazety uspořádané do tvaru „T“. Kazety jsou s bohatou řezbou s pozlacenými detaily. Copánkovou řezbu mají i obložky.</p>									
NAVRHOVANÝ STAV OPRAVY:									
<ul style="list-style-type: none"><li>dveře budou restaurovány restaurátorem s licenci MK ČR</li><li>restaurátor zpracuje záměr a ten bude schválen NPÚ</li></ul>									
POZNÁMKY:	Nové umístění 1.087 a 1.095 Stávající umístění 1.088 a 1.095								
POČET:	1.PP	1.NP	1.-2.NP	2.NP	3.NP	4.NP	5.NP	6.NP	CELKEM
	-	2	-	-	-	-	-	-	2

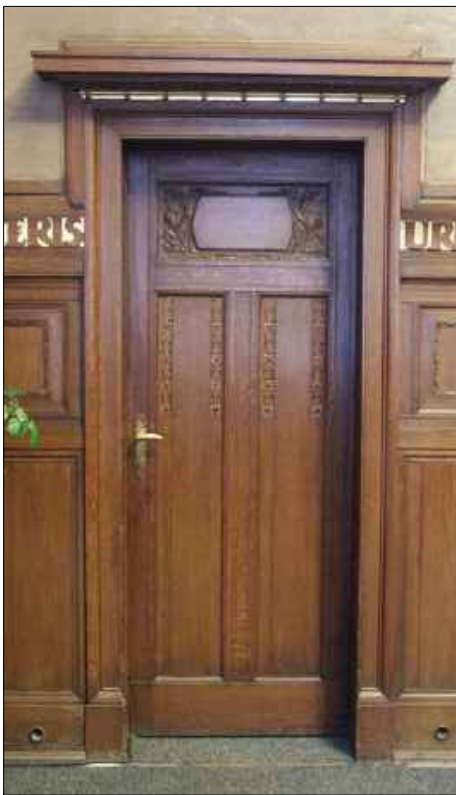
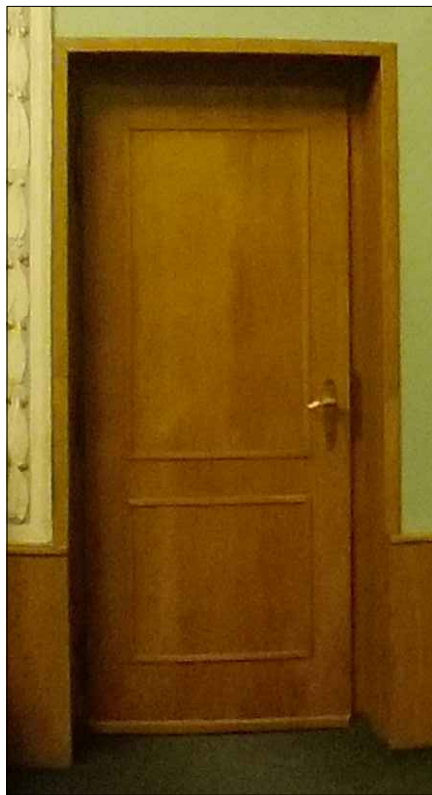
</div>									
STÁVAJÍCÍ STAV:									
<p>Původní umělecká truhlářská práce dle Fantových návrhů. Jednokřídle dřevěné dveře v obložkové zárubni s římsou. Dveře patří k obložení místnosti. Dvevní křídlo je ze strany vládního salonku hladké. Ze strany přijímacího sálu má dvevní křídlo tři kazety uspořádané do tvaru „T“. Kazety jsou s bohatou řezbou s pozlacenými detaily. Copánkovou řezbu mají i obložky. Pod římsou jsou vyřezávané dubové listy.</p>									
NAVRHOVANÝ STAV OPRAVY:									
<ul style="list-style-type: none"><li>dveře budou restaurovány restaurátorem s licencií MK ČR</li><li>restaurátor zpracuje záměr a ten bude schválen NPÚ</li></ul>									
POZNÁMKY:	Nové umístění 1.082 Stávající umístění 1.082								
POČET:	1.PP	1.NP	1.-2.NP	2.NP	3.NP	4.NP	5.NP	6.NP	CELKEM
	-	1	-	-	-	-	-	-	1

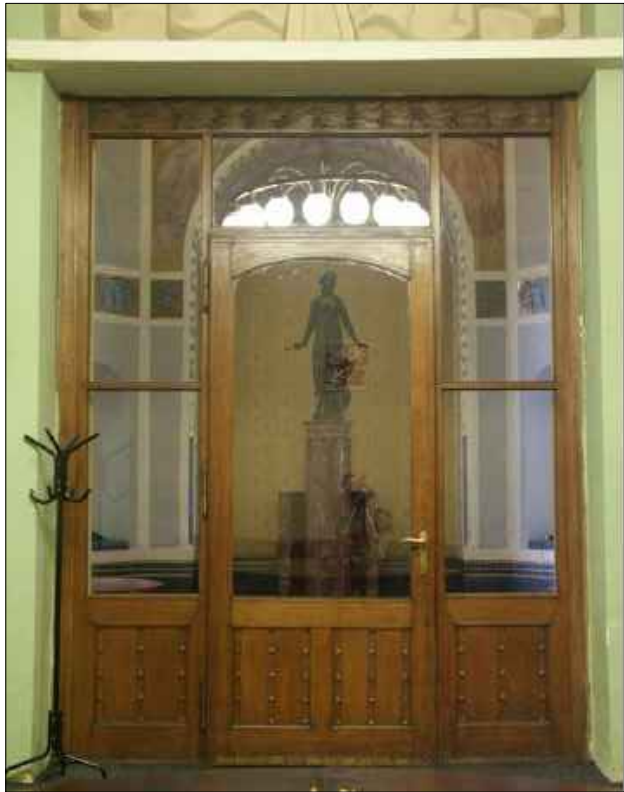
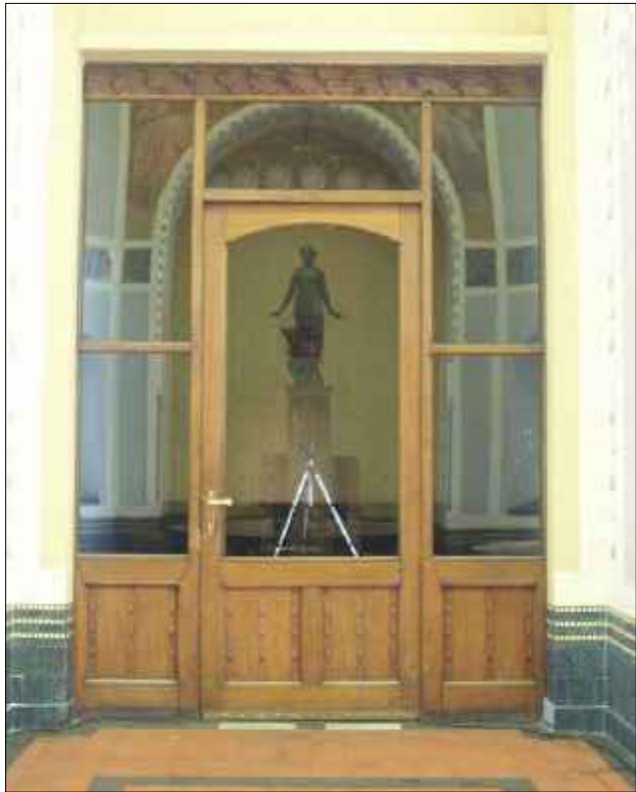
</div>																												
STÁVAJÍCÍ STAV:																												
<p>Původní vysoko kvalitní truhlářská práce, stěna patří k původnímu vybavení objektu. Dřevěná prosklená stěna s jednokřídlými dveřmi. Stěna včetně dvevního křídla má ve spodní ¼ dřevěné kazety jsou členěny vždy třemi svislými řadami listů. Z jedné strany dubovými a z druhé bukovými. Dvevní křídlo je prosklené ukončené segmentem. Nad dvevním křídlem je prosklený nadsvětlík. Krajiní pole stěny jsou prosklená dělená na poloviny. Stěnu uzavírá vlys vytvořený z vavřínových ratolestí.</p>																												
NAVRHOVANÝ STAV OPRAVY:																												
<ul style="list-style-type: none"><li>dveře budou restaurovány restaurátorem s licencií MK ČR</li><li>restaurátor zpracuje záměr a ten bude schválen NPÚ</li><li>dveře jsou v dobrém stavu a mají zachované veškeré kování, bude třeba opravit pouze povrchovou úpravu</li></ul>																												
POZNÁMKY:																												
Nové umístění 1.082 Stávající umístění 1.082																												
POČET:																												
<table><tr><td>1.PP</td><td>1.NP</td><td>1.-2.NP</td><td>2.NP</td><td>3.NP</td><td>4.NP</td><td>5.NP</td><td>6.NP</td><td>CELKEM</td></tr><tr><td>-</td><td>1</td><td>-</td><td>-</td><td>-</td><td>-</td><td>-</td><td>-</td><td>1</td></tr></table>											1.PP	1.NP	1.-2.NP	2.NP	3.NP	4.NP	5.NP	6.NP	CELKEM	-	1	-	-	-	-	-	-	1
1.PP	1.NP	1.-2.NP	2.NP	3.NP	4.NP	5.NP	6.NP	CELKEM																				
-	1	-	-	-	-	-	-	1

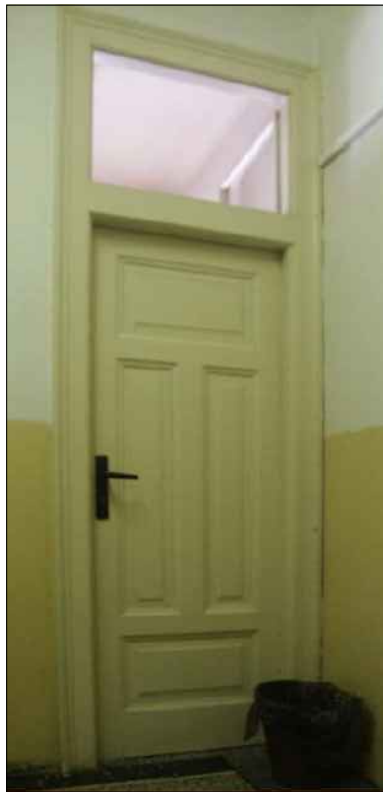
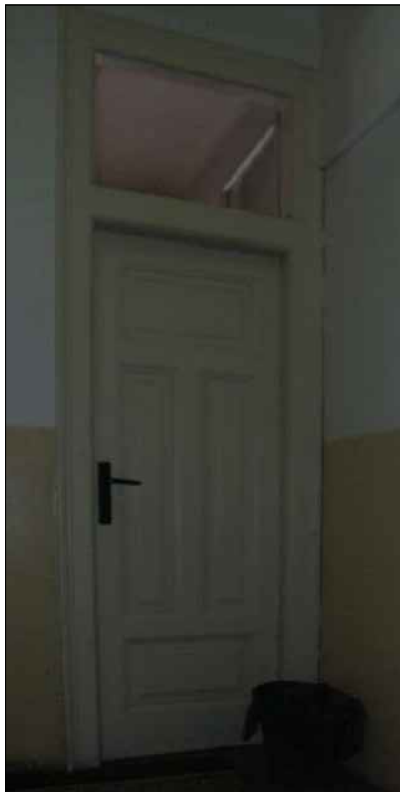
DR/44	DVEŘE INTERIÉROVÉ	ROZMĚRY:	700/2100+550							
<div><div>

</div></div>										
STÁVAJÍCÍ STAV:										
<p>Zřejmě původní prvek z doby výstavby kvalitní truhlářská práce. Dřevěné jednokřídlé dveře, rámová konstrukce s obdélnými kazetovými profilovanými výplněmi s vystupujícími středy, v horní a dolní části kazety obdélné na šířku, ve střední části vedle sebe dvě obdélné kazety na výšku, dveře jsou osazené v obložkových zárubních rámovaných profilovanou lištou, tato zárubeň rámuje také velký obdélný nadsvětlík s jednokřídlým oknem klika je nepůvodní.</p>										
NAVRHOVANÝ STAV OPRAVY:										
<ul style="list-style-type: none"><li>• truhlářský repasovat</li><li>• demontáž kovových mechanismů (panty, zámky, apod.)</li><li>• konstrukční zpevnění spojů a uvolněných částí</li><li>• doplnit chybějící kování přesnými kopii původního</li><li>• v případě dochování původního nátěru tento restaurátorsky opravit nebo provést nový dle analogií v objektu (fládr)</li><li>• podříznutí dveří</li></ul>

POZNÁMKY:		Nové umístění 1M.073 a 1M.074 Stávající umístění 1M.073 a 1M.074								
POČET:		1.PP	1.NP	1.-2.NP	2.NP	3.NP	4.NP	5.NP	6.NP	CELKEM
		-	-	2	-	-	-	-	-	2

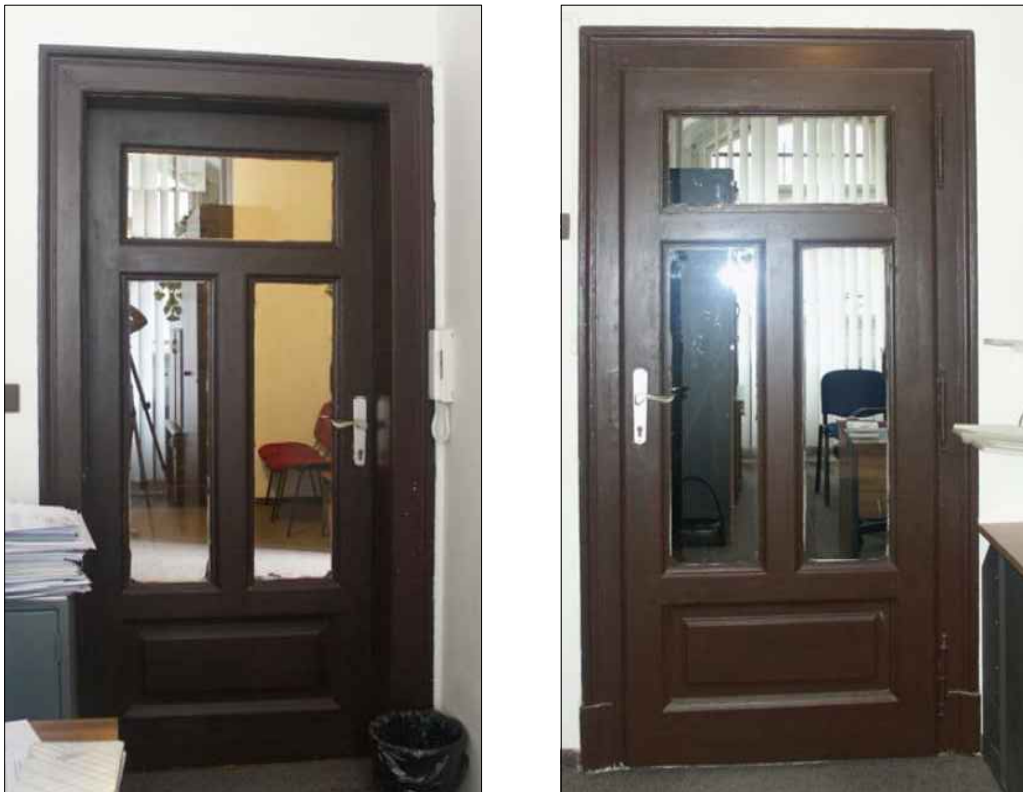
</div>										
STÁVAJÍCÍ STAV:										
<p>Původní prvek z doby výstavby, druhotně upravený, kvalitní truhlářská práce. Dřevěné jednokřídlé dveře, rámová konstrukce s obdélnými kazetovými profilovanými výplněmi s vystupujícími středy; v horní a dolní části kazety obdélné na šířku, ve střední části vedle sebe dvě obdélné pole na výšku; s výjimkou spodního pole nahrazují kazety skleněné výplně, dveře jsou osazené v obložkových zárubních rámovaných profilovanou lištou a ukončených soklem, mají původní zapuštěné závěsy a štítky, kliku je novodobá, nepůvodní.</p>										
NAVRHOVANÝ STAV OPRAVY:										
<ul style="list-style-type: none"><li>• truhlářský repasovat</li><li>• demontáž kovových mechanismů (panty, zámky, apod.)</li><li>• konstrukční zpevnění spojů a uvolněných částí</li><li>• kliku nahradit přesnou kopií původní</li><li>• provést nový dle analogií v objektu (fládr), nebo na základě nálezu původní barevnosti</li><li>• sklo vyčistit od barvy</li></ul>

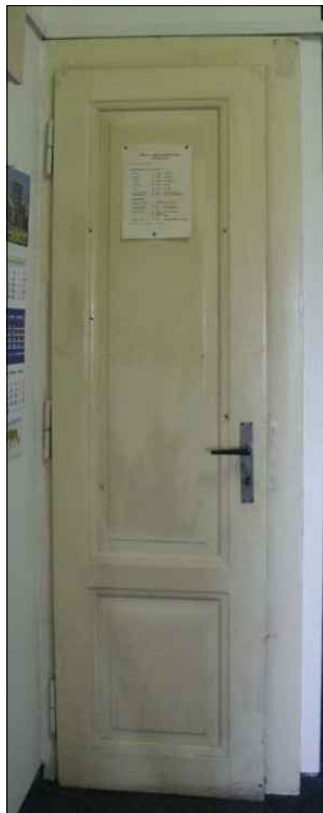
DR/54	DVEŘE INTERIÉROVÉ	ROZMĚRY:	600x2260							
<div>

</div>										
STÁVAJÍCÍ STAV:										
<p>Prvek vhodně doplňující charakter stavby. Dřevěné jednokřídlé dveře tvořené rámovou konstrukcí se dvěma profilovanými kazetovými výplněmi nad sebou, obě jsou obdélné na výšku, horní je větší dveře jsou osazené v neprofilované zárubni mají původní závěsy (z doby vzniku dveří), kliku zřejmě rovněž.</p>										
NAVRHOVANÝ STAV OPRAVY:										
<ul style="list-style-type: none"><li>• truhlářský repasovat</li><li>• demontáž kovových mechanismů (panty, zámky, apod.)</li><li>• konstrukční zpevnění spojů a uvolněných částí</li><li>• provést nový dle analogií v objektu (fládr), nebo na základě nálezu původní barevnosti</li><li>• podříznutí dveří</li></ul>										
POZNÁMKY:	Nové umístění 2.011 Stávající umístění 2.011									
POČET:	1.PP	1.NP	1.-2.NP	2.NP	3.NP	4.NP	5.NP	6.NP	CELKEM

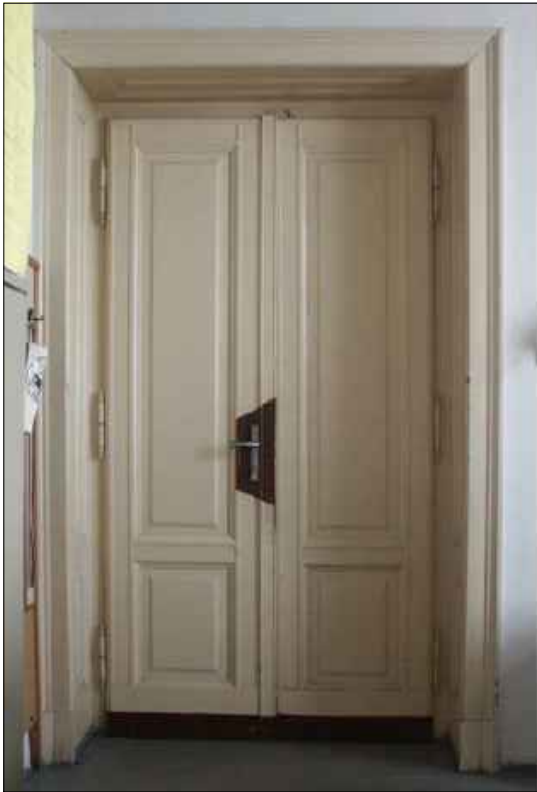
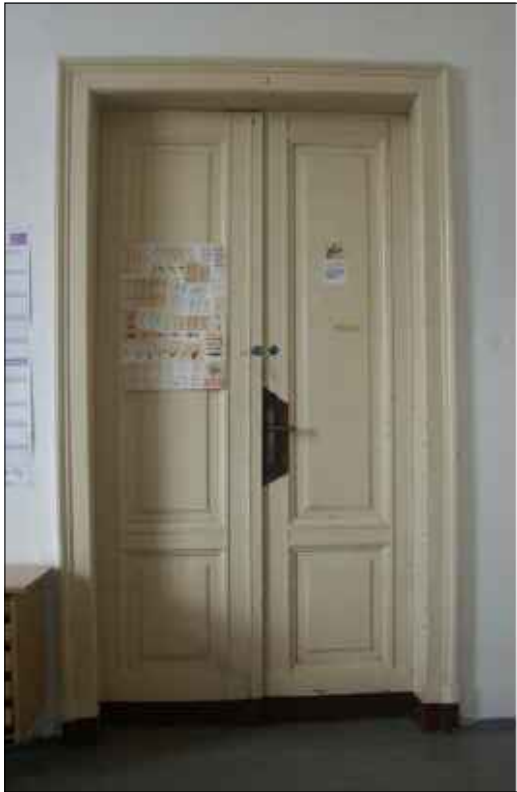
</div></div>									
STÁVAJÍCÍ STAV:									
<p>Zřejmě původní prvek z doby výstavby, kvalitní truhlářská práce. Dřevěné dvoukřídlé dveře, rámová konstrukce s kazetovými výplněmi, obě křídla mají dvě obdélné profilované kazety s vystupujícími středy, horní kazety jsou více jak dvakrát vyšší než spodní, klapačka je kovová, dveře jsou osazené v obložkové zárubni rámované profilovanou lištou, špaleta je deštěná rámovou konstrukcí s obdélnými kazetami s vystupujícími středy částečně mají původní zapuštěné závěsy, klika novodobá. 2ks dveří jsou z vnitřní strany polstrované.</p>									
NAVRHOVANÝ STAV OPRAVY:									
<ul style="list-style-type: none"><li>• truhlářsky repasovat</li><li>• odstranění polstrování</li><li>• demontáž dveří a transport do dílen včetně obložkové zárubně</li><li>• demontáž kovových mechanismů (panty, zámky, apod.)</li><li>• konstrukční zpevnění spojů a uvolněných částí, doplnit chybějící kování přesnými kopiemi původního</li><li>• v případě dochování původního nátěru tento restaurátorsky opravit nebo provést nový dle analogií v objektu (fládr)</li></ul>

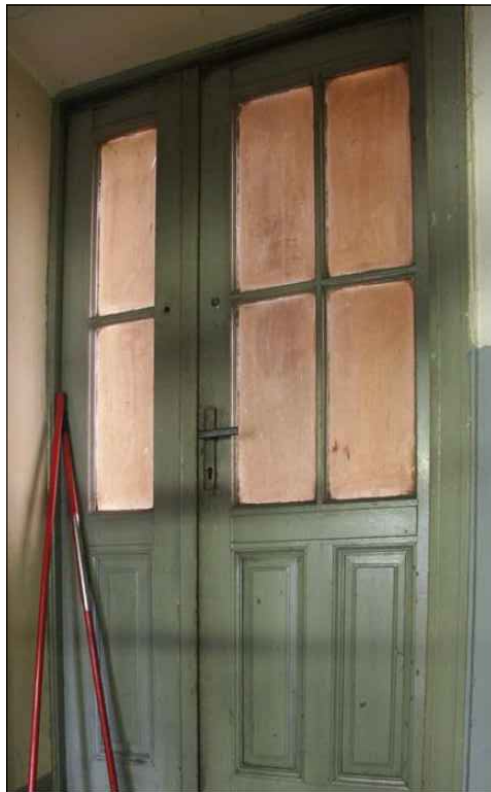
</div>									
STÁVAJÍCÍ STAV:									
<p>Zřejmě původní prvek z doby výstavby, kvalitní truhlářská práce. Dřevěné, dvoukřídlové dveře s nestejnou šíří křídel, poměr cca 1:2; mají rámovou konstrukci, ve spodní třetině širšího křídla jsou dvě na výšku orientované profilované kazety s vystupujícím středem, ve spodní třetině užšího křídla pouze jedna kazeta, horní část obou křídel je prosklená, u širšího křídla je prosklení děleno příčlemi na čtyři shodně velké tabulky (do řeckého kříže), u užšího křídla je horizontální příčlí prosklení členěno na dvě stejné tabulky; dveře mají železnou klapku jsou osazeny do dřevěné zárubně s obložkou.</p>									
NAVRHOVANÝ STAV OPRAVY:									
<ul style="list-style-type: none"><li>• truhlářský repasovat</li><li>• demontáž dveří a transport do dílen včetně obložkové zárubně</li><li>• demontáž kovových mechanismů (panty, zámky, apod.)</li><li>• konstrukční zpevnění spojů a uvolněných částí</li><li>• chybějící kování doplnit přesnými kopii původního</li><li>• v případě dochování původního nátěru tento restaurátorsky opravit nebo provést nový dle analogií v objektu (fládr)</li></ul>

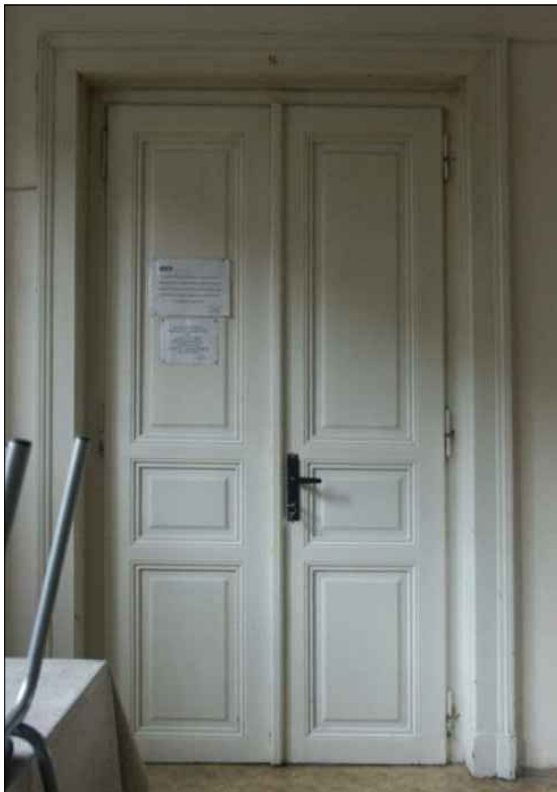
</div>										
STÁVAJÍCÍ STAV:										
<p>Původní prvek z doby výstavby, kvalitní truhlářská práce. Dřevěné dvoukřídlé dveře; rámová konstrukce s kazetovými výplněmi; obě křídla mají tři nestejně vysoká obdélná pole, v nichž jsou profilované kazety s vystupujícími středy; mají železnou klapačku dveře jsou osazené v obložkové zárubni rámované profilovanou lištou ukončenou soklem; mají novodobé závěsy a kliku.</p>										
NAVRHOVANÝ STAV OPRAVY:										
<ul style="list-style-type: none"><li>• truhlářský repasovat</li><li>• demontáž dveří a transport do dílen včetně obložkové zárubně</li><li>• demontáž kovových mechanismů (panty, zámky, apod.)</li><li>• konstrukční zpevnění spojů a uvolněných částí</li><li>• chybějící kování doplnit přesnými kopiemi původního</li><li>• v případě dochování původního nátěru tento restaurátorsky opravit nebo provést nový dle analogií v objektu (fládr)</li></ul>

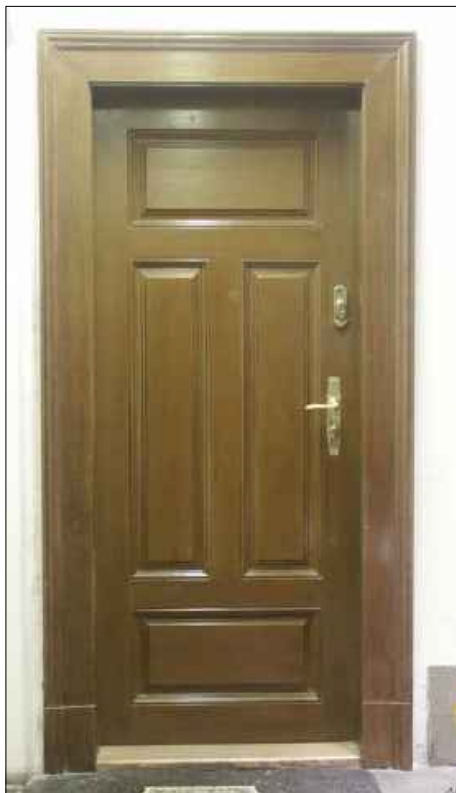
</div></div>										
STÁVAJÍCÍ STAV:										
<p>Původní prvek z doby výstavby, kvalitní truhlářská práce. Dřevěné jednokřídlé dveře, rámová konstrukce s obdélnými kazetovými profilovanými výplněmi s vystupujícími středy, v horní a dolní části kazety obdélné na šířku, ve střední části vedle sebe dvě obdélné kazety na výšku, dveře jsou osazené v obložkových zárubních rámovaných profilovanou lištou a ukončených soklem, se zapuštěnými závěsy, původními štítky a klikami.</p>										
NAVRHOVANÝ STAV OPRAVY:										
<ul style="list-style-type: none"><li>• truhlářský repasovat</li><li>• demontáž kovových mechanismů (panty, zámky, apod.)</li><li>• konstrukční zpevnění spojů a uvolněných částí</li><li>• v případě dochování původního nátěru tento restaurátorsky opravit nebo provést nový dle analogií v objektu (fládr)</li><li>• podříznutí dveří</li></ul>

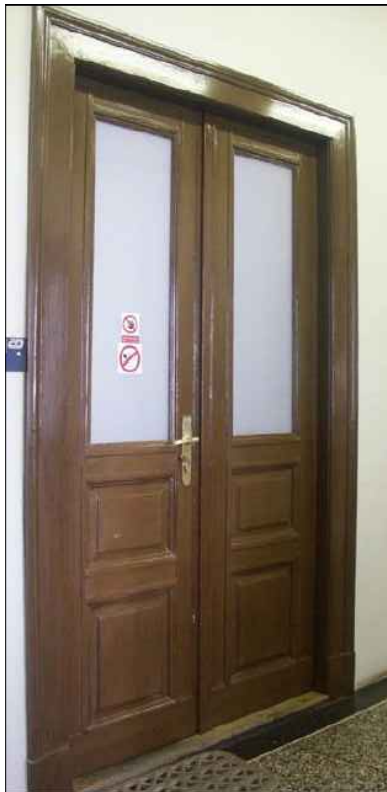
DR/64	DVEŘE INTERIÉROVÉ	ROZMĚRY:	1200x2400						
<div>

</div>									
STÁVAJÍCÍ STAV:									
<p>Původní prvek z doby výstavby. Dřevěné dvoukřídlé dveře, rámová konstrukce s kazetovými výplněmi, obě křídla mají tři obdélná pole, pole v horní polovině je prosklené, ve dvou nestejně velkých polích ve spodní polovině jsou profilované kazety s vystupujícími středy, mají železnou klapačku dveře jsou osazené v obložkové zárubni rámované profilovanou lištou a ukončené soklem, mají původní zapuštěné závěsy, původní kliku se štítkem.</p>									
NAVRHOVANÝ STAV OPRAVY:									
<ul style="list-style-type: none"><li>• truhlářský repasovat</li><li>• demontáž dveří a transport do dílen včetně obložkové zárubně</li><li>• demontáž kovových mechanismů (panty, zámky, apod.)</li><li>• konstrukční zpevnění spojů a uvolněných částí, nepůvodní prvky kování budou nahrazeny za repliky původních, chybějící kování bude doplněno přesnými kopiemi původního</li><li>• v případě dochování původního nátěru tento restaurátorsky opravit nebo provést nový dle analogií v objektu (fládr)</li></ul>

POŽADAVKY	V místnosti 4 x 2.076 obě dveřní křídla se osadí magnetickými detektory st. zab. 2 a samozavírači. Dveře budou s odolností proti vloupání RC2 dle ČSN EN 1627 a zasklení bude doplněno o fólii s odolností proti vloupání RC2 dle ČSN EN 1627. Zámek bude elektromechanický s klikami z obou stran s přechodkou a vyfrézovanou drážkou pro napojení zámku. Zámek bude s odolností proti vloupání RC3 dle ČSN EN 1627. Dveře budou napojeny na EACS, kování bude otevíratelné z vnitřní strany a v případě poruchy možnost ovládání mechanicky.								
POZNÁMKY:	Nové umístění 2.078, 2.079, 2.074, 4 x 2.076 Stávající umístění 2.078, 2.079, 2.074, 4 x 2.076								
POČET:	1.PP	1.NP	1.-2.NP	2.NP	3.NP	4.NP	5.NP	6.NP	CELKEM

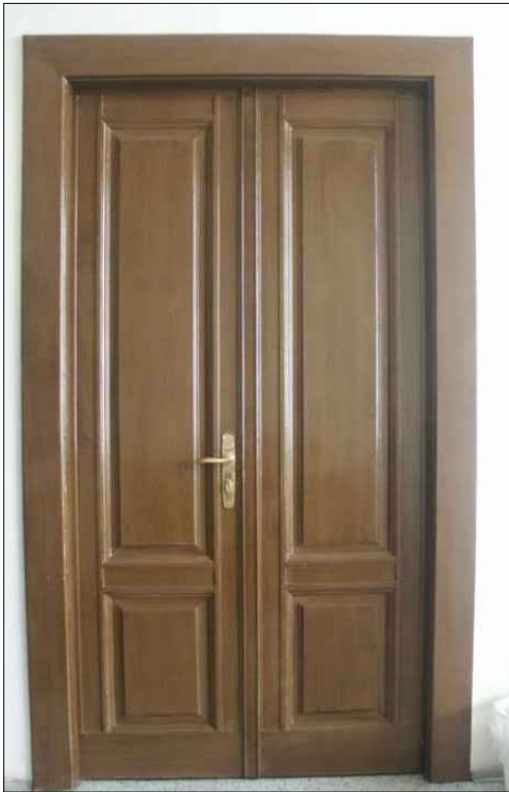
</div>									
STÁVAJÍCÍ STAV:									
<p>Původní prvek z doby výstavby, zřejmě v druhotné poloze, kvalitní truhlářská práce. Dřevěné dvoukřídlé dveře; rámová konstrukce s kazetovými výplněmi; obě křídla mají dvě obdélné profilované kazety s vystupujícími středy, horní kazety jsou více jak dvakrát vyšší než spodní, klapačka je železná; dveře jsou osazené v zárubni s neprofilovanou obložkou; mají původní zapuštěné závěsy, kliku a štítky</p>									
NAVRHOVANÝ STAV OPRAVY:									
<ul style="list-style-type: none"><li>• truhlářský repasovat</li><li>• demontáž dveří a transport do dílen včetně obložkové zárubně</li><li>• demontáž kovových mechanismů (panty, zámky, apod.)</li><li>• konstrukční zpevnění spojů a uvolněných částí</li><li>• natřít zapuštěné závěsy</li><li>• v případě dochování původního nátěru tento restaurátorsky opravit nebo provést nový dle analogií v objektu (fládr)</li></ul>

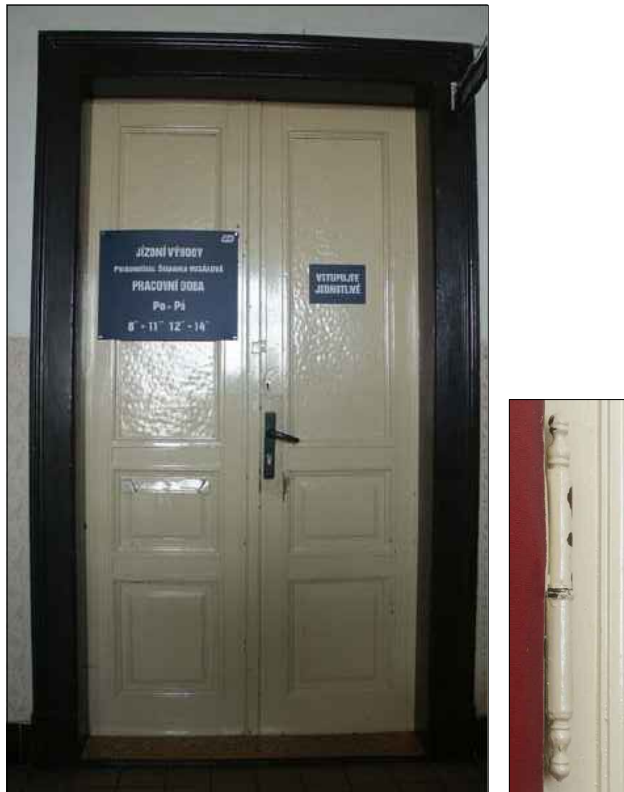
</div>									
STÁVAJÍCÍ STAV:									
<p>Zřejmě původní prvek z doby výstavby. Dřevěné dvoukřídlové dveře, rámová konstrukce s kazetovými výplněmi, obě křídla mají tři obdélná pole, pole v horní polovině je prosklené, přetřené barvou, ve dvou nestejně velkých polích ve spodní polovině jsou profilované kazety s vystupujícími středy, z vnitřní strany jsou druhotně potažené polstrováním, dveře jsou osazené v obložkové zárubni rámované profilovanou lištou a ukončené soklem, mají původní zapuštěné závěsy</p>									
NAVRHOVANÝ STAV OPRAVY:									
<ul style="list-style-type: none"><li>• truhlářský repasování</li><li>• odstranit polstrování</li><li>• demontáž kovových mechanismů (panty, zámky, apod.)</li><li>• konstrukční zpevnění spojů a uvolněných částí, nepůvodní prvky kování budou nahrazeny za repliky původních, chybějící kování bude doplněno přesnými kopiemi původního</li><li>• v případě dochování původního nátěru tento restaurátorsky opravit nebo provést nový dle analogií v objektu (fládr)</li></ul>

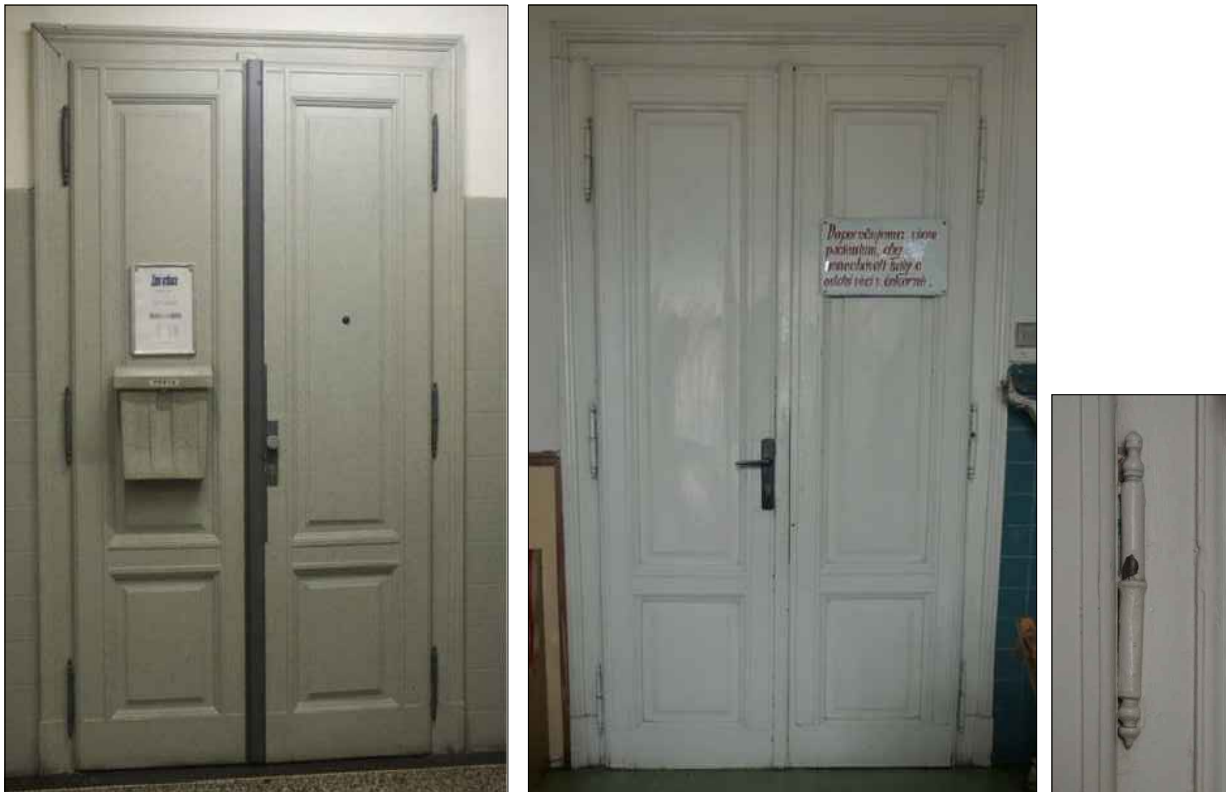
</div>									
STÁVAJÍCÍ STAV:									
<p>Původní prvek z doby výstavby. Dřevěné dvojité dvoukřídlé dveře, rámová konstrukce s kazetovými výplněmi, obě křídla mají dvě obdélné profilované kazety s vystupujícími středy, horní kazety jsou více jak dvakrát vyšší než spodní, klapačka je železná, dveře jsou osazené v obložkové zárubni rámované profilovanou lištou a ukončené soklem, mají původní zapuštěné závěsy, klika novodobá.</p>									
NAVRHOVANÝ STAV OPRAVY:									
<ul style="list-style-type: none"><li>• truhlářský repasování</li><li>• všechno kování x 2 (dvojité dveře). Případné bezpečnostní mechanismy umístit jen na jedny dveře. Dle bezpečnostních požadavků nezáleží na které</li><li>• demontáž kovových mechanismů (panty, zámky, apod.)</li><li>• konstrukční zpevnění spojů a uvolněných částí, nepůvodní prvky kování budou nahrazeny za repliky původních, chybějící kování bude doplněno přesnými kopiemi původního</li><li>• v případě dochování původního nátěru tento restaurátorsky opravit nebo provést nový dle analogií v objektu (fládr)</li></ul>
