DR/01	DVEŘE INTERIÉROVÉ	ROZMĚRY:	1220x2400						
<div><div> </div><div>

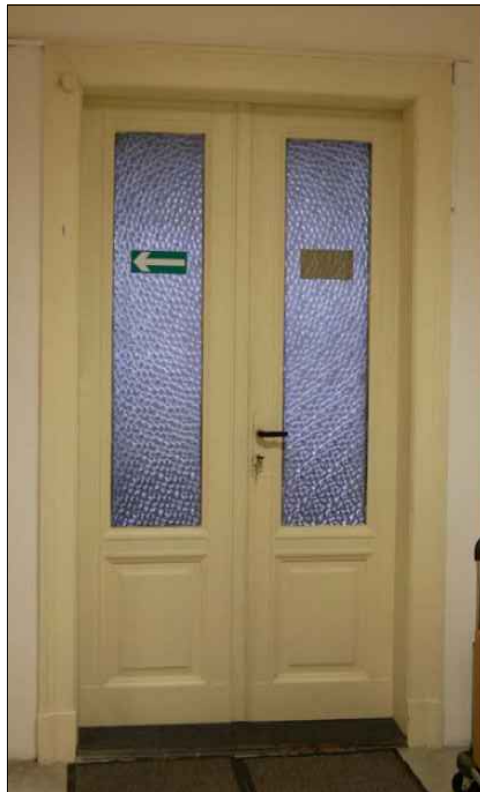
</div>										
STÁVAJÍCÍ STAV:										
Zřejmě upravený původní prvek z doby výstavby, kvalitní truhlářská práce. Dřevěné dvoukřídlé dveře; rámová konstrukce s kazetovými výplněmi; obě křídla mají ve spodní části profilované kazety s vystupujícími středy, místo horních kazet prosklené výplně, ty jsou více jak dvakrát vyšší než spodní kazety; dveře jsou osazené v obložkové zárubni rámované profilovanou lištou; zřejmě mají původní zapuštěné závěsy, klika a štítek jsou novodobé.										
NAVRHOVANÝ STAV OPRAVY:										
<ul style="list-style-type: none"><li>• truhlářský repasování</li><li>• demontáž kovových mechanismů (panty, zámky, apod.)</li><li>• konstrukční zpevnění spojů a uvolněných částí, nepůvodní prvky kování budou nahrazeny za repliky původních, chybějící kování bude doplněno přesnými kopiemi původního</li><li>• v případě dochování původního nátěru tento restaurátorsky opravit nebo provést nový dle analogií v objektu (fládr)</li></ul>

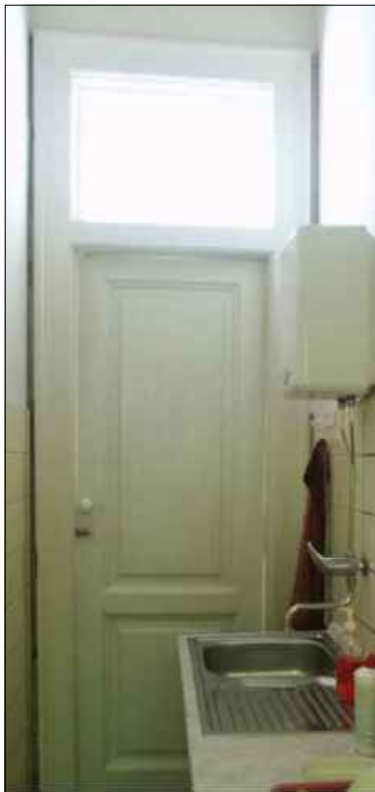
DR/72	DVEŘE INTERIÉROVÉ	ROZMĚRY:	700/2120+620							
<div>

</div>										
STÁVAJÍCÍ STAV:										
<p>Prvek vhodně doplňující charakter stavby, kvalitní truhlářská práce. Dřevěné jednokřídlé dveře tvořené rámovou konstrukcí se dvěma profilovanými kazetovými výplněmi nad sebou, obě jsou obdélné na výšku, horní je větší dveře jsou osazené v obložkových zárubních rámovaných profilovanou lištou, tato zárubeň rámuje také velký obdélný nadsvětlík s jednokřídlým oknem, s vysazovacím okenním křídlem, dva obrtlíky na svislých stranách dochovány jsou původní zapuštěné závěsy, mosazná zástrčka a kryt zámku.</p>										
NAVRHOVANÝ STAV OPRAVY:										
<ul style="list-style-type: none"><li>• truhlářský repasování</li><li>• demontáž kovových mechanismů (panty, zámky, apod.)</li><li>• konstrukční zpevnění spojů a uvolněných částí</li><li>• zachovat stávající kování, chybějící doplnit vhodnými replikami</li><li>• v případě dochování původního nátěru tento restaurátorsky opravit nebo provést nový dle analogií v objektu (fládr)</li><li>• podříznutí dveří</li></ul>

POZNÁMKY:		Nové umístnění 3.006, 4.007 a 4.014 Stávající umístění 3.006, 4.007 a 4.014								
POČET:		1.PP	1.NP	1.-2.NP	2.NP	3.NP	4.NP	5.NP	6.NP	CELKEM

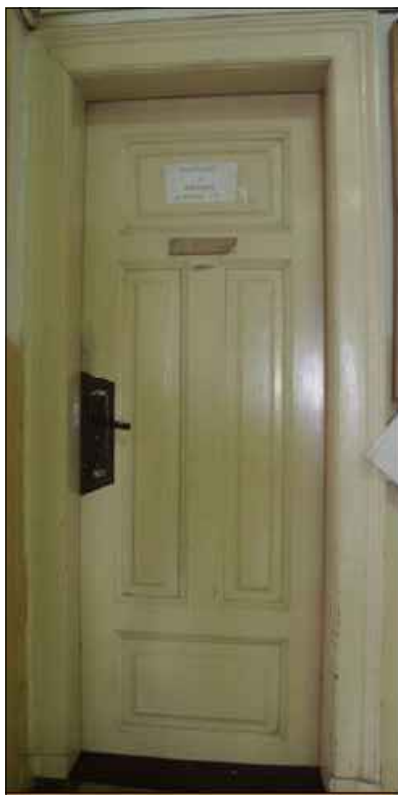
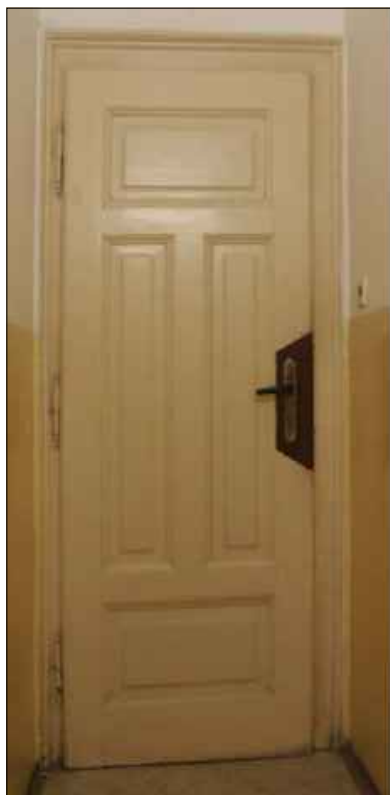
DR/73	DVEŘE INTERIÉROVÉ	ROZMĚRY:	700x2090							
<div><div>

</div></div>										
STÁVAJÍCÍ STAV:										
Zřejmě původní prvek z doby výstavby, kvalitní truhlářská práce. Dřevěné jednokřídlé dveře; rámová konstrukce s obdélnými kazetovými profilovanými výplněmi s vystupujícími středy; v horní a dolní části kazety obdélné na šířku, ve střední části vedle sebe dvě obdélné kazety na výšku; dveře jsou osazené v obložkových zárubních rámovaných profilovanou lištou a ukončených soklem; jsou s původními zapuštěnými závěsy.										
NAVRHOVANÝ STAV OPRAVY:										
<ul style="list-style-type: none"><li>• truhlářský repasování</li><li>• demontáž kovových mechanismů (panty, zámky, apod.)</li><li>• konstrukční zpevnění spojů a uvolněných částí</li><li>• zachovat stávající kování, chybějící doplnit vhodnými replikami</li><li>• v případě dochování původního nátěru tento restaurátorsky opravit nebo provést nový dle analogií v objektu (fládr)</li><li>• podříznutí dveří</li></ul>

POZNÁMKY:		Nové umístění 3.007 a 3.012 Stávající umístění 3.007 s 3.012								
POČET:		1.PP	1.NP	1.-2.NP	2.NP	3.NP	4.NP	5.NP	6.NP	CELKEM
		-	-	-	-	2	-	-	-	2

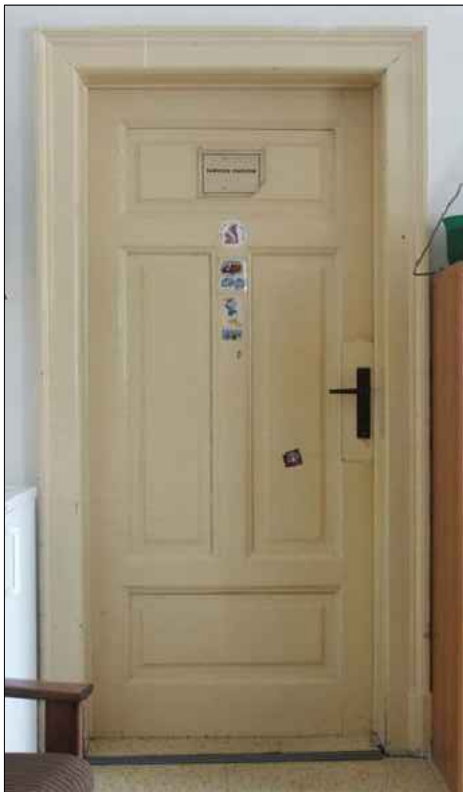
</div>										
STÁVAJÍCÍ STAV:										
<p>Původní prvek z doby výstavby. Dřevěné jednokřídlé dveře, rámová konstrukce s obdélnými kazetovými profilovanými výplněmi s vystupujícími středy, v horní a dolní části kazety obdélné na šířku, ve střední části vedle sebe dvě obdélné kazety na výšku, dveře jsou osazené v obložkových zárubních rámovaných profilovanou lištou a ukončených soklem, dveře mají původní zapuštěné závěsy, klika a štítek jsou novodobé. 1ks dveří je z vnitřní strany doplněn o polstrování.</p>										
NAVRHOVANÝ STAV OPRAVY:										
<ul style="list-style-type: none"><li>• truhlářský repasování</li><li>• odstranění nepůvodního polstrování</li><li>• demontáž kovových mechanismů (panty, zámky, apod.)</li><li>• konstrukční zpevnění spojů a uvolněných částí</li><li>• zachovat stávající kování, chybějící doplnit vhodnými replikami</li><li>• v případě dochování původního nátěru tento restaurátorsky opravit nebo provést nový dle analogií v objektu (fládr)</li></ul>

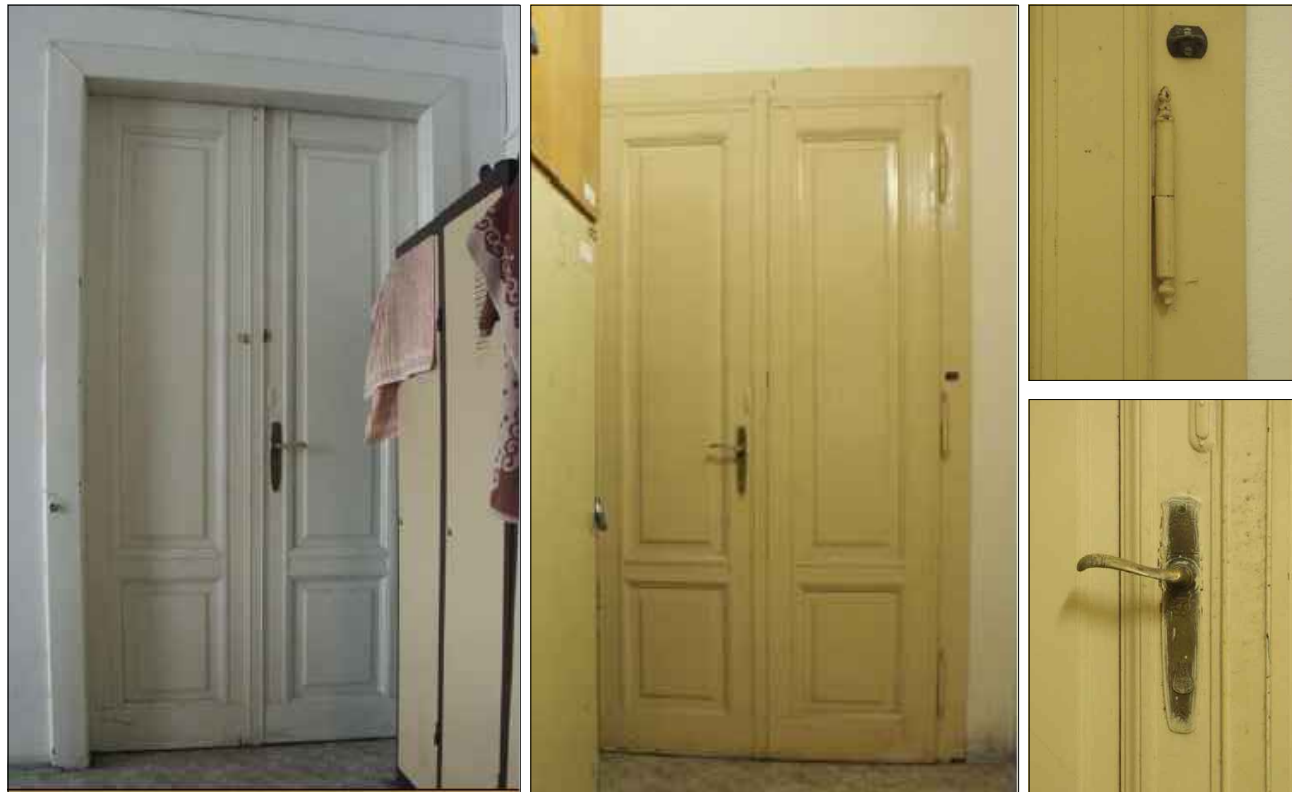
</div>									
STÁVAJÍCÍ STAV:									
<p>Původní prvek z doby výstavby, kvalitní truhlářská práce. Dřevěné dvoukřídlé dveře; rámová konstrukce s kazetovými výplněmi; obě křídla mají dvě obdélné profilované kazety s vystupujícími středy, horní kazety jsou více jak dvakrát vyšší než spodní u jedných dveří jsou horní kazety vyměněny za prosklení, klapačka je kovová; dveře jsou osazené v zárubni s jednoduchou neprofilovanou obložkou, zřejmě nepůvodní jedny z dveří jsou z vnitřní strany polstrované mají původní zapuštěné závěsy, původní kliku</p>									
NAVRHOVANÝ STAV OPRAVY:									
<ul style="list-style-type: none"><li>• truhlářský repasování</li><li>• odstranění polstrovaní dveří</li><li>• stávající obložku nahradit obložkou rámovou profilovanou lištou dle analogií obložek původních</li><li>• demontáž kovových mechanismů (panty, zámky, apod.)</li><li>• konstrukční zpevnění spojů a uvolněných částí</li><li>• v případě dochování původního nátěru tento restaurátorsky opravit nebo provést nový dle analogií v objektu (fládr)</li></ul>

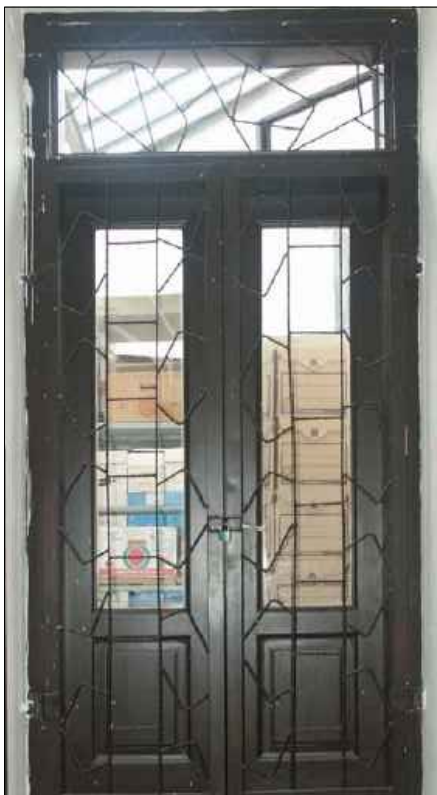
</div>										
STÁVAJÍCÍ STAV:										
<p>Prvek vhodně doplňující charakter stavby možná původní z doby výstavby, druhotně upravený. Dřevěné dvoukřídlé dveře; rámová konstrukce se dvěma obdélnými poli; obě křídla mají ve spodní části na výšku obdélnou profilovanou kazetu s vystupujícím středem, horní pole je prosklené a je více jak dvakrát vyšší než spodní, klapačka je kovová; dveře jsou osazené v hladké obložkové zárubni, která rámuje také obdélný nadsvětlík s jednokřídlým oknem.</p>										
NAVRHOVANÝ STAV OPRAVY:										
<ul style="list-style-type: none"><li>• truhlářský repasování</li><li>• demontáž kovových mechanismů (panty, zámky, apod.)</li><li>• konstrukční zpevnění spojů a uvolněných částí</li><li>• zachovat stávající kování, chybějící původní kování doplnit přesnými kopiemi</li><li>• natřít zapuštěné závěsy</li><li>• v případě dochování původního nátěru tento restaurátorsky opravit nebo provést nový dle analogií v objektu (fládr)</li></ul>

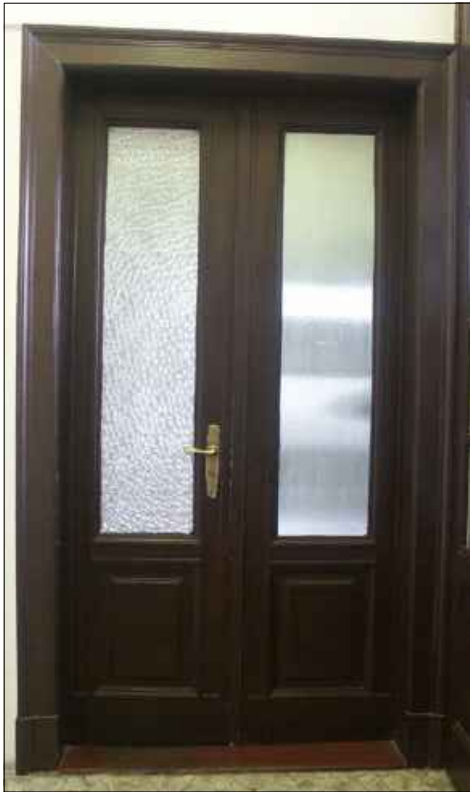
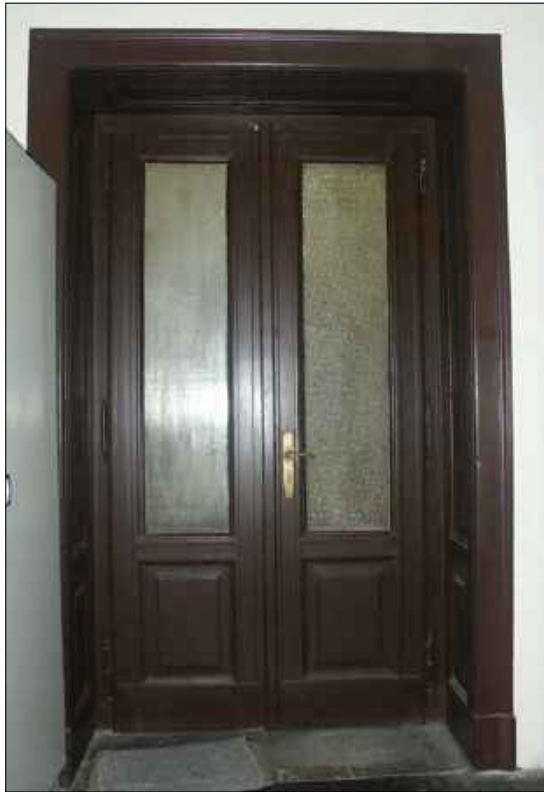
</div>									
STÁVAJÍCÍ STAV:									
<p>Původní z doby výstavby,kvalitní truhlářská práce. Dřevěné dvojité dvoukřídlé dveře vedoucí na balkóny, dovnitř otevíravé; rámová konstrukce se dvěma obdélnými poli; křídla mají ve spodní části na výšku obdélnou profilovanou kazetu s vystupujícím středem, horní pole je prosklené a je více jak dvakrát vyšší než spodní, klapačka je železná; dveře jsou osazené v zárubni s obložkou rámovanou profilovanou lištou a ukončenou soklem dveře mají dochovány původní zapuštěné závěsy, částečně rovněž dvevní štítky a kliky</p>									
NAVRHOVANÝ STAV OPRAVY:									
<ul style="list-style-type: none"><li>• truhlářský repasování</li><li>• demontáž kovových mechanismů (panty, zámky, apod.)</li><li>• konstrukční zpevnění spojů a uvolněných částí</li><li>• zachovat původní kování</li><li>• natřít zapuštěné závěsy</li><li>• v případě dochování původního nátěru tento restaurátorsky opravit nebo provést nový dle analogií v objektu (fládr)</li></ul>

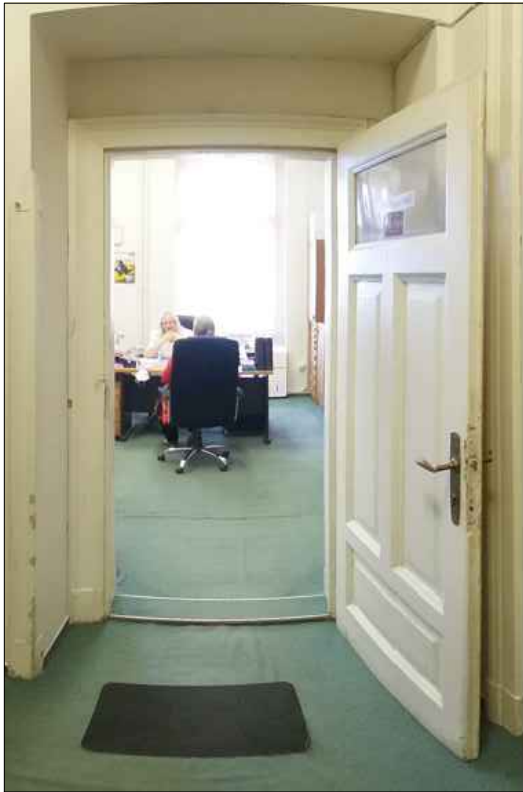
</div>										
STÁVAJÍCÍ STAV:										
<p>Původní prvek z doby výstavby, druhotně upravený, kvalitní truhlářská práce. Dřevěné jednokřídlé dveře, rámová konstrukce s obdélnými kazetovými profilovanými výplněmi s vystupujícími středy; v horní a dolní části kazety obdélné na šířku, ve střední části vedle sebe dvě obdélné pole na výšku; horní pole nahrazuje kazetu skleněná výplň, dveře jsou osazené v obložkových zárubních rámovaných profilovanou lištou a ukončených soklem, mají původní zapuštěné závěsy a štítky, klika je novodobá, nepůvodní.</p>										
NAVRHOVANÝ STAV OPRAVY:										
<ul style="list-style-type: none"><li>• truhlářský repasovat</li><li>• demontáž kovových mechanismů (panty, zámky, apod.)</li><li>• konstrukční zpevnění spojů a uvolněných částí</li><li>• kliku nahradit přesnou kopií původní</li><li>• provést nový dle analogií v objektu (fládr), nebo na základě nálezu původní barevnosti</li><li>• sklo vyčistit od barvy</li></ul>

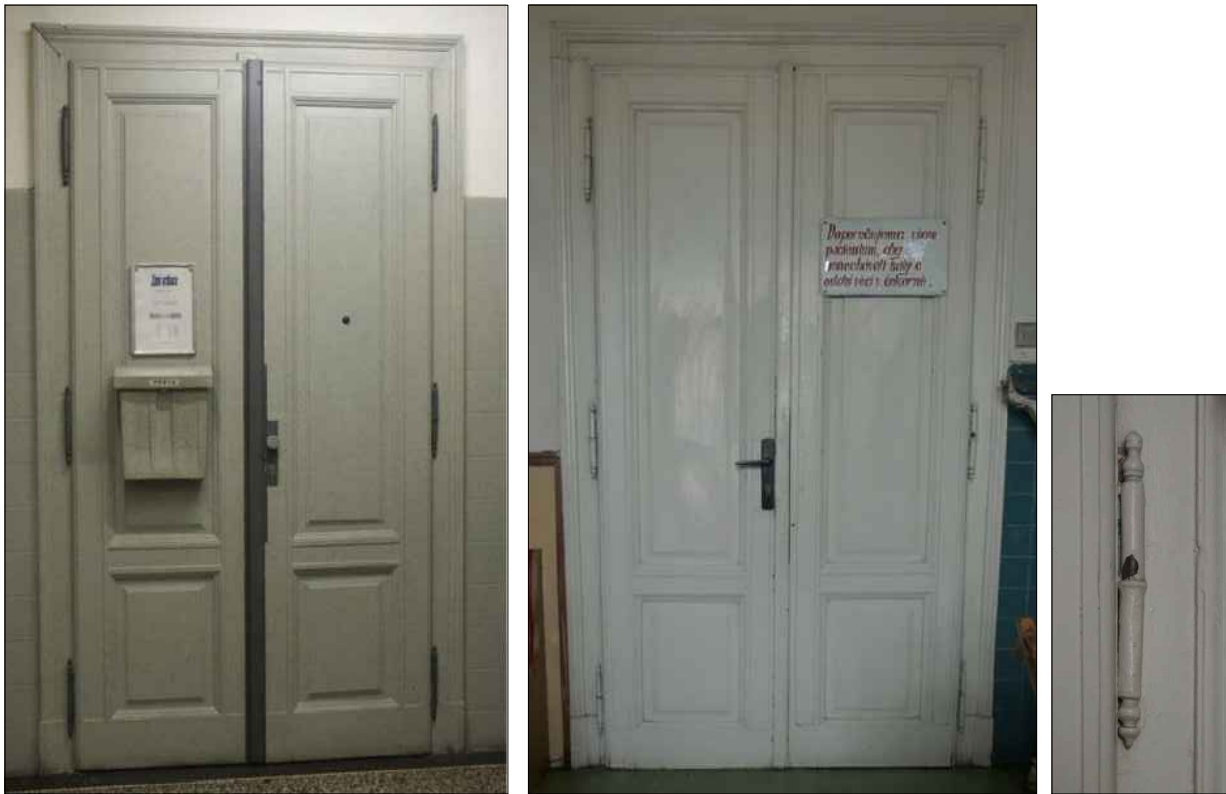
</div>									
STÁVAJÍCÍ STAV:									
<p>Původní prvek z doby výstavby. Stejně jako DR/69 jen nejsou dvojité. Dřevěné dvoukřídlé dveře, rámová konstrukce s kazetovými výplněmi, obě křídla mají dvě obdélné profilované kazety s vystupujícími středy, horní kazety jsou více jak dvakrát vyšší než spodní, klapačka je železná, dveře jsou osazené v obložkové zárubni rámované profilovanou lištou a ukončené soklem, mají původní zapuštěné závěsy, klika novodobá.</p>									
NAVRHOVANÝ STAV OPRAVY:									
<ul style="list-style-type: none"><li>• truhlářský repasování</li><li>• demontáž kovových mechanismů (panty, zámky, apod.)</li><li>• konstrukční zpevnění spojů a uvolněných částí, nepůvodní prvky kování budou nahrazeny za repliky původních, chybějící kování bude doplněno přesnými kopiemi původního</li><li>• v případě dochování původního nátěru tento restaurátorsky opravit nebo provést nový dle analogií v objektu (fládr)</li></ul>

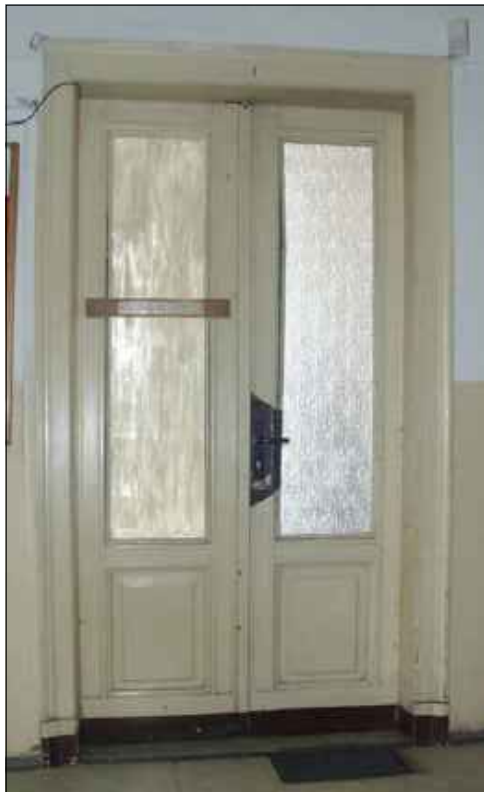
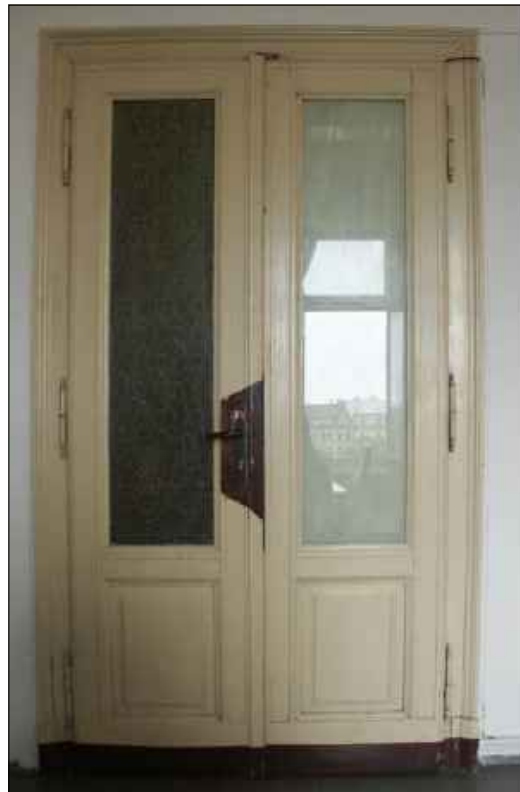
</div></div>										
<p><b>STÁVAJÍCÍ STAV:</b></p> <p>Zřejmě upravený původní prvek z doby výstavby, kvalitní truhlářská práce. Dřevěné dvoukřídlé dveře; rámová konstrukce s kazetovými výplněmi; obě křídla mají ve spodní části profilované kazety s vystupujícími středy, místo horních kazet prosklené výplně, ty jsou více jak dvakrát vyšší než spodní kazety, mají železnou klapačku; dveře jsou osazené v obložkové zárubni rámované profilovanou lištou a ukončené soklem; mají původní zapuštěné závěsy, klika a štítek jsou novodobé</p>										
<p><b>NAVRHOVANÝ STAV OPRAVY:</b></p> <ul style="list-style-type: none"><li>• truhlářský repasování</li><li>• demontáž kovových mechanismů (panty, zámky, apod.)</li><li>• konstrukční zpevnění spojů a uvolněných částí</li><li>• doplnit chybějící kování přesnými kopii původního</li><li>• v případě dochování původního nátěru tento restaurátorsky opravit nebo provést nový dle analogií v objektu (fládr)</li></ul>

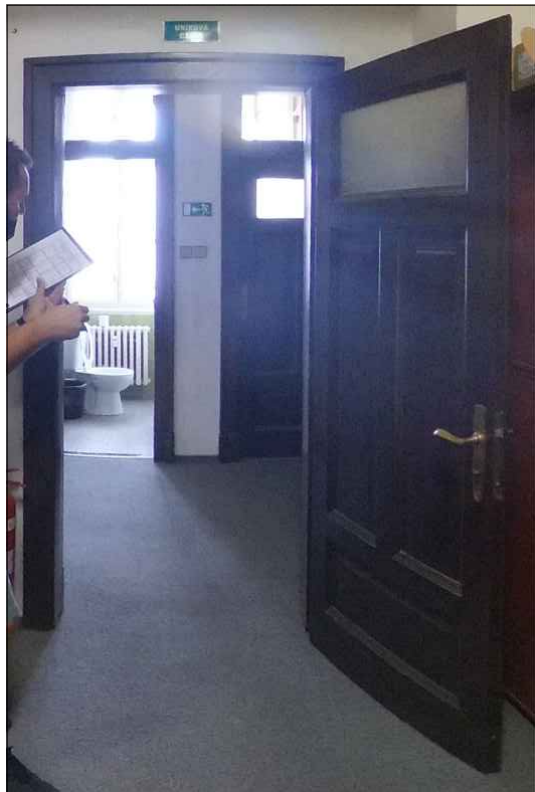
</div>									
STÁVAJÍCÍ STAV:									
<p>Zřejmě původní prvek z doby výstavby, kvalitní truhlářská práce. Dřevěné jednokřídlé dveře; rámová konstrukce s obdélnými kazetovými profilovanými výplněmi s vystupujícími středy; v horní a dolní části kazety obdélné na šířku, kazeta v horní části byla v minulosti nahrazena sklem, ve střední části vedle sebe dvě obdélné kazety na výšku; dveře jsou osazené v obložkových zárubních rámovaných profilovanou lištou a ukončených soklem; špaleta je deštěná dřevěnou rámovou konstrukcí s obdélnými kazetovými výplněmi původní zapuštěné závěsy, klika a štítek zdařilé repliky původního kování, dveře byli v nedávné době repasovány.</p>									
NAVRHOVANÝ STAV OPRAVY:									
<ul style="list-style-type: none"><li>• truhlářské repasování</li><li>• demontáž kovových mechanismů (panty, zámky, apod.)</li><li>• konstrukční zpevnění spojů a uvolněných částí</li><li>• zachovat stávající kování</li><li>• v případě dochování původního nátěru tento restaurátorsky opravit nebo provést nový dle analogií v objektu (fládr)</li><li>• skleněná výplň bude nahrazena kopií původní kazety</li></ul>

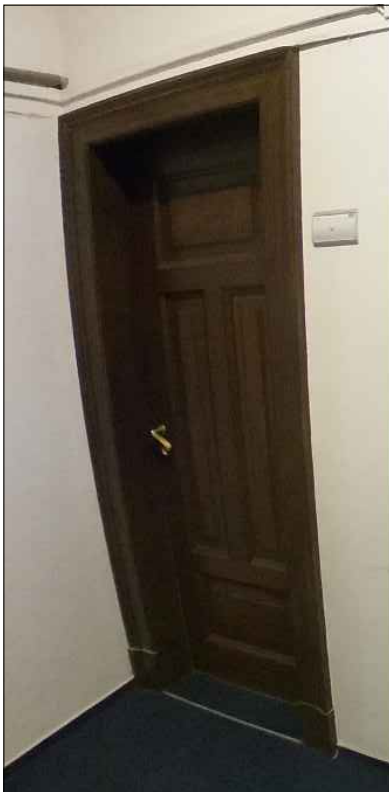
</div>										
STÁVAJÍCÍ STAV:										
Zřejmě původní prvek z doby výstavby, kvalitní truhlářská práce. Dřevěné jednokřídlé dveře; rámová konstrukce s obdélnými kazetovými profilovanými výplněmi s vystupujícími středy; v horní a dolní části kazety obdélné na šířku, ve střední části vedle sebe dvě obdélné kazety na výšku; dveře jsou osazené v obložkových zárubních rámovaných profilovanou lištou a ukončených soklem; jsou s původními zapuštěnými závěsy, dveře byli v nedávné době repasovány.										
NAVRHOVANÝ STAV OPRAVY:										
<ul style="list-style-type: none"><li>v případě poškození nátěru bude povrch přetřen</li></ul>										
POZNÁMKY:		Nové umístění 4.005a a 4.036 Stávající umístění 4.005a a 4.036								
POČET:		1.PP	1.NP	1.-2.NP	2.NP	3.NP	4.NP	5.NP	6.NP	CELKEM
		-	-	-	-	-	2	-	-	2

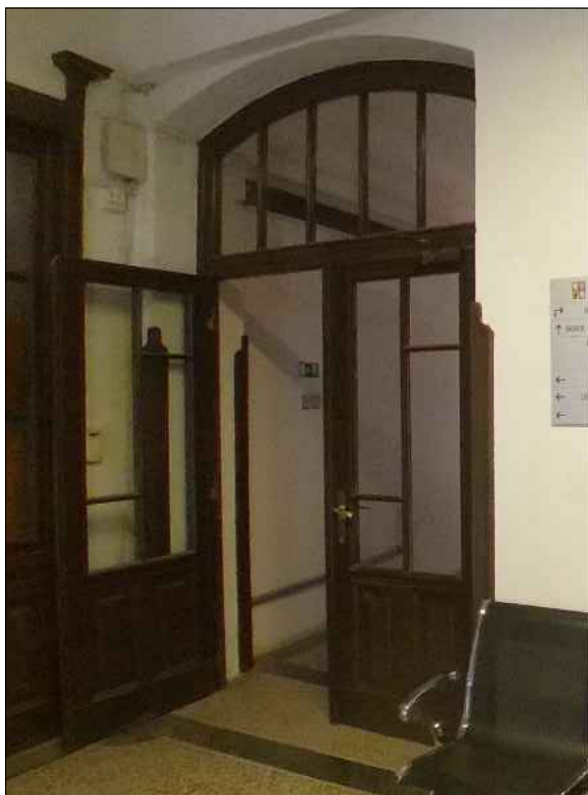
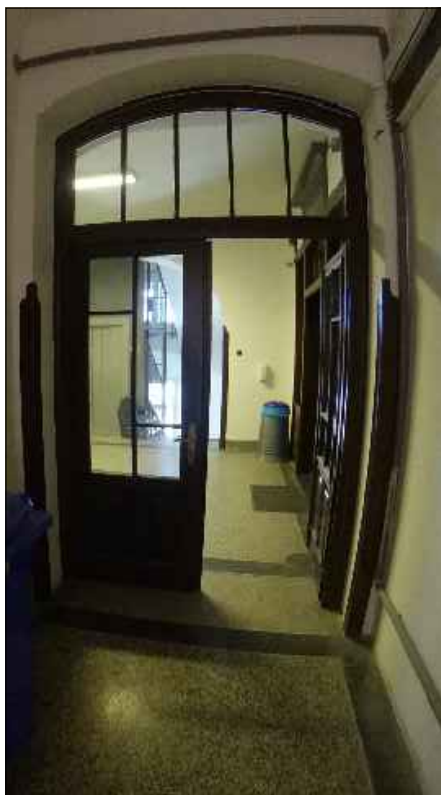
</div></div>										
<div>STÁVAJÍCÍ STAV:</div> <p>Původní prvek z doby výstavby, kvalitní truhlářská práce. Dřevěné dvoukřídlé kyvné dveře s nadsvětlíkem; vyplňují otvor ukončený segmentovým obloukem, jde o rámovou konstrukci, každé křídlo má ve spodní třetině dvě na výšku obdélné profilované kazety s vystupujícími středy, horní část je prosklená, vertikálně příčnicí dělená na dvě shodně široké části, přičemž části bližší ke středu jsou dále děleny horizontální příčlí ve spodní třetině a části u krajů horizontální příčlí v horní třetině; nadsvětlík je vertikálními příčlemi dělený na pět shodně velkých tabulek; dveře jsou osazeny v dřevěné zárubni s obložkou rámovanou profilovanou lištou; dveře mají původní závěsy a madla</p>										
<div>NAVRHOVANÝ STAV OPRAVY:</div> <ul style="list-style-type: none"><li>v případě poškození nátěru bude povrch přetřen</li></ul>

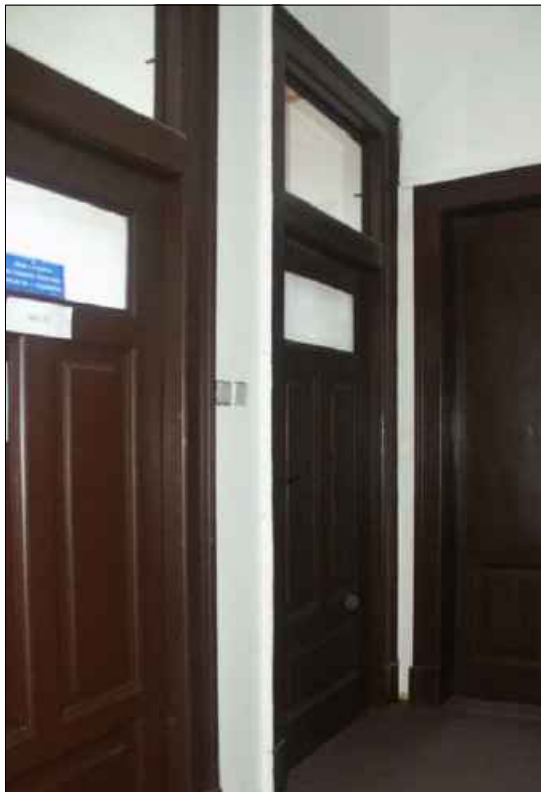
</div>										
STÁVAJÍCÍ STAV:										
<p>Zřejmě původní prvek z doby výstavby, kvalitní truhlářská práce. Dřevěné jednokřídlé dveře; rámová konstrukce s obdélnými kazetovými profilovanými výplněmi s vystupujícími středy; v horní a dolní části kazety obdélné na šířku, kazeta v horní části nahrazena sklem, ve střední části vedle sebe dvě obdélné kazety na výšku; dveře jsou osazené v obložkových zárubních rámovaných profilovanou lištou a ukončených soklem; zárubeň rámuje rovněž nadsvětlík s na šířku obdélným otvorem s jednokřídlým oknem; původní zapuštěné závěsy, klika a štítek novodobé.</p>										
NAVRHOVANÝ STAV OPRAVY:										
<ul style="list-style-type: none"><li>• truhlářské repasování</li><li>• demontáž kovových mechanismů (panty, zámky, apod.)</li><li>• konstrukční zpevnění spojů a uvolněných částí</li><li>• zachovat stávající kování</li><li>• doplnit chybějící kování přesnými kopiemi původního</li><li>• v případě dochování původního nátěru tento restaurátorsky opravit nebo provést nový dle analogií v objektu (fládr)</li><li>• skleněná výplň bude nahrazena kopií původní kazety</li></ul>

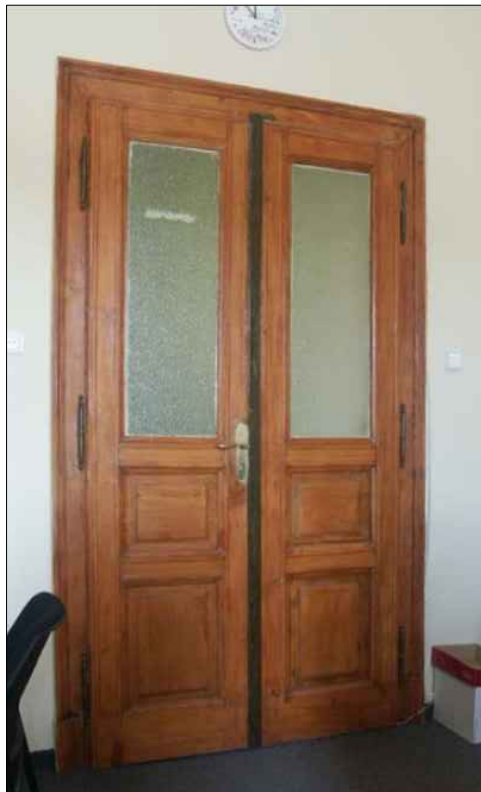
</div>										
STÁVAJÍCÍ STAV:										
<p>Původní prvek z doby výstavby, kvalitní truhlářská práce. Dřevěné dvoukřídlové dveře; rámová konstrukce s kazetovými výplněmi; obě křídla mají tři obdélná pole, pole v horní polovině je prosklené, ve dvou nestejně velkých polích ve spodní polovině jsou profilované kazety s vystupujícími středky; dveře mají železnou klapačku. Dveře jsou osazeny v obložkové zárubni rámované profilovanou lištou a ukončené soklem; mají původní zapuštěné závěsy, původní kliku se štítkem.</p>										
NAVRHOVANÝ STAV OPRAVY:										
<ul style="list-style-type: none"><li>• truhlářské repasování</li><li>• demontáž kovových mechanismů (panty, zámky, apod.)</li><li>• konstrukční zpevnění spojů a uvolněných částí</li><li>• zachovat stávající kování</li><li>• doplnit chybějící kování přesnými kopiemi původního</li><li>• v případě dochování původního nátěru tento restaurátorsky opravit nebo provést nový dle analogií v objektu (fládr)</li><li>• natřít zapuštěné závěsy</li></ul>

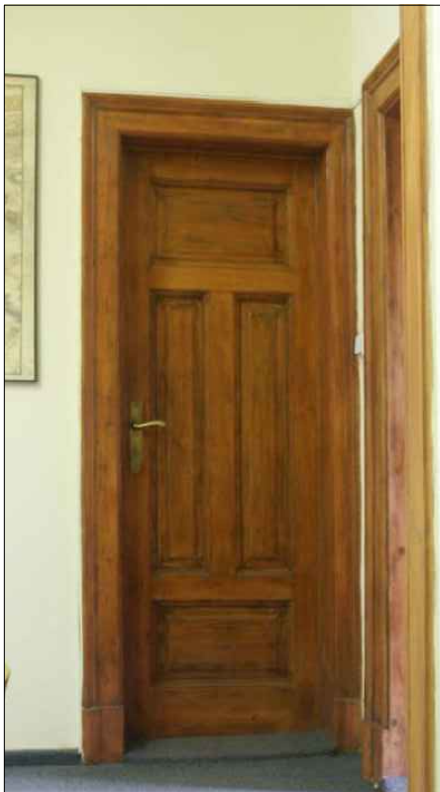
</div>									
STÁVAJÍCÍ STAV:									
<p>Původní prvek z doby výstavby, kvalitní truhlářská práce. Dřevěné jednokřídlé dveře; rámová konstrukce s obdélnými kazetovými profilovanými výplněmi s vystupujícími středy; v horní a dolní části kazety obdélné na šířku, ve střední části vedle sebe dvě obdélné kazety na výšku; dveře jsou osazené v obložkových zárubních rámovaných profilovanou lištou a ukončených soklem; mají původní zapuštěné závěsy, štítky a kliky jsou mosazné.</p>									
NAVRHOVANÝ STAV OPRAVY:									
<ul style="list-style-type: none"><li>• truhlářské repasování</li><li>• demontáž kovových mechanismů (panty, zámky, apod.)</li><li>• konstrukční zpevnění spojů a uvolněných částí</li><li>• zachovat stávající kování</li><li>• doplnit chybějící kování přesnými kopiemi původního</li><li>• v případě dochování původního nátěru tento restaurátorsky opravit nebo provést nový dle analogií v objektu (fládr)</li><li>• nepůvodní, ale kvalitní mosazné kování druhotně použít v méně exponovaných místech či u kopií dveří</li><li>• podříznutí dveří</li></ul>

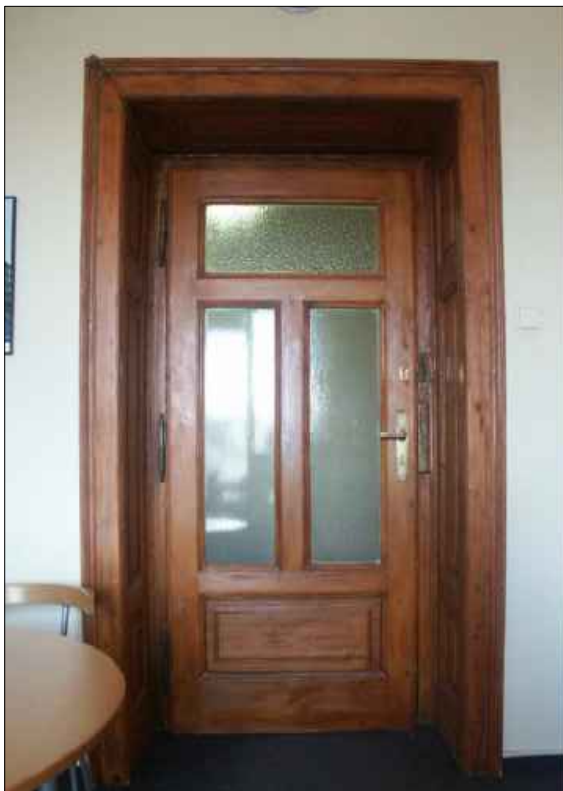
STÁVAJÍCÍ STAV:									
<p>Původní prvek z doby výstavby, kvalitní truhlářská práce. Dřevěné jednokřídlé dveře; rámová konstrukce s obdélnými kazetovými profilovanými výplněmi s vystupujícími středy; v horní a dolní části kazety obdélné na šířku, ve střední části vedle sebe dvě obdélné pole na výšku; s výjimkou spodního pole nahrazují kazety skleněné výplně, dveře jsou osazené v obložkových zárubních rámovaných profilovanou lištou a ukončených soklem; špaleta je deštěná dřevěnou rámovou konstrukcí s obdélnými kazetovými výplněmi výškově odpovídající kazetám dveří. Mají původní zapuštěné závěsy a štítky, klika je mosazná, nepůvodní.</p>									
NAVRHOVANÝ STAV OPRAVY:									
<ul style="list-style-type: none"><li>• truhlářské repasování</li><li>• demontáž kovových mechanismů (panty, zámky, apod.)</li><li>• konstrukční zpevnění spojů a uvolněných částí</li><li>• zachovat stávající kování</li><li>• doplnit chybějící kování přesnými kopiemi původního</li><li>• v případě dochování původního nátěru tento restaurátorsky opravit nebo provést nový dle analogií v objektu (fládr)</li><li>• nepůvodní, ale kvalitní mosaznou kliku druhotně použít v méně exponovaných místech či u kopií dveří</li><li>• skleněné výplně nahradit přesnými kopiemi původních kazet</li><li>• stávající kliku nahradit přesnou kopií kliky původní</li></ul>

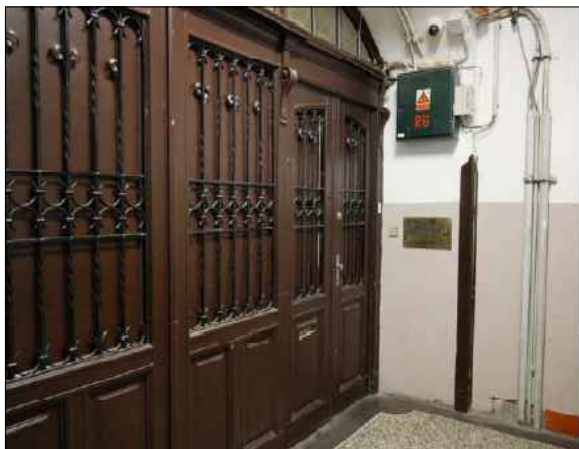
DR/99	DVEŘE INTERIÉROVÉ	ROZMĚRY:	2x 1200/2370, 4395/2600-3330							
<div><div>

</div></div>										
STÁVAJÍCÍ STAV:										
<p>Původní prvek z doby výstavby, kvalitní truhlářská práce. Dřevěná stěna oddělující prostor schodiště od dalších prostor, je osazená v klenebním pasu, který cele vyplňuje; je třídílná, po krajích jsou dvoukřídlé dveře, střední část je pevná; jde o rámovou konstrukci ve spodní části s plnými obdélnými kazetovými výplněmi, horní část dveří i pevné části a výplň klenebního pasu jsou prosklené, dnes prosklení ve střední části nahrazeno neprůhlednou výplní; původně prosklené výplně dveří jsou ukončeny ve tvaru segmentové výšeře, jsou otevíravé, výplně pevné střední části jsou obdélné, rovněž otevíravé, vertikálně dělené skleněné výplně horní části kopírují svým tvarem klenební pas; před sklem dveří a střední části ozdobné mříže klasicistního charakteru s náznaky secese, poutec ve tvaru římsy je nesen volutovými konzolkami po stranách jednotlivých dílů stěny, volutové konzolky jsou rovněž ve stojínách výplně horní části pasu; jsou dochovány původní závěsy, obrtlíky, kliky jsou novodobé.</p>

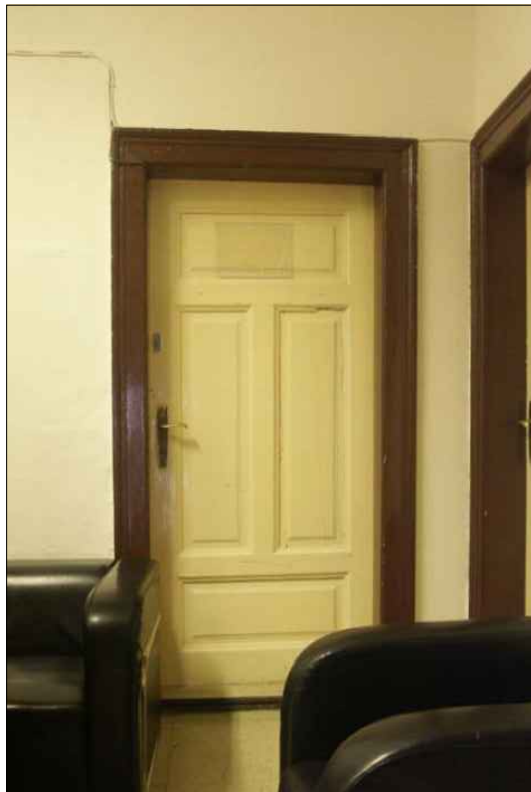
</div>									
STÁVAJÍCÍ STAV:									
<p>Původní prvek z doby výstavby, kvalitní truhlářská práce. Dřevěné jednokřídlé dveře; rámová konstrukce s obdélnými kazetovými profilovanými výplněmi s vystupujícími středy; v horní a dolní části kazety obdélné na šířku, ve střední části vedle sebe dvě obdélné kazety na výšku; dveře jsou osazené v obložkových zárubních rámovaných profilovanou lištou a ukončených soklem; s původními zapuštěnými závěsy, štítkem a klikou.</p>									
NAVRHOVANÝ STAV OPRAVY:									
<ul style="list-style-type: none"><li>truhlářské repasování</li><li>v případě dochování původního nátěru tento restaurátorsky opravit nebo provést nový dle analogií v objektu (fládr)</li></ul>									
POŽADAVKY	Dveřní křídlo se osadí magnetickým detektorem st. zab. 2, samozavíračem a přídržným magnetem. Zámek bude elektromechanický s klikami z obou stran s přechodkou a vyfrézovanou drážkou pro napojení zámku. Dveře budou napojeny na EACS, kování bude otevíratelné z vnitřní strany a v případě poruchy možnost ovládání mechanicky.

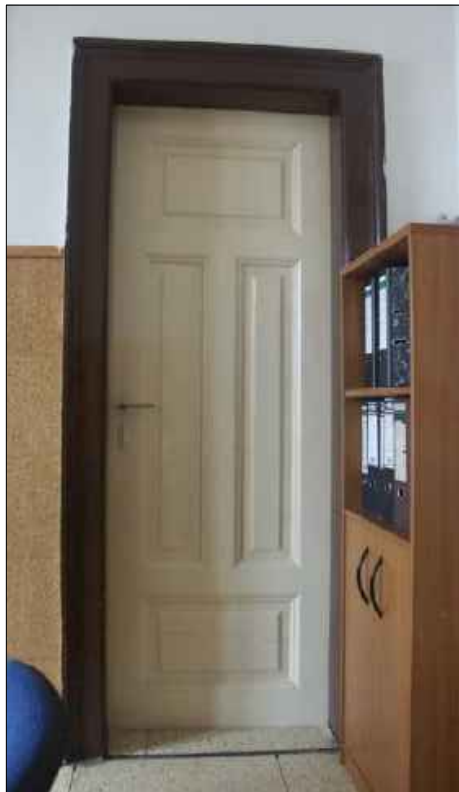
</div>										
STÁVAJÍCÍ STAV:										
<p>Původní prvek z doby výstavby, kvalitní truhlářská práce. Dřevěné jednokřídlé dveře; rámová konstrukce s obdélnými kazetovými profilovanými výplněmi s vystupujícími středy; v horní a dolní části kazety obdélné na šířku, ve střední části vedle sebe dvě obdélné kazety na výšku; dveře jsou osazené v obložkových zárubních rámovaných profilovanou lištou a ukončených soklem; s původními zapuštěnými závěsy, mosazným štítkem a klikou.</p>										
NAVRHOVANÝ STAV OPRAVY:										
<ul style="list-style-type: none"><li>• truhlářské repasování</li><li>• v případě dochování původního nátěru tento restaurátorsky opravit nebo provést nový dle analogií v objektu (fládr)</li><li>• zachovat stávající kování</li></ul>										
POŽADAVKY	V místnosti 4.089 a 4.090 se dveřní křídlo se osadí magnetickým detektorem st. zab. 2, samozavíračem a přídržným magnetem. Dveře budou s odolností proti vloupání RC2 dle ČSN EN 1627. Zámek bude elektromechanický s klikami z obou stran s přechodkou a vyfrézovanou drážkou pro napojení zámku. Zámek bude s odolností proti vloupání RC3 dle ČSN EN 1627. Dveře budou napojeny na EACS, kování bude otevíratelné z vnitřní strany a v případě poruchy možnost ovládání mechanicky.

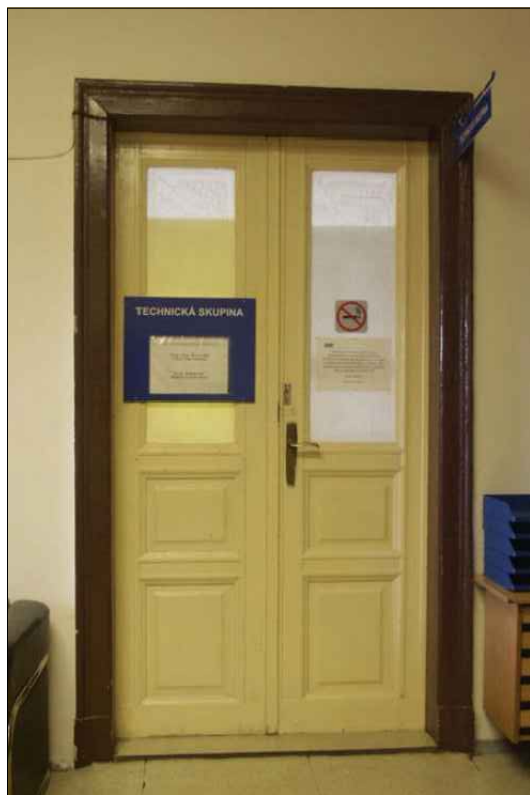
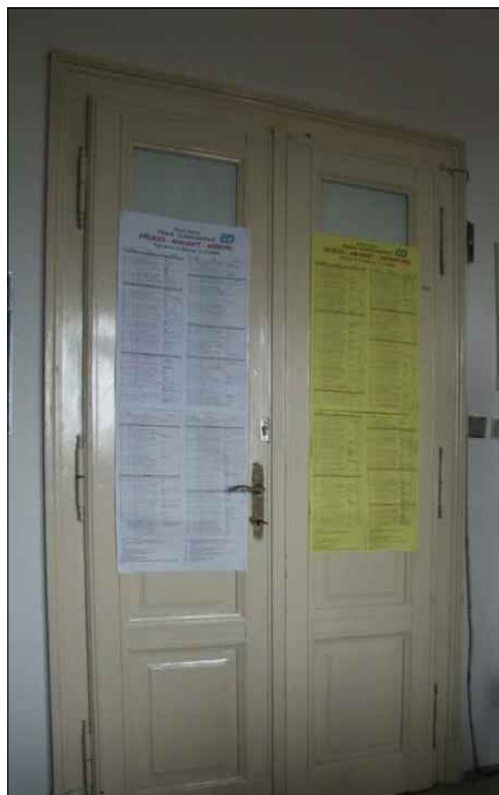
</div></div>									
STÁVAJÍCÍ STAV:									
<p>Původní prvek z doby výstavby, kvalitní truhlářská práce. Dřevěné dvoukřídlové dveře; rámová konstrukce s kazetovými výplněmi; obě křídla mají tři obdélná pole, pole v horní polovině je prosklené, ve dvou nestejně velkých polích ve spodní polovině jsou profilované kazety s vystupujícími středky; mají železnou klapačku. Dveře jsou osazené v obložkové zárubni rámované profilovanou lištou a ukončené soklem; mají původní zapuštěné závěsy, původní kliku se štítkem.</p>									
NAVRHOVANÝ STAV OPRAVY:									
<ul style="list-style-type: none"><li>• truhlářské repasování</li><li>• v případě dochování původního nátěru tento restaurátorsky opravit nebo provést nový dle analogií v objektu (fládr)</li><li>• krycím nátěrem shodným s barevností dveří opatřit zapuštěné závěsy</li><li>• dveře v místnosti 4.080 budou otočeny</li></ul>

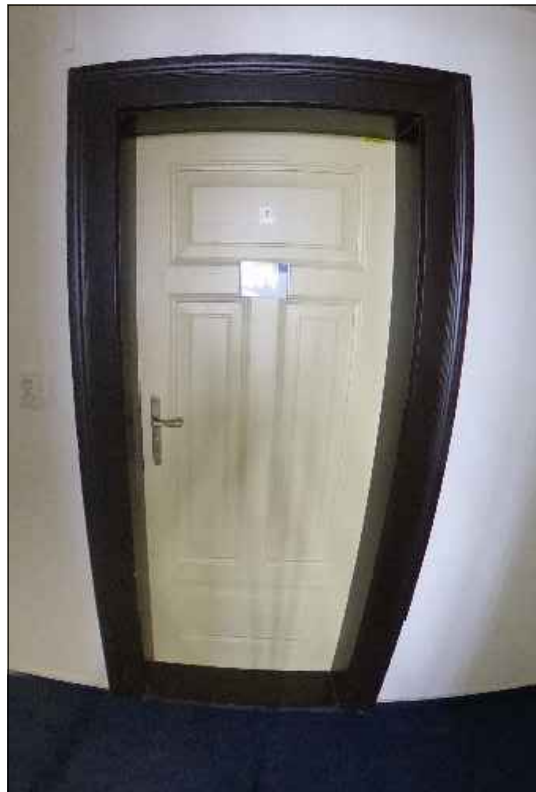
</div>										
STÁVAJÍCÍ STAV:										
<p>Zřejmě původní prvek z doby výstavby, kvalitní truhlářská práce. Dřevěné jednokřídlé dveře; rámová konstrukce s obdélnými kazetovými profilovanými výplněmi s vystupujícími středy; v horní a dolní části kazety obdélné na šířku, ve střední části vedle sebe dvě obdélné kazety na výšku; dveře jsou osazené v obložkových zárubních rámovaných profilovanou lištou a ukončených soklem; s původními zapuštěnými závěsy, štítkem a klikou.</p>										
NAVRHOVANÝ STAV OPRAVY:										
<ul style="list-style-type: none"><li>• truhlářské repasování</li><li>• v případě dochování původního nátěru tento restaurátorsky opravit nebo provést nový dle analogií v objektu (fládr)</li><li>• podříznutí dveří</li></ul>										
POZNÁMKY:	Nové umístění 4.077a Stávající umístění 4.074									
POČET:	1.PP	1.NP	1.-2.NP	2.NP	3.NP	4.NP	5.NP	6.NP	CELKEM

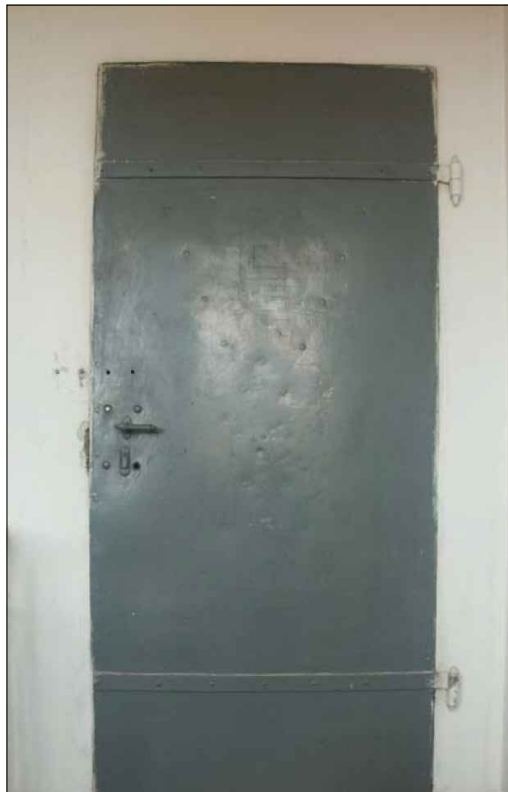
</div>									
STÁVAJÍCÍ STAV:									
Možná původní prvek z doby výstavby, tradiční řemeslná práce. Železné jednokřídlé dveře do podkroví mají zřejmě železnou kostru, jsou pobité plechem, mají dva pásové vnější závěsy, nemají zárubeň. Mají historickou kliku a kryt zámku.									
NAVRHOVANÝ STAV OPRAVY:									
<ul style="list-style-type: none"><li>zachování na původním místě</li><li>nový nátěr dle původní barevnosti, která bude zjištěna</li></ul>									
POZNÁMKY:	Nové umístění 4.055 Stávající umístění 4.055								
POČET:	1.PP	1.NP	1.-2.NP	2.NP	3.NP	4.NP	5.NP	6.NP	CELKEM
	-	-	-	-	-	1	-	-	1

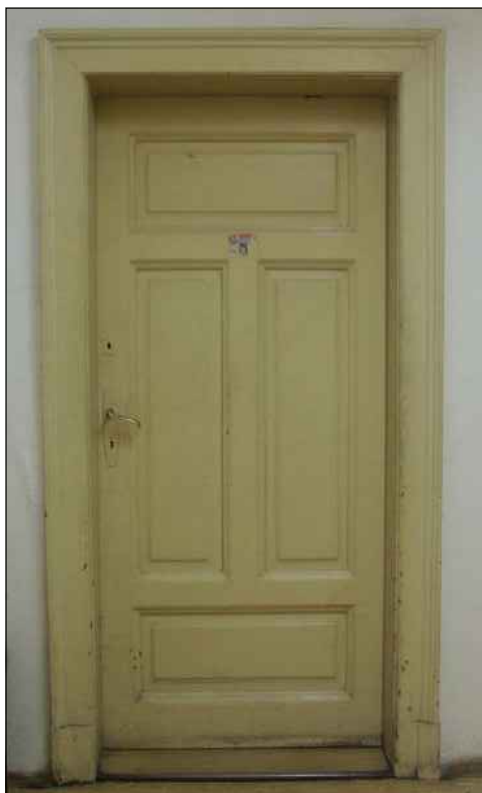
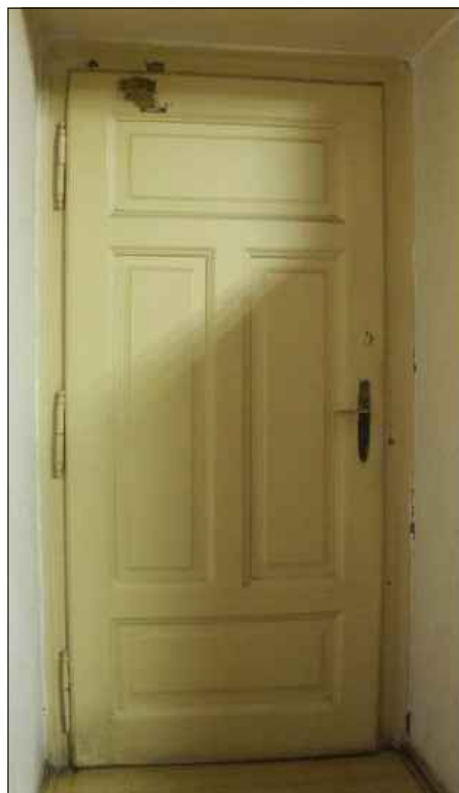
</div></div>									
STÁVAJÍCÍ STAV:									
<p>Původní prvek z doby výstavby. Dřevěné jednokřídlé dveře, rámová konstrukce s obdélnými kazetovými profilovanými výplněmi s vystupujícími středy, v horní a dolní části kazety obdélné na šířku, ve střední části vedle sebe dvě obdélné kazety na výšku, dveře jsou osazené v obložkových zárubních rámovaných profilovanou lištou a ukončených soklem, s původními zapuštěnými závěsy, štítky a klikami</p>									
NAVRHOVANÝ STAV OPRAVY:									
<ul style="list-style-type: none"><li>v případě poškození nátěru bude povrch přetřen</li></ul>									
POZNÁMKY:	Nové umístění 1M.009, 1M.020 Stávající umístění 1M.009, 1M.020								
POČET:	1.PP	1.NP	1.-2.NP	2.NP	3.NP	4.NP	5.NP	6.NP	CELKEM
	-	-	2	-	-	-	-	-	2

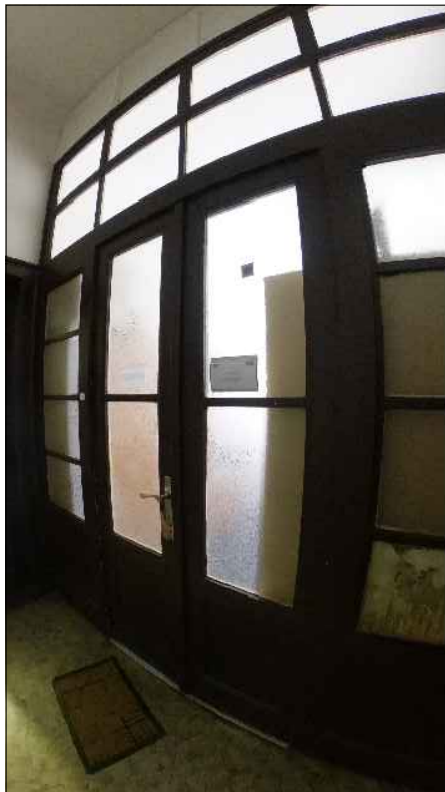
</div>										
STÁVAJÍCÍ STAV:										
<p>Dřevěná stěna je osazená v obdélném otvoru, uprostřed jsou dvoukřídlé dveře, v krajích je pevná; jde o rámovou konstrukci; ve spodní části krajních dílů jsou kazetové výplně, horní část krajních dílů je prosklená jednokřídlým oknem členěným příčlemi na čtyři shodně velké tabulky z leptaného skla s ornamentálními rostlinnými motivy, vpravo navazuje plný díl propojující prosklené části a krajní stěnu; dveře ve střední části jsou dvoukřídlé, rámové, ve spodní části jsou profilované obdélné kazety, v horní části obdélné pole členěné příčlemi na dvě shodně velké tabulky z leptaného skla s ornamentálními rostlinnými motivy; nade dveřmi je obdélný nadsvětlík horizontální a třemi vertikálními příčlemi členěný na osm shodně velkých tabulek; nad ním je další nadsvětlík o čtyřech různě velkých polích, natřený na bílo.</p>

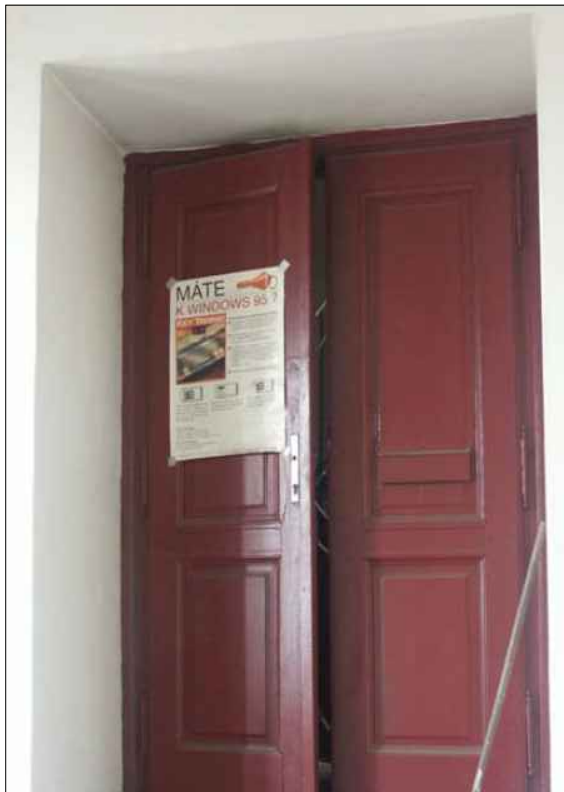
</div>									
STÁVAJÍCÍ STAV:									
<p>Prvek vhodně doplňující charakter stavby, je třeba bližším průzkumem prověřit jeho původnost z doby výstavby, kvalitní truhlářská práce. Dřevěné dvoukřídlé dveře; rámová konstrukce s kazetovými výplněmi; obě křídla mají dvě obdélné profilované kazety s vystupujícími středy, horní kazety jsou přibližně dvakrát vyšší než spodní, dveře jsou osazené v obložkové zárubni rámované profilovanou lištou; mají původní (z doby vzniku dveří) zapuštěné závěsy.</p>									
NAVRHOVANÝ STAV OPRAVY:									
<ul style="list-style-type: none"><li>• truhlářské repasování</li><li>• demontáž kovových mechanismů (panty, zámky, apod.)</li><li>• konstrukční zpevnění spojů a uvolněných částí</li><li>• zachovat stávající kování</li><li>• doplnit chybějící kování adekvátní náhradou původního</li><li>• v případě dochování původního nátěru tento restaurátorsky opravit nebo provést nový dle analogií v objektu (fládr)</li><li>• natřít zapuštěné závěsy</li></ul>

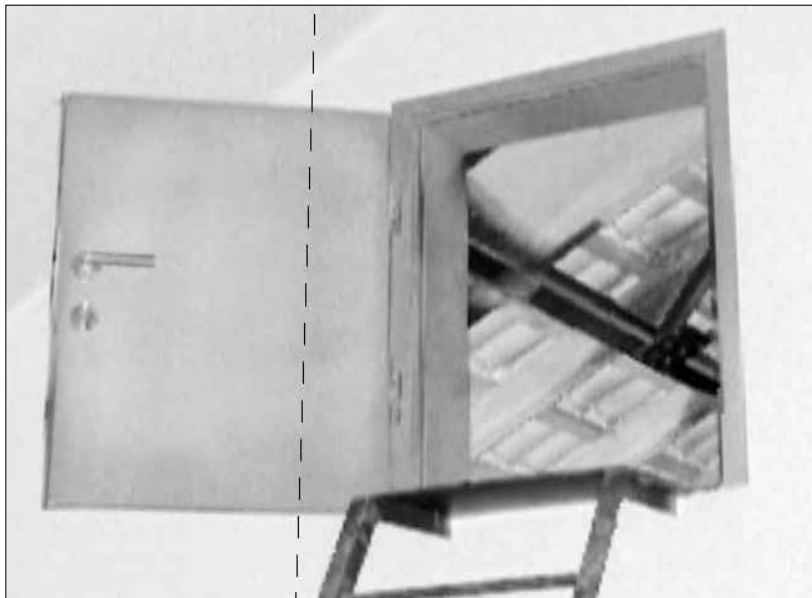
</div>										
STÁVAJÍCÍ STAV:										
Nová hladká dvířka.										
NAVRHOVANÝ STAV OPRAVY:										
<ul style="list-style-type: none"><li>ponechat na stávajícím místě</li></ul>										
POZNÁMKY:		Nové umístění 3.118 Stávající umístění 3.118								
POČET:		1.PP	1.NP	1.-2.NP	2.NP	3.NP	4.NP	5.NP	6.NP	CELKEM
		-	-	-	-	1	-	-	-	1

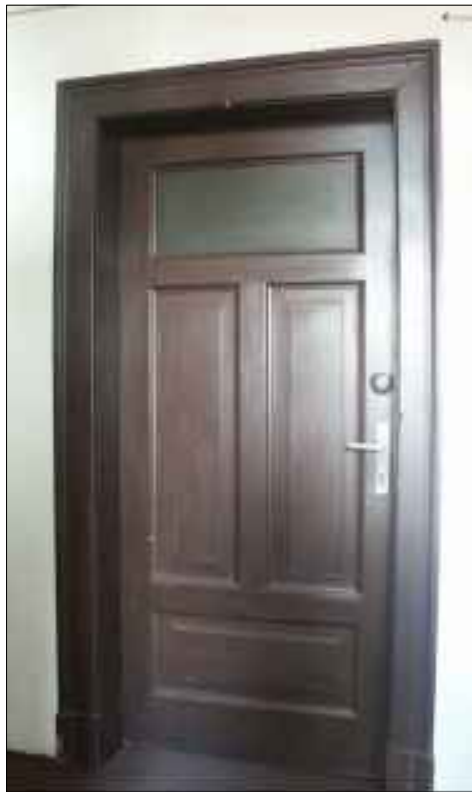
</div>										
STÁVAJÍCÍ STAV:										
Zřejmě původní prvek z doby výstavby, kvalitní truhlářská práce. Dřevěné jednokřídlé dveře; rámová konstrukce s obdélnými kazetovými profilovanými výplněmi s vystupujícími středy; v horní části skleněná výplň, v dolní části kazeta obdélná na šířku, ve střední části vedle sebe dvě obdélné kazety na výšku; dveře jsou osazené v obložkových zárubních rámovaných profilovanou lištou a ukončených soklem; jsou s původními zapuštěnými závěsy.										
NAVRHOVANÝ STAV OPRAVY:										
<ul style="list-style-type: none"><li>• truhlářský repasování</li><li>• demontáž kovových mechanismů (panty, zámky, apod.)</li><li>• konstrukční zpevnění spojů a uvolněných částí</li><li>• zachovat stávající kování, chybějící doplnit vhodnými replikami</li><li>• v případě dochování původního nátěru tento restaurátorsky opravit nebo provést nový dle analogií v objektu (fládr)</li><li>• podříznutí dveří</li></ul>

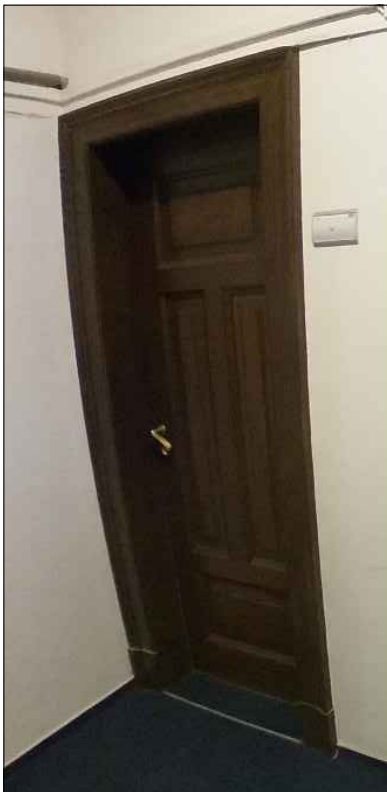
</div>									
STÁVAJÍCÍ STAV:									
<p>Zřejmě původní prvek z doby výstavby, kvalitní truhlářská práce. Dřevěné jednokřídlé dveře; rámová konstrukce s obdélnými kazetovými profilovanými výplněmi s vystupujícími středy; v horní a dolní části kazety obdélné na šířku, ve střední části vedle sebe dvě obdélné kazety na výšku; dveře jsou osazené v obložkových zárubních rámovaných profilovanou lištou a ukončených soklem; jsou s původními zapuštěnými závěsy, dveře byli v nedávné době repasovány.</p>									
NAVRHOVANÝ STAV OPRAVY:									
<ul style="list-style-type: none"><li>v případě poškození nátěru bude povrch přetřen</li><li>podříznutí dveří</li></ul>									
POZNÁMKY:	Nové umístění 4.008, 4.003, 4.013, 4.008 a 4.040 Stávající umístění 4.008, 4.003, 4.013, 4.008 a 4.040								
POČET:	1.PP	1.NP	1.-2.NP	2.NP	3.NP	4.NP	5.NP	6.NP	CELKEM
