DR/01	DVEŘE INTERIÉROVÉ	ROZMĚRY:	1220x2400						
<div><div> </div><div>

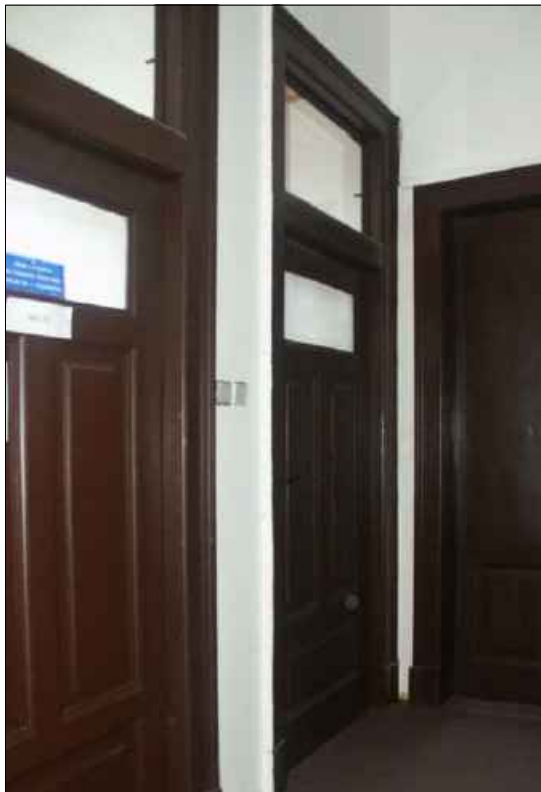
</div>										
STÁVAJÍCÍ STAV:										
<p>Zřejmě původní prvek z doby výstavby, kvalitní truhlářská práce. Dřevěné jednokřídlé dveře; rámová konstrukce s obdélnými kazetovými profilovanými výplněmi s vystupujícími středy; v horní a dolní části kazety obdélné na šířku, kazeta v horní části nahrazena sklem, ve střední části vedle sebe dvě obdélné kazety na výšku; dveře jsou osazené v obložkových zárubních rámovaných profilovanou lištou a ukončených soklem; zárubeň rámuje rovněž nadsvětlík s na šířku obdélným otvorem s jednokřídlým oknem; původní zapuštěné závěsy, klíka a štítek novodobé.</p>										
NAVRHOVANÝ STAV OPRAVY:										
<ul style="list-style-type: none"><li>• truhlářské repasování</li><li>• demontáž kovových mechanismů (panty, zámky, apod.)</li><li>• konstrukční zpevnění spojů a uvolněných částí</li><li>• zachovat stávající kování</li><li>• doplnit chybějící kování přesnými kopiemi původního</li><li>• v případě dochování původního nátěru tento restaurátorsky opravit nebo provést nový dle analogií v objektu (fládr)</li><li>• skleněná výplň bude nahrazena kopií původní kazety</li><li>• podříznutí dveří</li></ul>

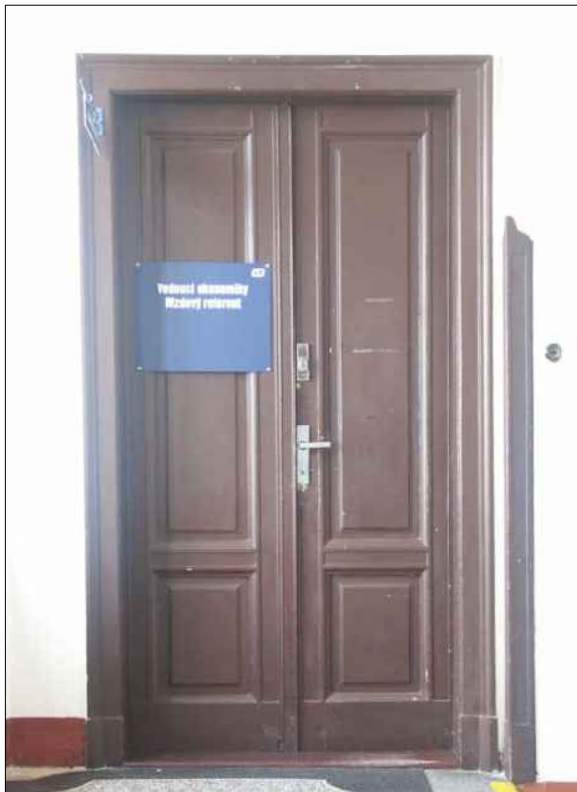
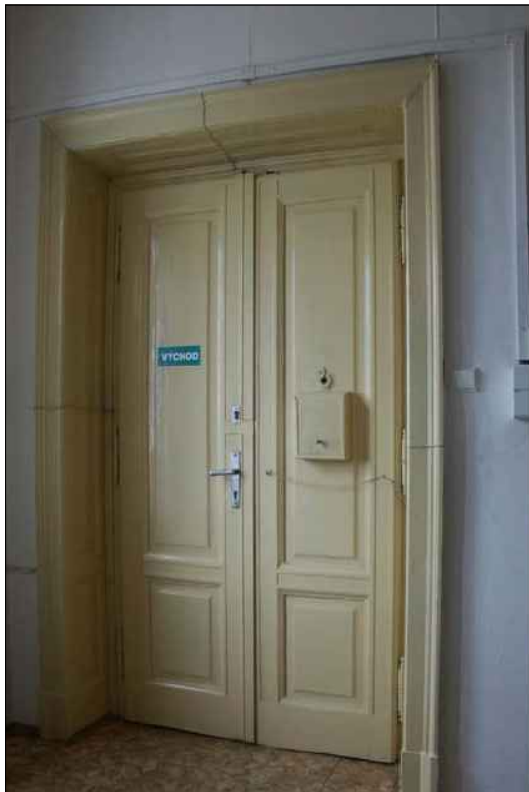
</div></div>										
STÁVAJÍCÍ STAV:										
<p>Původní prvek z doby výstavby, kvalitní truhlářská práce. Dřevěné dvoukřídlové dveře; rámová konstrukce s kazetovými výplněmi; obě křídla mají dvě obdélné profilované kazety s vystupujícími středy, horní kazety jsou více jak dvakrát vyšší než spodní, klapačka je kovová; dveře jsou osazené v obložkové zárubni rámované profilovanou lištou; špaleta je deštěná rámovou konstrukcí s obdélnými kazetovými výplněmi. Jedny z dveří (západní) jsou ze strany od schodiště pobity plechem, mají dochované kukátko a plechovou schránku na dopisy. Mají původní zapuštěné závěsy, kliky jsou novodobé.</p>										
NAVRHOVANÝ STAV OPRAVY:										
<ul style="list-style-type: none"><li>• truhlářské repasování</li><li>• demontáž kovových mechanismů (panty, zámky, apod.)</li><li>• konstrukční zpevnění spojů a uvolněných částí</li><li>• zachovat stávající kování</li><li>• doplnit chybějící kování přesnými kopiemi původního</li><li>• v případě dochování původního nátěru tento restaurátorsky opravit nebo provést nový dle analogií v objektu (fládr)</li><li>• natřít zapuštěné závěsy</li><li>• odstranit plechové pobití</li><li>• zachovat kukátko</li><li>• zachovat plechovou schránku</li><li>• podříznutí dveří</li></ul>

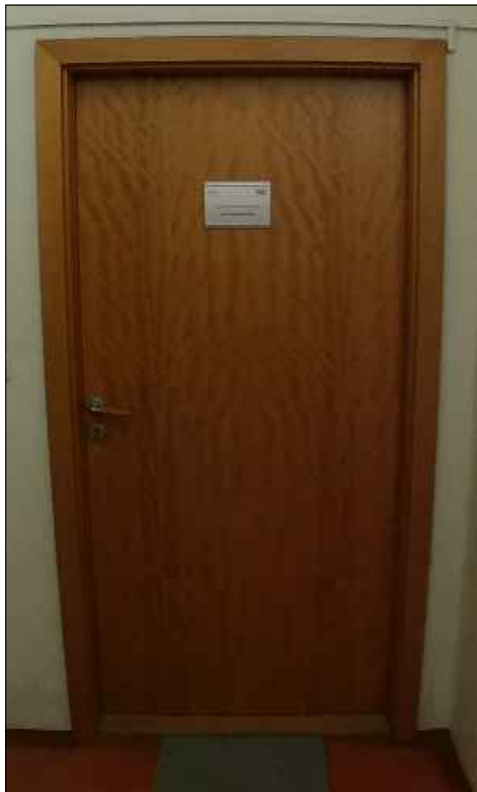
DR/136	DVEŘE INTERIÉROVÉ	ROZMĚRY:	900x1970						
<div>

</div>									
STÁVAJÍCÍ STAV:									
Nové hladké jednokřídlé dřevěné dveře.									
NAVRHOVANÝ STAV OPRAVY:									
<ul style="list-style-type: none"><li>ponechat na stávajícím místě</li></ul>									
POŽADAVKY	V místnosti 5.003 a 5.013 dveřní křídlo se osadí magnetickým detektorem a dveřním otvíračem.								
POZNÁMKY:	Nové umístění 5.004, 5.010, 5.001, 5.003, 5.009, 5.013, 5.021, 5.023, 5.032, 5.031, 5.034 a 5.033 Stávající umístění 5.004, 5.010, 5.001, 5.003, 5.009, 5.013, 5.021, 5.023, 5.032, 5.031, 5.034 a 5.033								
POČET:	1.PP	1.NP	1.-2.NP	2.NP	3.NP	4.NP	5.NP	6.NP	CELKEM
	-	-	-	-	-	-	12	-	12

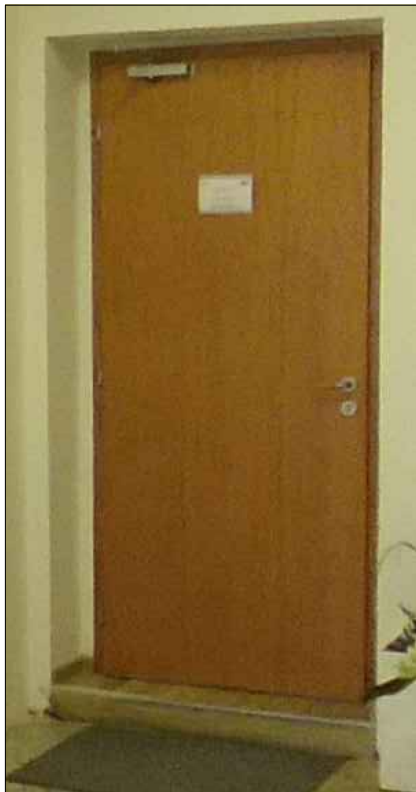
DR/137	DVEŘE INTERIÉROVÉ	ROZMĚRY:	900x2080							
<div>

</div>										
STÁVAJÍCÍ STAV:										
Nové hladké jednokřídlé dřevěné dveře.										
NAVRHOVANÝ STAV OPRAVY:										
<ul style="list-style-type: none"><li>ponechat na stávajícím místě</li></ul>										
POZNÁMKY:		Nové umístění 5.006 a 5.011 Stávající umístění 5.006 a 5.011								
POČET:		1.PP	1.NP	1.-2.NP	2.NP	3.NP	4.NP	5.NP	6.NP	CELKEM
		-	-	-	-	-	-	3	-	3

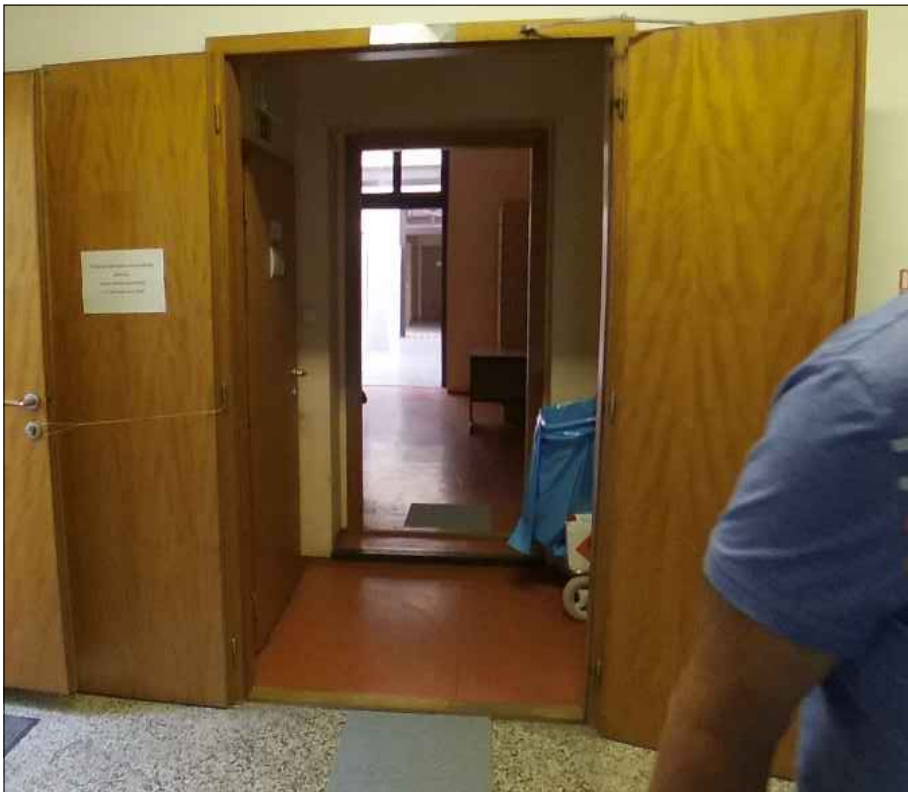
DR/138	DVEŘE INTERIÉROVÉ	ROZMĚRY:	1200x2240

STÁVAJÍCÍ STAV:									
Nové hladké dvoukřídlé dřevěné dveře.									
NAVRHOVANÝ STAV OPRAVY:									
<ul style="list-style-type: none"><li>ponechat na stávajícím místě</li></ul>									
POZNÁMKY:	Nové umístění 5.007 Stávající umístění 5.007								
POČET:	1.PP	1.NP	1.-2.NP	2.NP	3.NP	4.NP	5.NP	6.NP	CELKEM
	-	-	-	-	-	-	1	-	1

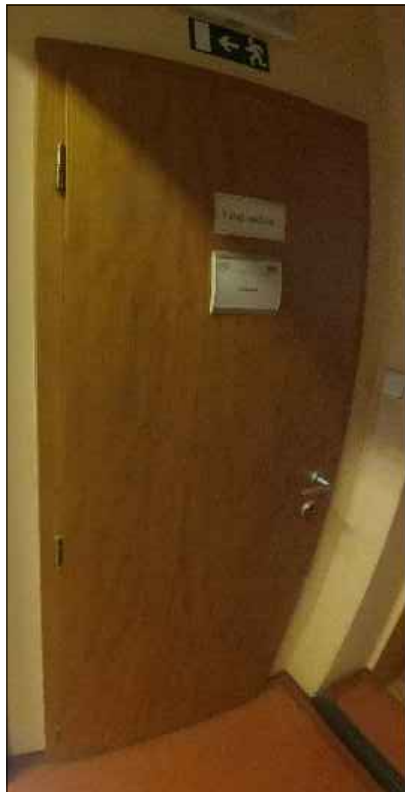
DR/139	DVEŘE INTERIÉROVÉ	ROZMĚRY:	750x1970							
<div>

</div>										
STÁVAJÍCÍ STAV:										
Nové hladké jednokřídlé dřevěné dveře.										
NAVRHOVANÝ STAV OPRAVY:										
<ul style="list-style-type: none"><li>ponechat na stávajícím místě</li><li>podříznutí dveří</li></ul>										
POZNÁMKY:		Nové umístění 5.007b Stávající umístění 5.007b								
POČET:		1.PP	1.NP	1.-2.NP	2.NP	3.NP	4.NP	5.NP	6.NP	CELKEM
		-	-	-	-	-	-	1	-	1

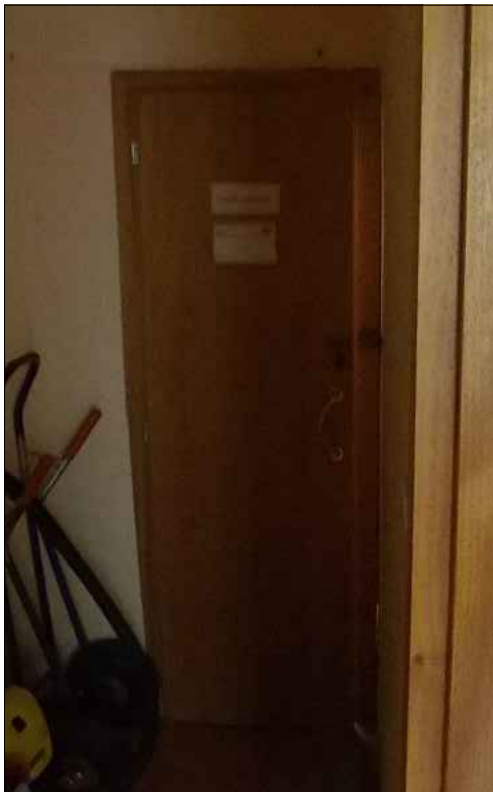
DR/140	DVEŘE INTERIÉROVÉ	ROZMĚRY:	610x1970							
<div>

</div>										
STÁVAJÍCÍ STAV:										
Nové hladké jednokřídlé dřevěné dveře.										
NAVRHOVANÝ STAV OPRAVY:										
<ul style="list-style-type: none"><li>ponechat na stávajícím místě</li><li>podříznutí dveří</li></ul>										
POZNÁMKY:		Nové umístění 5.007a Stávající umístění 5.007a								
POČET:		1.PP	1.NP	1.-2.NP	2.NP	3.NP	4.NP	5.NP	6.NP	CELKEM
		-	-	-	-	-	-	1	-	1

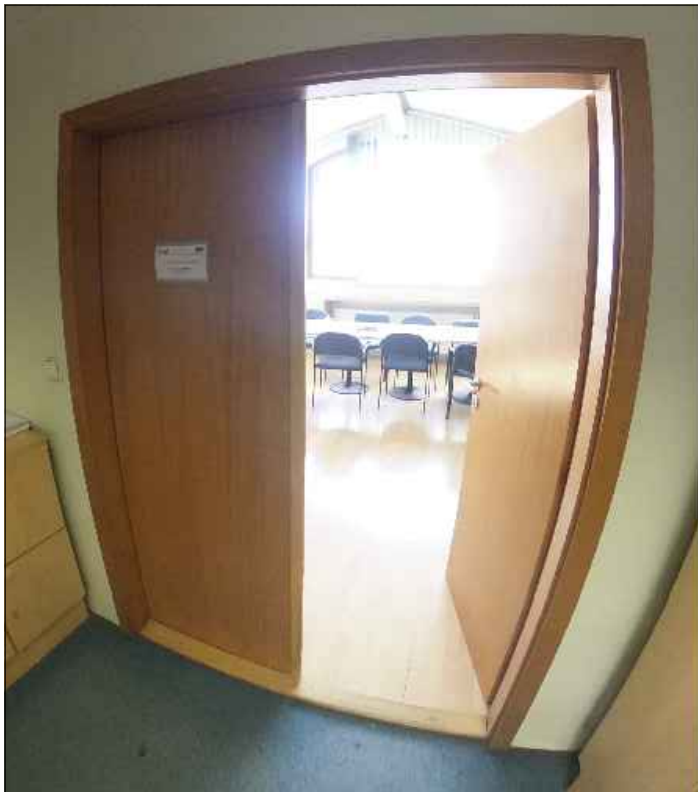
DR/142	DVEŘE INTERIÉROVÉ	ROZMĚRY:	1400x1970						
<div>

</div>									
STÁVAJÍCÍ STAV:									
Nové hladké dvoukřídlé dřevěné dveře.									
NAVRHOVANÝ STAV OPRAVY:									
<ul style="list-style-type: none"><li>ponechat na stávajícím místě</li></ul>									
POŽADAVKY	V místnosti 5.014 obě dvevní křídla se osadí magnetickými detektory.								
POZNÁMKY:	Nové umístění 5.014 a 5.016 Stávající umístění 5.014 a 5.016								
POČET:	1.PP	1.NP	1.-2.NP	2.NP	3.NP	4.NP	5.NP	6.NP	CELKEM
	-	-	-	-	-	-	2	-	2

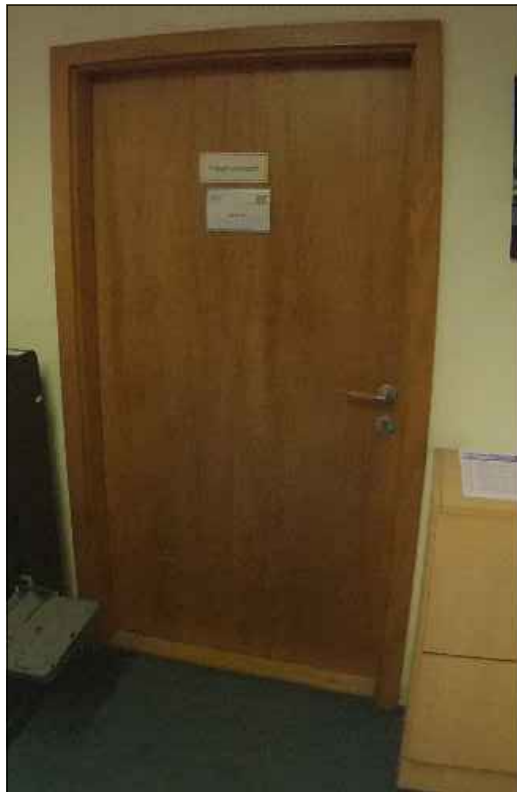
DR/143	DVEŘE INTERIÉROVÉ	ROZMĚRY:	900x1970						
<div>

</div>									
STÁVAJÍCÍ STAV:									
Nové hladké jednokřídle dřevěné dveře.									
NAVRHOVANÝ STAV OPRAVY:									
<ul style="list-style-type: none"><li>ponechat na stávajícím místě</li><li>podříznutí dveří</li></ul>									
POŽADAVKY	Dveřní křídlo se osadí magnetickým detektorem a samozavíračem. Zámek bude elektromechanický s klikami z obou stran s přechodkou a vyfrézovanou drážkou pro napojení zámku. Dveře budou napojeny na EACS, kování bude otevíratelné z vnitřní strany a v případě poruchy možnost ovládání mechanicky.								
POZNÁMKY:	Nové umístění 5.015 Stávající umístění 5.015								
POČET:	1.PP	1.NP	1.-2.NP	2.NP	3.NP	4.NP	5.NP	6.NP	CELKEM
	-	-	-	-	-	-	1	-	1

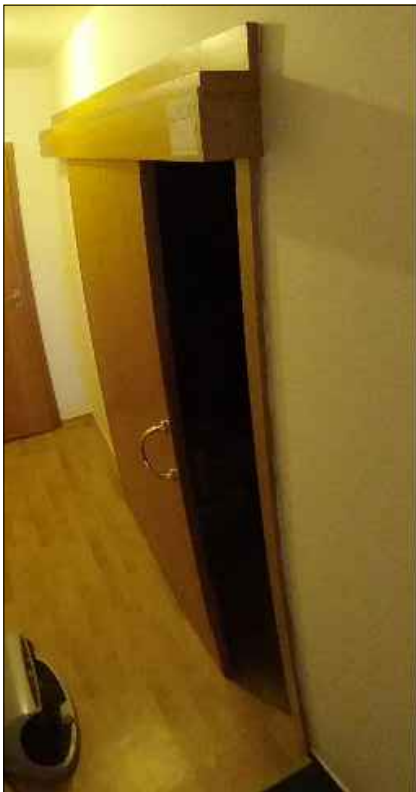
DR/145	DVEŘE INTERIÉROVÉ	ROZMĚRY:	1340x1970							
<div>

</div>										
STÁVAJÍCÍ STAV:										
Nové hladké posuvné dřevěné dveře.										
NAVRHOVANÝ STAV OPRAVY:										
<ul style="list-style-type: none"><li>ponechat na stávajícím místě</li></ul>										
POZNÁMKY:		Nové umístění 5.020 Stávající umístění 5.020								
POČET:		1.PP	1.NP	1.-2.NP	2.NP	3.NP	4.NP	5.NP	6.NP	CELKEM
		-	-	-	-	-	-	1	-	1

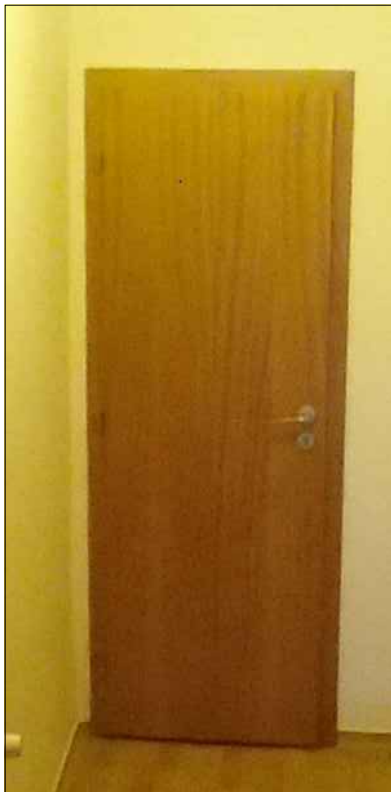
DR/146	DVEŘE INTERIÉROVÉ	ROZMĚRY:	600x1970						
<div>

</div>									
STÁVAJÍCÍ STAV:									
Nové hladké jednokřídlé dřevěné dveře.									
NAVRHOVANÝ STAV OPRAVY:									
<ul style="list-style-type: none"><li>ponechat na stávajícím místě</li><li>podříznutí dveří</li></ul>									
POZNÁMKY:	Nové umístění 5.019, 5.025, 5.028, 5.029 a 6.007 Stávající umístění 5.019, 5.025, 5.028, 5.029 a 6.007								
POČET:	1.PP	1.NP	1.-2.NP	2.NP	3.NP	4.NP	5.NP	6.NP	CELKEM
	-	-	-	-	-	-	4	1	5

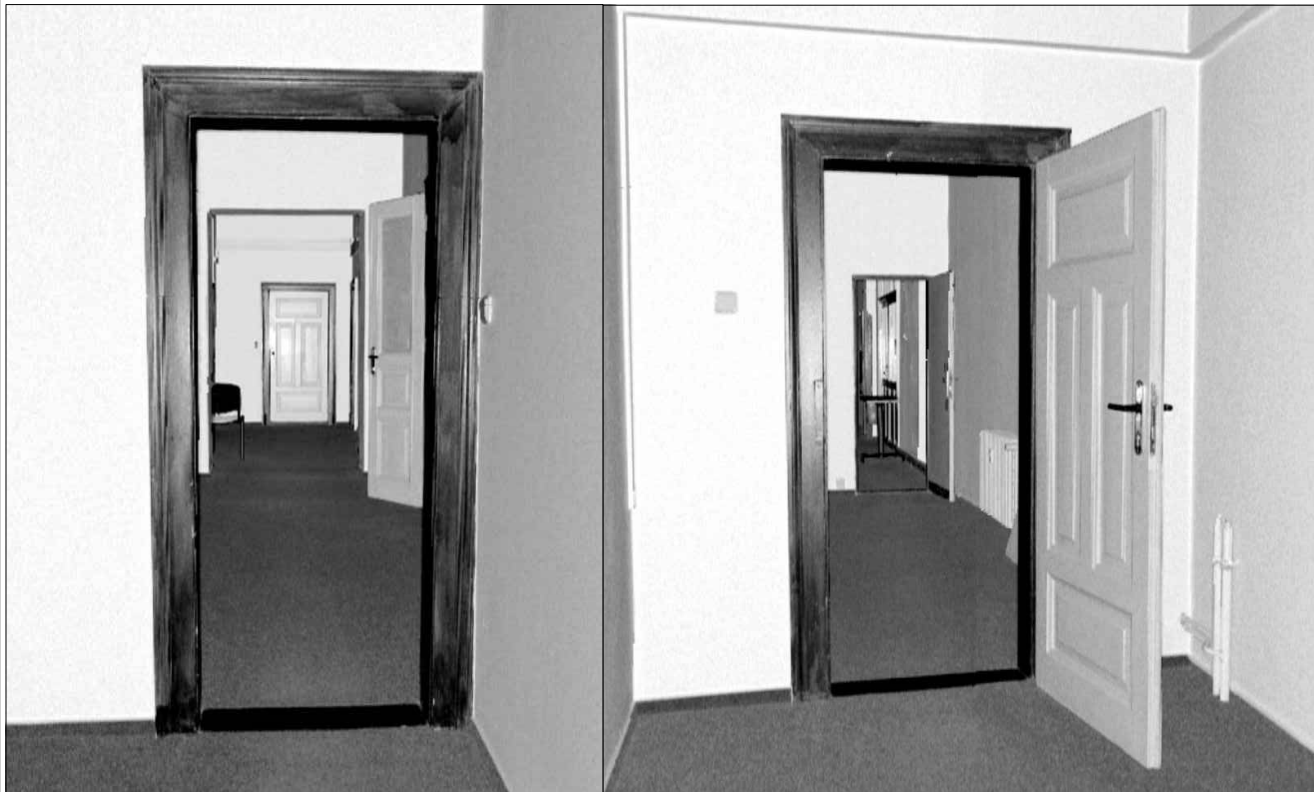
DR/152	DVEŘE INTERIÉROVÉ	ROZMĚRY:	780/1960						
<div>

</div>									
STÁVAJÍCÍ STAV:									
NAVRHOVANÝ STAV OPRAVY:									
POZNÁMKY:	Nové umístění 1 ks se uloží Stávající umístění 4.079								
POČET:	1.PP	1.NP	1.-2.NP	2.NP	3.NP	4.NP	5.NP	6.NP	CELKEM
	-	-	-	-	-	-	-	1	1

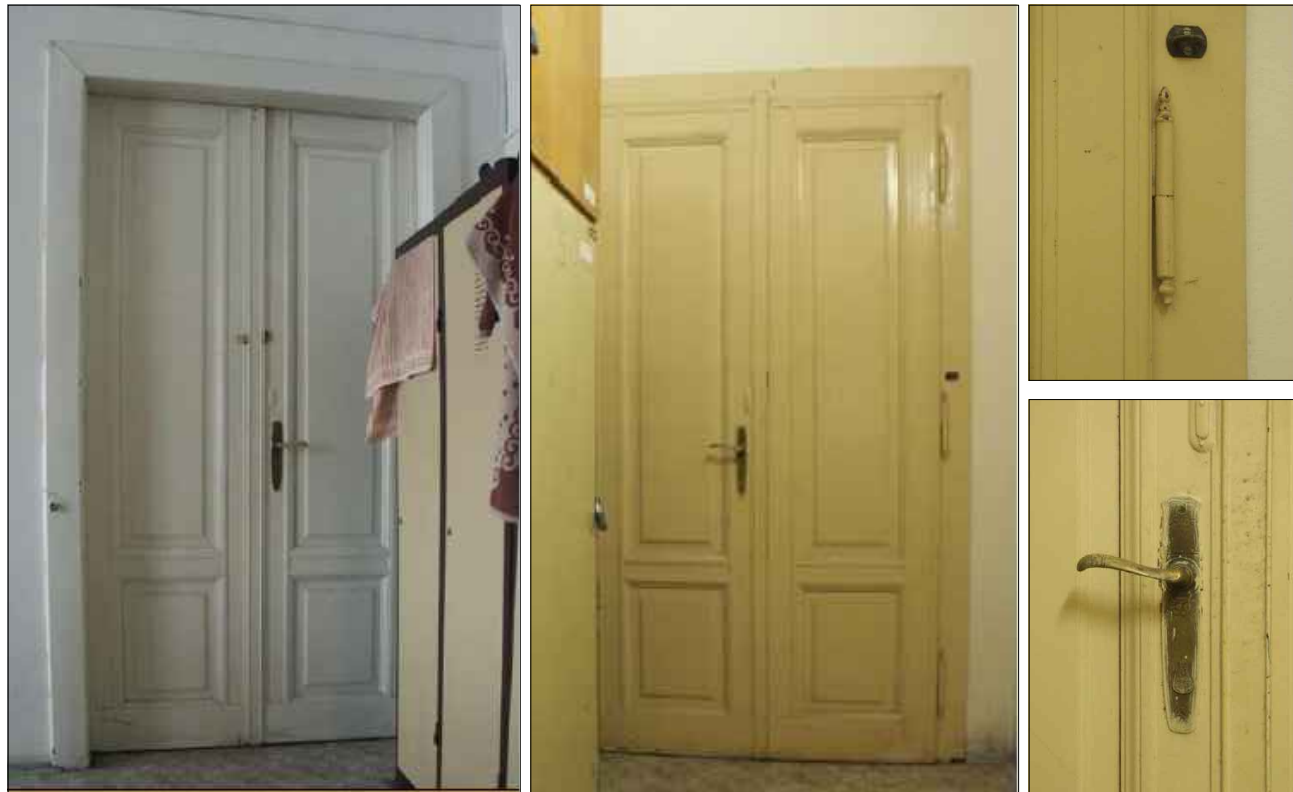
DR/153	DVEŘE INTERIÉROVÉ	ROZMĚRY:	1210x2410							
<div>

</div>										
STÁVAJÍCÍ STAV:										
<p>Původní prvek z doby výstavby, kvalitní truhlářská práce. Dřevěné dvoukřídlé dveře; rámová konstrukce s kazetovými výplněmi; obě křídla mají dvě obdélné profilované kazety s vystupujícími středy, horní kazety jsou více jak dvakrát vyšší než spodní u jedných dveří jsou horní kazety vyměněny za prosklení, klapačka je kovová; dveře jsou osazené v zárubni s jednoduchou neprofilovanou obložkou, zřejmě nepůvodní jedny z dveří jsou z vnitřní strany polstrované mají původní zapuštěné závěsy, původní kliku</p>										
NAVRHOVANÝ STAV OPRAVY:										
<ul style="list-style-type: none"><li>• truhlářský repasování</li><li>• odstranění polstrovaní dveří</li><li>• stávající obložku nahradit obložkou rámovou profilovanou lištou dle analogií obložek původních</li><li>• demontáž kovových mechanismů (panty, zámky, apod.)</li><li>• konstrukční zpevnění spojů a uvolněných částí</li><li>• v případě dochování původního nátěru tento restaurátorsky opravit nebo provést nový dle analogií v objektu (fládr)</li></ul>

POŽADAVKY	Obě dveřní křídla se osadí magnetickými detektory.									
POZNÁMKY:	Nové umístění 3.025 Stávající umístění 3.025									
POČET:	1.PP	1.NP	1.-2.NP	2.NP	3.NP	4.NP	5.NP	6.NP	CELKEM
