SO 10-20-01 Rekonstrukce mostu v km 155,900 trati Břeclav - Brno

Ochrana konstrukcí - izolace, PKO 1:25

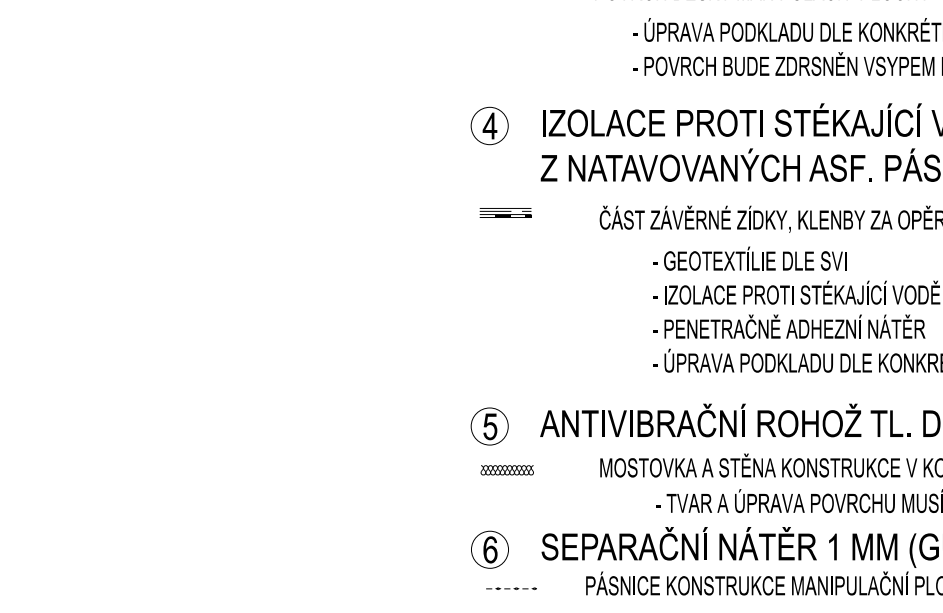
Řez 5-5 1:25

KONSTRUKCE POD KOLEJÍ

ÚPRAVA IZOLACE NA KLENBÁCH ANALOGICKÁ K ÚPRAVĚ NA KONSTRUKCI POD MANIPULAČNÍ PLOCHOU.
