STAVBA: **Běšiny ON - oprava výpravní budovy**  
**Dokumentace objektů a technických a technologických zařízení**

ČÁST DOKUM: **SO 01 STAVEBNÍ ÚPRAVY V OBJEKTU VÝPRAVNÍ BUDOVY**  
**SO 01.1 Architektonickostavební řešení**

OBSAH VÝKRESU: **POHLED JV A JZ - NOVÝ STAV**

**D.S001.1**

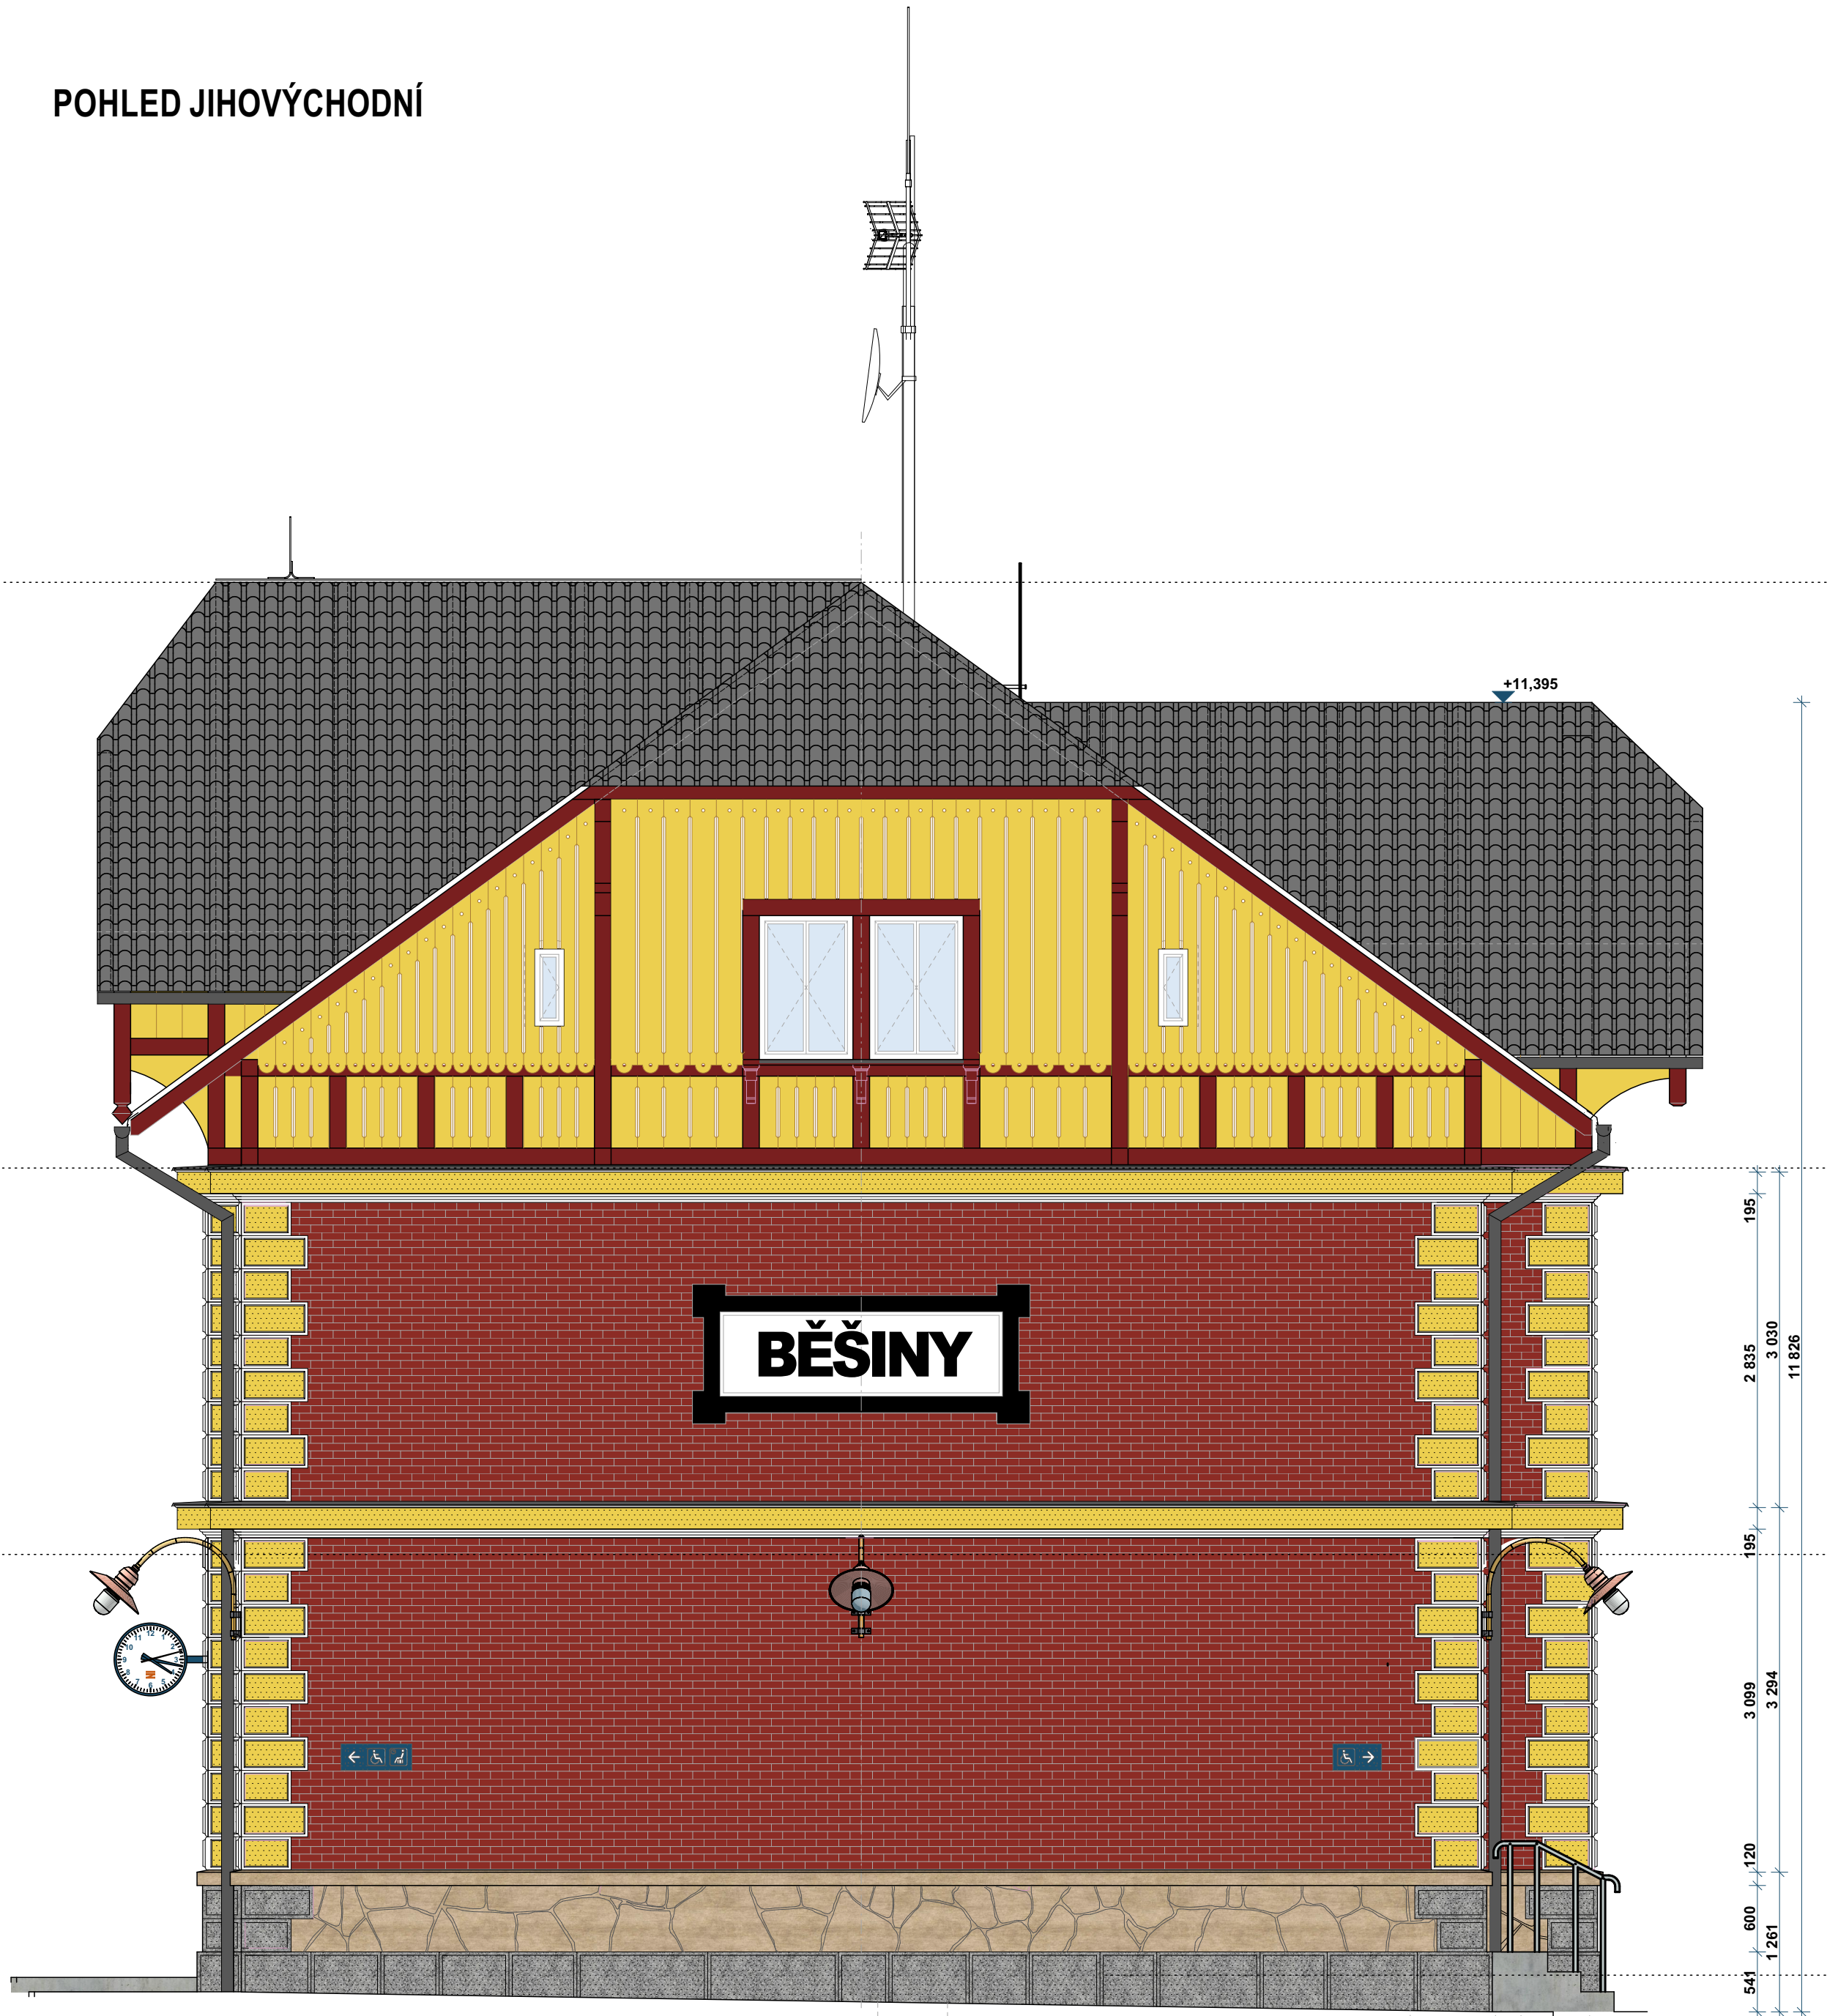
POHLED JIHOVÝCHODNÍ

STŘEŠNÍ KRYTINA NOVÁ BETONOVÁ TAŠKA BRAMAC PROTECTOR PLUS, ANTRACIT  
REŽNÉ ZDIVO - ČERVENÝ ODSŤÍN ( např. REATAURIERMORTEL RF0757 ODSŤÍN 0757 CIHLOVÉ ČERVENÁ  
BOSAŽE A KLENÁKY ZÁKLADNÍ, HLADKÁ PODKLADNÍ ČÁST BILÁ, HRUBÁ VÝPLŇOVÁ ČÁST ŽLUTÁ (CAPAROL COGNAC 13)  
OKENNÍ SAMBRÁNY HLADKÁ PODKLADNÍ ČÁST BILÁ, HRUBÁ VÝPLŇOVÁ ČÁST ŽLUTÁ (CAPAROL COGNAC 13)  
DŘEVĚNÉ NOSNÉ PRVKY - KROKVE, VAZNICE... RAL 3011  
DŘEVĚNÁ SVISLÁ VÝPNĚ ŠTÍTOVÝCH STĚN, DŘEVĚNÉ PODBITÍ - BARVA NA DŘEVO CAPAROL COGNAC 13  
KAMENNÝ SOKL BUDE OČIŠTĚN, DOPLŇNĚN (I V ČÁSTI UBOURÁNÍ STAVĚDLA) A OPATŘEN OCHRANNÝM BEZBARVÝM NÁTĚREM  
OKNA NOVÁ PLASTOVÁ, BILÁ  
DVEŘE HLINÍKOVÉ, BILÉ  
KLEMPÍŘSKÉ PRVKY ZINKOVÉ JÁDRO S POPLASTOVÁNÍM BARVARAL 7016 ANTRACIT
