Objednatel:  
**SPRÁVA ŽELEZNIC**

HIP	Ing. Miroslav Vejskal	  <b>Sileti</b> <b>CZ</b> <b>s.r.o</b>	Sileti cz s.r.o. Seifertova 2919/12 130 00 Praha	Kopie číslo:	
Odpovědný projektant				Stupeň PD DSP+DPS	
Vypracoval	Gabriela Boušová				Měřítko: 1:50
Datum	06/2023				
Místo stavby	Kozi 31, 339 01 Běšiny - Kozi				
Investor	Oblastní ředitelství Plzeň Sušická 1168/23, 326 00 Plzeň	Číslo zakázky	22zak00012		
STAVBA:		<b>Běšiny ON - oprava výpravní budovy</b> <b>Dokumentace objektů a technických a technologických zařízení</b>		<b>D.S001.1</b>	
ČÁST DOKUM.:					
<b>SO 01 STAVEBNÍ ÚPRAVY V OBJEKTU VÝPRAVNÍ BUDOVY</b> <b>SO 01.1 Architektonickostavební řešení</b>					
OBSAH VÝKRESU:		<b>PŮDORYS 3.NP - STÁVAJÍCÍ STAV</b>		<b>.5</b>

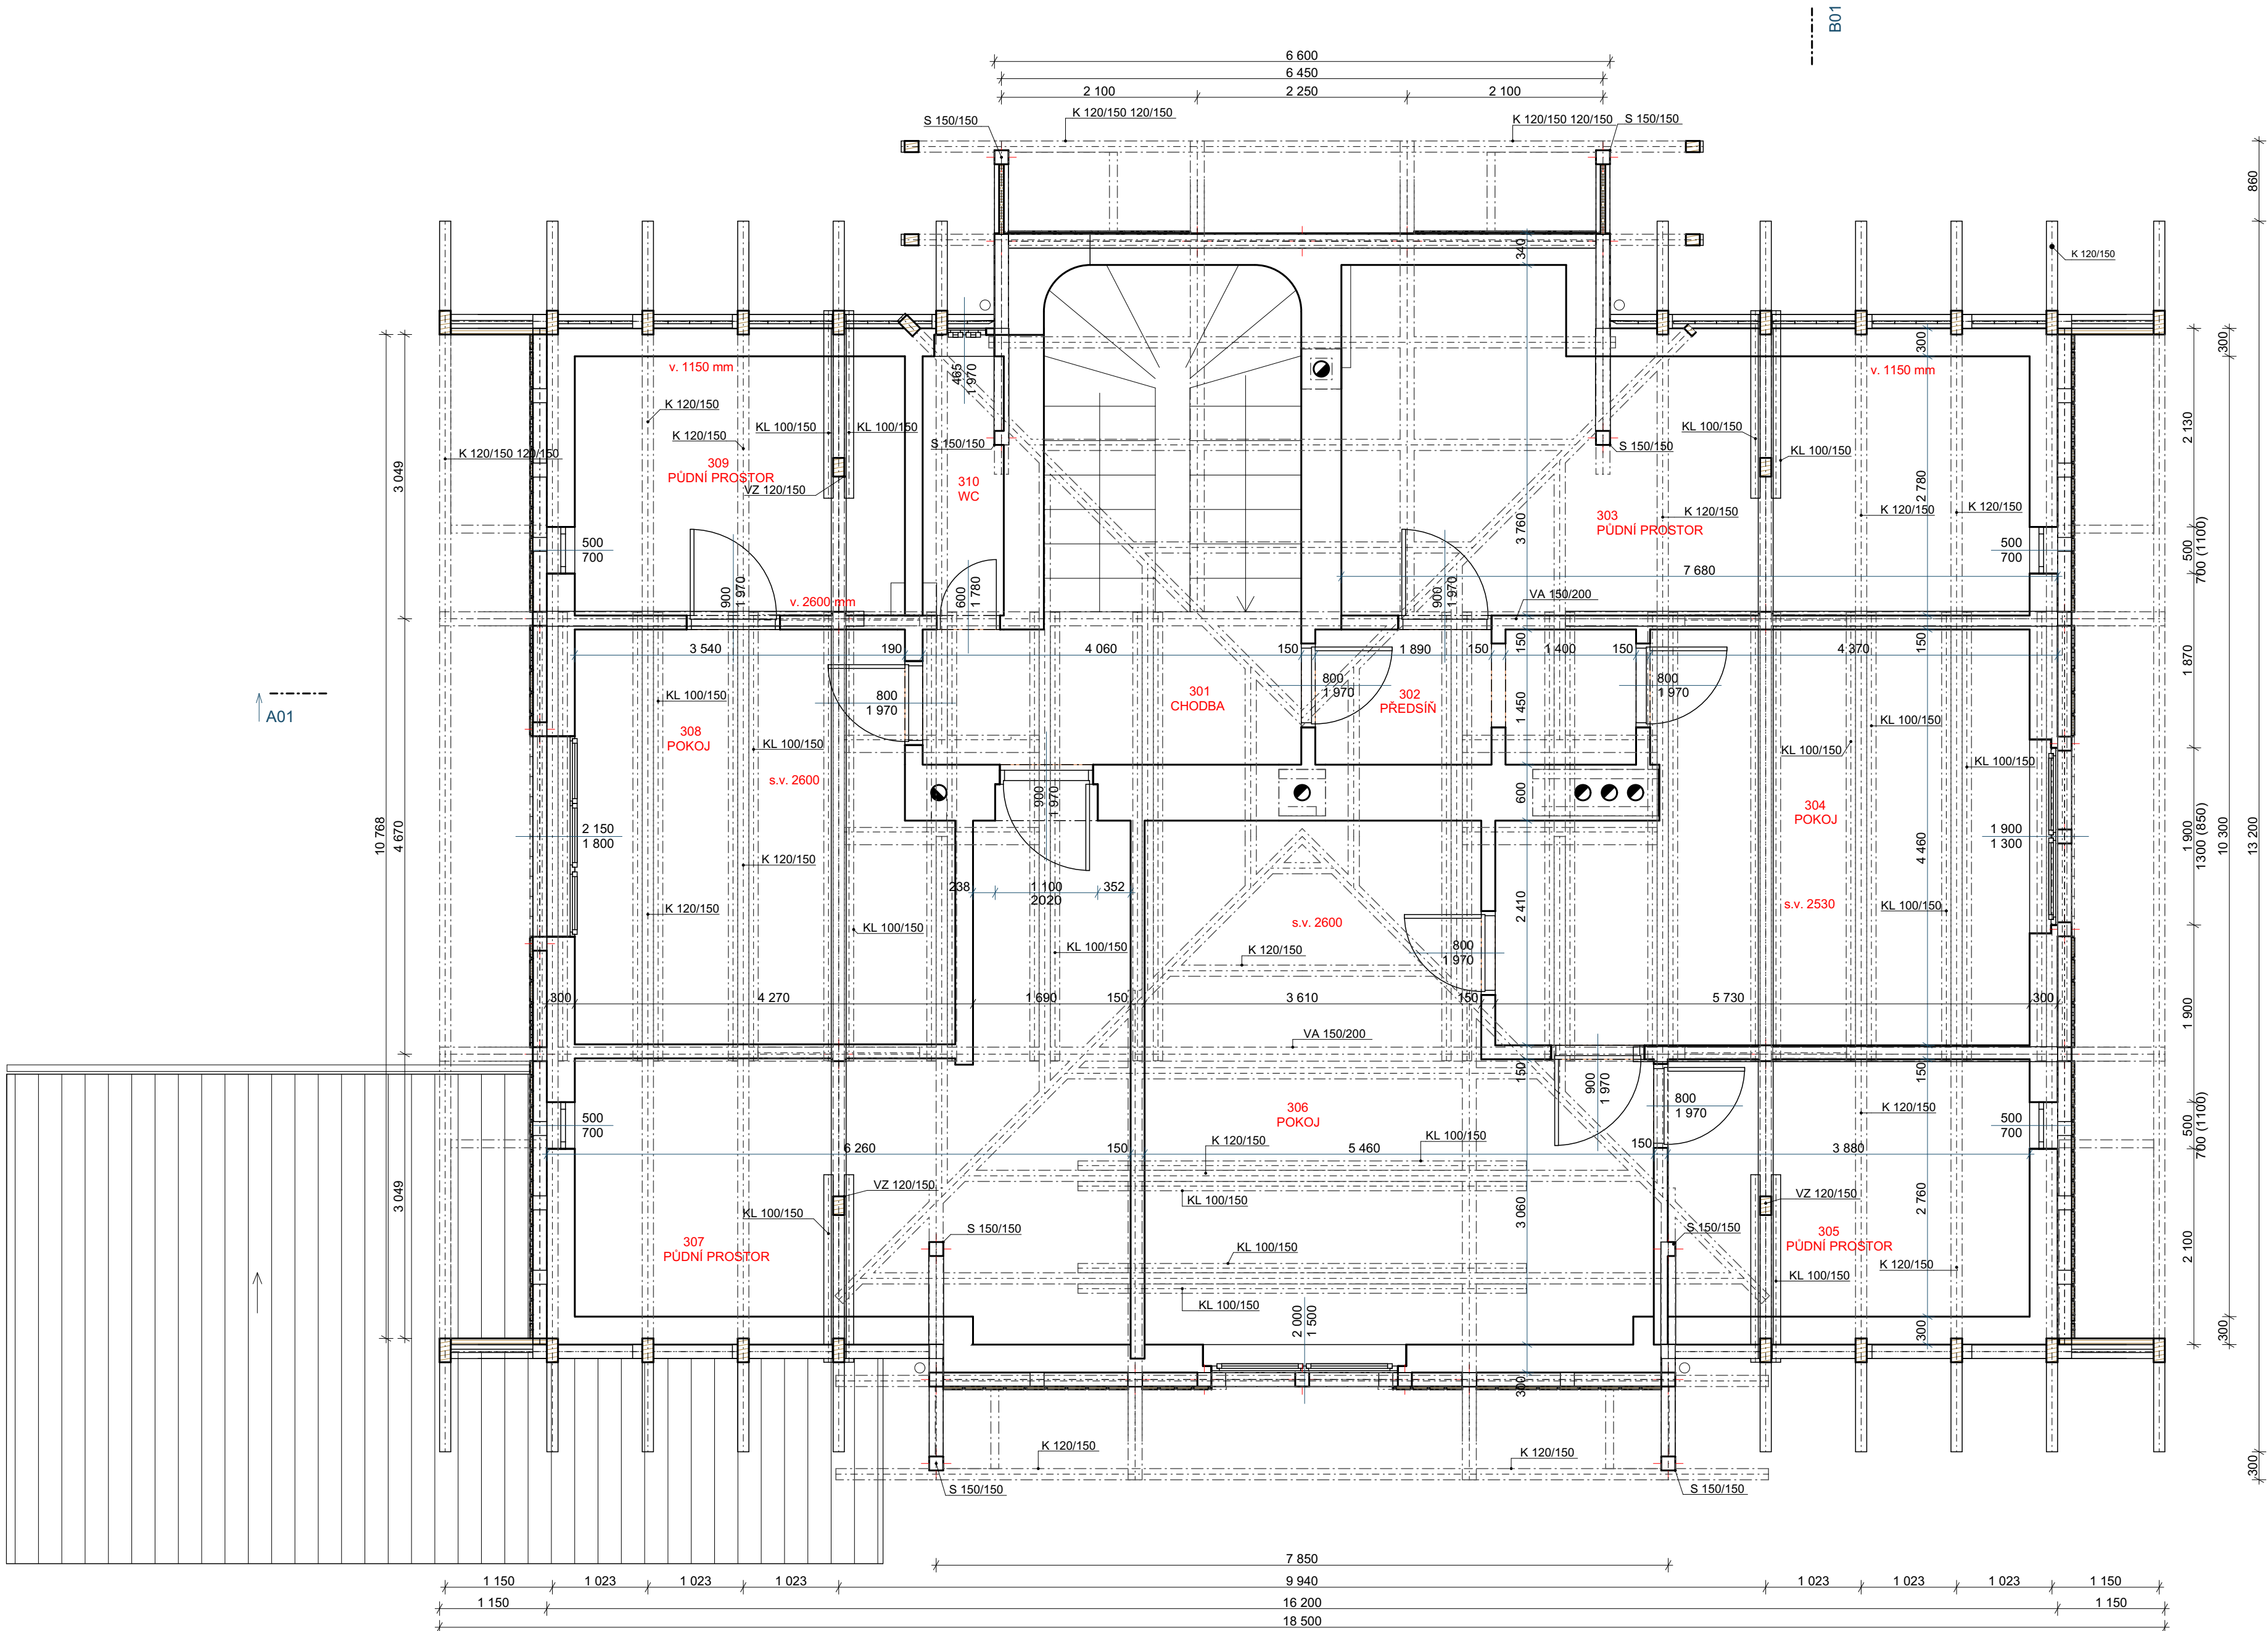
PŮDNÍ PROSTOR BUDE VYKLIZEN

KONSTRUKCE KROVU OČISTIT, NAIMPREGNOVAT FUNGICIDNÍM A HERBICIDNÍM PROSTŘEDKEM (OŠETŘENÍ PROTI HOUBÁM A DŘEVOKAZNĚMU HMYZU)

PO ODKRYTÍ NEPŘÍSTUPNÝCH ČÁSTÍ KROVU PROHLÉDNOUT A PŘÍPADNĚ VYMĚNIT PORUŠENÉ ČÁSTI (PŘEDPOKLAD VÝMĚNY Z 30%)

ODSTRANÍ SE VRSTVA PŮDOVEK, BUDE POLOŽENA PAROZÁBRANA, TEPELNÁ IZOLACE STEPCROSS ISOVER S MINERÁLNÍ VATOU TL. 200 A 2 x OSB DESKA TL. 18 MM
