PŪDORYS  
M 1:100

Název stavby/akce:	<b>Rekonstrukce mostu v km 1.279 trati Tábor – Bechyně</b>				Označení investora: <b>S631900270</b>
Název části:	Mosty, propustky, zdi				Zákazka: <b>P2-146/209</b>
Název objektu/díli části:	<b>železniční most přes Lužnici ev. km 1,279</b>				Označení části: <b>D.2.1.4</b>
Název pilhoj:	Sanace zdiva - pilíř P3, P4 a opěra O2				Označení objektu/komplexu: <b>SO 01-20-01</b>
Název díli části pilhoj:					Číslo pilhoj (typ/pořadí): <b>125</b>
Odpovědný projektant: Ing. Martin Vlášek	Zpracovatel pilhoj: Ing. Martin Krvátel	Měřtko: Formáty:	1:100 10 x A4	Stupeň dokumentace: <b>PDPS</b>	
Kraj: Jihočeský	Katastrální území: Celkovice, Tábor	TUDU: 1821 02	Smluvní datum zpracování: <b>21.12.2023</b>		
Ověřeno a schváleno:		vypracoval	kontrola	projektant	posuzovatel
SOZNAČENÍ: JEDNOTLIVÉ POLOŽKY VE ŠPISOVÝCH PRÍKLADOVÝCH SOZDÁVAJÚ SAHO ČÍSLOM NEMŮJE BYT DLE ZÁKONA 182/2006 ŠL. KOORDINOVANÉ NEBO JAVNÝ PRÍSEGOM ZOŠROVÁVANÉ. SOZNAČENIE JE VYKONÁVANÉ SAMOSTATNE.

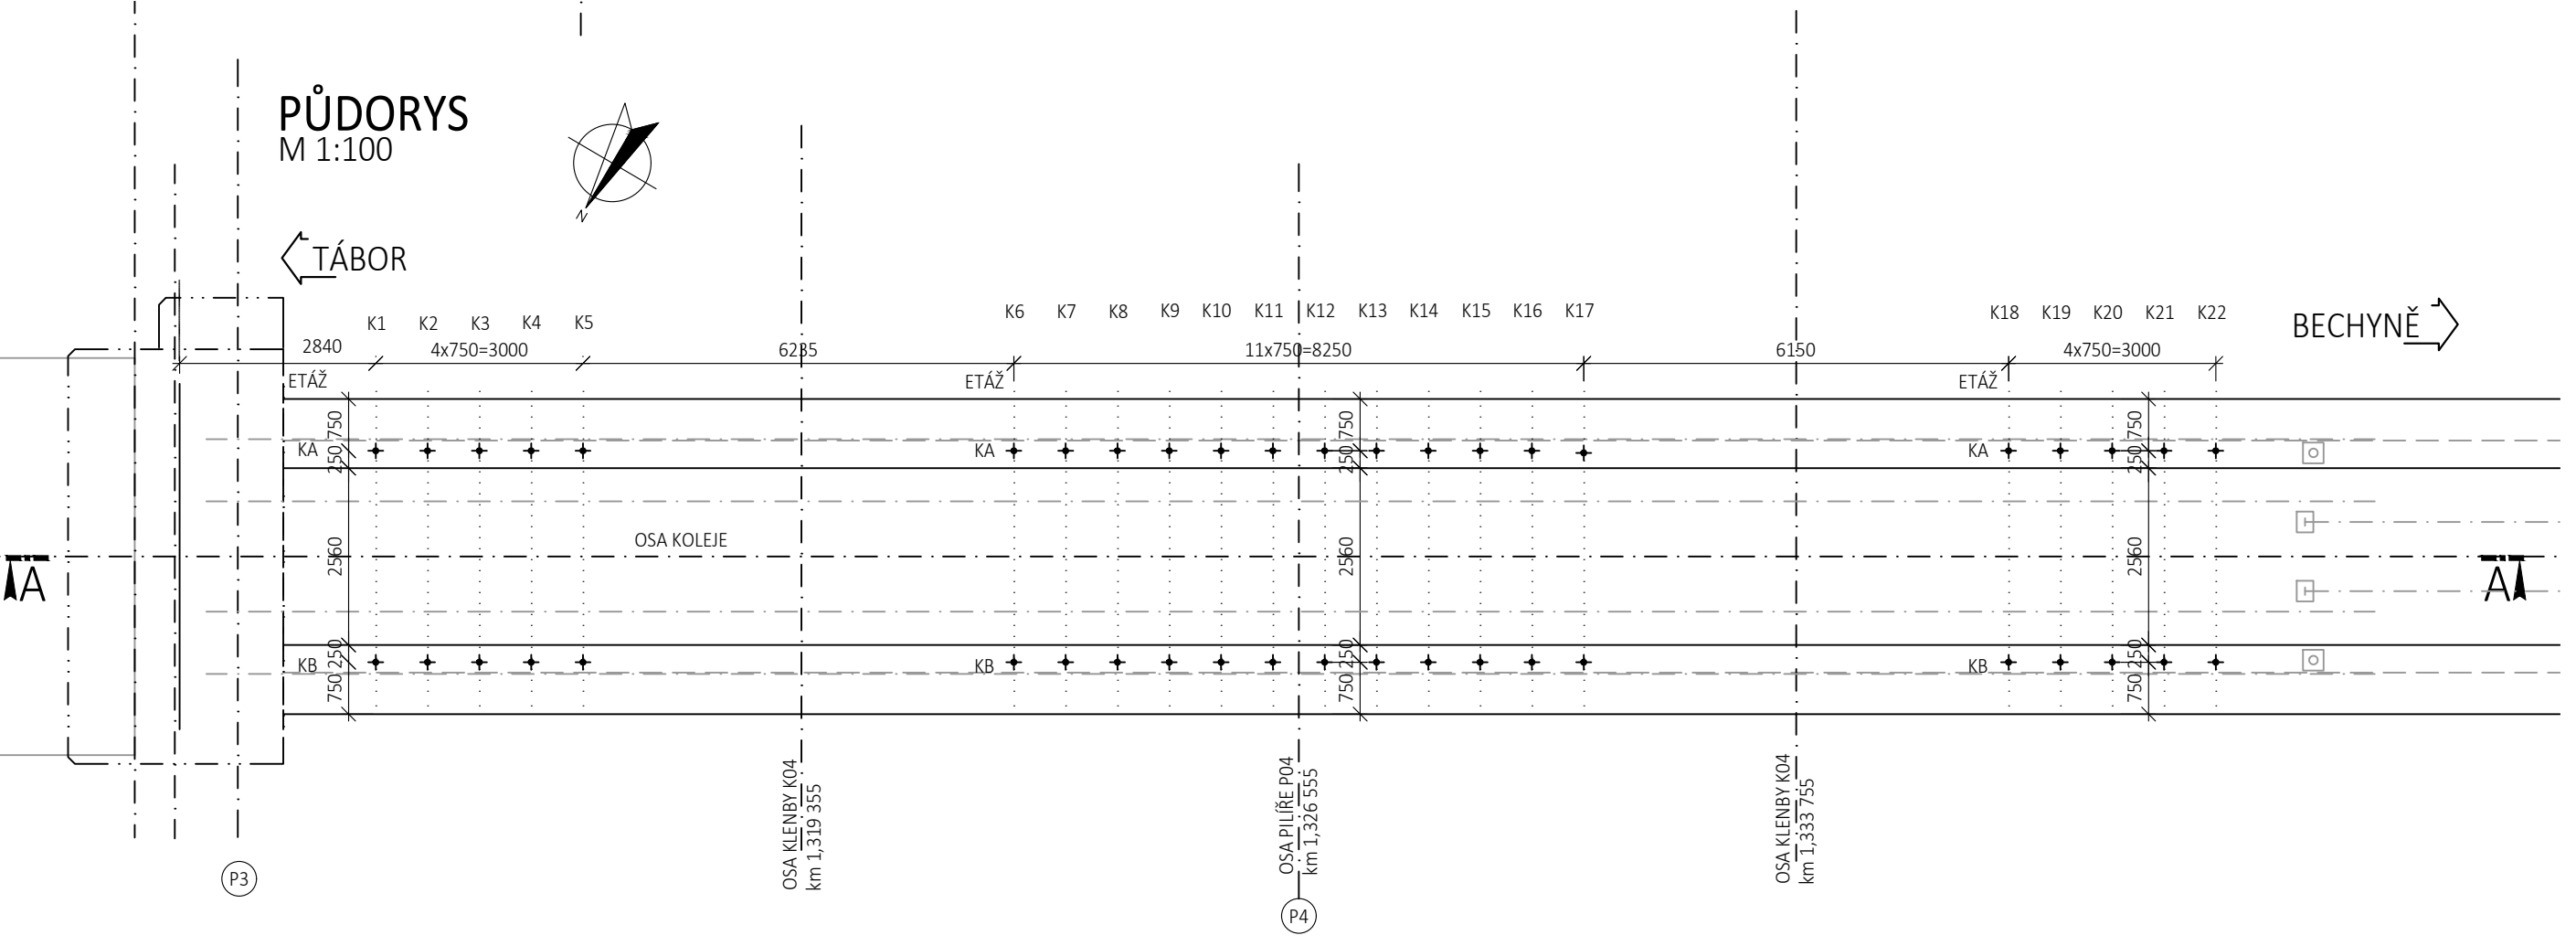
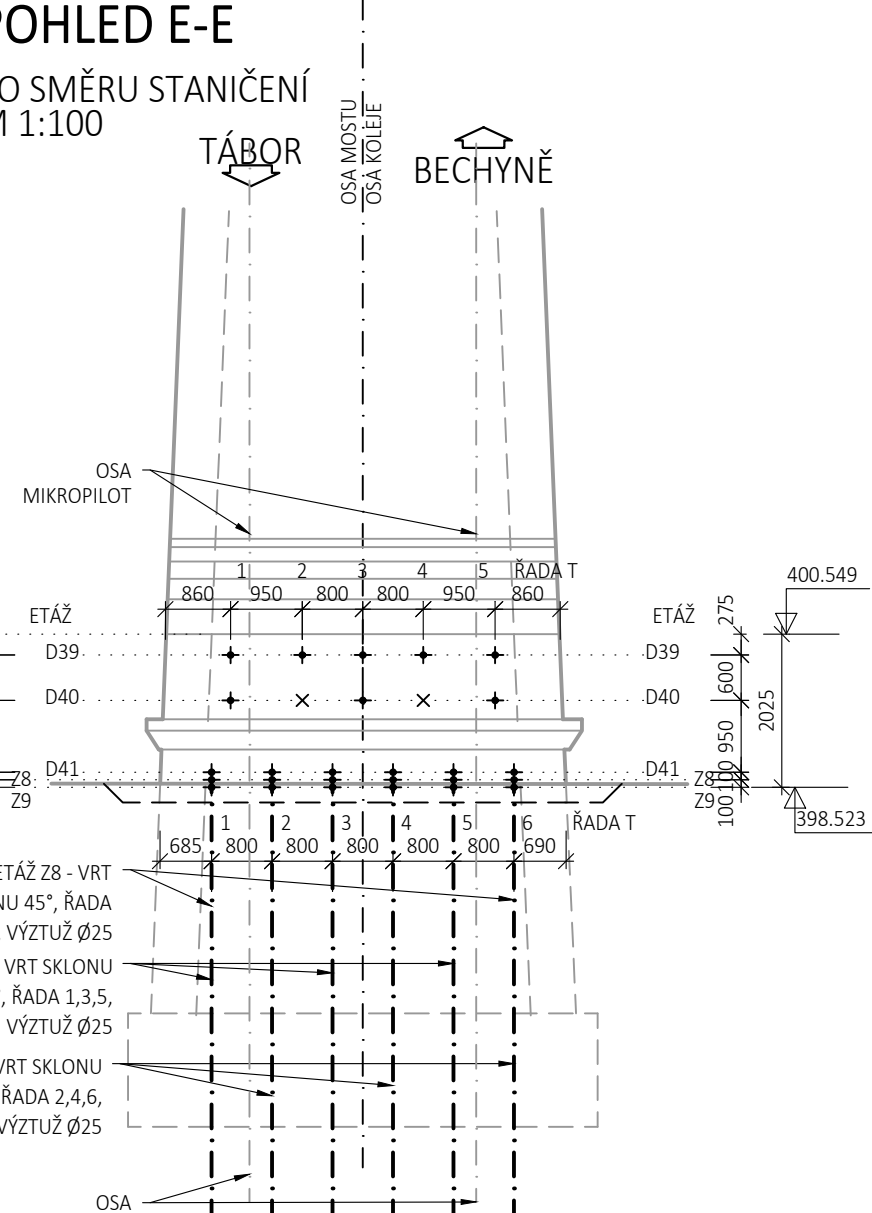
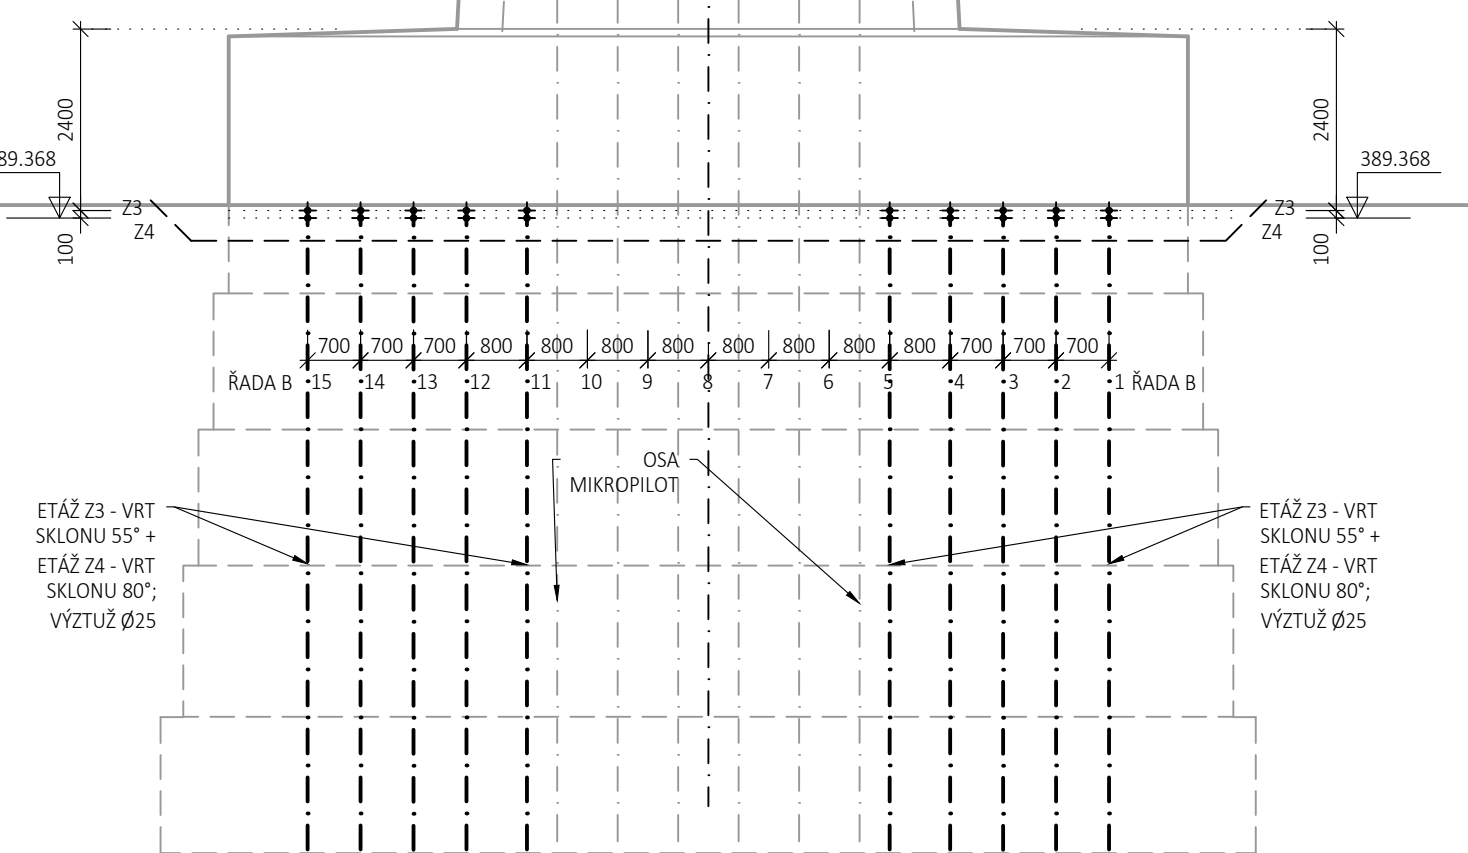
**ŘADY**  
T - ČELNÍ STRANA PILÍŘE OD TÁBORA  
B - ČELNÍ STRANA PILÍŘE OD BECHYNĚ  
L - BOČNÍ STRANA VLEVO VE SMĚRU STANIČENÍ  
P - BOČNÍ STRANA VPRAVO VE SMĚRU STANIČENÍ

Pozn: 1) předpoklad injektáže 25% (15% mezerovitost + 10% kavery)
