Název stavby/akce:		Výstavba PZS přejezdu P7712 v km 9,592 trati Milotice nad Opavou - Vrbno pod Pradědem										S-kód: 5622000457

Název objektu:		Geotechnický průzkum										Číslo objektu/komplexu: E.4

Inženýrskogeologický průzkum pro soubor staveb s názvem:

**„Výstavba PZS přejezdu P7712 v km 9,592 trati
Milotice nad Opavou – Vrbno pod Pradědem“**

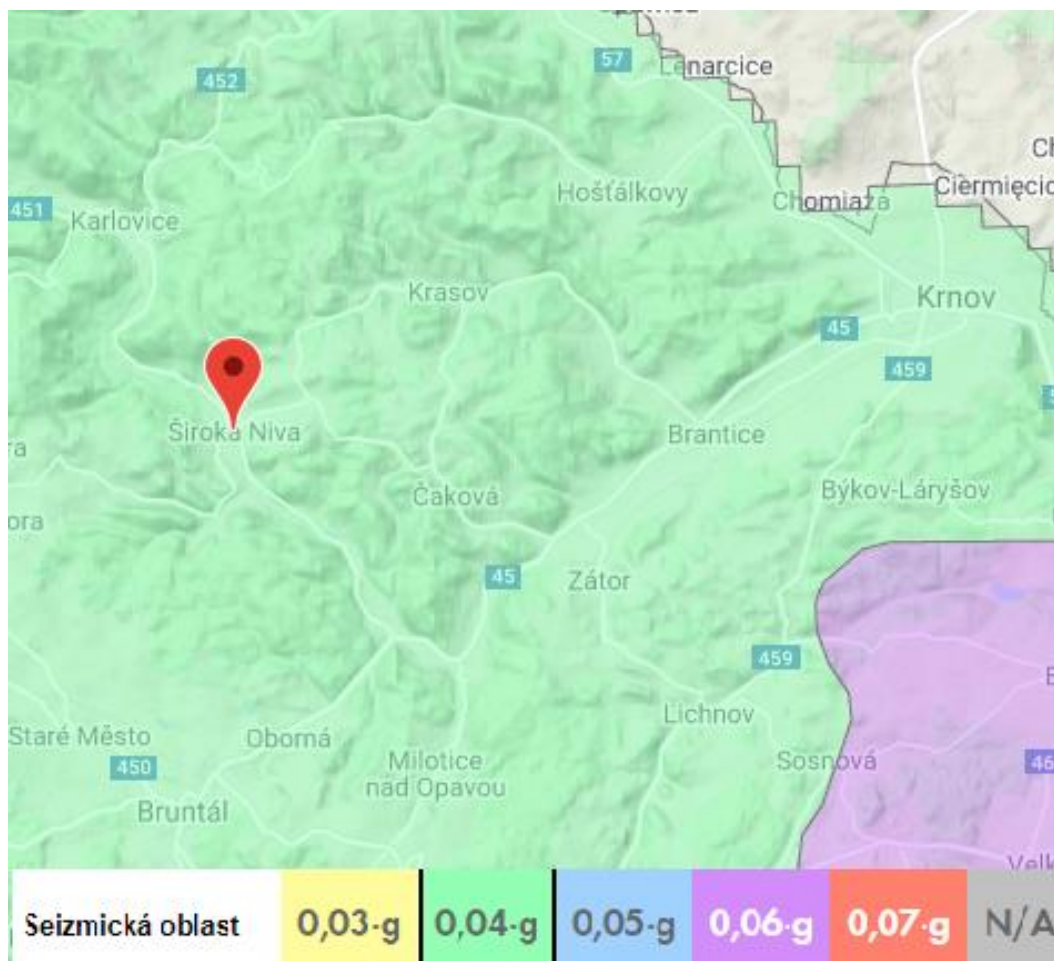
Obrázek 7 – Mapa seismických oblastí

Norma ČSN EN 1998-1 stanovuje pro zájmovou lokalitu seismické zatížení A_{gR} 0,04g. Seismická a tektonická aktivita oblasti tedy **musí být zohledněna**.

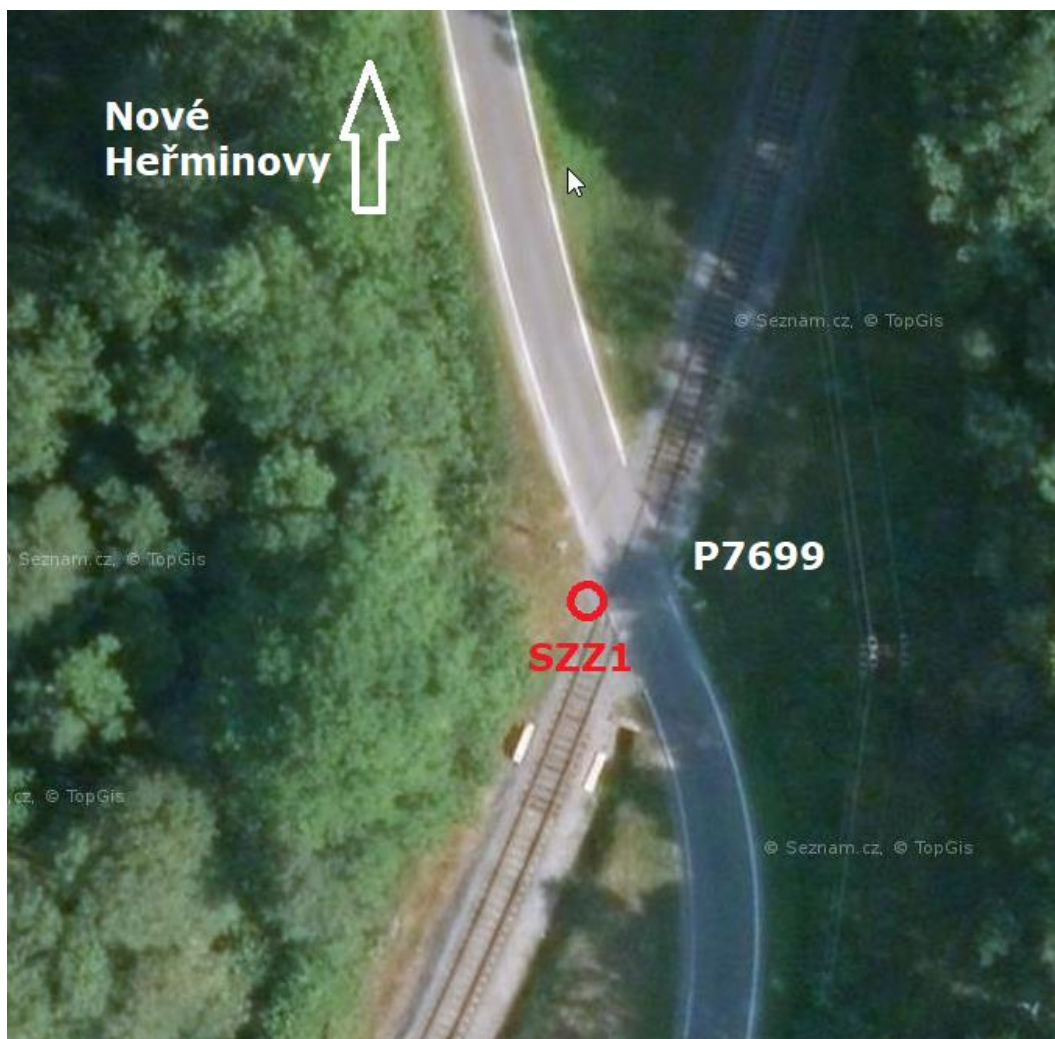
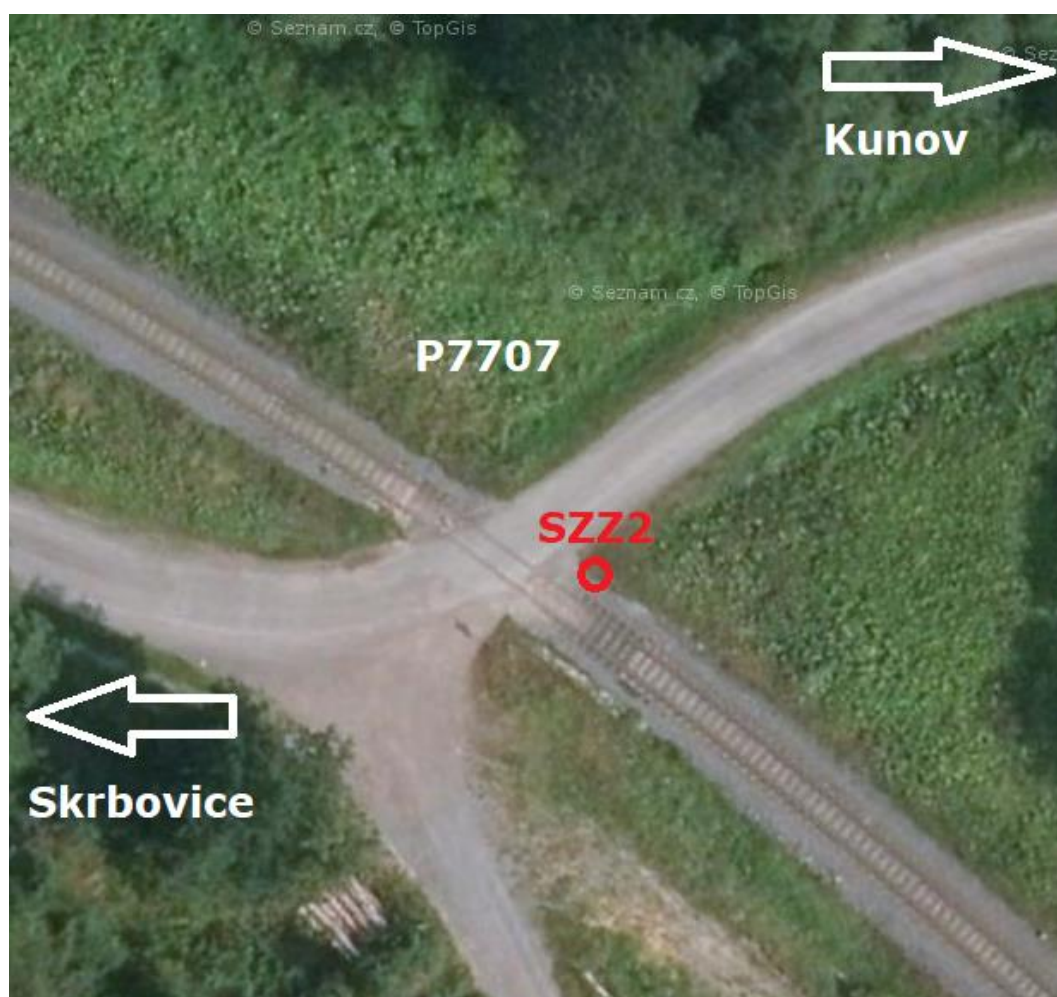
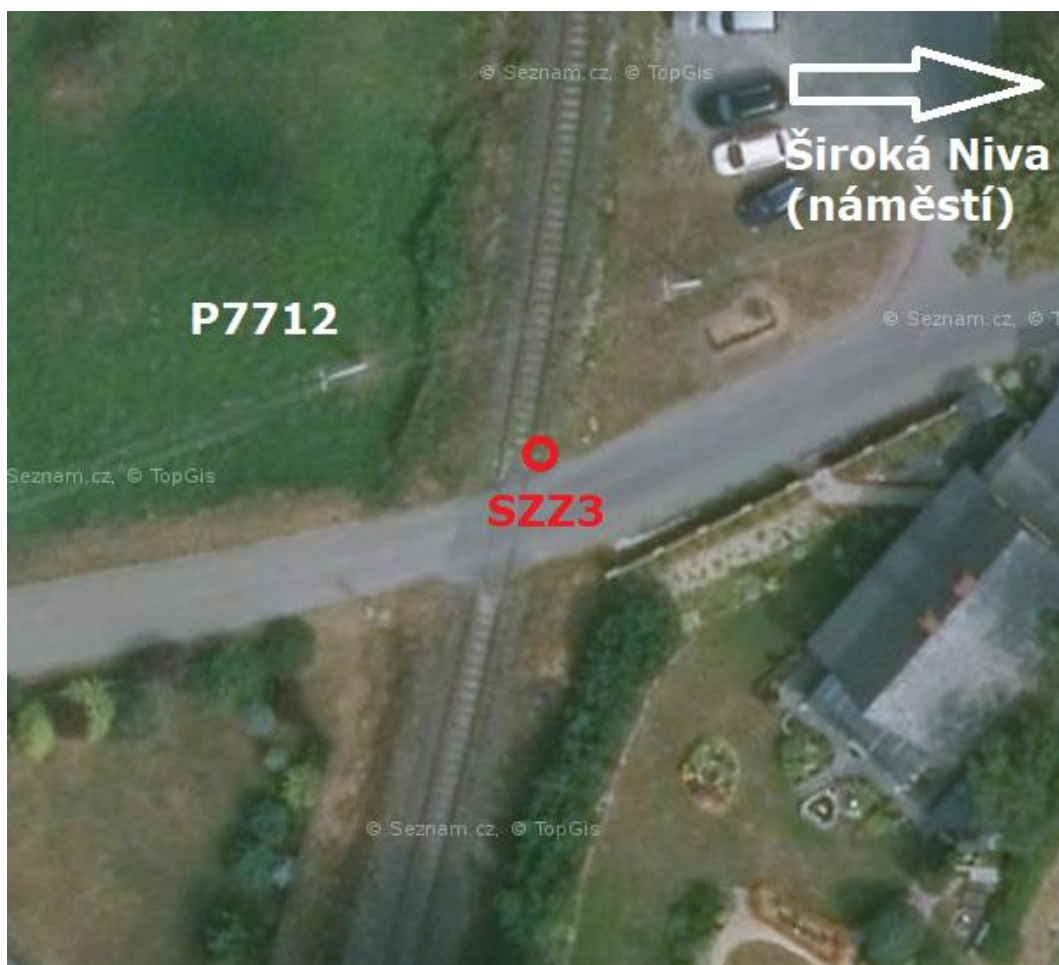
Obrázek 3, 4 a 5 – situace sond

SZZ1 X=1 077 472	Y=521 157	(P7699)
SZZ2 X=1 073 194	Y=524 592	(P7707)
SZZ3 X=1 071 031	Y=526 005	(P7712)

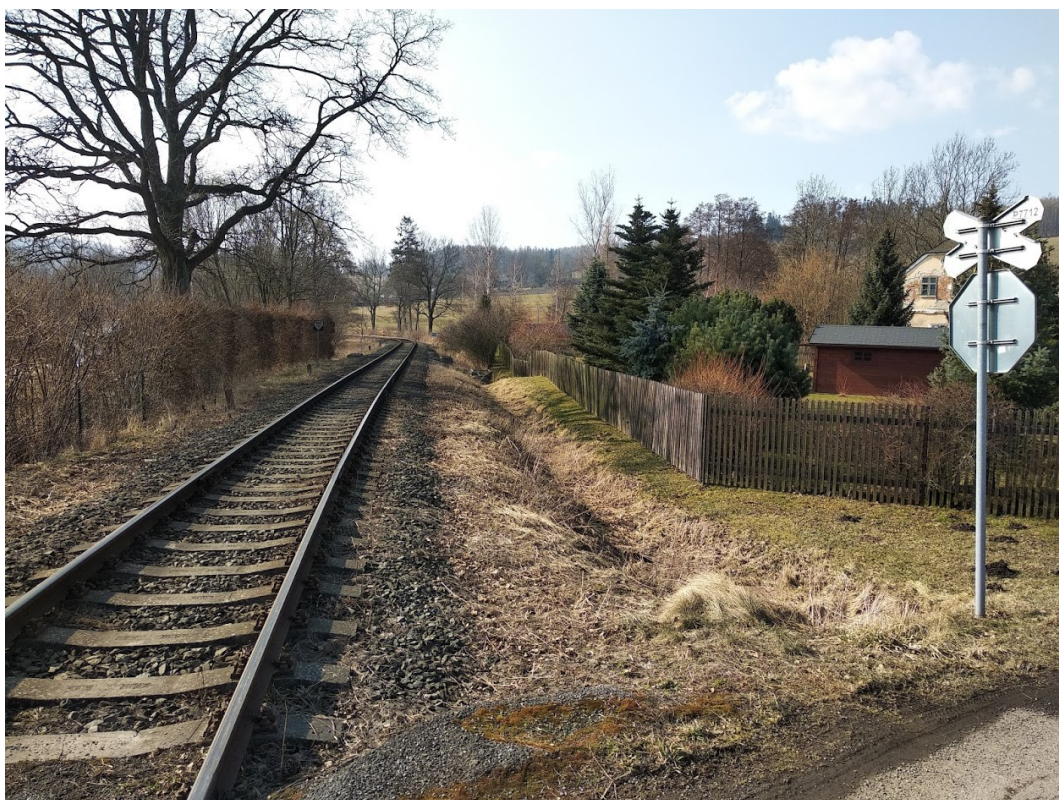
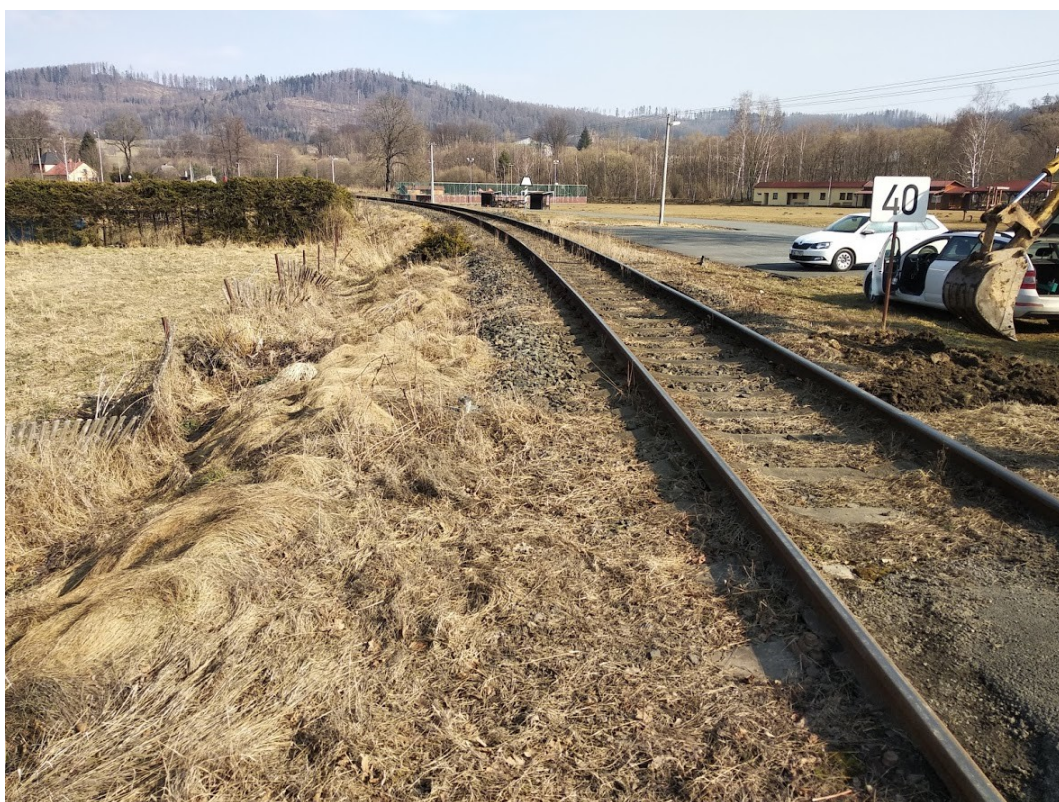
DOKUMENTACE ZEMNÍ PLÁNĚ PŘEJEZDU P7712

Výsledky sondování, zkoušek v terénu i laboratorních zkoušek jsou přílohou tohoto dokumentu. Vyplývá z nich, že únosnost je na všech přejezdech nedostatečná. Předpis S4 není splněn a zemní pláň musí být vhodně upravena.

Na únosnost zemní pláně musí být brán zvláštní zřetel. Současný stav zemní pláně je nevyhovující a je potřeba **zvýšit únosnost**, tedy například horní část tělesa nahradit materiálem únosnějším nebo zvýšit únosnost zemní pláně stabilizací, zlepšením zeminy zemní pláně či použitím výztužných prvků (výztužná geosyntetika, geomřížky apod.).

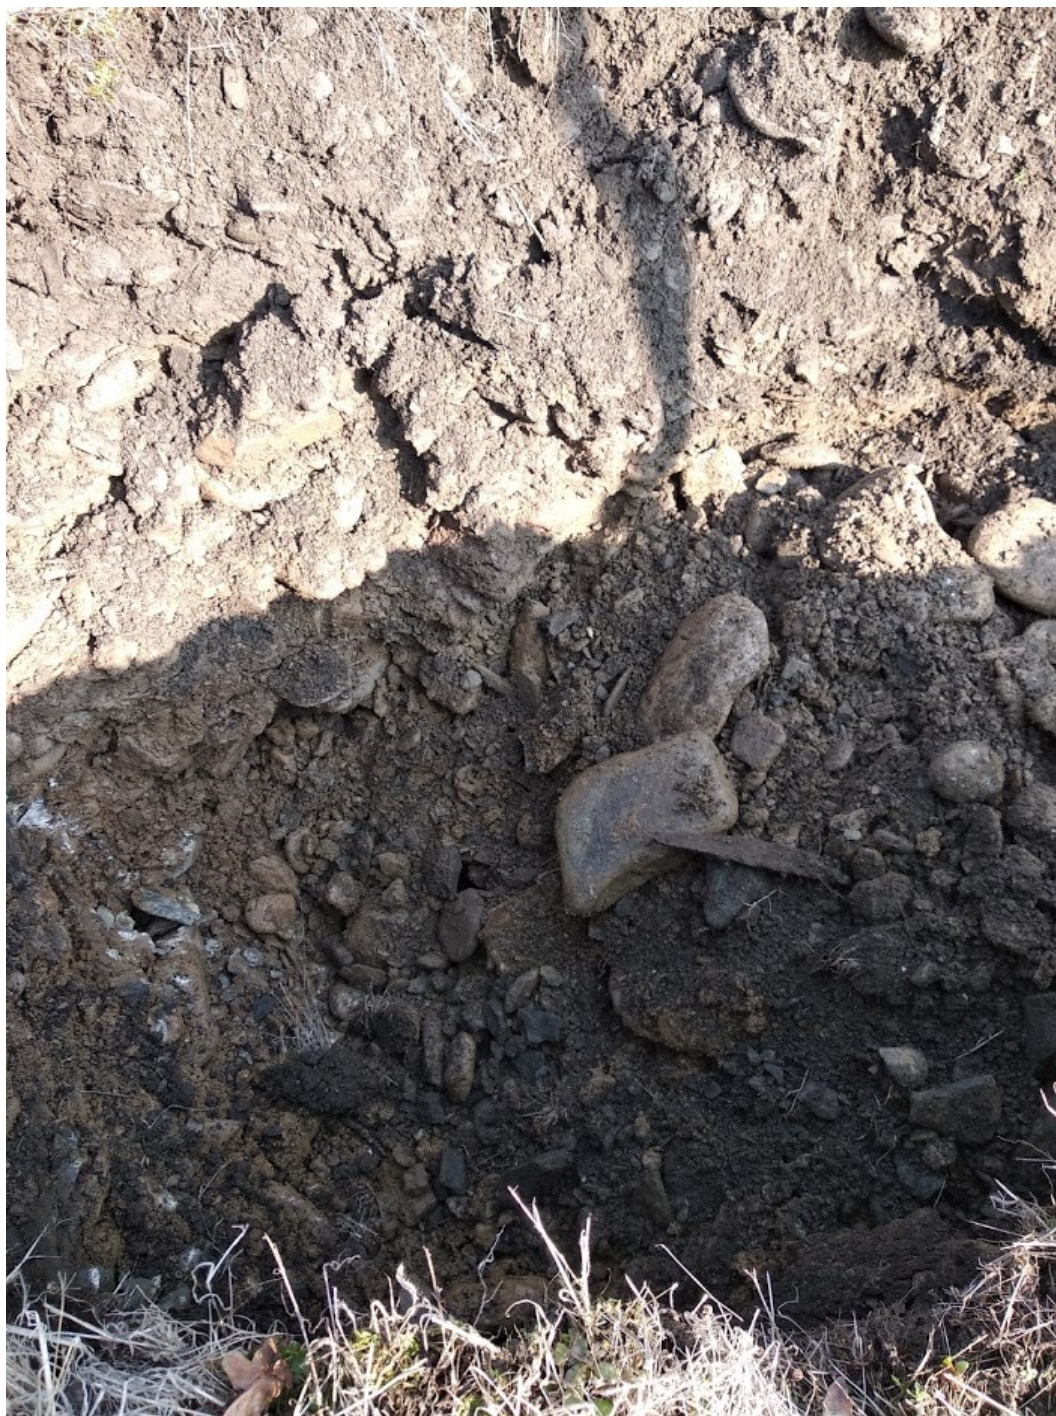
ZEMNÍ PLÁŇ V SONDĚ SZZ3 NEUMOŽŇUJÍCÍ STATICKOU ZKOUŠKU

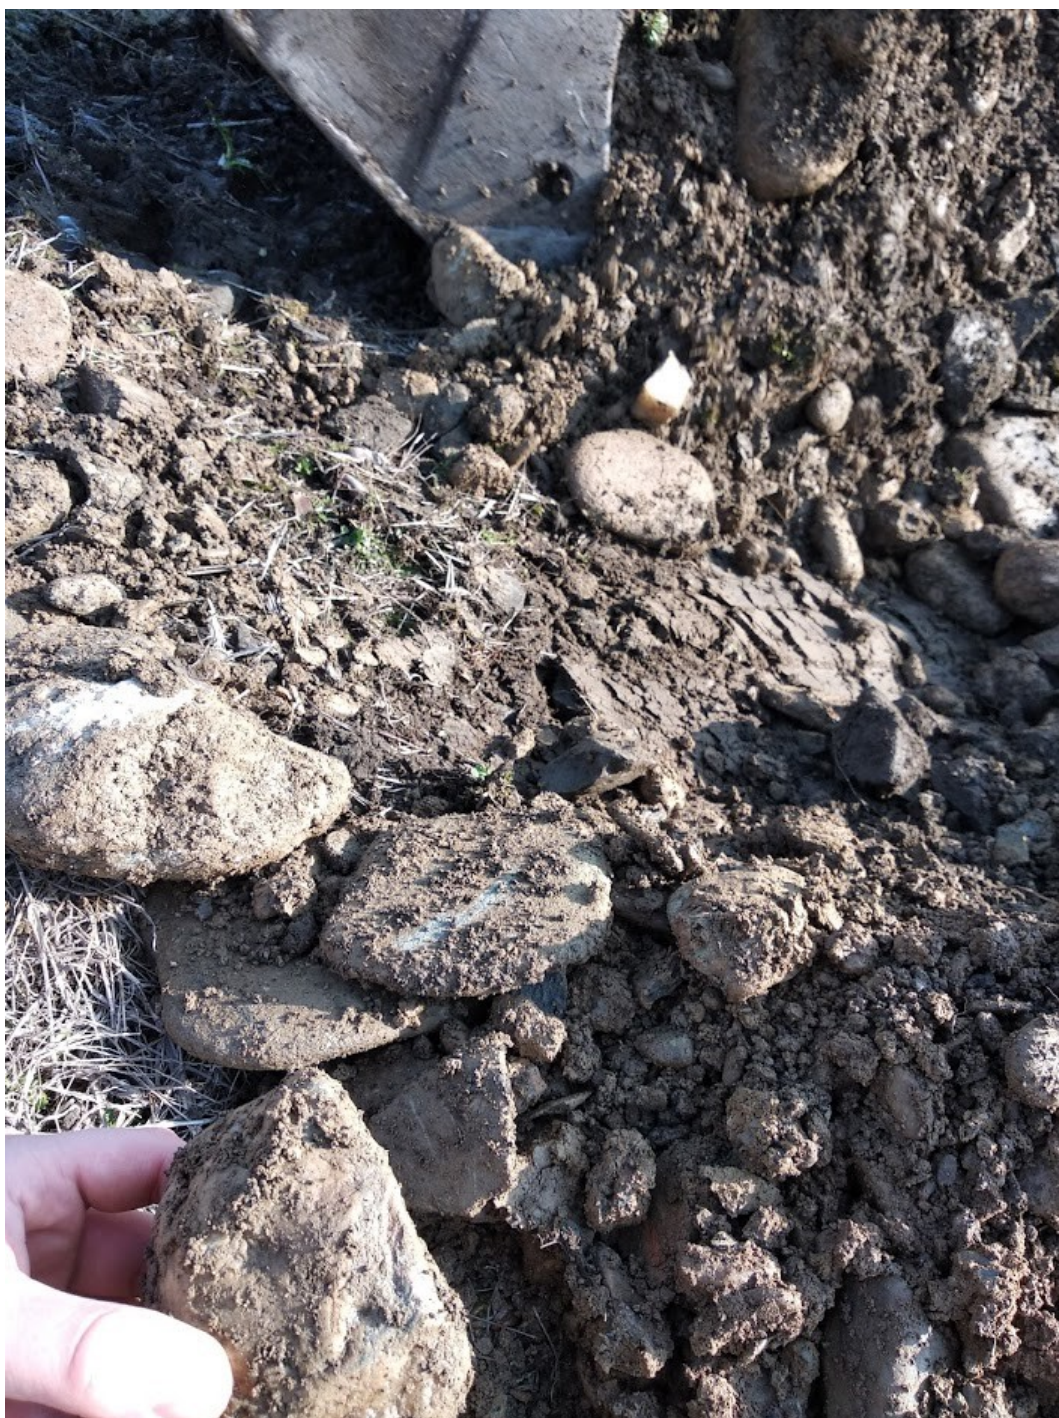
OBLÉ FLUVIÁLNÍ VALOUNY NIVNÍCH SEDIMENTŮ V SONDĚ SZZ3
