Název stavby/akce:		Výstavba PZS přejezdu P7699 v km 0,696 trati Milotice nad Opavou - Vrbno pod Pradědem										S-kód: 5622000459

Název objektu:		Geotechnický průzkum										Číslo objektu/komplexu: E.4

Inženýrskogeologický průzkum pro soubor staveb s názvem:

**„Výstavba PZS přejezdu P7699 v km 0,696 trati
Milotice nad Opavou – Vrbno pod Pradědem“**

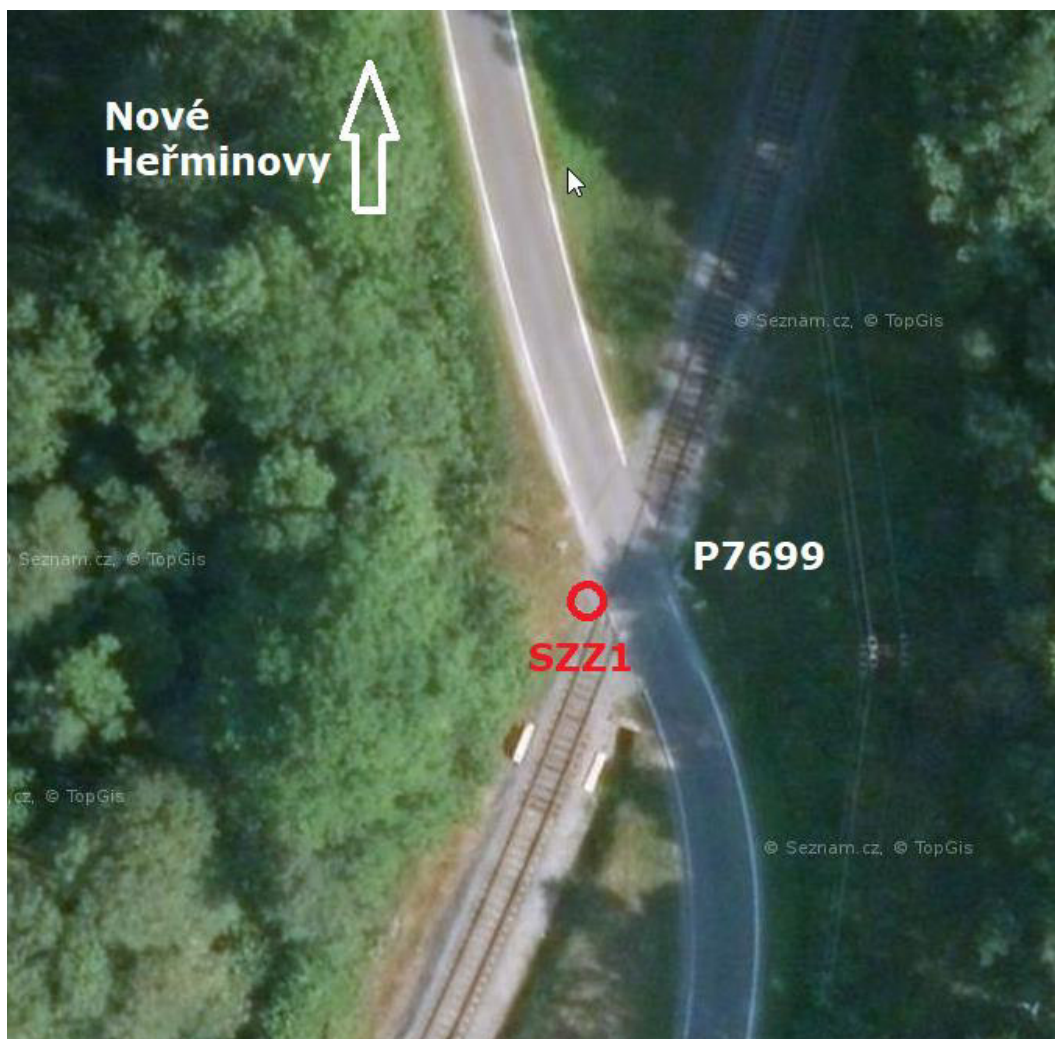
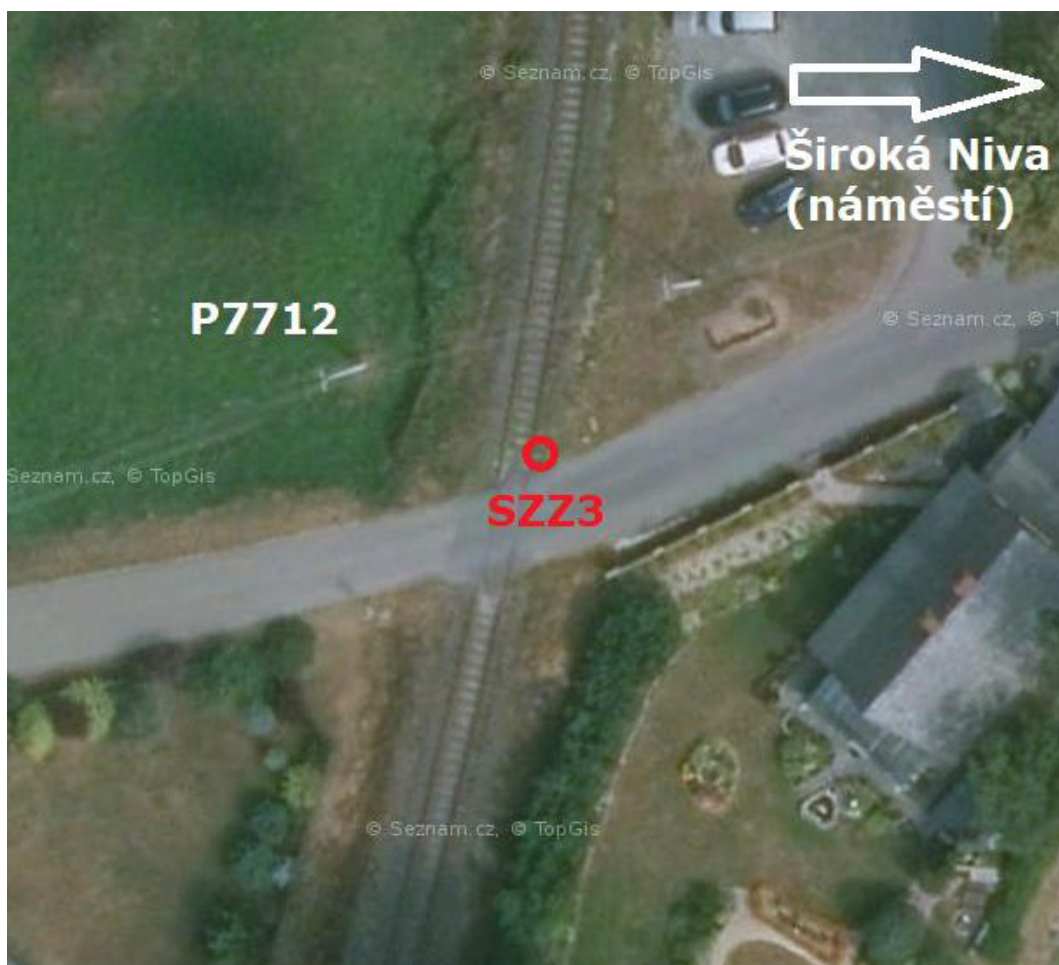
Obrázek 3, 4 a 5 – situace sond

SZZ1 X=1 077 472	Y=521 157	(P7699)
SZZ2 X=1 073 194	Y=524 592	(P7707)
SZZ3 X=1 071 031	Y=526 005	(P7712)

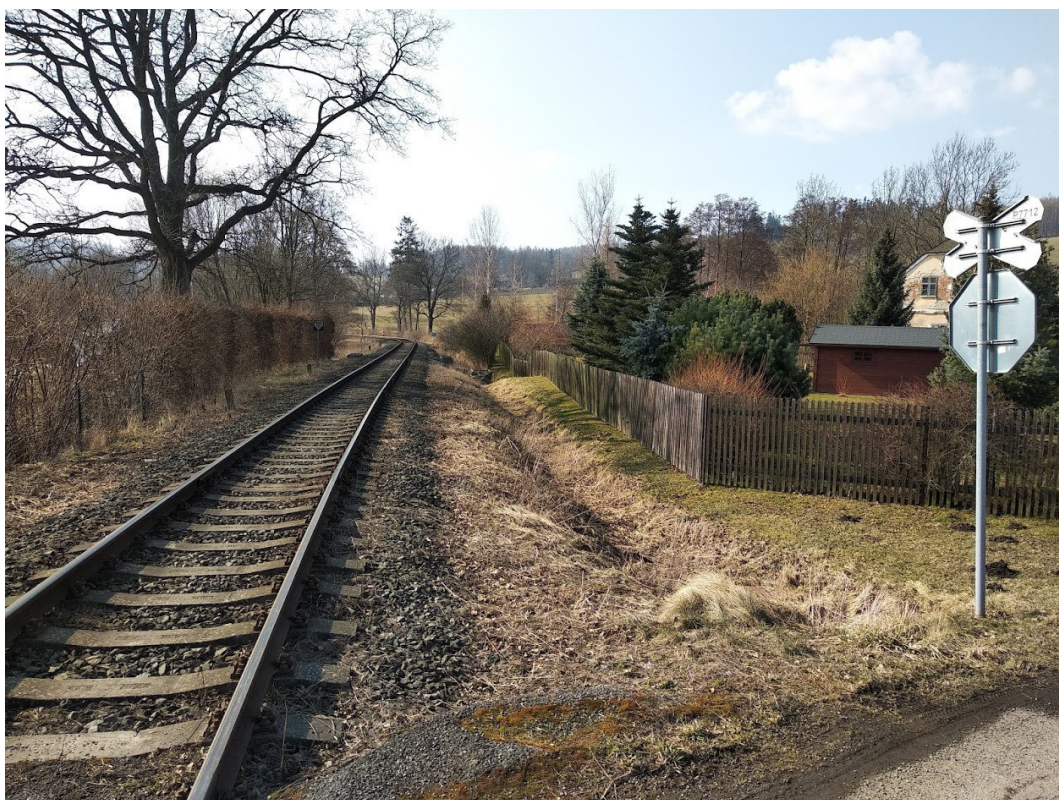
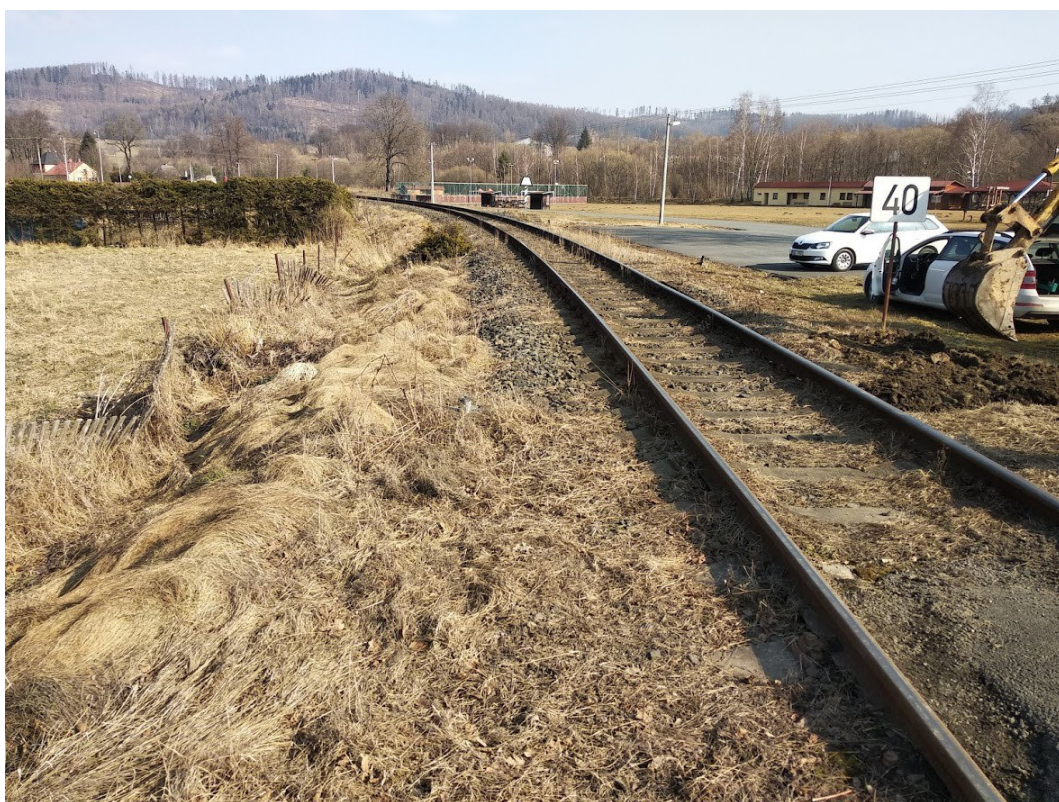
DOKUMENTACE ZEMNÍ PLÁNĚ PŘEJEZDU P7712

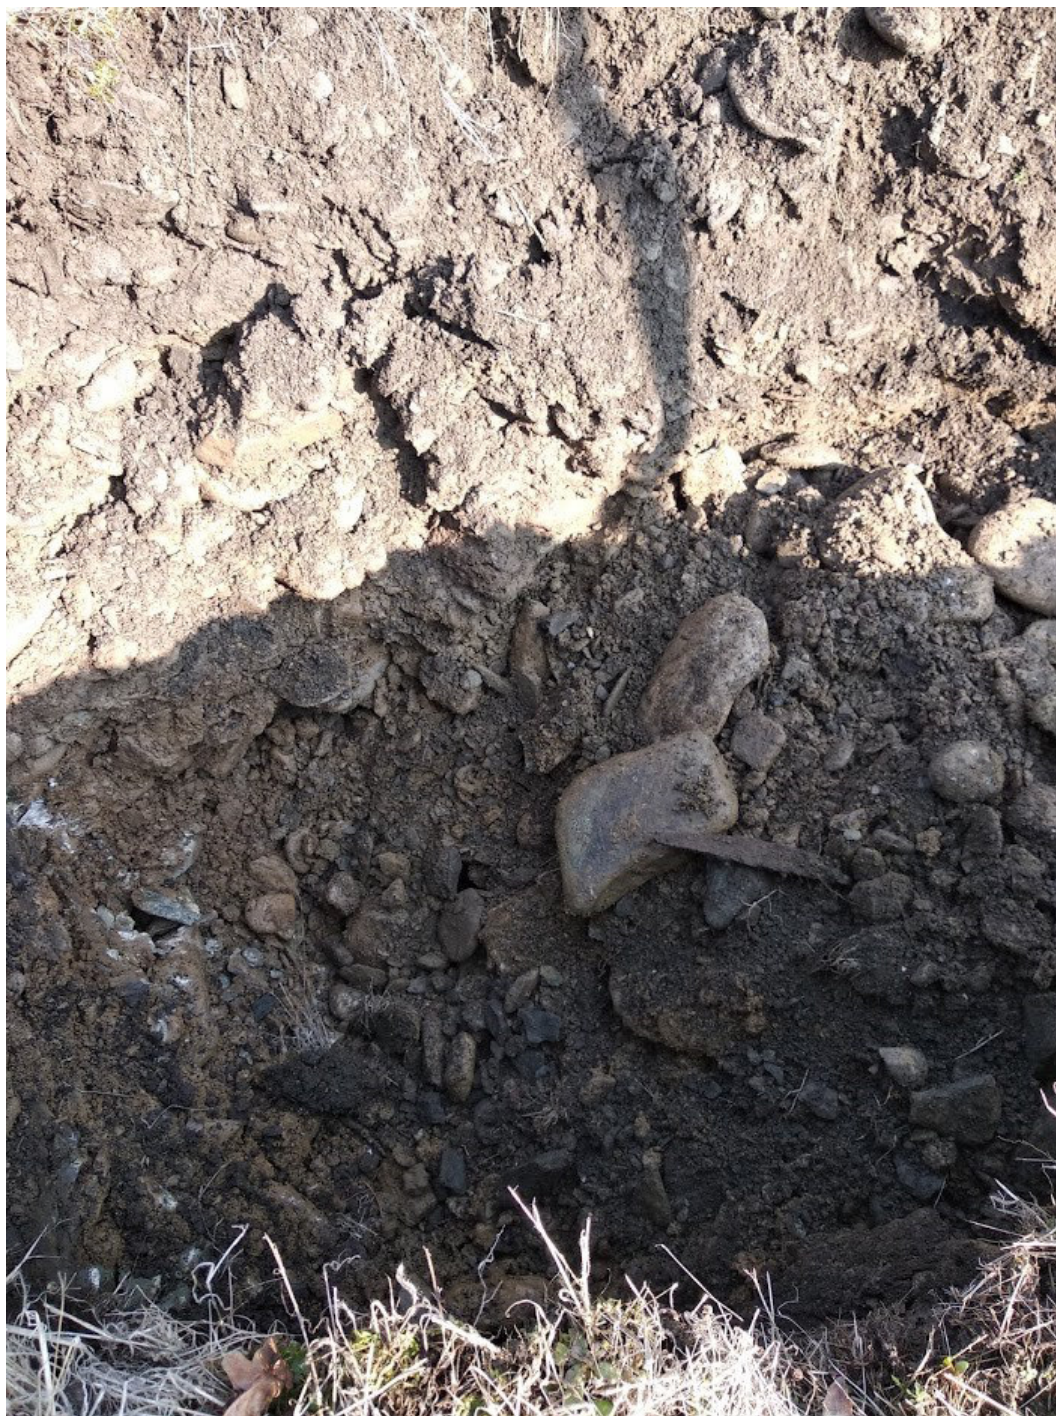
ZEMNÍ PLÁŇ V SONDĚ SZZ3 NEUMOŽŇUJÍCÍ STATICKOU ZKOUŠKU

Na únosnost zemní pláně musí být brán zvláštní zřetel. Současný stav zemní pláně je nevyhovující a je potřeba **zvýšit únosnost**, tedy například horní část tělesa nahradit materiálem únosnějším nebo zvýšit únosnost zemní pláně stabilizací, zlepšením zeminy zemní pláně či použitím výztužných prvků (výztužná geosyntetika, geomřížky apod.).

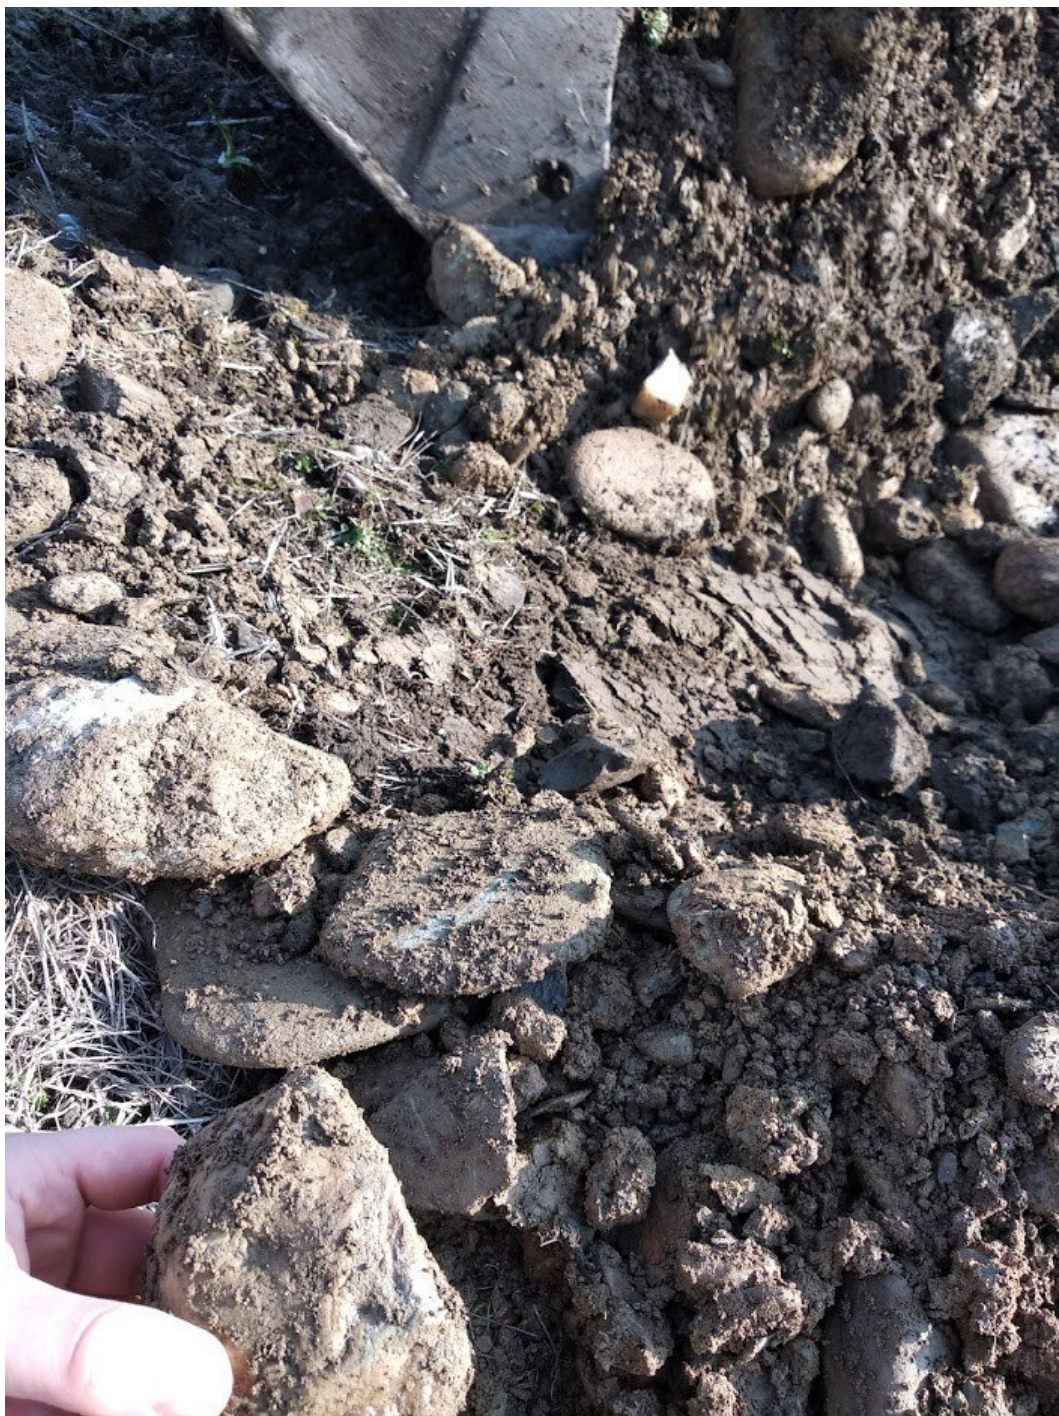
OBLÉ FLUVIÁLNÍ VALOUNY NIVNÍCH SEDIMENTŮ V SONDĚ SZZ3
