Název stavby/akce:	<b>"Modernizace ŽST Brno-Židenice a úpravy v ŽST Brno-Maloměřice"</b>	Označení investora:	S621900067
Název části:	Dokladová část	Označení zhotovitele:	23-041-235-US
Název objektu/díleční části:	<b>Dendrologický průzkum</b>	Označení části:	<b>E.2.4</b>
Název přílohy:		Označení komplexu:	
Název díleční části přílohy:		Číslo přílohy:	
Odpovědný projektant:	Zpracovatel přílohy:	Měřítko: -	Stupeň dokumentace:
Ing. Jiří Bělohoubek	Ing. Vladimír Maňák	Formáty: -	<b>DUSL</b>
Kraj:	Katastrální území:	TUDU:	Smluvní datum zpracování:
Jihomoravský	Židenice, Zábrdovice	200204	<b>28.12.2023</b>

# Technická zpráva dendrologického průzkumu

<b>Projekt</b>	<b>Modernizace ŽST Brno-Židenice a úpravy v ŽST Brno-Maloměřice</b>
<b>Objednatel</b>	Společnost Zimal Legionářská 1085/8 779 00 Olomouc
<b>Datum průzkumu</b>	09/2023
<b>Zadání</b>	Identifikace stávajících dřevin dle specifikace v trase záměru (dle dodaných podkladů), zjištění základních dendrometrických údajů, zakres do katastrální mapy
<b>Typ průzkumu</b>	inventarizace dřevin
<b>Podklady</b>	digitální
<b>Verze katastrální mapy</b>	viz přehled výsledků DP

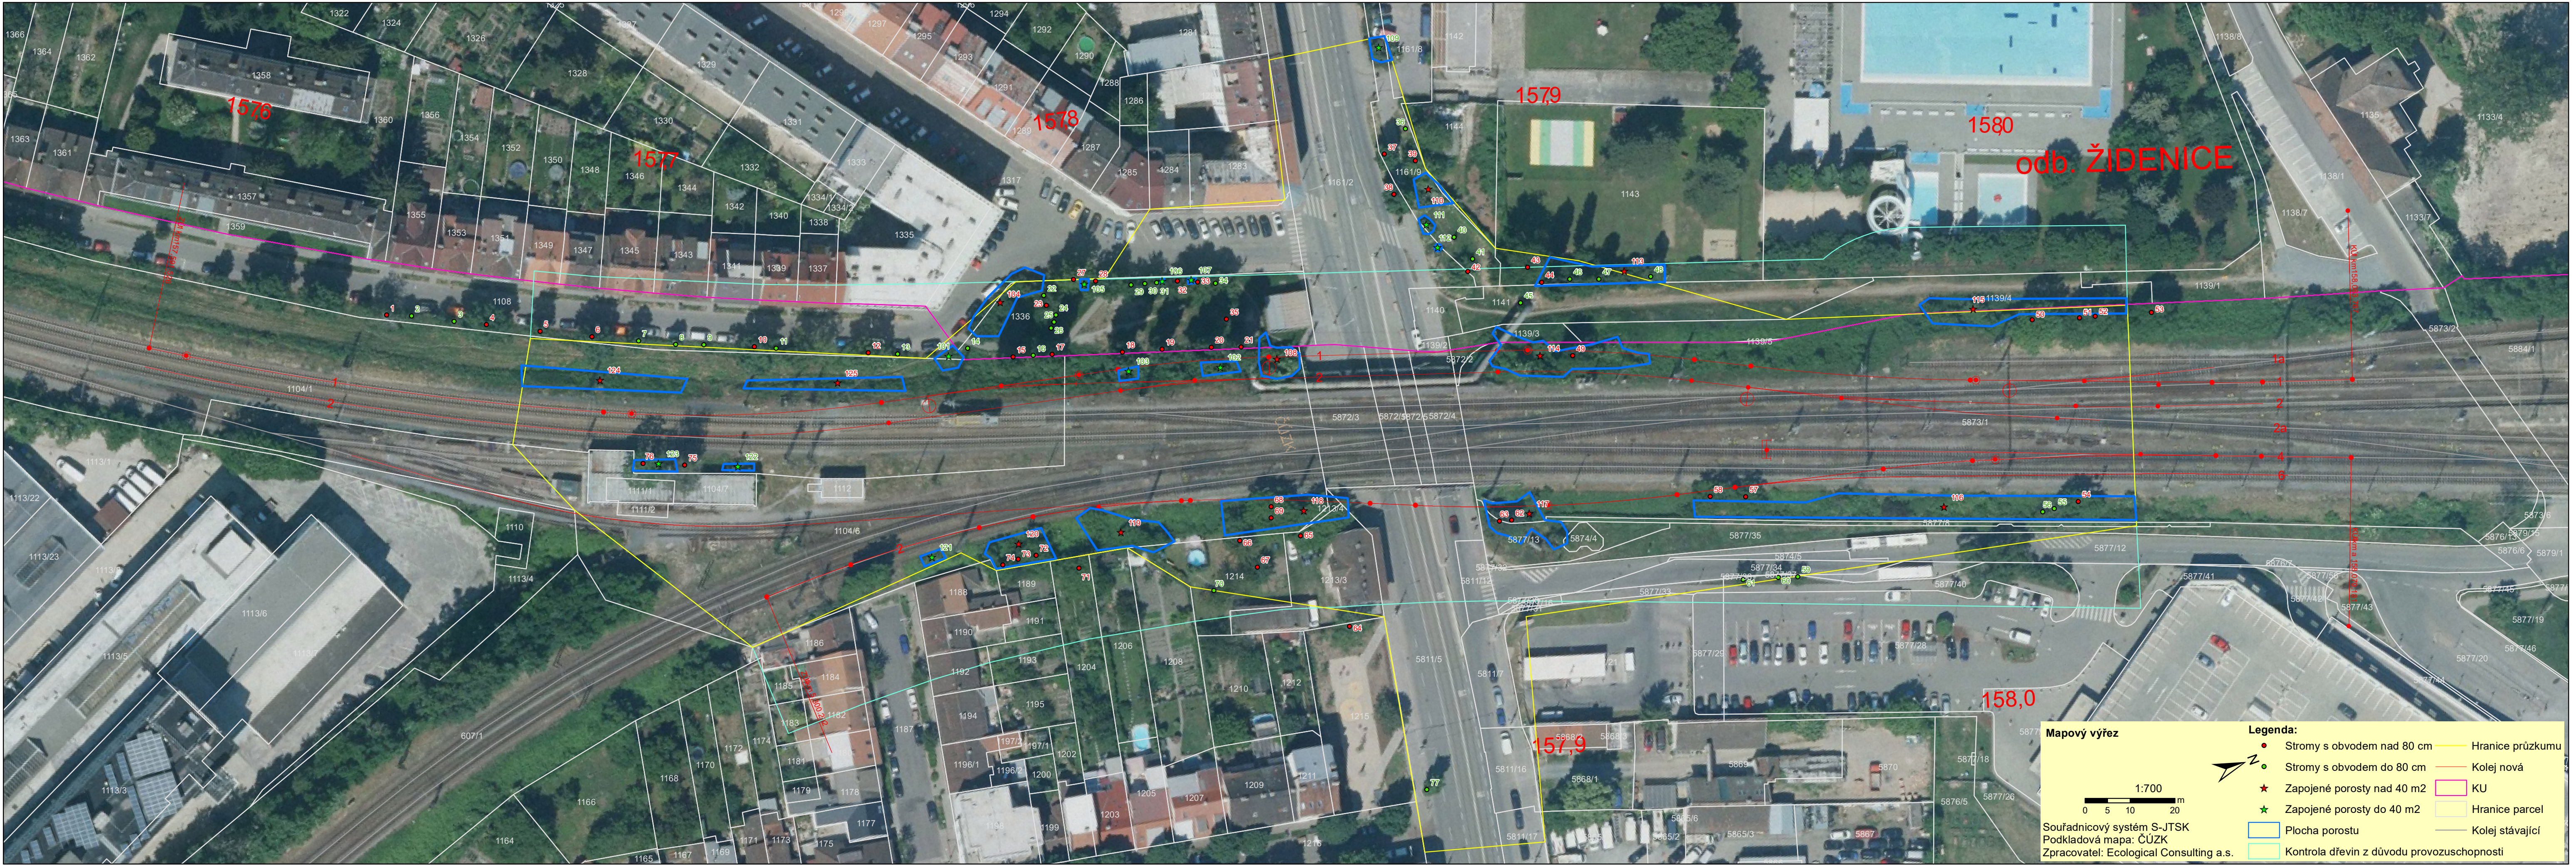
**PŘÍLOHA 3**  
**Mapy**

provozuschopnosti dráhy. Rozsah tohoto průzkumu je znázorněn v příloze č. 3, kde byly zkontrolovány všechny dřeviny mimo předpokládaný zábor stavby. V době průzkumu (09/2023) zde nebyla zaznamenána dřevina, která by svým setrváním na stanovišti bezprostředně ohrožovala provozuschopnost provozované dráhy. Zde je nutné konstatovat, že průzkum nad rámec obvodu připravované stavby nenahrazuje povinnosti vlastníků pozemků a provozovatele dráhy provádět pravidelné kontroly dřevin, k zajištění provozuschopnosti dráhy a výsledky vyhodnocovat mimo jiné v souvislosti s historickými skutečnostmi dané lokality např. předchozí realizované stavby.
