DOKUMENTACE KOPANÉ SONDY K 78,262

| Název zakázky: | Oprava trati v úseku Police nad Metují - Teplice nad Metují. Geotechnický průzkum železničního spodku. | | | |
| Lokalizace sondy: | km 78,262 - vpravo na začátku římsy | | | |

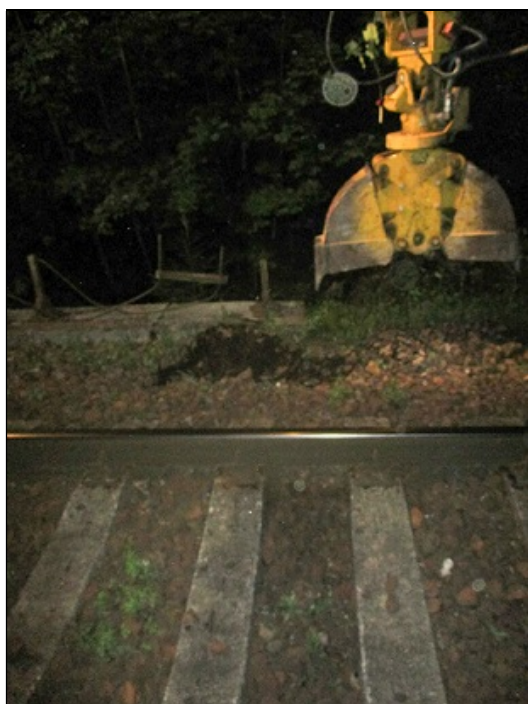
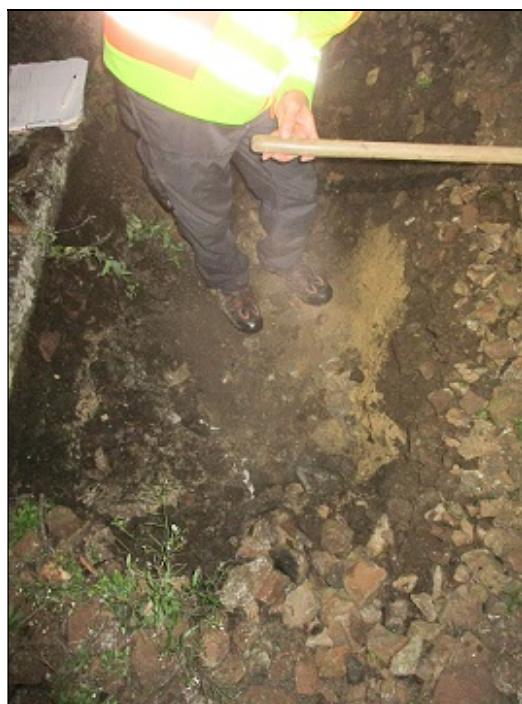
Fotodokumentace

| Název zakázky: | Oprava trati v úseku Police nad Metují - Teplice nad Metují. Geotechnický průzkum železničního spodku. | | | |
|--|---|--|---|---|
| 0,20 | 0,50 | Drážní štěrk , na povrchu čistý, níže silně znečištěný tmavě hnědou písčito-hlinitou zeminou | G4 GM | sasiclGr |
| 0,50 | 1,00 | Zásyp ze suti písčito-hlinité, s příměsí drážního štěrku, žlutohnědý; v 0,70 m odskok betonu - šikmo se sklonem cca 60° pod kolej | F1 MG - - G4 GM | grsaSi - - sasiGr |
| od | 1,00 | Beton - horizontální plocha | - | - |
