**TECHNICKÁ ZPRÁVA O ODKRYVNÝCH PRACÍCH**

Název zakázky:	Studénka, přejezd P6501, GTP, HGP, STP		
Číslo zakázky:	2021-180	Objednatel:	SUDOP BRNO, spol. s r.o.
Datum:	08 / 2021	Zpracoval:	Ing. Michal Steiner
Počet listů:	17	Schválil:	Mgr. Filip Dudík

## PROTOKOL č.: D47 / 2021

Grafické zobrazení skladby konstrukce k akci Studénka, přejezd P6501, GTP, HGP, STP.

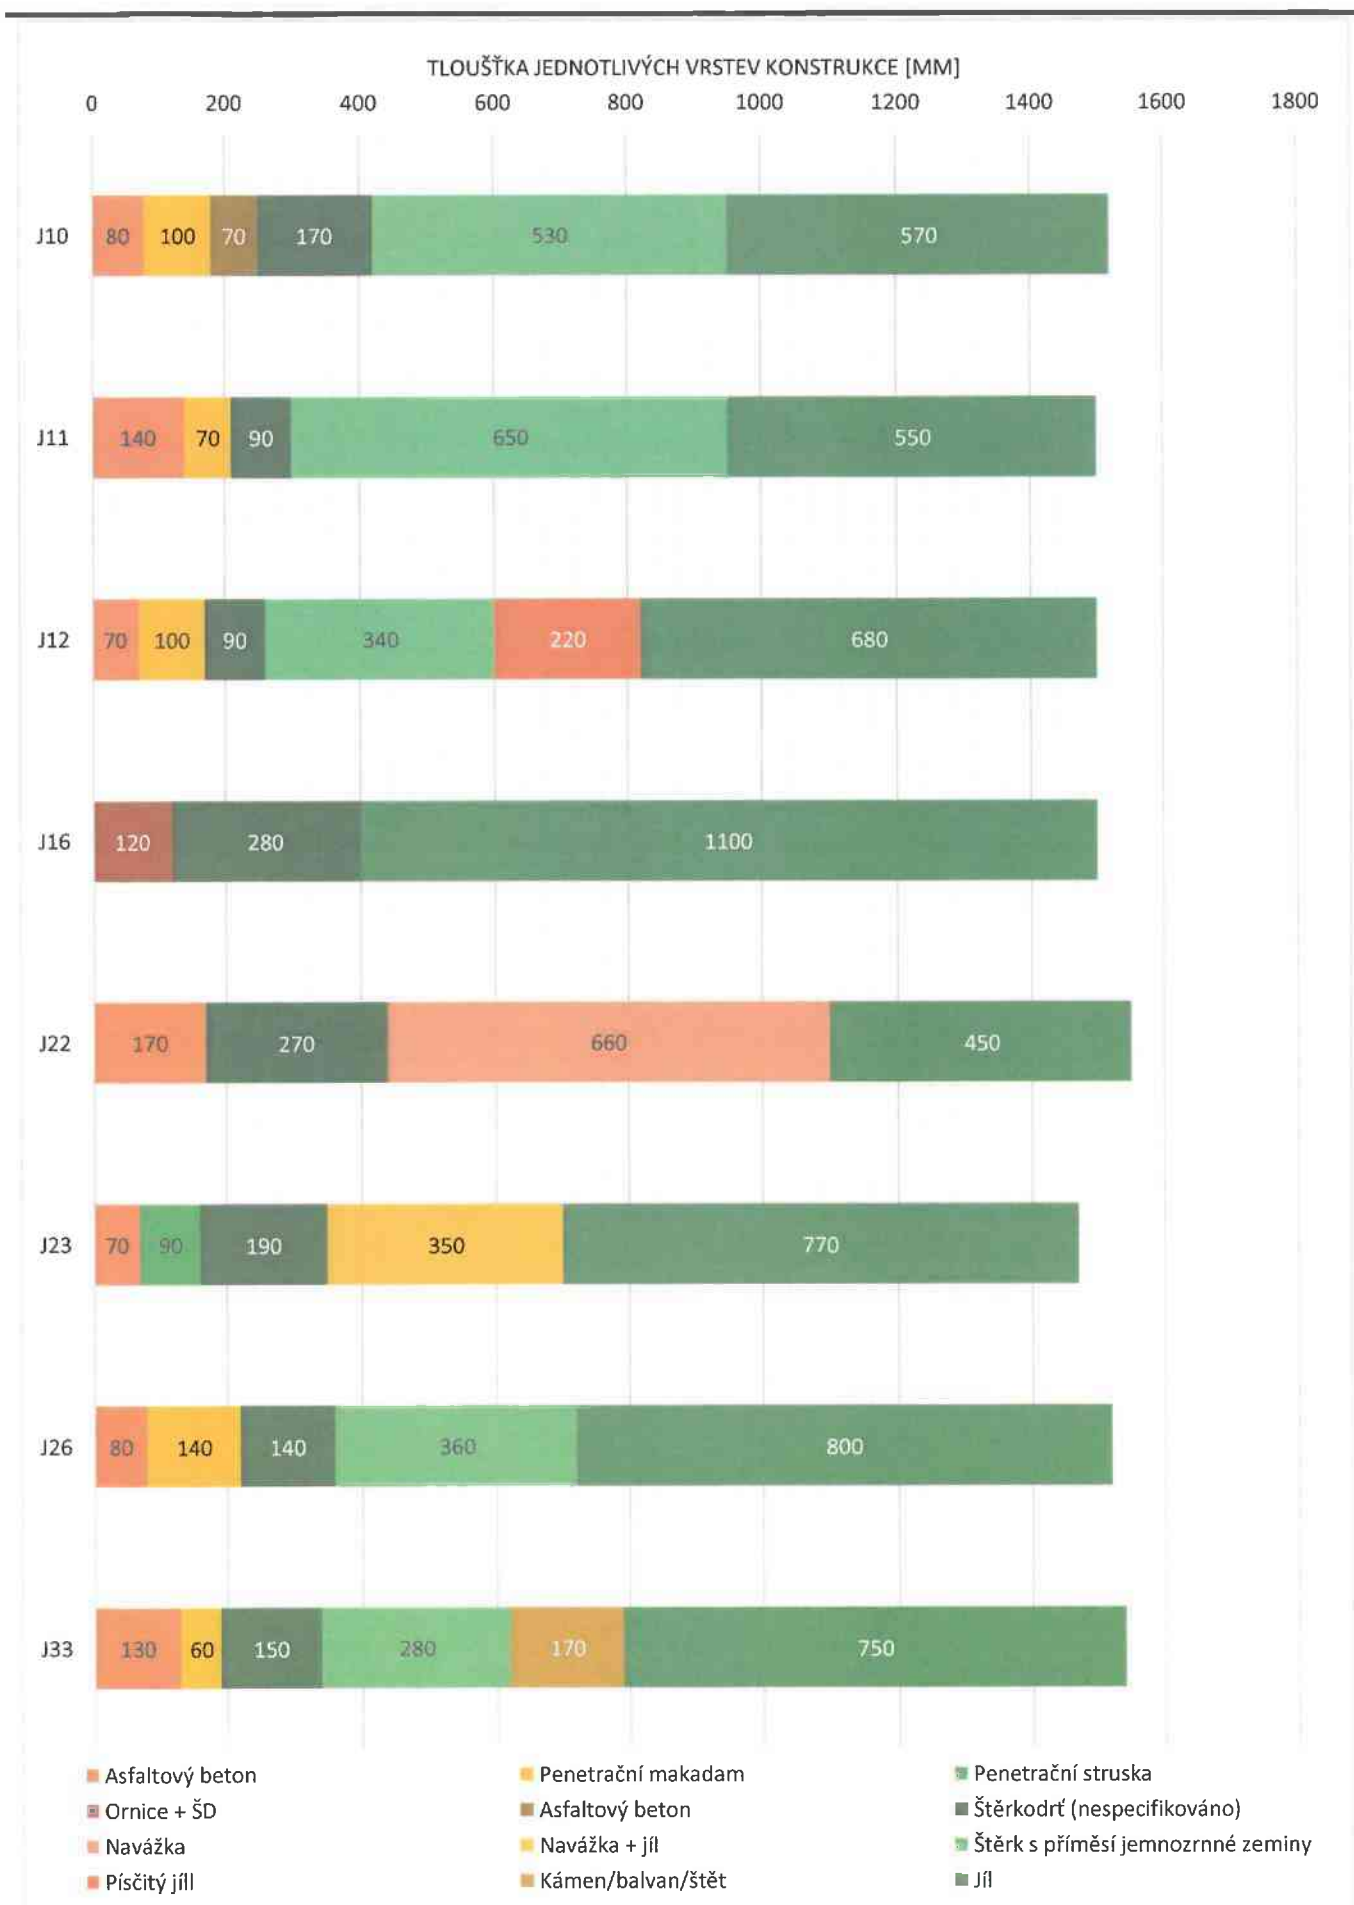
Pod vrstvou AC se u všech sond vyjma sondy J16 (ŠD) a J33 (penetrační struska) nacházel penetrační makadam prolitý po celé jeho výšce.

Podkladní vrstvu ve všech sondách tvořila vrstva štěrkodrti o mocnostech v rozmezí 90 – 270 mm. U sondy J16 pak podkladní vrstvu tvořila štěrkodrt' (železniční svršek frakce 0/63 a železniční spodek 0/32) o celkové tloušťce 280 mm.

Podloží na ulici Butovická bylo tvořeno převážně štěrkem s příměsí jemnozrnné zeminy, pod kterým se nacházela vrstva písčitého jílu (J12) přecházejícího do čistého jílu. Obdobně tomu bylo na ulici Mlánská, kde se však vyskytovala vrstva navážky smíchaná se stavebním odpadem.
