Název stavby/akce:	<b>Výstavba mechanizačního střediska Český Těšín</b>	Označení investora:	<b>S-2004/2022</b>
	<b>I. Rekonstrukce dílenského zázemí MES Český Těšín</b>	Zakázka:	<b>22005</b>
Název části:	<b>D.2. STAVEBNÍ ČÁST</b>	Označení části:	<b>D.2.2.1.</b>
Název objektu/díleční části:	<b>SO 03 Rekonstrukce objektu skladu olejů</b>	Označení objektu/komplexu:	<b>DSO 03.01</b>
	<b>DSO 03.01 Stavební úpravy</b>		
Název přílohy:	<b>Nový stav - řezy</b>	Číslo přílohy (typ/pořadí):	<b>2. 106</b>
Název díleční části přílohy:	-	Stupeň dokumentace:	<b>DSP+PDPS</b>
Odpovědný projektant:	Zpracovatel přílohy:	Měřítko:	1:50
Ing. Zdeněk Kubánek	Ing. Zdeněk Kubánek	Formáty:	4 x A4
Kraj:	Katastrální území:	TUDU:	2501J1
Moravskoslezský	Český Těšín (598933)	Smluvní datum zpracování:	<b>13.1.2023</b>

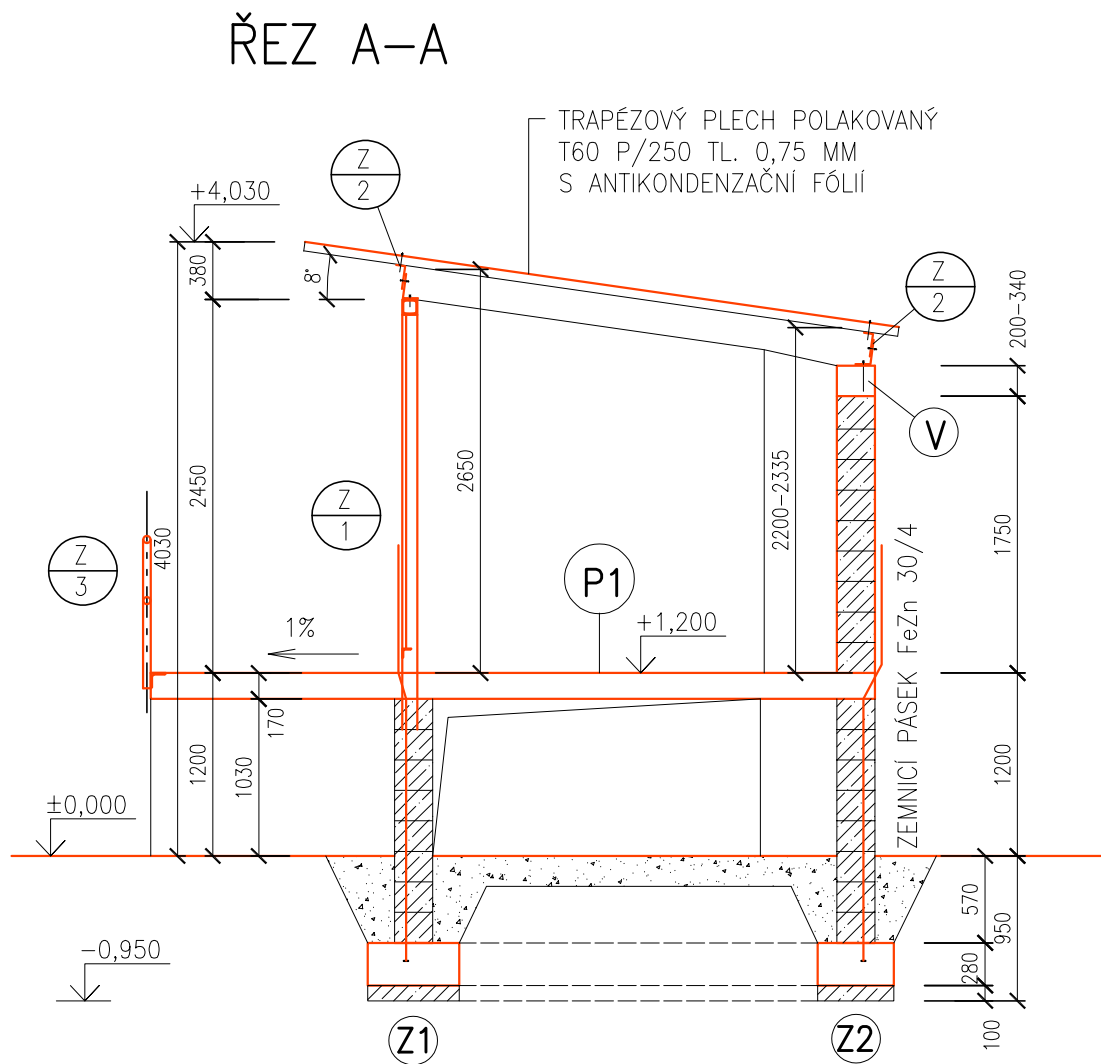
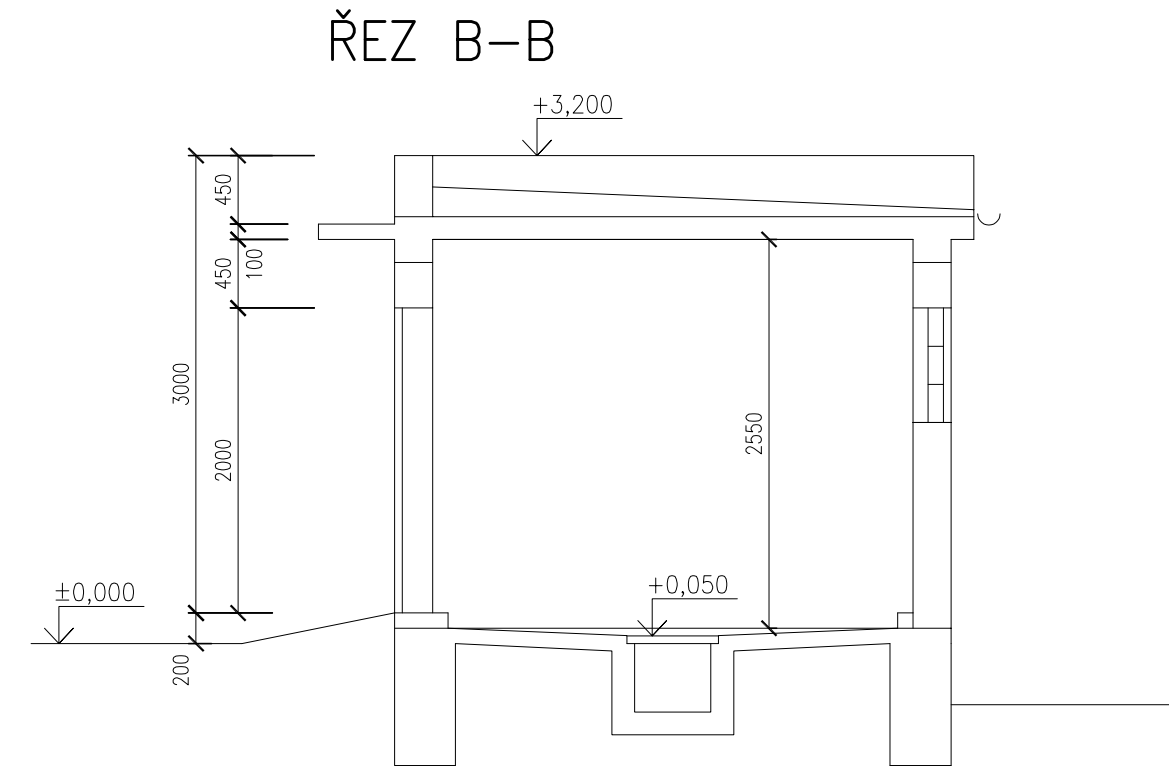
- STÁVAJÍCÍ KONSTRUKCE
- ŽELEZOBETON C20/25 XC2  
RAMPA: C30/37-XF3-XC2
- BETON C20/25  
BETONOVÉ TVAROVKY PRO ZTRACENÉ BEDNĚNÍ
- HUTNĚNÝ POLŠTÁŘ A ZÁSYP ŠTĚRKODRTÍ

- P1 SKLADBA PODLAHY
- EPOXIDOVÝ PROBARVENÝ OCHRANNÝ NÁTĚR, NA RAMPĚ ÚPRAVA VSYPEM
  - ŽELEZOBETONOVÁ PODLAHOVÁ DESKA TL. 170 MM

±0,000=277,70 m.n.m.
