RS 1 VRT Prosenice – Ostrava-Svinov, I. část, Prosenice – Hranice na Moravě

Souhrnná zpráva geotechnického průzkumu

Číslo a název zakázky: **20 7454 RS1 VRT Prosenice – Ostrava Svinov, I. část Prosenice – Hranice na Moravě předběžný geotechnický průzkum**

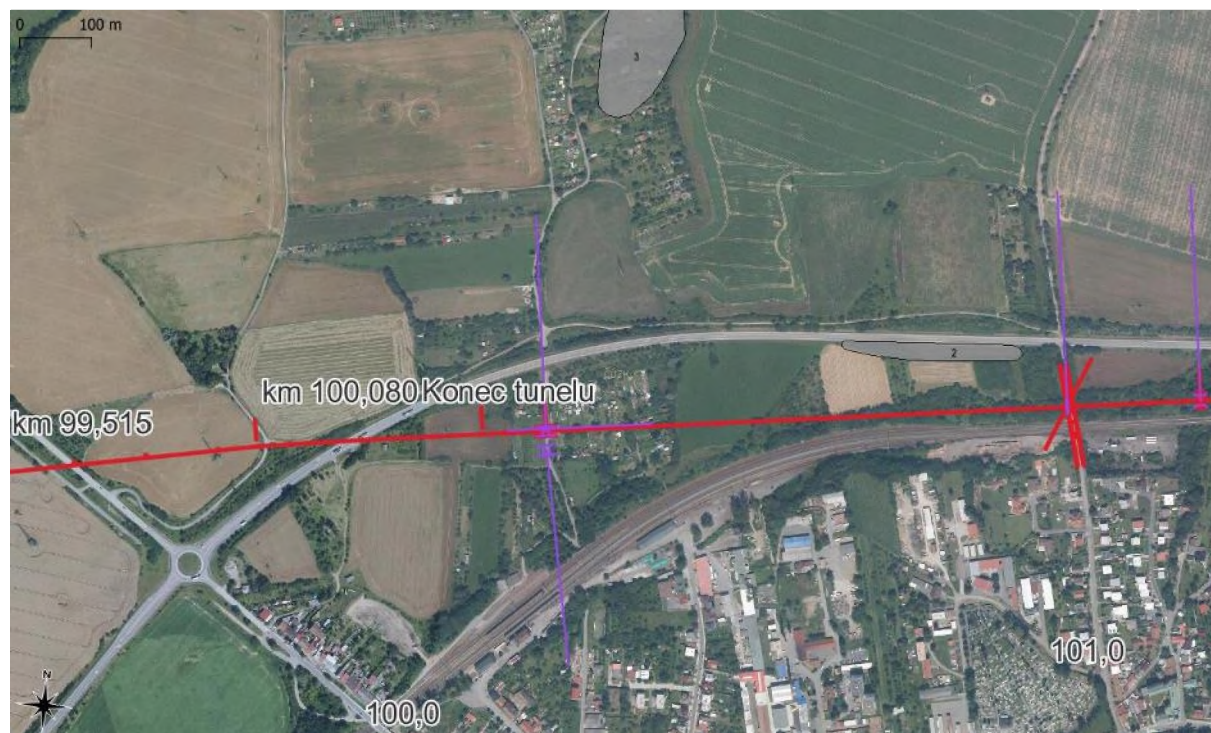
Sesuvná území se nalézají v blízkosti tunelu Lipník (s.n.3) a dále v trase mezi km 100,000 – 101,000 km (s.n.2) . Dle databáze svahových nestabilit České geologické služby viz. obr.2.5.-1

Obr.2.5.-1 Sesuvná území se nalézají v blízkosti tunelu Lipník (s.n.3) a dále v trase mezi km 100,000 – 101,000 km (s.n.2)

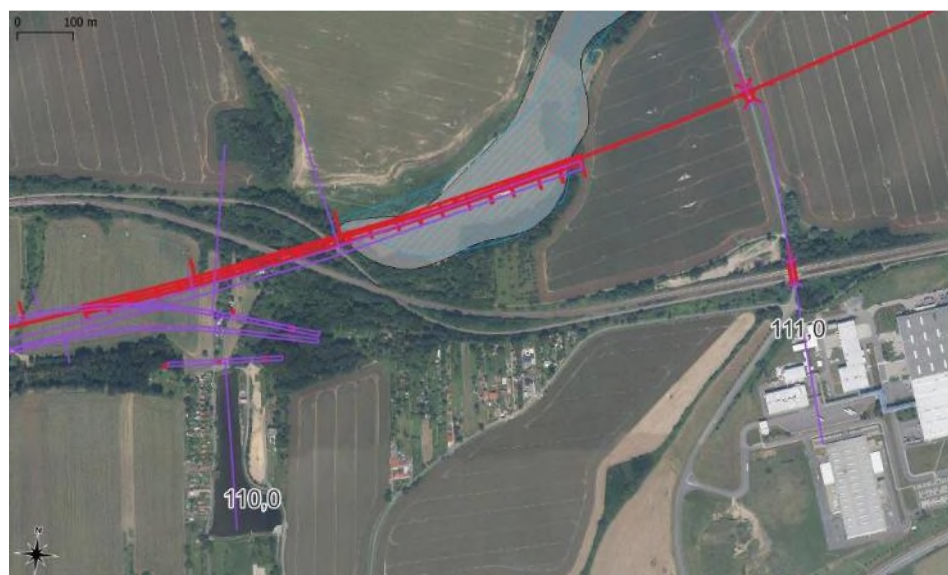
Obr.2.5.-4 Sesuv mezi km 110,00 -111,000

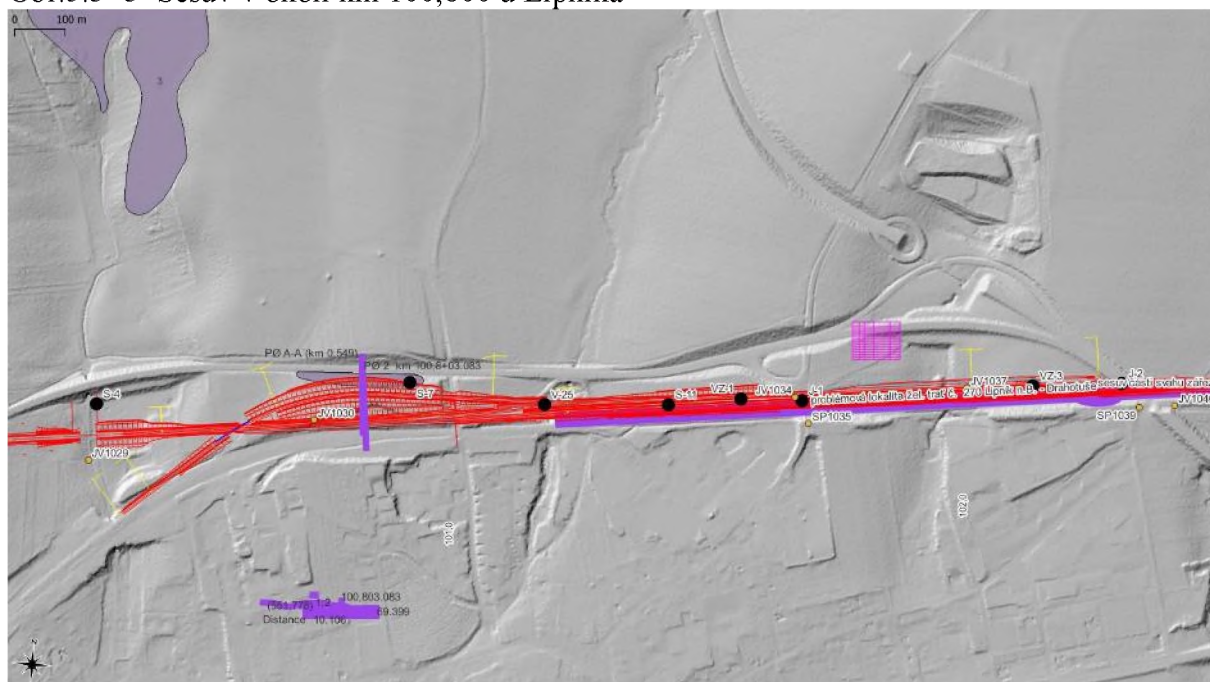
Svahová nestabilita se nachází v prostoru zářezu stávající pozemní komunikace a byla již sanována. Trasa VRT má procházet v uvedeném prostoru zářezem také. Navíc jak je patrné ze analýzy lidarového modelu terénu (DMR5g), zkušeností zpracovatele tohoto posudku a rešeršních prací byly v tomto úseku zjištěny projevy svahových nestabilit, deformací zemní pláně na stávající konvenční trati viz obr 3.

Obr.5.3- 3 Sesuv v okolí km 100,800 u Lipníka
