Název stavby/akce:	Odstranění havarijního stavu po povodních 2024 – komplexní oprava trati v úseku Vápenná – Javorník ve Slezsku – PD	Zakázka: 31/24/1041.208
Místo stavby	Olomoucký kraj TUDU 137106 - 137202 Vápenná (mimo) - Javorník (mimo)	Datum: 14.3.2025
Název části:	Geotechnický a stavebně technický průzkum	Stupeň dokumentace: DUSP+PDPS
Název objektu:	Geotechnický a stavebně technický průzkum železniční tratě a mostních objektů	Označení části: B.10.1
Odpovědný projektant:	Ing. Petr Tomáš	Označení objektu: -
Zpracovatel přílohy:	Mgr. Lukáš Jurenka	Formát: A4
Název přílohy:	Geotechnický průzkum Situace sond	Měřítko: -
		Číslo přílohy: 2
		Č.paré:

Odstranění havarijního stavu po povodních 2024
komplexní oprava trati v úseku Vápenná – Javorník ve Slezsku

B.10.1.02 Situace sond

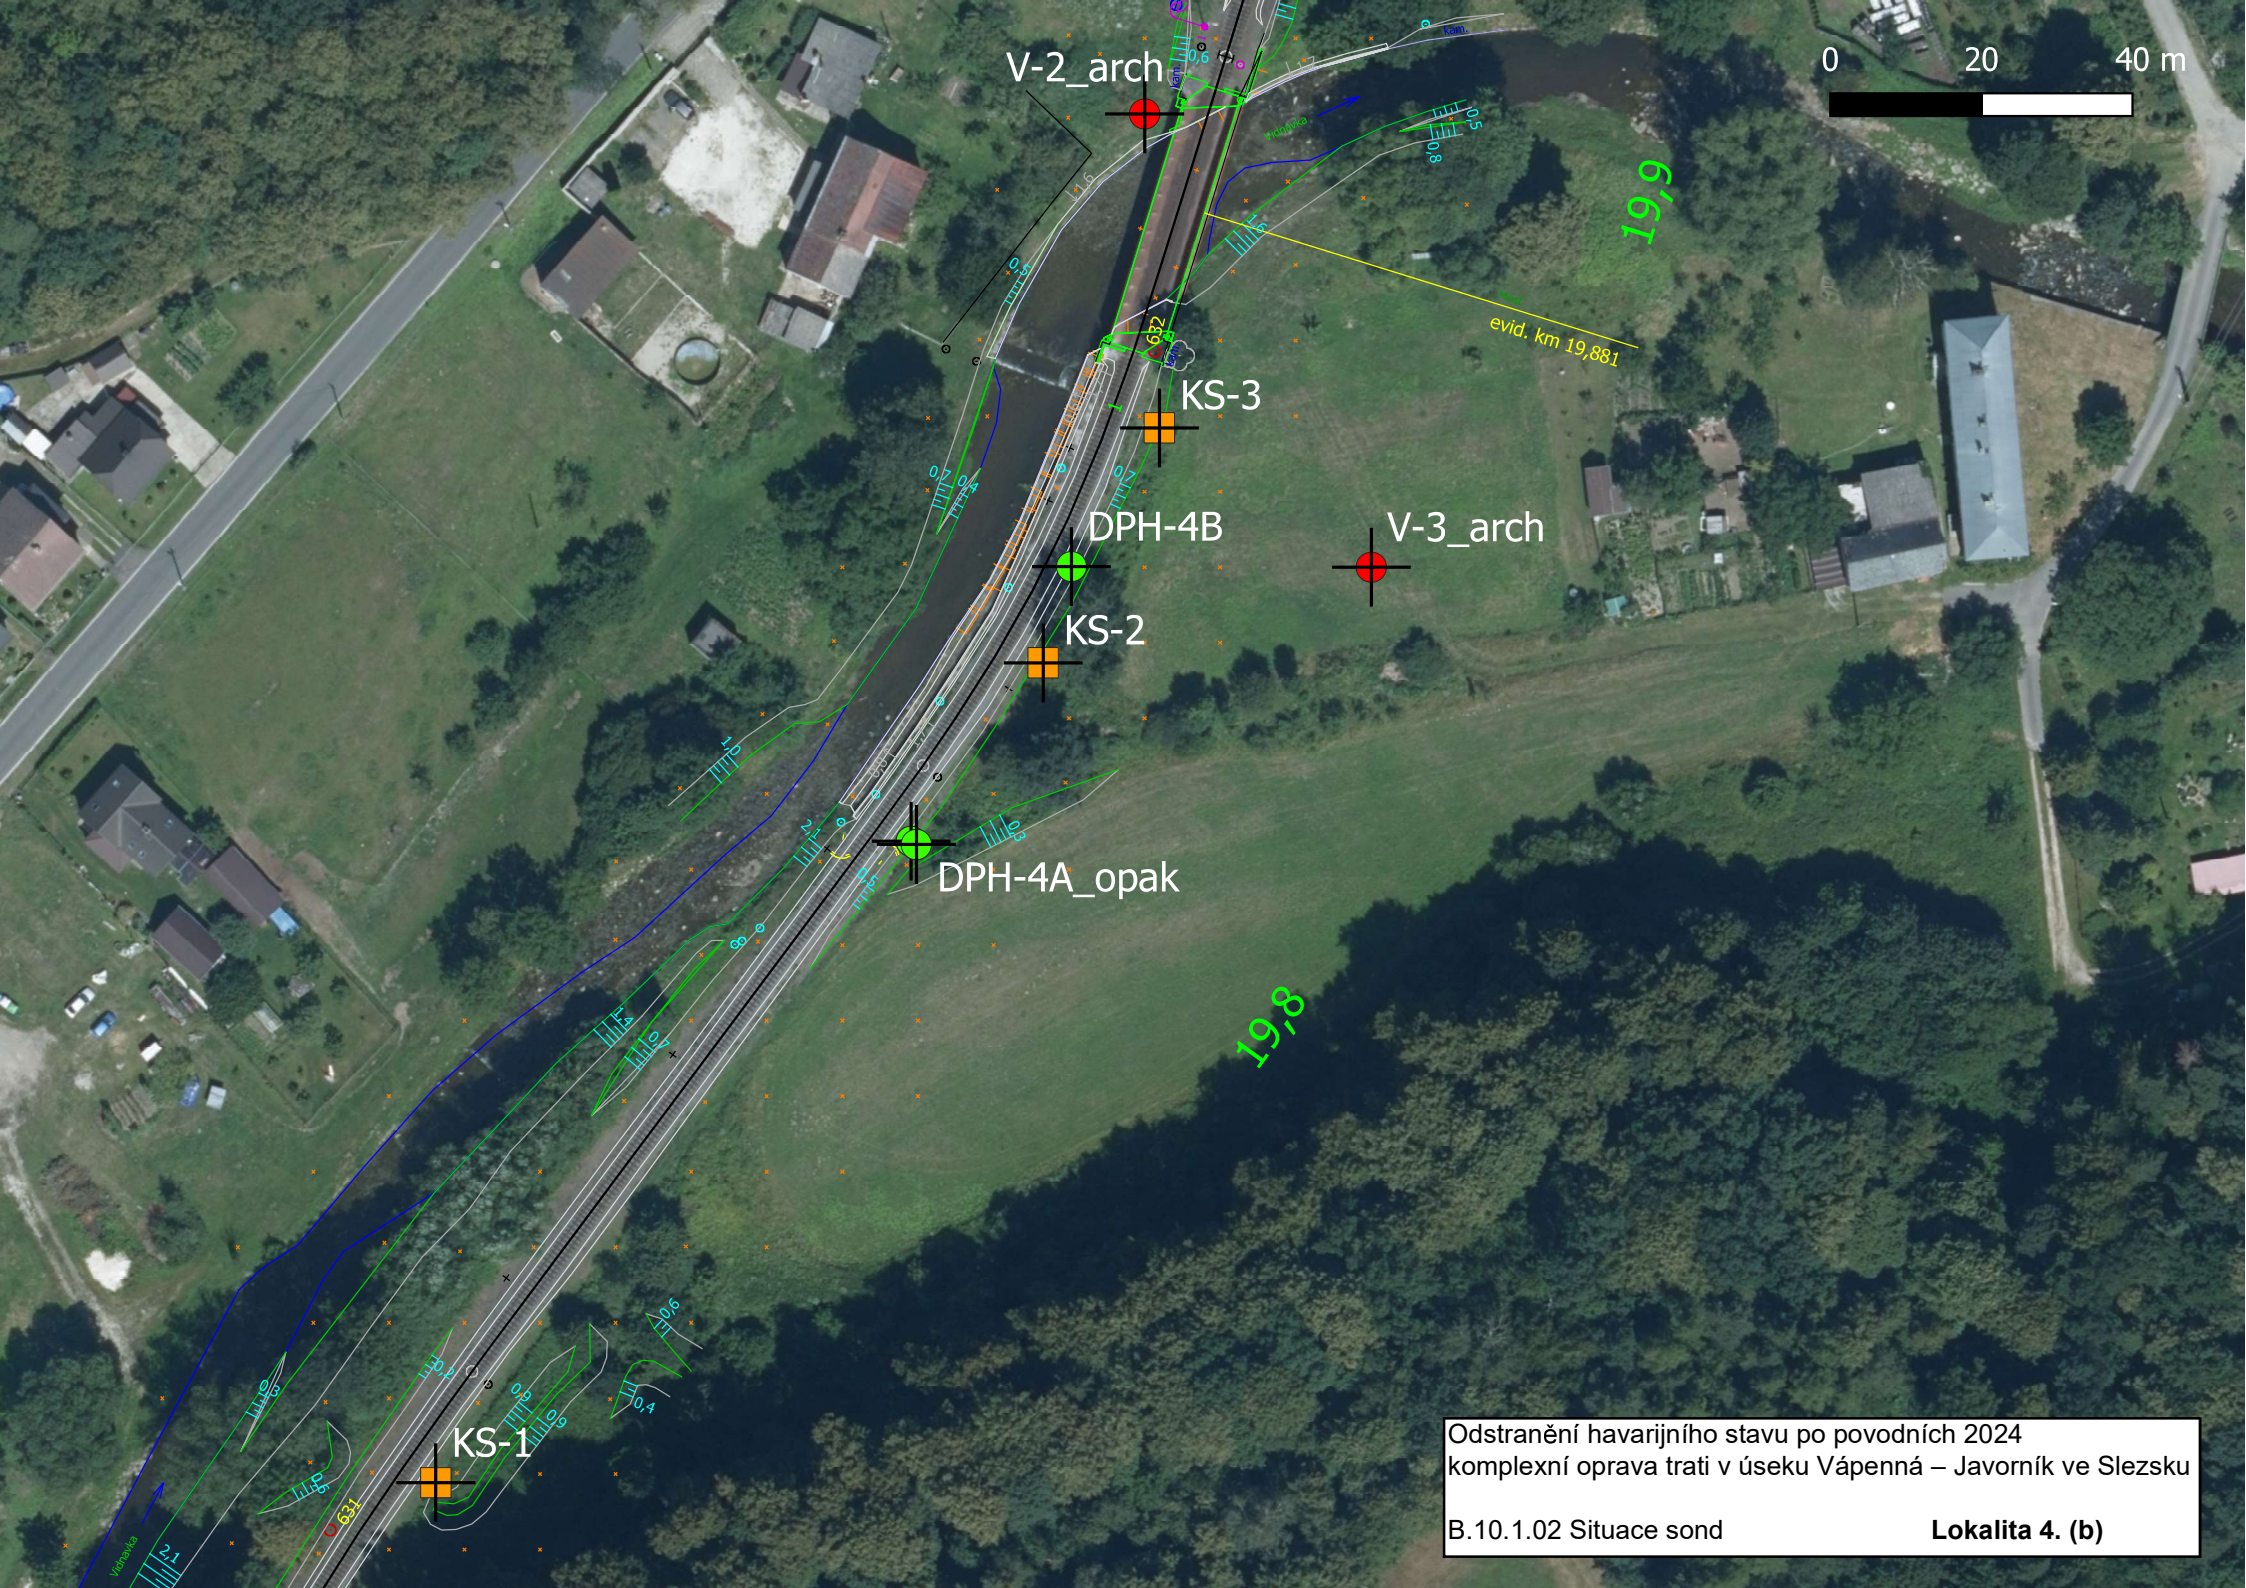
Lokalita 3.

2.	O	JV-8	-549805,5	-1041329,5	356,6	8,0	Jádrový vrt	
2.	O	J-1	-549839,4	-1041325,9	352,5	6,0	Archivní jádrový vrt	
3.	P	JV-9	-547511,5	-1037254,5	283,5	6,0	Jádrový vrt	Oblouk za Kobylou

3.	P	JV-10	-547559,3	-1037176,3	282,8	6,0	Jádrový vrt	
3.	P	JV-11	-547643,8	-1037117,8	282,1	6,0	Jádrový vrt	
4.	P	JV-12	-547684,9	-1036436,6	275,7	7,0	Jádrový vrt

JV-11

JV-10

JV-9

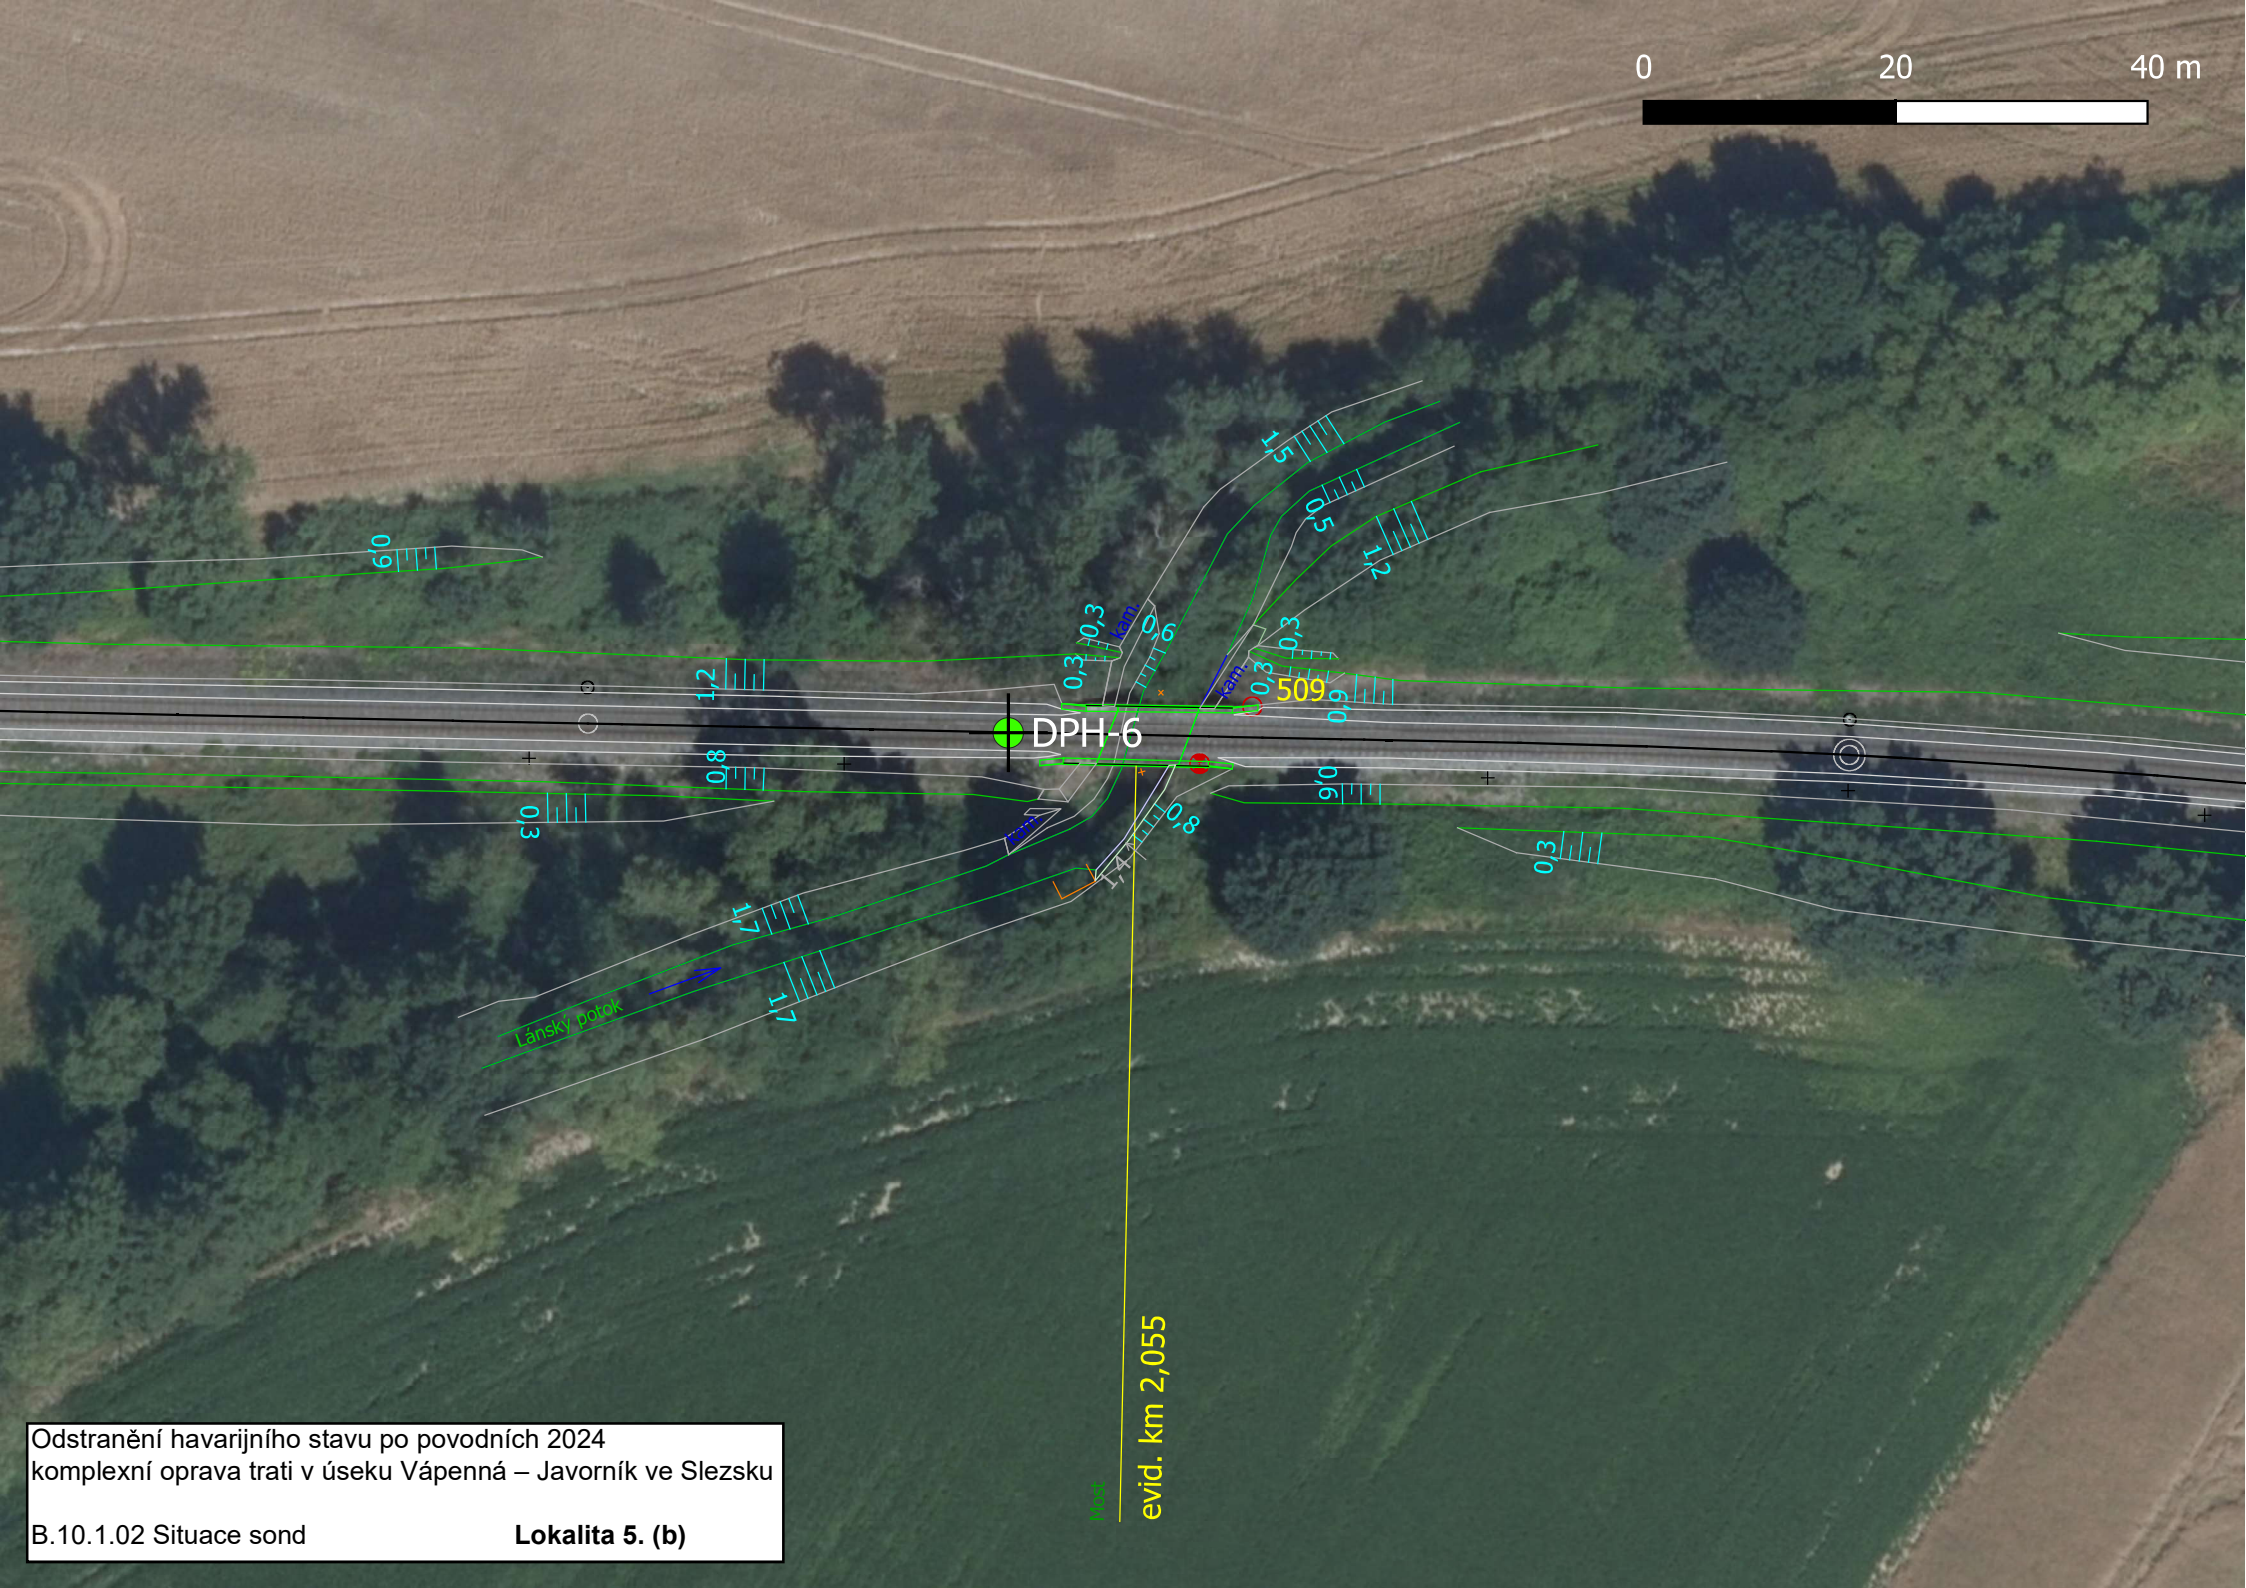
Lokalita 5. (a)

4.	O	V-2_arch	-547560,00	-1035750,00	268,6	6,5	Archivní jádrový vrt	
4.	O	V-3_arch	-547530,00	-1035810,00	269,2	6,0	Archivní jádrový vrt	
5.	P	DPH-5A	-551087,79	-1030936,77	240,9	6,6	Dynamická penetrace	Propustky za Barnarticemi

5.	P	DPH-5B	-551173,24	-1030906,54	241,1	7,0	Dynamická penetrace	
5.	P	RV-1	-551095,95	-1030929,04	239,6	1,8	Ruční vrt	
5.	P	RV-2	-551189,19	-1030911,38	240,1	1,8	Ruční vrt
