SO 1 - oprava fasády částí A,B,C,D,E
SO 2 - výměna fasádních výplní otvorů

ČÁST "E" - POHLED ZÁPADNÍ - stávající stav a bourání

KRESLIL ing. Lukáš BOBEK	VYPRACOVAL ing. Lukáš BOBEK	KONTROLOVAL ing. Lukáš BOBEK	Ing. Lukáš BOBEK Projektování a inženýrská činnost IČ: 87240718 Tel: +420 775148939 e-mail: lukasbobek@email.cz	
NÁZEV ÁRCE: Rekonstrukce VB v užst. Bohumín			FORMÁT	3x4
Investor: SŽDC,s.o., SON, Dílždná 1003/7, 110 00 Praha 1			DATUM	ŘÍJEN 2017
Místo: k.ú. Nový Bohumín, par.č. 2581, obec: Bohumín			Č.KOPIE	
STAVEBNÍ OBJEKT: SO 1 - oprava fasády částí A,B,C,D,E SO 2 - výměna fasádních výplní otvorů			STUPEŇ PD	PROJEKT
NÁZEV VÝKRESU: POHLED ZÁPADNÍ - "E" - STÁV. STAV A BOURÁNÍ			MĚŘÍTKO	1:50
			ČÍSLO VÝKRESU	SO1+2-116

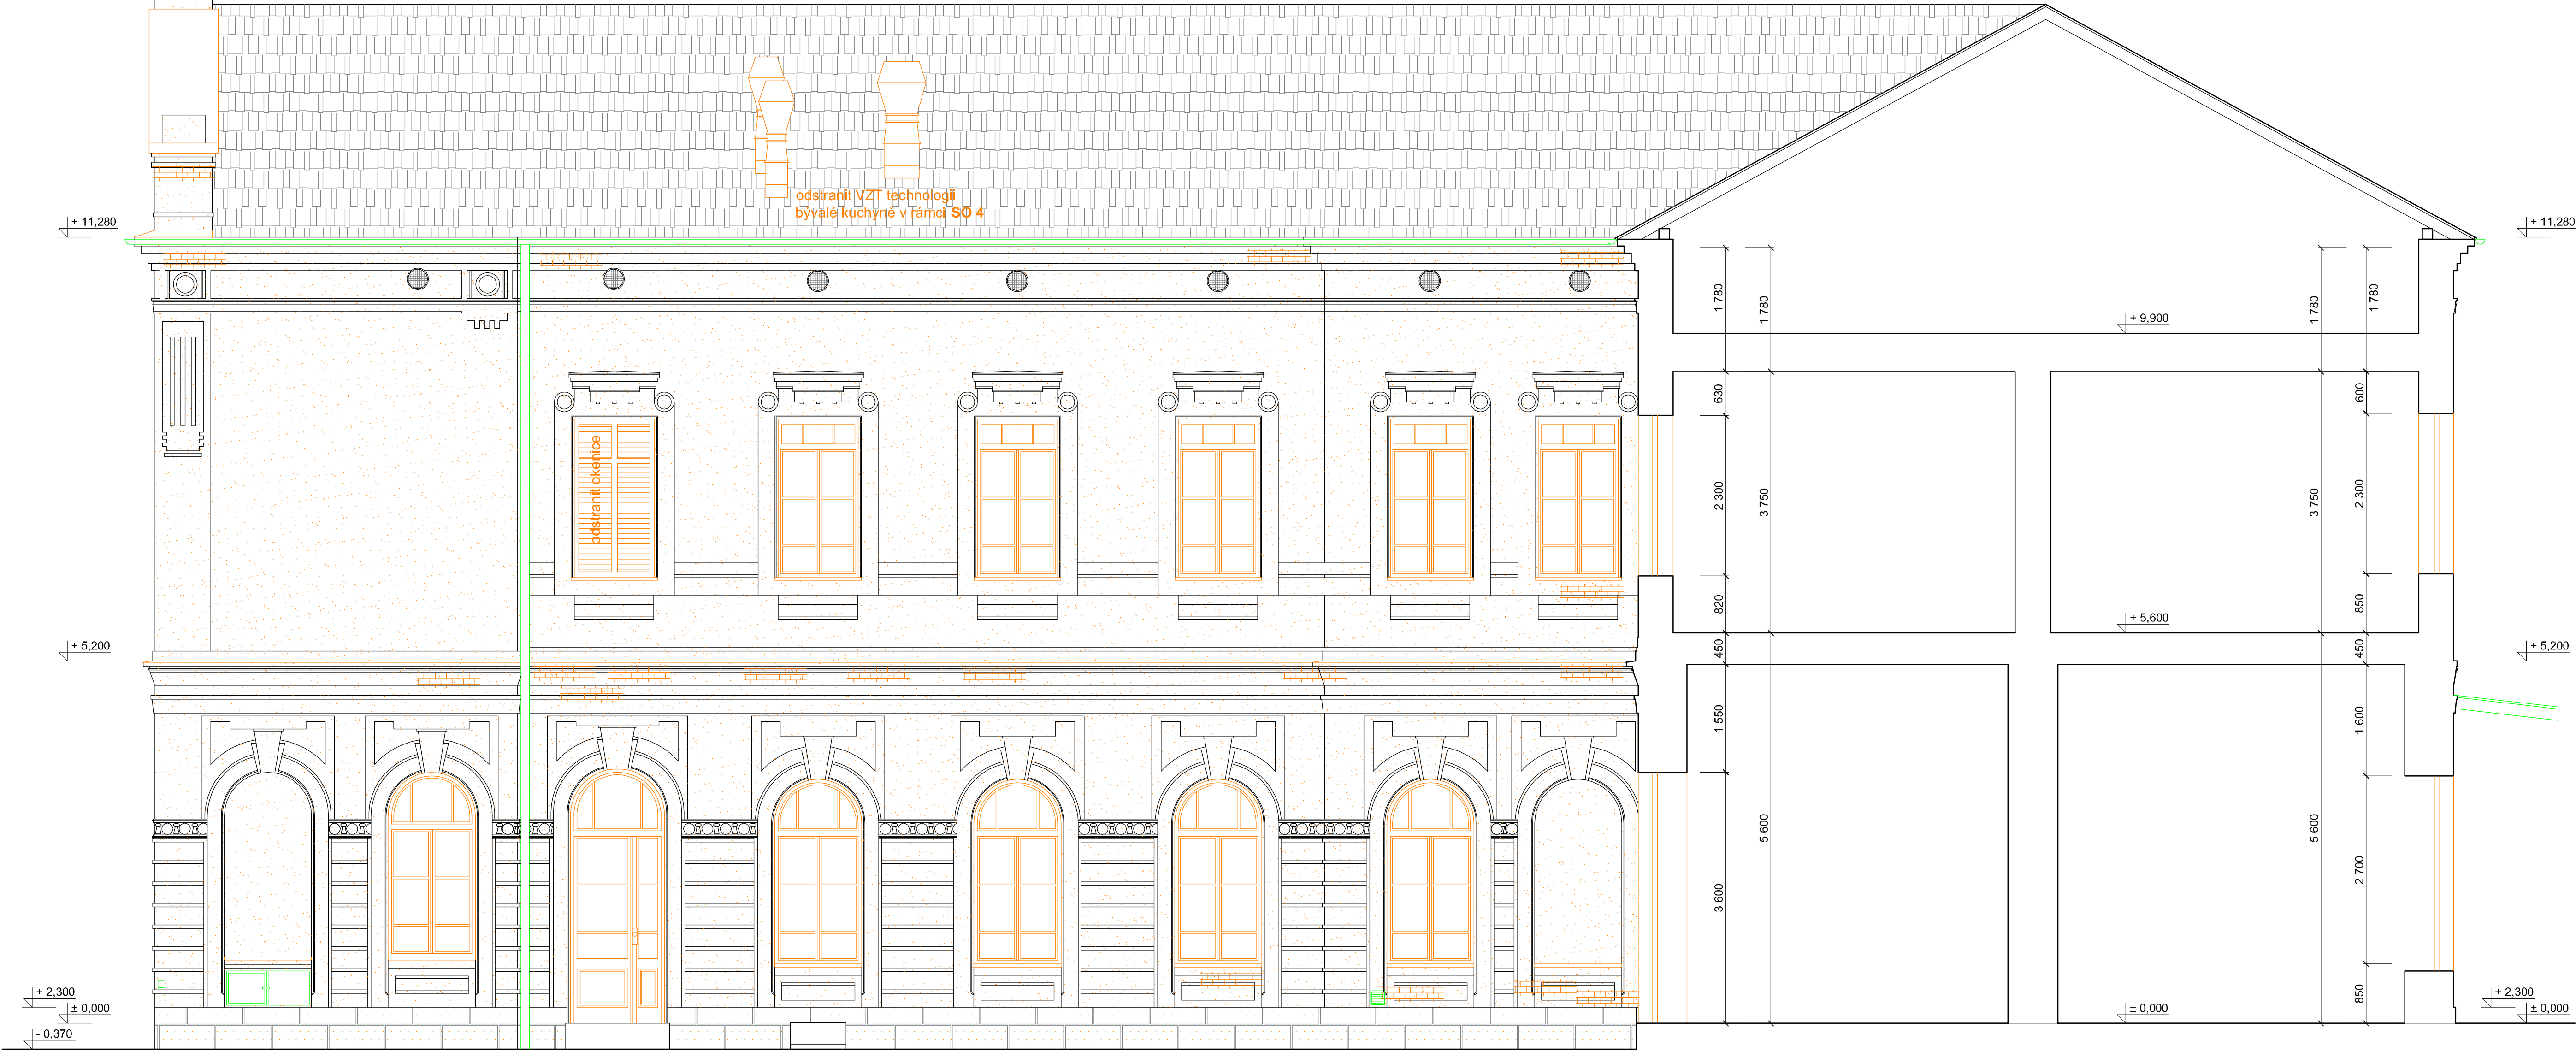
PLOCHA - část "E" (západní strana):

- SOKL - cca 13m²
- FASÁDA - cca 202m²
- NEJPOŠKOZENĚJŠÍ MÍSTA FASÁDY - cca 4% což je 8m²

- zabezpečení nedotčených konstrukcí (přístřešek, technologie apod.) a zabezpečení bezpečného a nepřerušného provozu drážní dopravy a pohybu cestujících a zaměstnanců

- dočasná demontáž okapů a svodů plochých střech a svodů hromosvodu, demontáž nebo zakrytování klimatizačních jednotek, dočasná demontáž piktogramů a informačních tabulek na fasádě

- odstranění větracích mřížek na fasádě a vyčištění (zprůchodnění) větracích otvorů
- stávající mříže budou dočasně demontovány a přebroušeny pro obnovu nátěru, přebroušení fasádních skříněk elektro, HUP apod.(nefunkční odstranit dle správců zařízení)

- otryskání původního nátěru kamenného (pískovcového) soklu v ploše dle dílčí části (viz. PLOCHY) + celkové odstranění nátěru fasády (oškrábání, otryskání)

- odstranění nesoudržných částí celé fasády v dílčí části v předpokládaném rozsahu dle uvedených PLOCH (včetně započítaných ostění a vystupujících štuků)

- PŘESNĚ ZAMĚŘENÍ VEŠKERÝCH VÝPLNÍ OVORŮ PRO VÝROBU NOVÝCH !!
- vybourání všech fasádních výplní otvorů oken a dveří, odstranění oplechování parapetů a posouzení parapetů vnitřních a případně jejich demontáž (ZABEZPEČENÍ NEPŘERUŠENÍ PROVOZU!!)
