STÁVAJÍCÍ STAV

PŮDORYS STROPU (PODHLÉDU)

KRESLIL ing. Aleš Palička	VYPRACOVAL ing. Aleš Palička	KONTROLOVAL ing. Lukáš BOBEK	Ing. Lukáš BOBEK Projektování a inženýrská činnost IČ: 87240718 Tel: +420 775148939	
NÁZEV AKCE: Rekonstrukce VB v užst. Bohumín			FORMÁT 4x4	
Investor: SŽDC,s.o., SON, Dlážďená 1003/7, 110 00 Praha 1 Místo: k.ú. Nový Bohumín, par.č. 2581, obec: Bohumín			DATUM LISTOPAD 2017	
STAVEBNÍ OBJEKT: SO 3 - Oprava ploché střechy a krovu v části "E"			Č.KOPIE	
NÁZEV VÝKRESU STROP (PODHLÉD) - STÁVAJÍCÍ STAV, BOURACÍ PRÁCE			STUPEŇ PD PROJEKT	
			MĚŘÍTKO 1: 50	ČÍSLO VÝKRESU 102

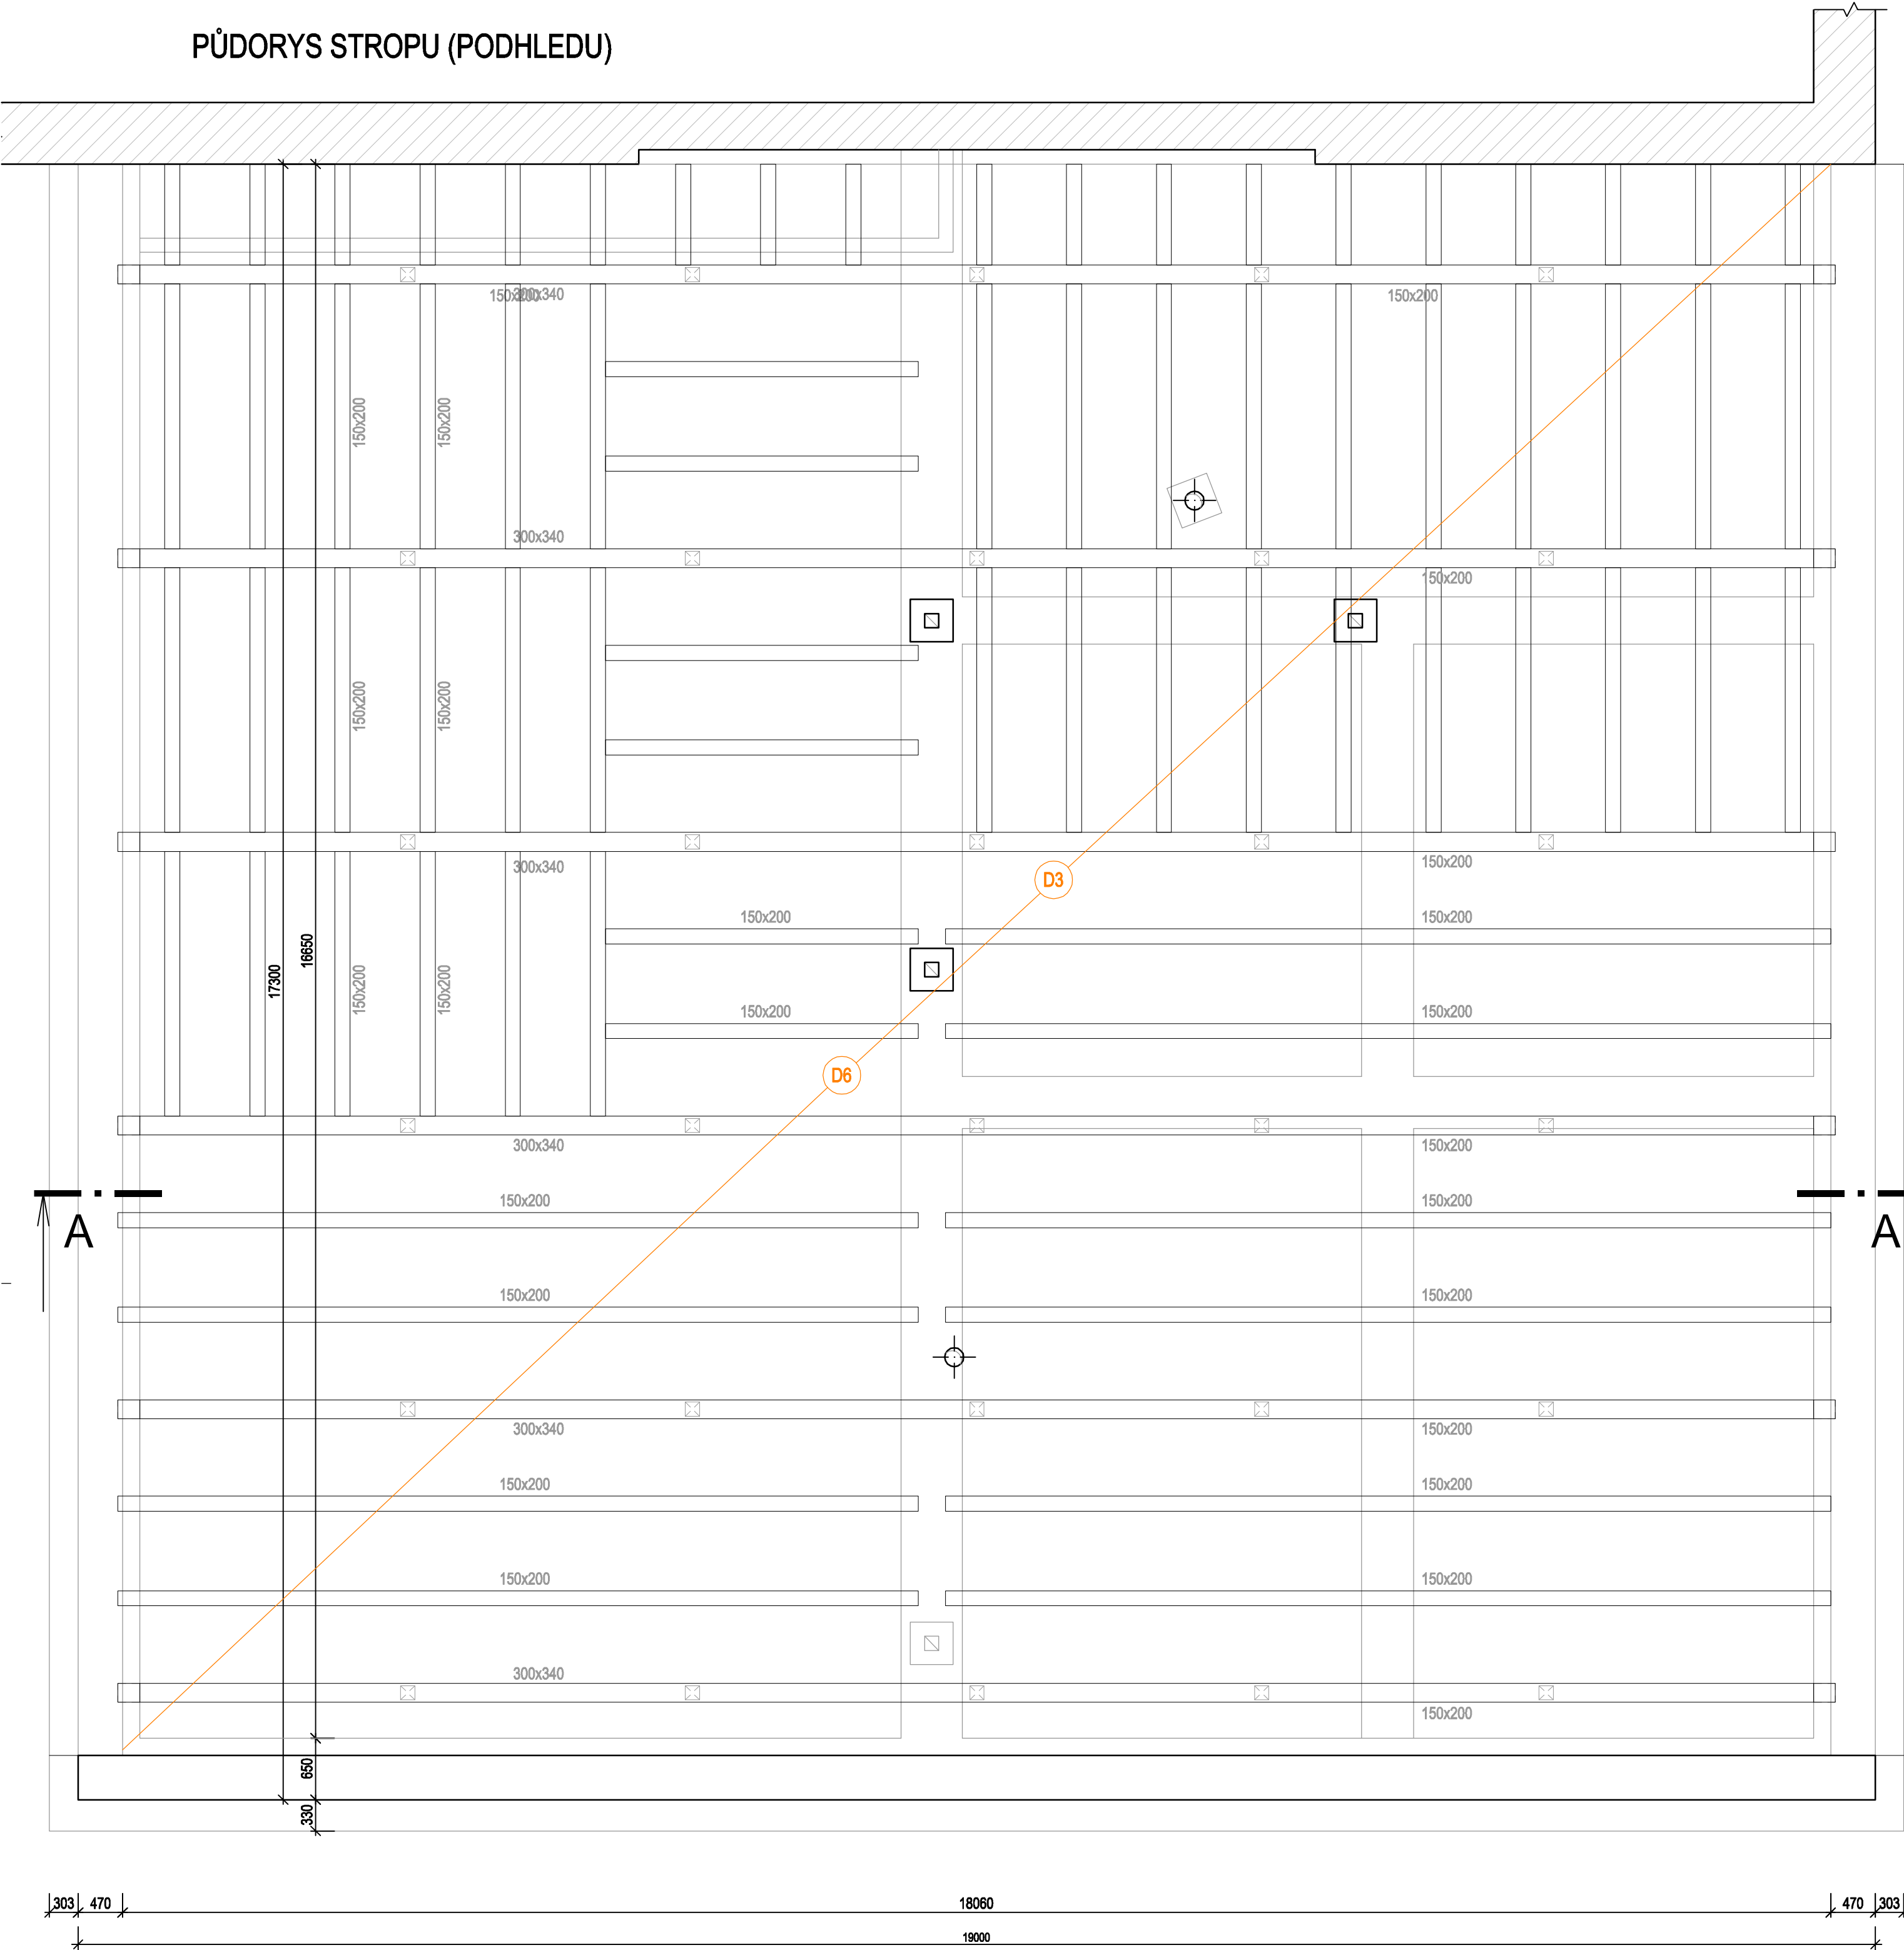
- D1** DEMONTÁŽ STŘEŠNÍ KRYTINY V CELÉM ROZSAHU, A = 330 m²
- FALCOVANÁ KRYTINA Z POZINK PLECHU
 - LEPENKA
 - BEDNĚNÍ TL. 22 mm
- D2** DEMONTÁŽ KLEMPÍŘSKÝCH PRVKŮ
- OKAPY, OPLECHOVÁNÍ
 - SVODY
- D3** DEMONTÁŽ IZOLACE; A=305 m²
- CLIMATIZER V TL. CCA 200 mm
 - VYČIŠTĚNÍ PODHLÉDU
- D6** DEMONTÁŽ POŠKOZENÝCH PRVKŮ PODHLÉDU - PŘEDPOKLÁDANÝ ROZSAH 10 %
- ŘEZIVO C22 - cca 3,2 m³
