NOVÝ STAV

PŮDORYS STROPU (PODHLÉDU)

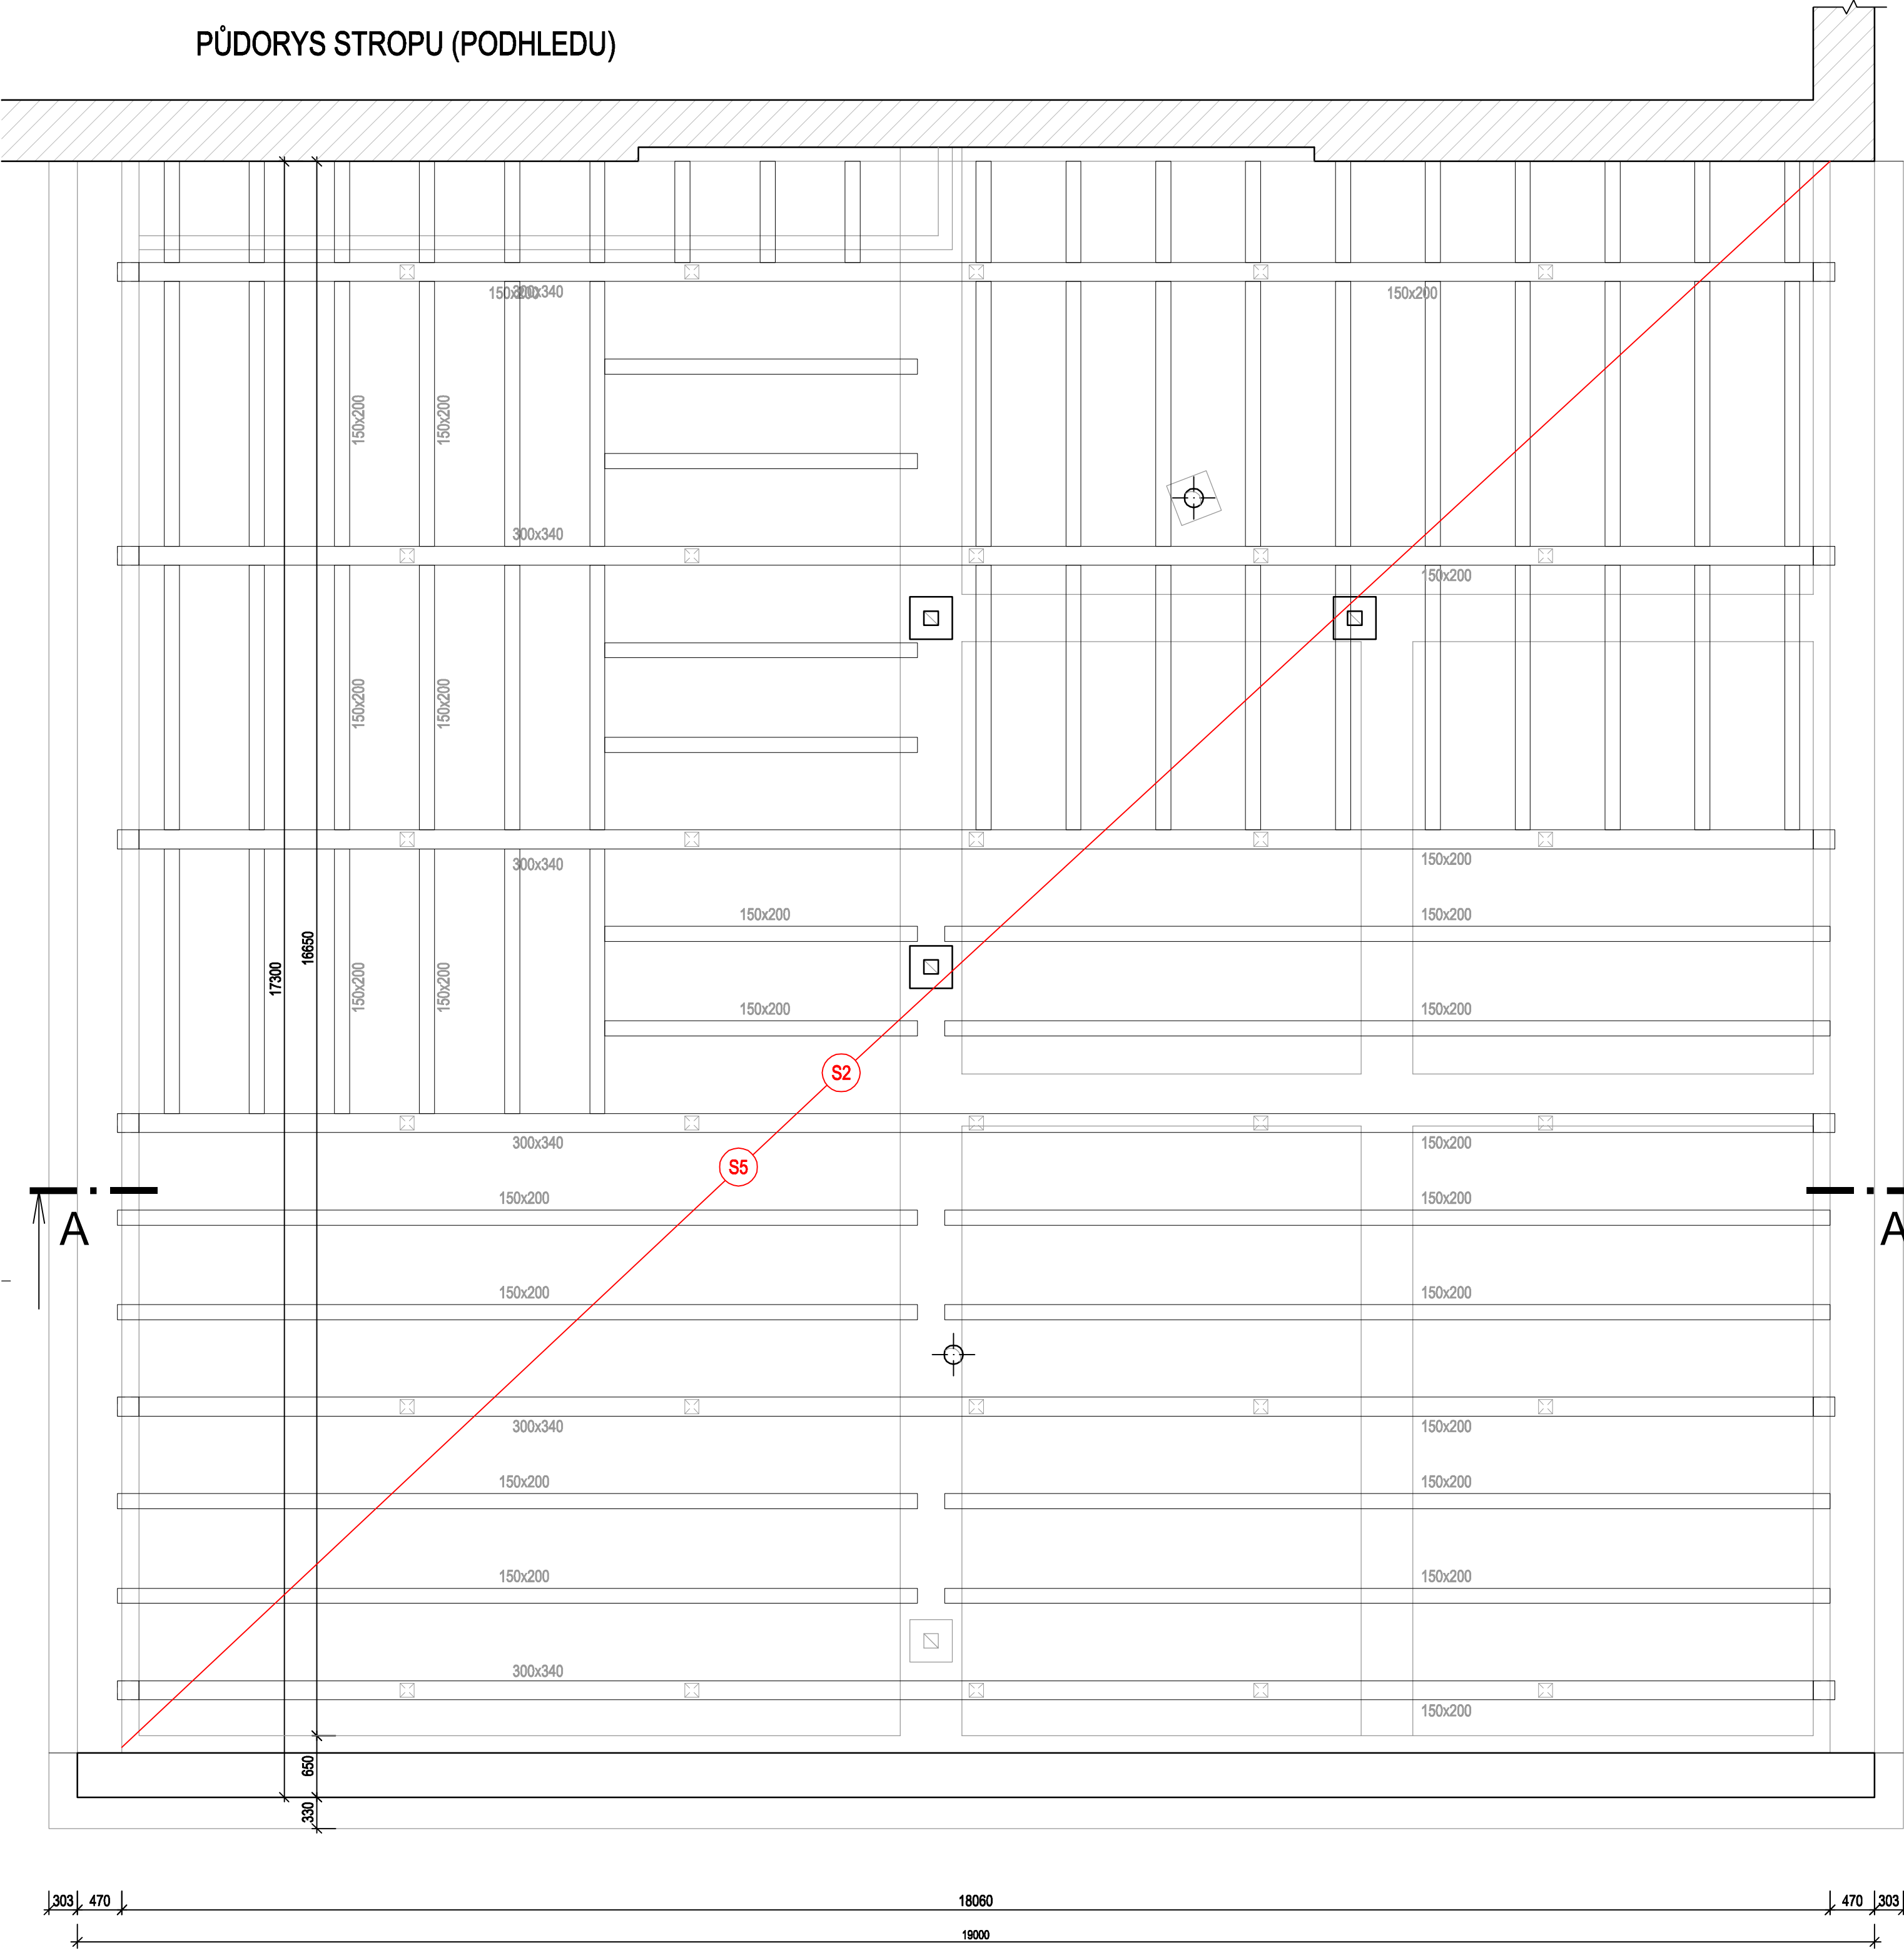
- S2
- NOVÁ TEPELNÁ IZOLACE - MINERÁLNÍ VATA TL. 300 mm
- S5
- OPRAVA POŠKOZENÝCH PRVKŮ PODHLÉDU - PŘEDPOKLÁDANÝ ROZSAH 10 %
- ŘEZIVO C22 - cca 3,2 m3
- OČIŠTĚNÍ A NÁTĚR CHEMICKÝM PŘÍPRAVKEM PROTI HNILOBĚ A PLÍSNÍM
