DSPS_POHLED VÝCHODNÍ A ZÁPADNÍ

- SO 1 - oprava fasády částí A,B,C,D,E
- SO 2 - výměna fasádních výplní otvorů

KRESLIL ing. Lukáš BOBEK	VYPRACOVAL ing. Lukáš BOBEK	KONTROLOVAL ing. Lukáš BOBEK	Ing. Lukáš BOBEK Projektant a inženýrská činnost IČ: 67224116 Tel: +420 731 46939 E-mail: lukasbobek@gmail.cz	
NÁZEV AKCE: Rekonstrukce VB v užst. Bohumín			FORMÁT 3x44	
Investor: Správa železnic s.o., Dílažďená 1003/7, 110 00 Praha 1			DATUM ZÁŘÍ 2023	
Místo: k.ú. Nový Bohumín, par.č. 2581, obec: Bohumín			ČÍSLO KÓPIE	
STAVEBNÍ OBJEKT: SO 1 - oprava fasády částí A,B,C,D,E SO 2 - výměna fasádních výplní otvorů			STUPEŇ PD DSPS	
NÁZEV VÝKRESU: POHLED VÝCHODNÍ A ZÁPADNÍ			MĚŘÍTKO ČÍSLO VÝKRESU 1:200 SO1+2-02

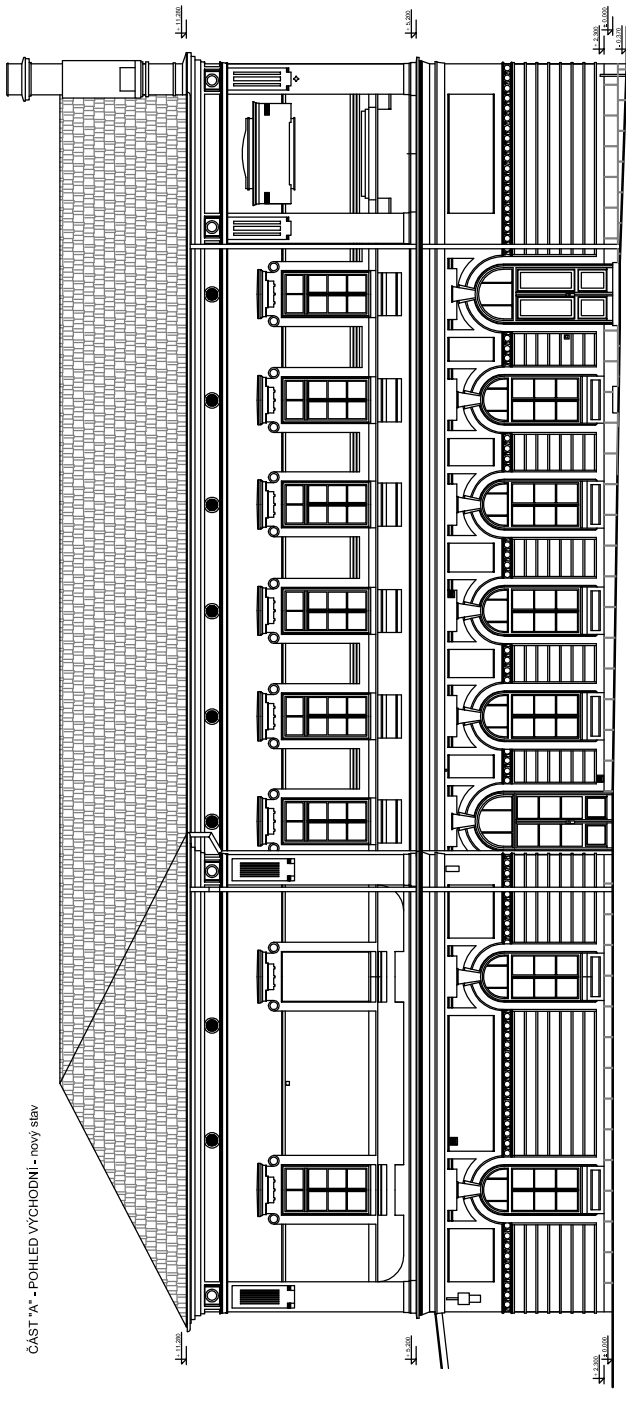
ČÁST IV - POHLED VÝCHODNÍ - nový stav

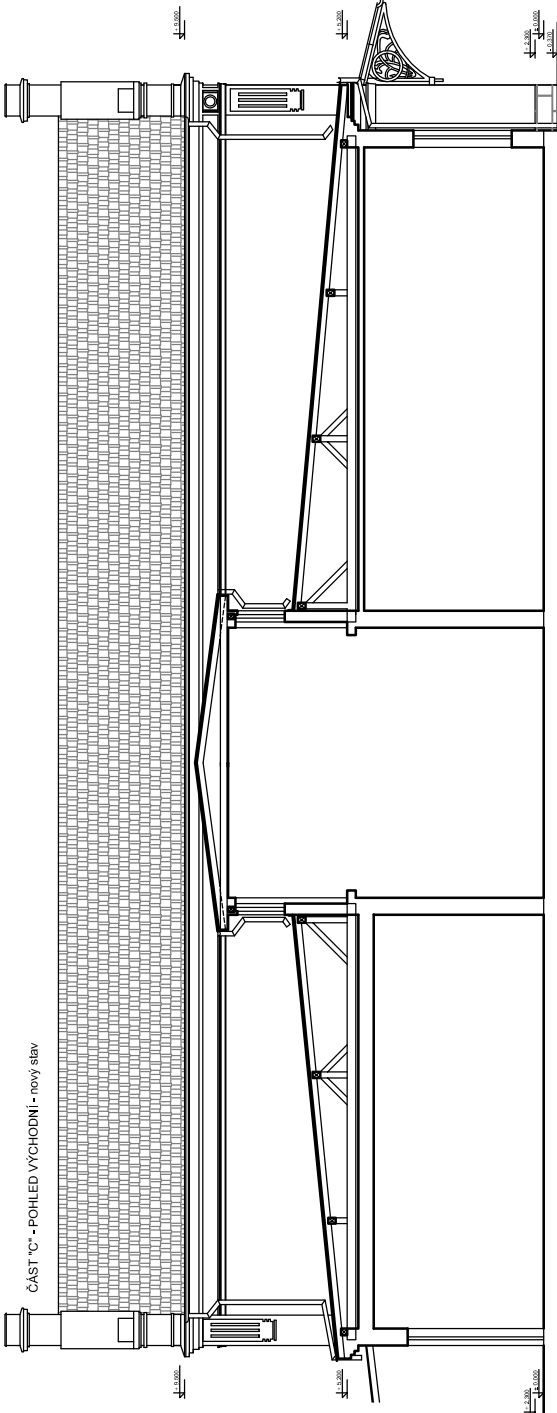
ČÁST IV - POHLED VÝCHODNÍ - nový stav

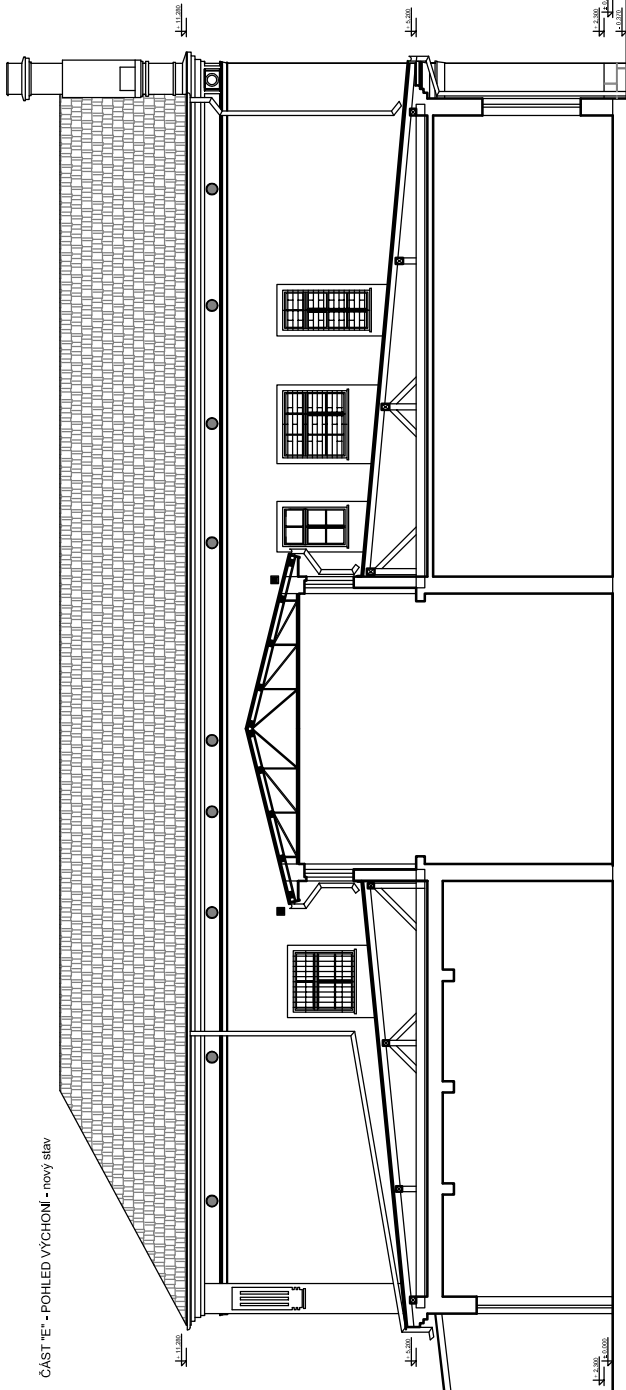
ČÁST IV - POHLED VÝCHODNÍ (půlm - nový stav

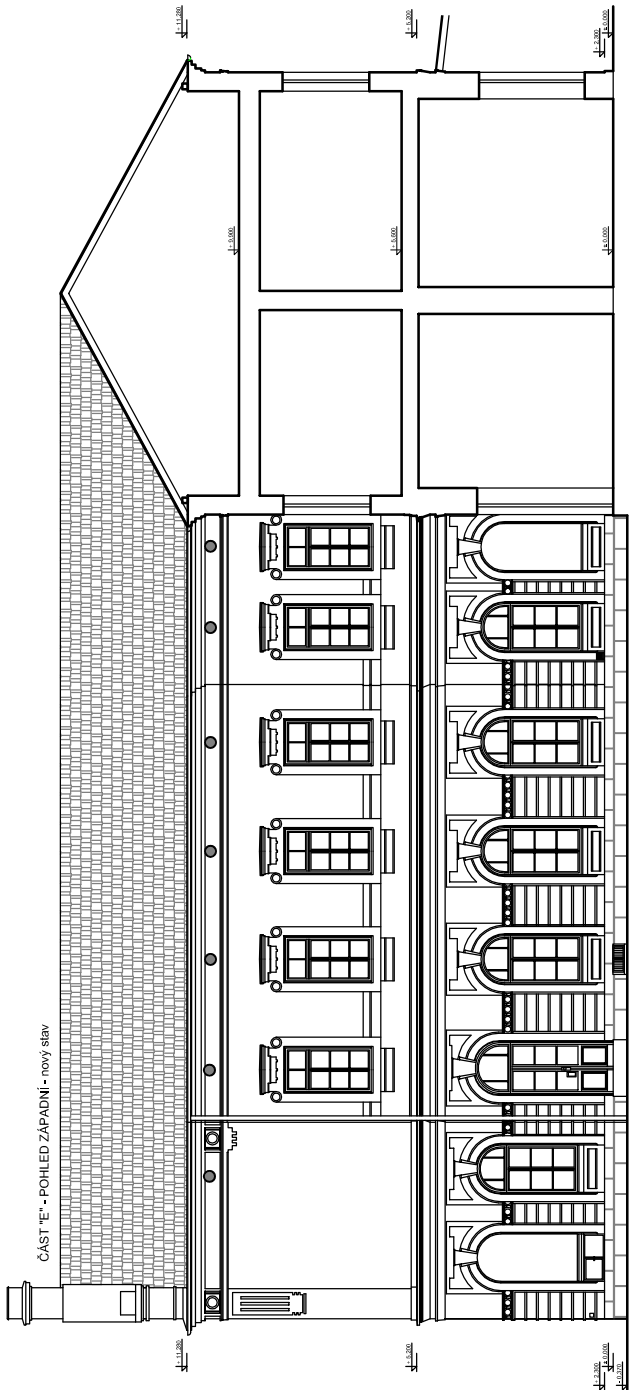
ČÁST V - POHLED ZÁPADNÍ - nový stav

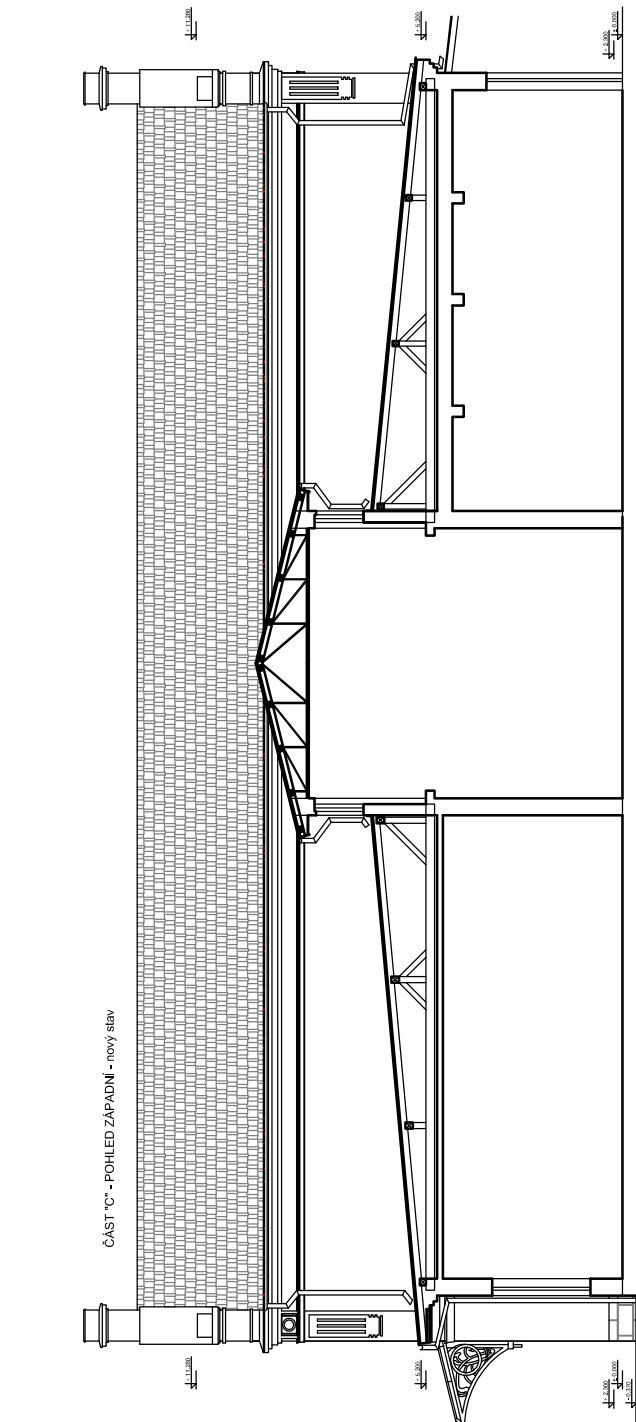
ČÁST V - POHLED ZÁPADNÍ - nový stav

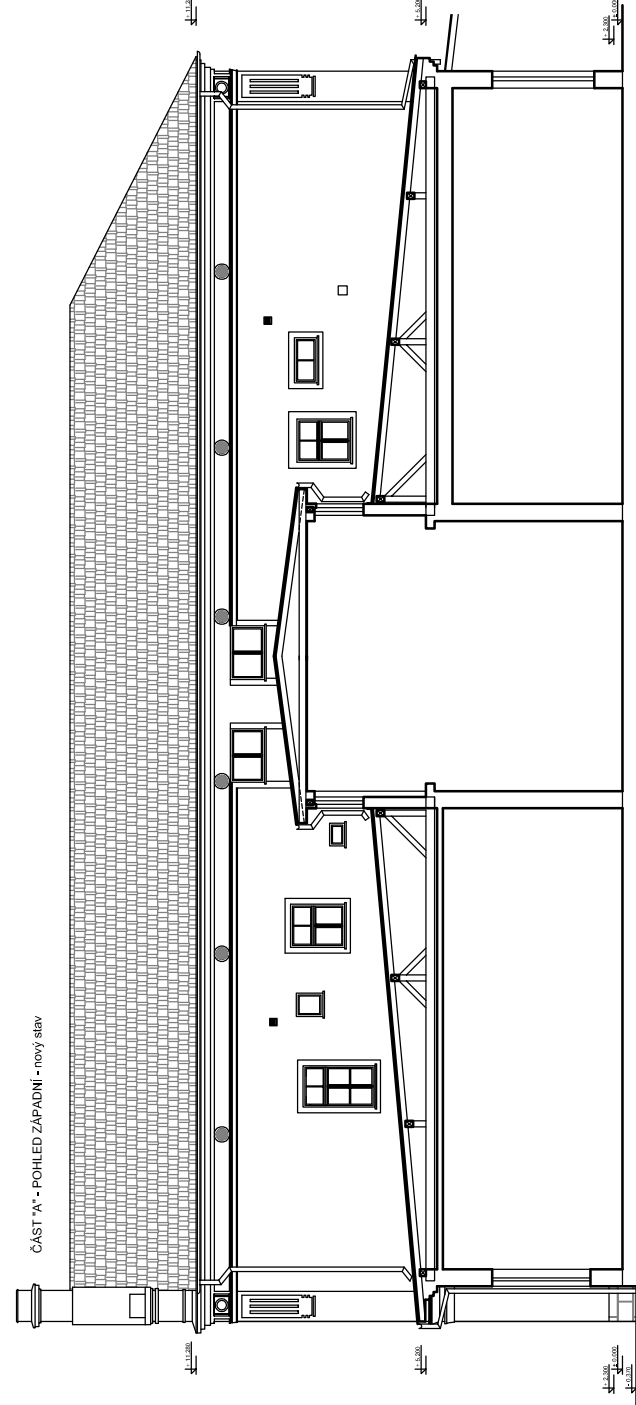
ČÁST V - POHLED ZÁPADNÍ - nový stav
