SO 6 - stav. úpravy v dopravní kanceláři v části "A"

PŮDORYS 1.NP - STÁV. STAV A BOURÁNÍ

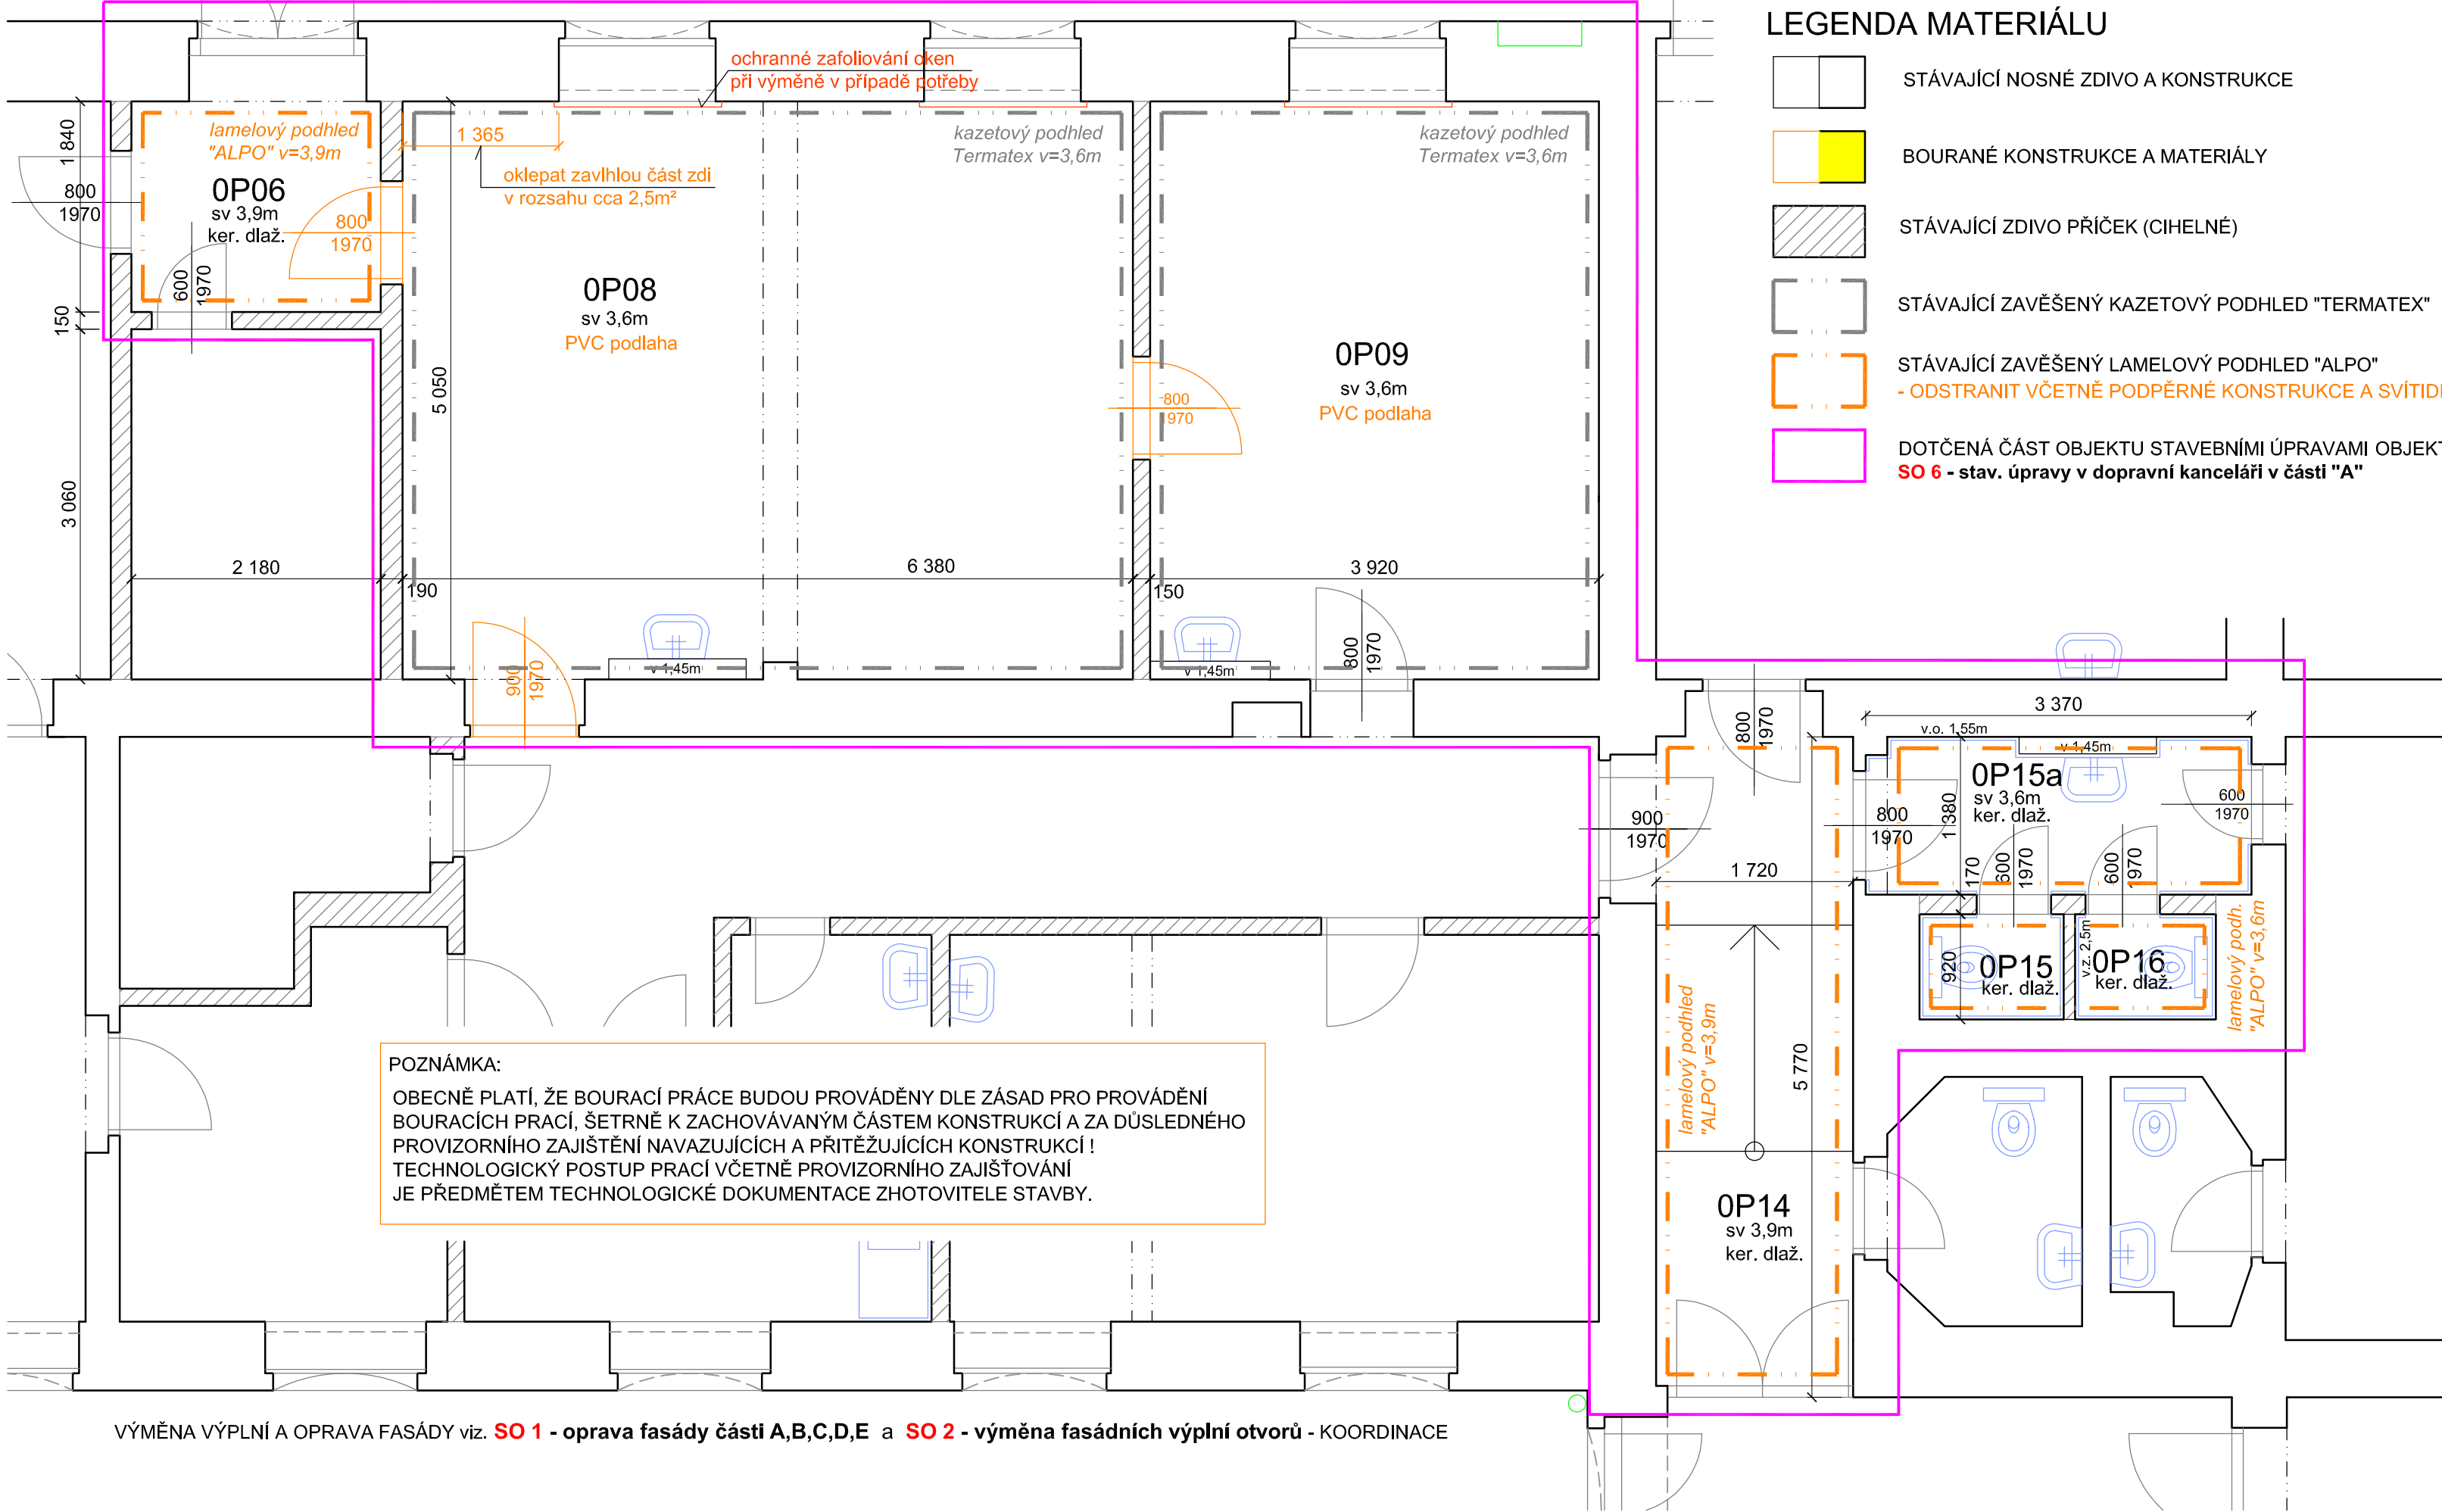
- V RÁMCI BOURACÍCH PRACÍ BUDOU V DOTČENÝCH ČÁSTECH ODSTRANĚNY PŮVODNÍ LAMELOVÉ PODHLEDY "ALPO" VČETNĚ PODPĚRNÉ KONSTRUKCE A SVÍTIDEL, TERMATEX PODHLEDY ZACHOVAT

- DÁLE BUDOU ODSTRANĚNY PŮVODNÍ PVC PODLHAYA DVEŘE V M.Č. 0P08 (DO M.Č. 0P09 I ZÁRUBNĚ)
- V M.Č. 0P08 JE NAVRŽENA NOVÁ KLIMATIZAČNÍ JEDNOTKA - PŘÍPRAVA NAPOJENÍ A PROSTUPY
