STAVBA: **Rekonstrukce úseku tratě Opava východ – Kravaře ve Slezsku**

# Technicko-ekonomické hodnocení

„Rekonstrukce úseku tratě Opava východ – Kravaře ve Slezsku“

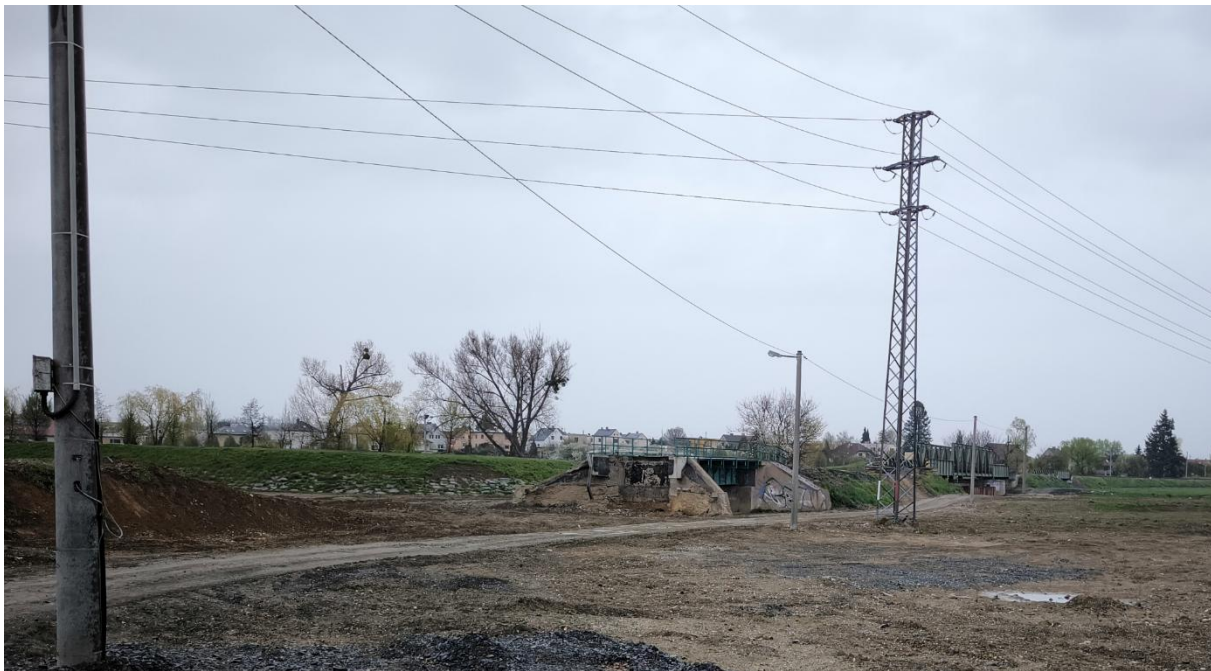
Foto ze dne 15. 4. 2025

Železniční spodek je tvořen násypovým zemním tělesem přecházejícím na mostní objekty v km 26,880; 26,783 a 26,673, který je po povodních z velké části odplavený.

Železniční svršek je tvořen z kolejnic 49E1, betonovými pražci B91S2, rozdělení pražců „c“. Kolej je ve stávajícím stavu bezстыková. Před a za mostem v km 26,783 jsou vložena dilatační zařízení. Kolejové lože tvořeno štěrkem frakce 32/63, po povodních je z velké části odplaveno.

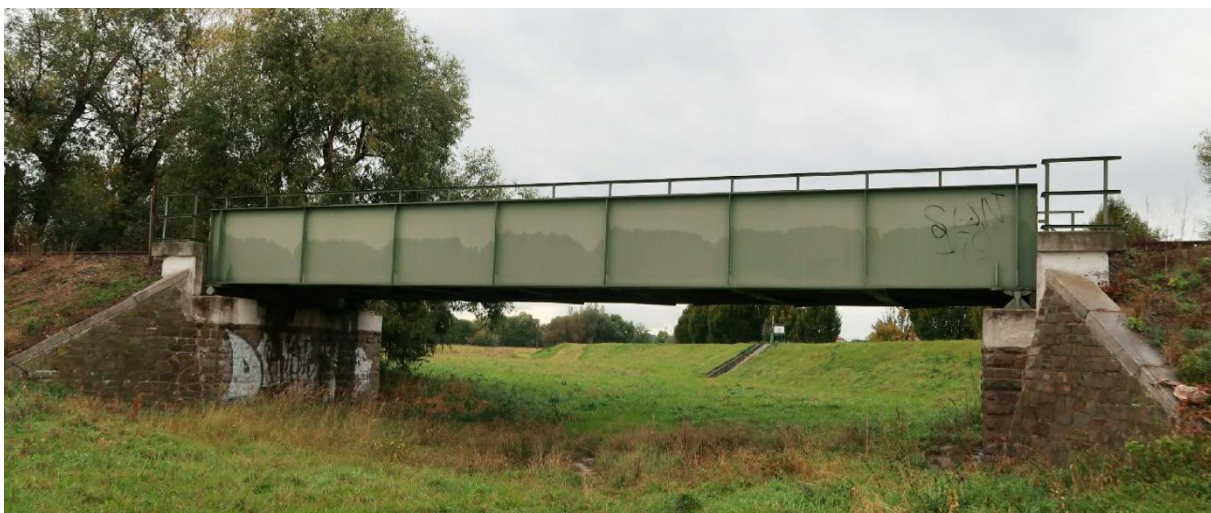
### Most v km 26,673

**Stávající stav:** Most s jedním inundačním otvorem. Ocelová nosná konstrukce trámová plnostěnná o rozpětí 16,1 m, kamenné opěry s žb. úložným prahem, oboustranná šikmá kamenná křídla. Délka mostu 21,95 m, délka přemostění 15,0 m. Volná výška 3,0 m, šířka 6,2 m. Stavební výška 0,80 m. Průtočná plocha 42 m<sup>2</sup>. Prvková nosná konstrukce s mostnicemi z r. 1954, spodní stavba z r. 1895, sanována v r. 1954. **Stav po povodni 2024:** poškození kamenných prahů dlažby v mostním otvoru.

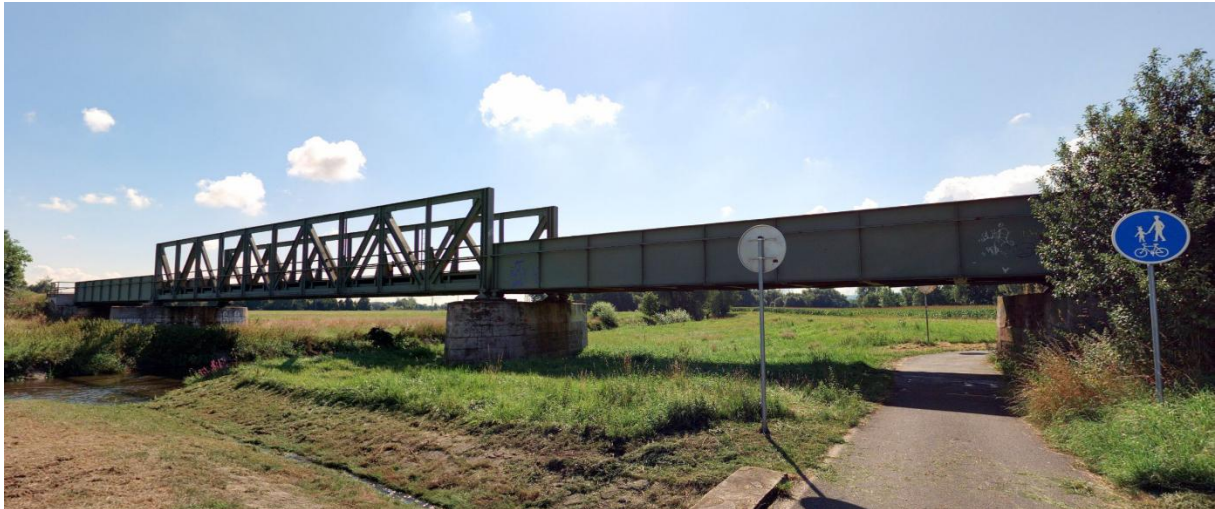
### Most v km 26,783

**Stávající stav:** Most o třech otvorech, v 1. otvoru (inundační území) ocelová konstrukce trámová plnostěnná o rozpětí 17,4 m, ve 2. otvoru (řeka Opava) ocelová konstrukce trámová příhradová o rozpětí 32,5 m, ve 3. otvoru (inundační území) ocelová nosná konstrukce trámová plnostěnná o rozpětí 17,4 m. Opěry a pilíře kamenné s žb.

úložným prahem. Oboustranná rovnoběžná křídla kamenná. Délka mostu 76,6 m, šířka 7,7 m, délka přemostění 67,26 m, volná výška 3,1 m, 4,2 m, 2,4 m. Stavební výška 0,72 m, 0,83 m, 0,72 m. Průtočná plocha  $43 + 116 + 43 = 202 \text{ m}^2$ . Nosné konstrukce z r. 1956, spodní stavba z r. 1895, sanována r. 1956. **Stav po povodni 2024:** podemletí a sednutí 2. pilíře, poškození uložení příhradové konstrukce ve 2. otvoru a plnostěnné konstrukce ve 3. otvoru + deformace příhrad. konstrukce. Odplavení zemního tělesa za opavskou opěrou. Nosné konstrukce 2 a 3 provizorně uloženy na PIŽMO.

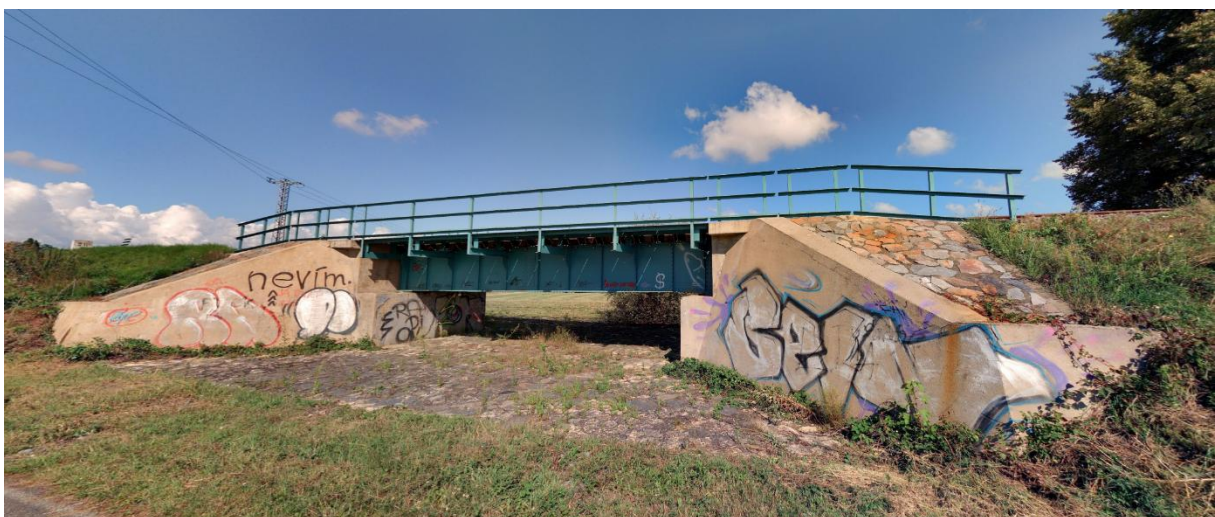
#### **Most v km 26,880**

**Stávající stav:** Most s jedním inundačním otvorem. Ocelová nosná konstrukce trámová plnostěnná o rozpětí 10,8 m, betonové opěry s žb. úložným prahem, oboustranná šikmá betonová křídla. Délka mostu 21,5 m, délka přemostění 9,95 m, šířka 5,4 m. Volná výška 1,75 m, stavební výška 1,67 m. Průtočná plocha  $17 \text{ m}^2$ . Nosná konstrukce z r. 1895, sanována r. 1984. Opěry z r. 1984 na původních kamenných základech z r. 1895. **Stav po povodni 2024:** poškozené plošné založení opavské opěry, odplavení zemního tělesa od rubu opavské opěry, v jeho důsledku přizvednutí konstrukce v uložení na kravařské opěře. Poškozené kamenné dlažby svahových kuželů.

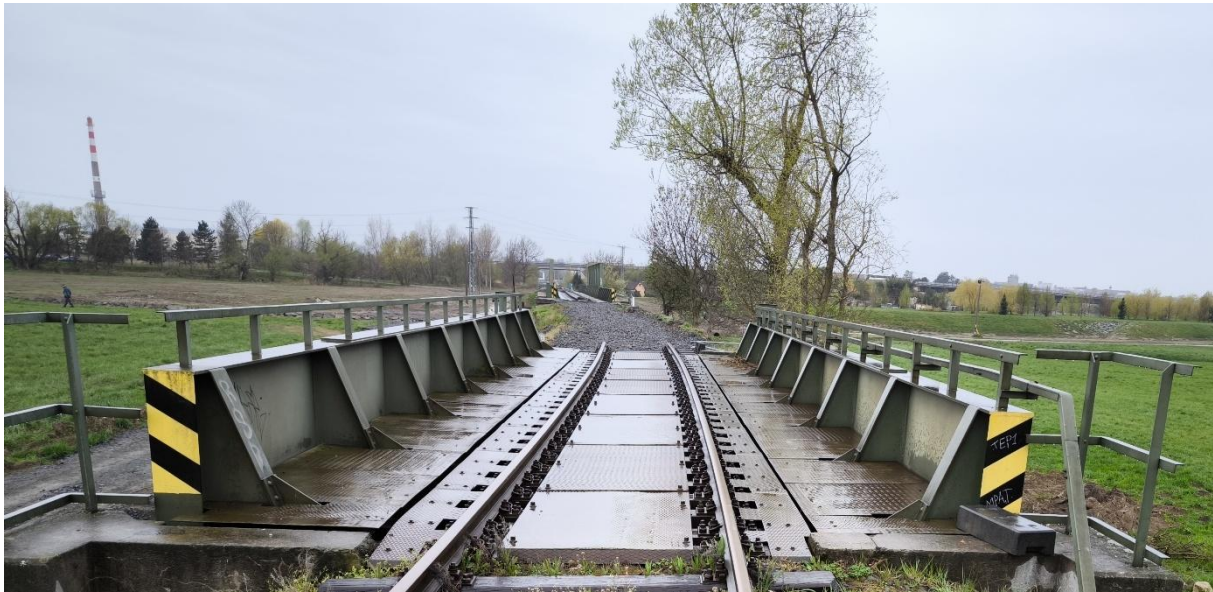
Snesená kolej za mostem v km 26,673

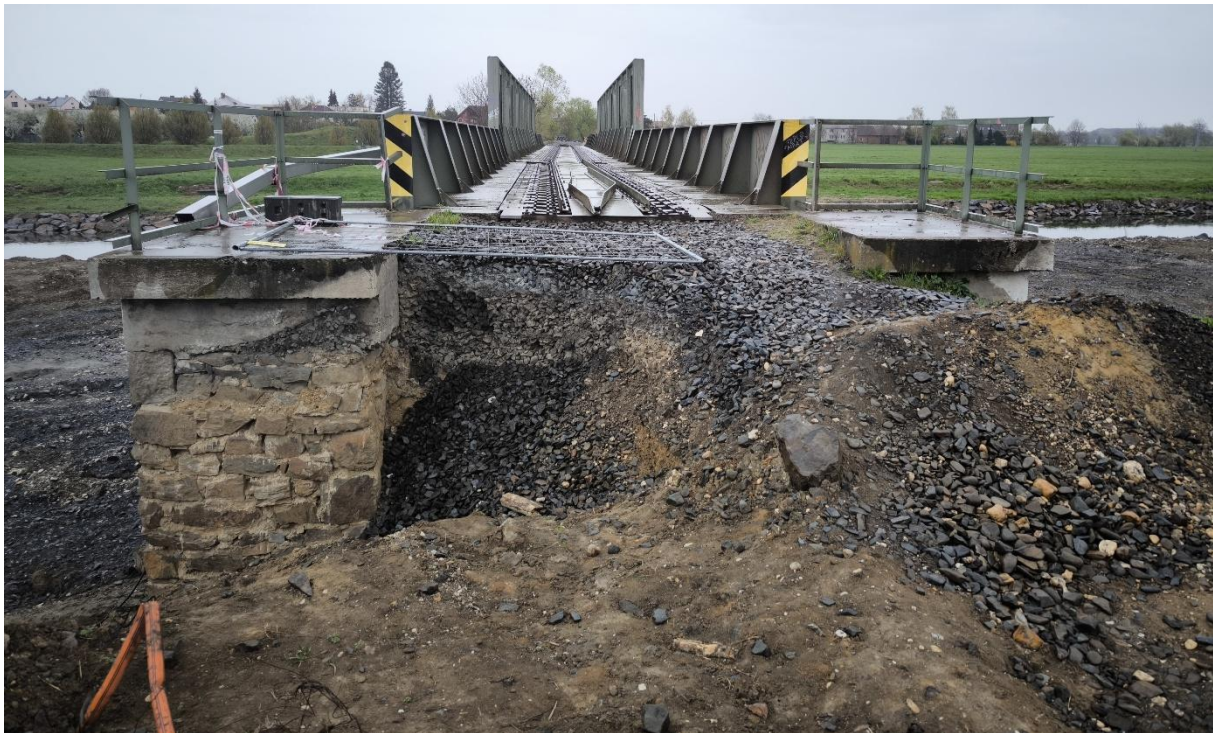
Poškození mostu v km 26,783 – odplavení kusu přechodové oblasti

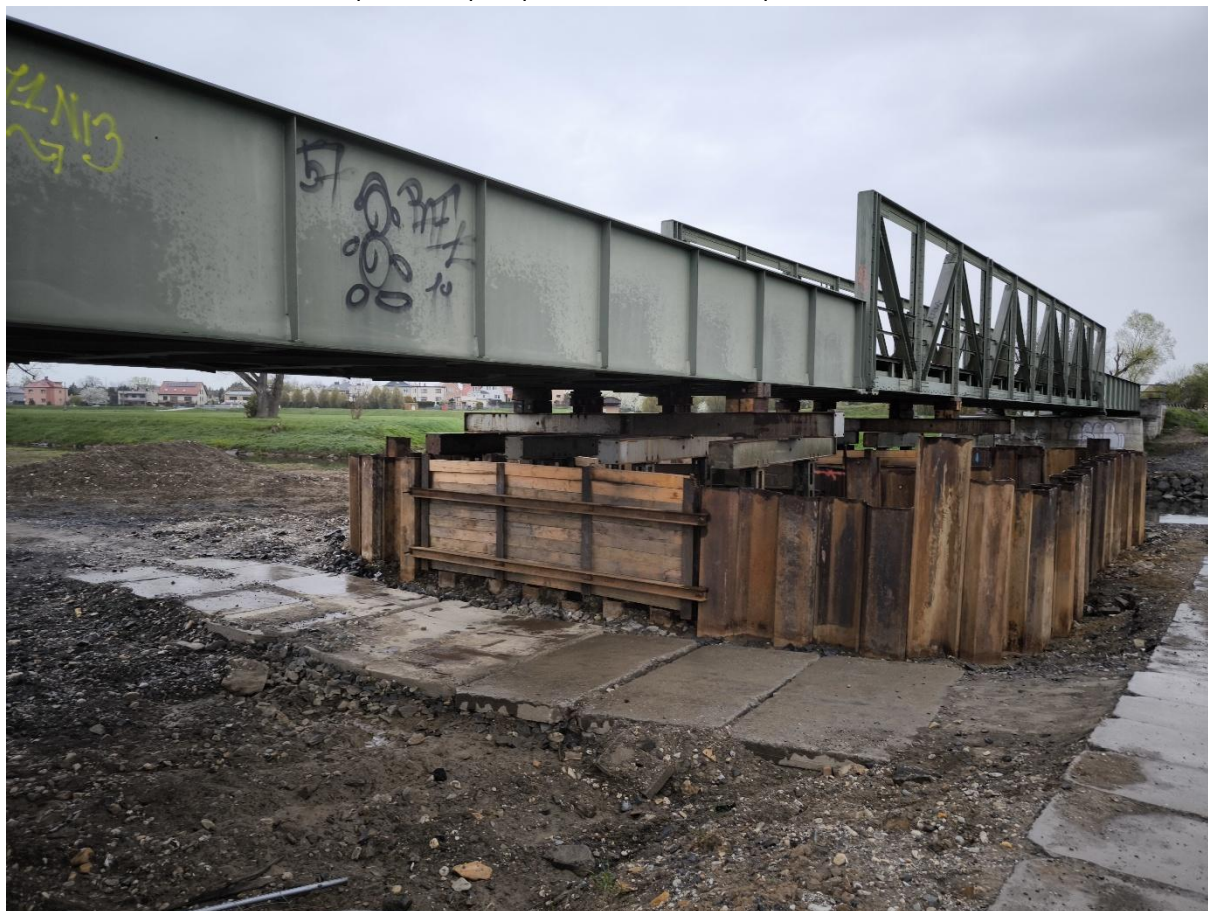
Poškození mostu v km 26,783 – provizorní podepření v místě druhého pilíře

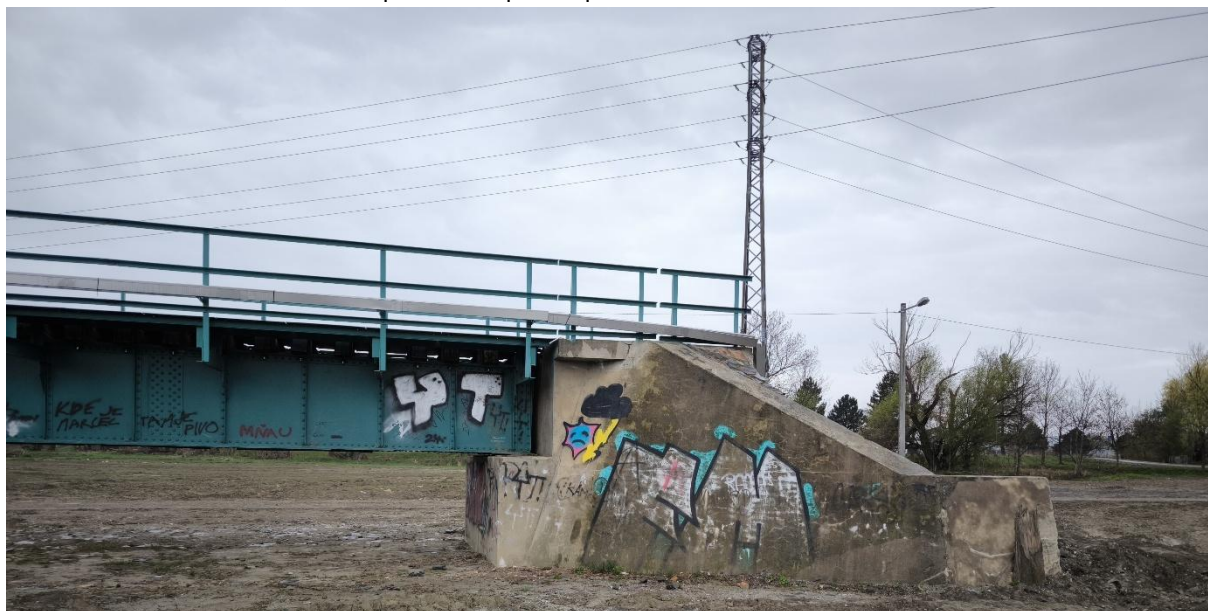
Poškození mostu v km 26,880 – odplavení náspu za opěrou

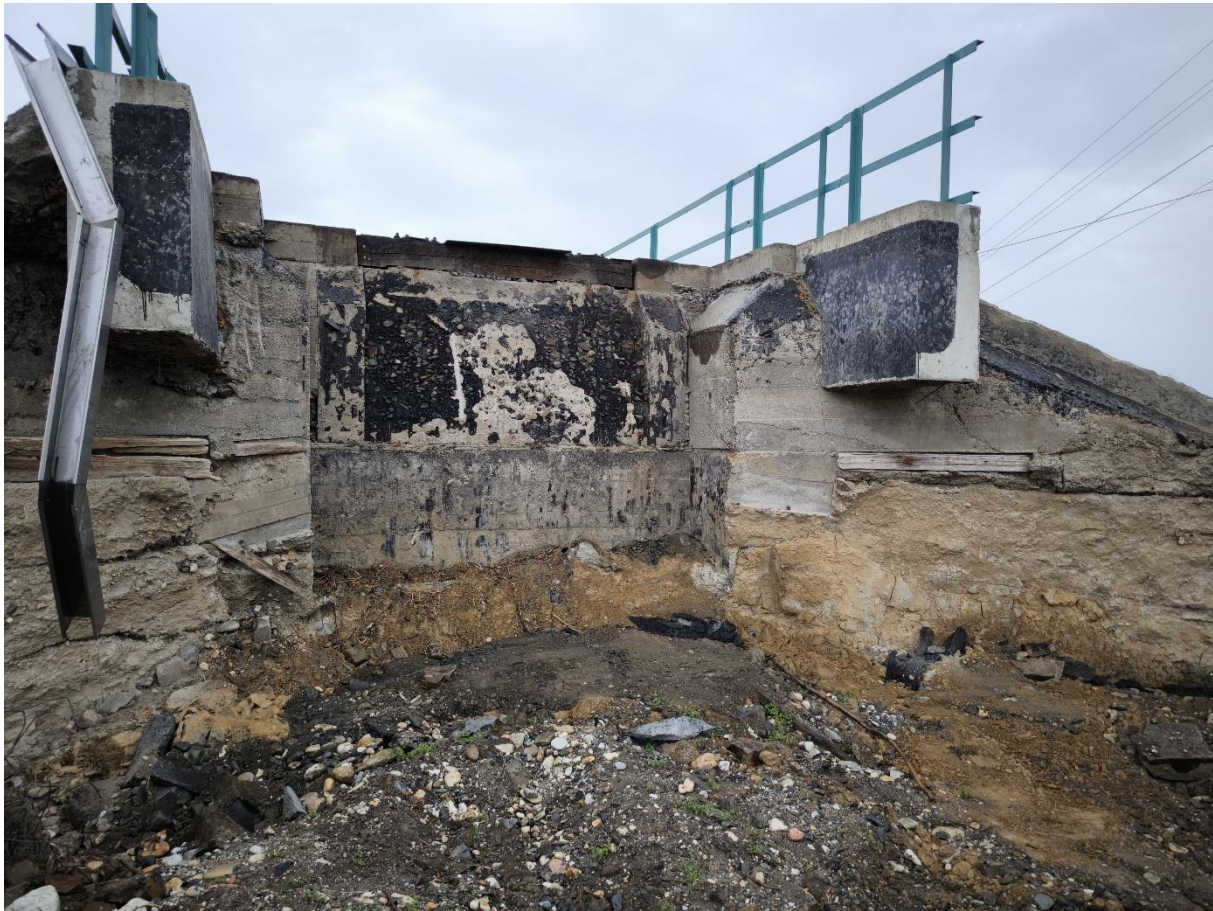
Poškození mostu v km 26,880 – odplavení přechodové oblasti
