prvek: **VÝZDOBA**

číslo: **7N.015 A,B**

umístění: Nad světlíkem budova A

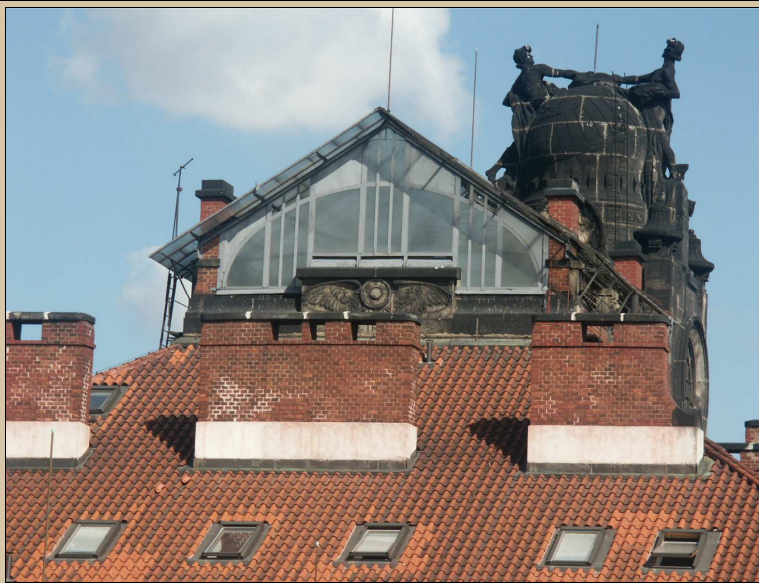
stav: Povrch reliéfu je poškozen prachovými depozity a holubím trusem. V pískovci na povrchu je místy patrné zvětvávání kamene. Spády mezi jednotlivými částmi reliéfu jsou vypadané a projevuje se zatékání do kamene. Horní strany křídel jsou pokryty mechem a lišejníky.

pohled na atiku s okřídleným kolem

Pískovec bude restaurovat restaurátor s licenci MK ČR. Provést omytí kamenného prvku, odstranění nesoudržných spár. Doplnění kamenné výzdoby umělým kamenem shodné struktury jako stávající kámen. Provést patinu shodně jako je provedena na části C v roce 2016. Podrobný popis návrhu je uveden v restaurátorském průzkumu a záměru. Viz technologický postup TP/107.

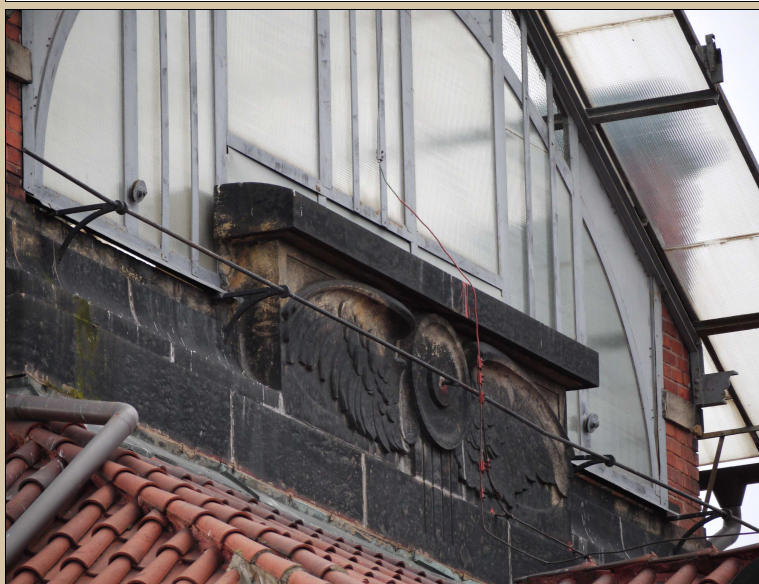
Stav v roce 2017
