VZOROVÝ PŘÍČNÝ ŘEZ ŠTĚRBINOVÝM ŽLABEM V KOMUNIKACI (PROFIL I)

MCO MORAVIA CONSULT Olomouc a.s.
LEGIONÁŘSKÁ 1085/8 , 779 00 Olomouc

Správa železniční dopravní cesty, státní organizace v zastoupení: SZDC, s.o., Stavební správa východ, Nerudova 1, 772 58 Olomouc	
HLAVNÍ INŽENÝR PROJEKTU	ING. ARCH. JANA BÖSERLOVÁ	REDITEL MORAVIA CONSULT Olomouc a.s.	ING. VACLAV KRATOCHVIL
ODPOVĚDNÝ PROJ. OBJ., PS	ING. MARTIN VYCHOUIL	KONTROLOVAL	ING. MARTIN VYCHOUIL
KRAJ: MORAVSKOSLEZSKÝ	POVĚŘENÝ OÚ: OSTRAVA	OBEC: OSTRAVA	
Rekonstrukce areálu HZS Ostrava ----- SO05 - Úprava zpevněných ploch ----- Vzorové příčné řezy - 2.ČÁST		ZAK. ČÍSLO MCO	17 - 041 - 234 - PS
		ÚČEL	DSP + DPS
		DATUM	02/2018
		FORMÁT	8 X A4
		MĚŘÍTKO	1:50
		ČÁST	POŘ.Č.
		E.1.8.	03.2

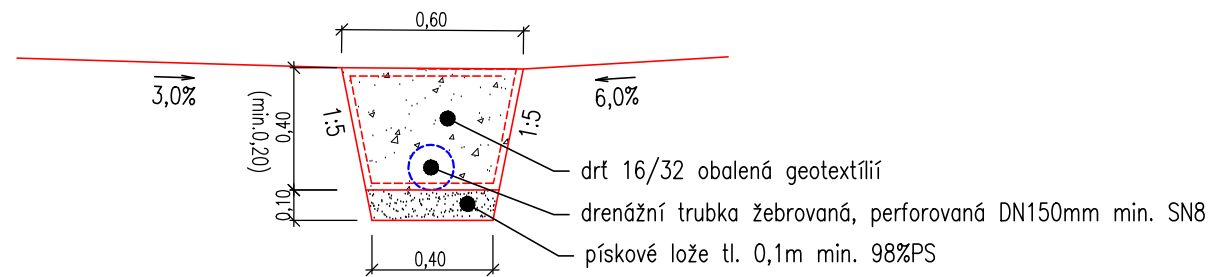
DETAIL DRENÁŽE 1:25

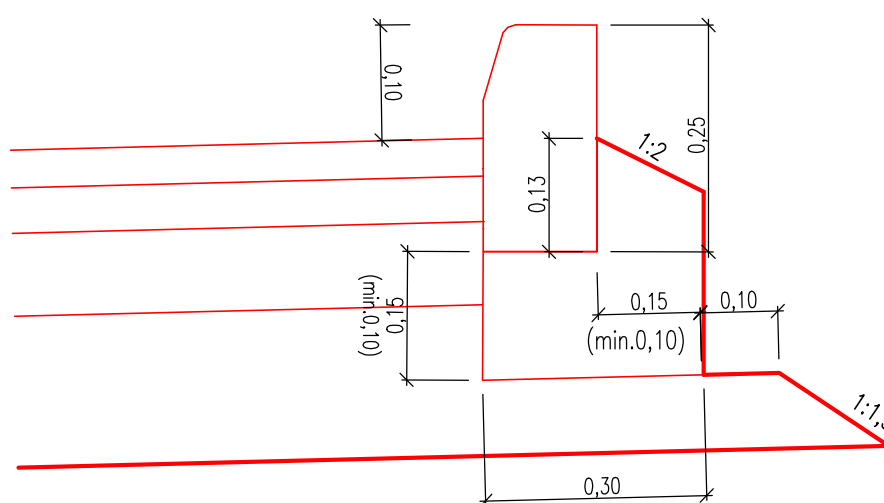
DETAIL ULOŽENÍ OBRUBNÍKU 1:10
DLE ČSN 73 6131
