- 9021
- Diagnostika – kontrola napájení a IS

Diagnostika – binární vstupy

Oprava zabezpečovacího zařízení v ŽST Doudleby n.O. PS 12-01-11 Doudleby n.Orlicí, SZZ; PZS P4037 v km 64,112				9020
Diagnostika PZS D2

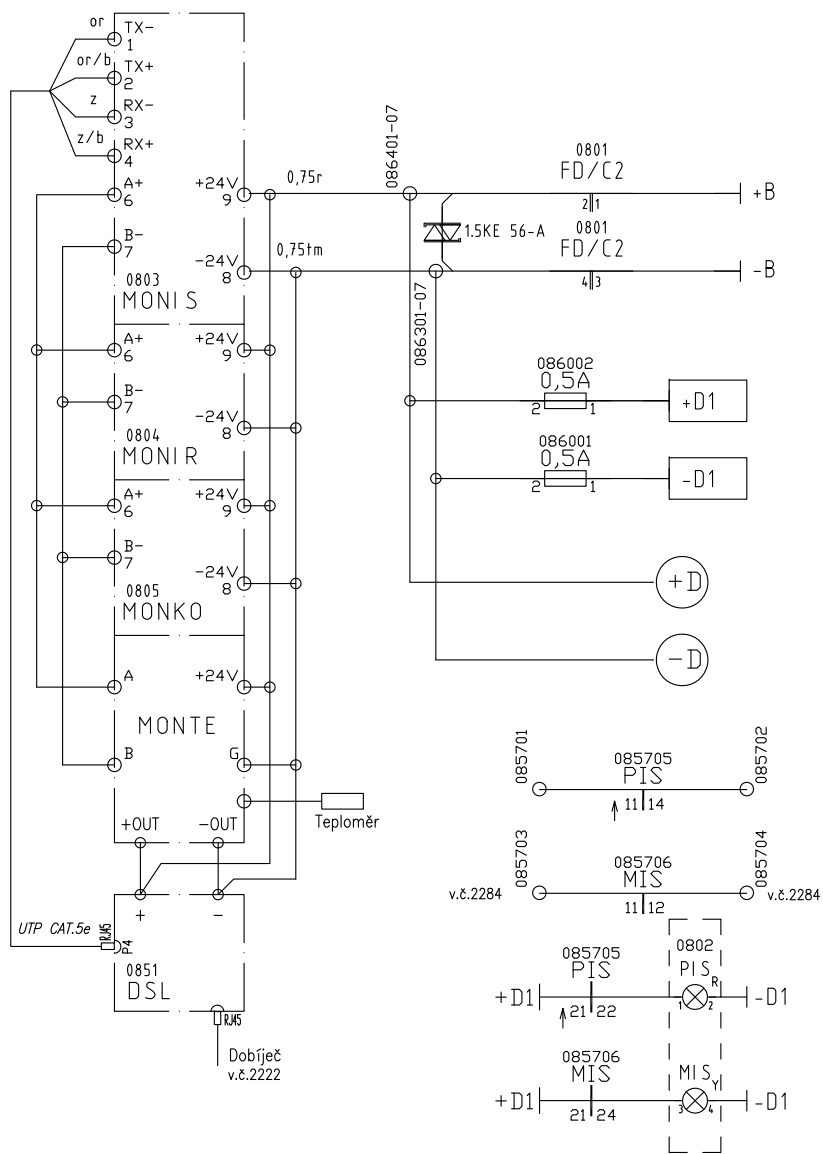
VEN, TDP stykače V AC rozvaděči
Elektrická pevnost cívka/kontakt 4kV
VEN - ovládání ventilátoru
TDP - ovládání přímotopu

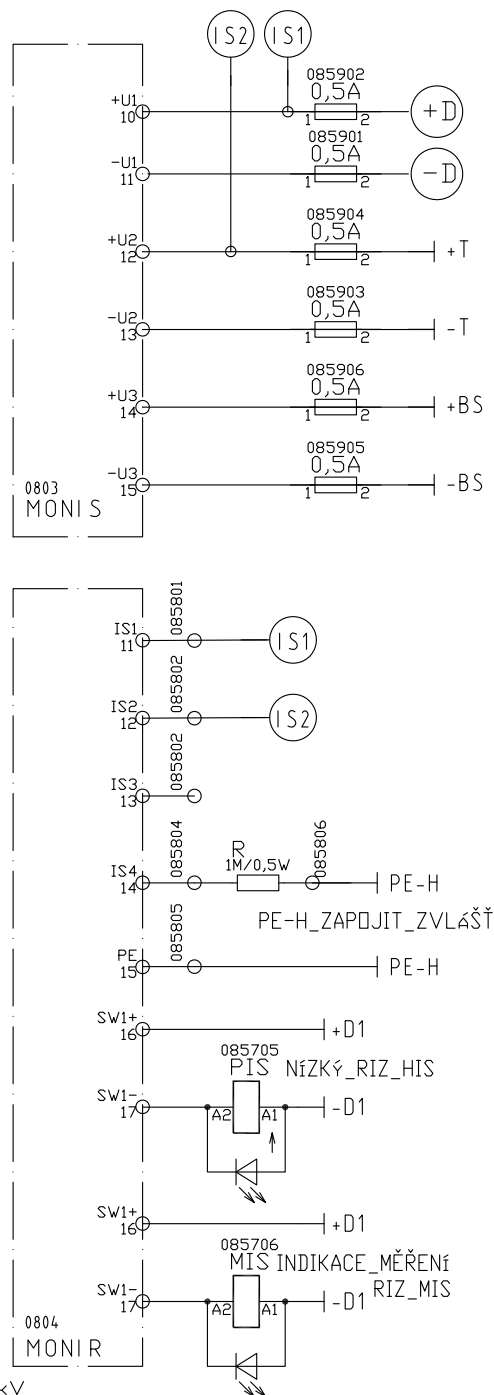
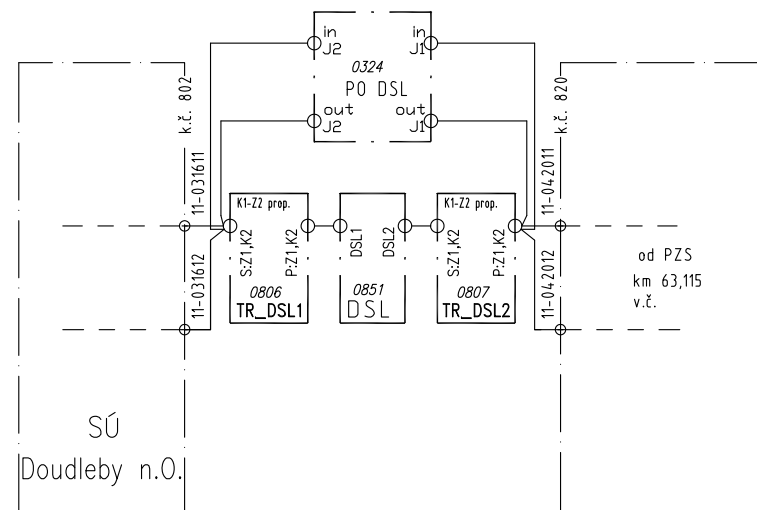
9021

Oprava zabezpečovacího zařízení v ŽST Doudleby n.O.
PS 12-01-11 Doudleby n.O.řicí, SZZ; PZS P4037 v km 64,112
Diagnostika – kontrola napájení a IS

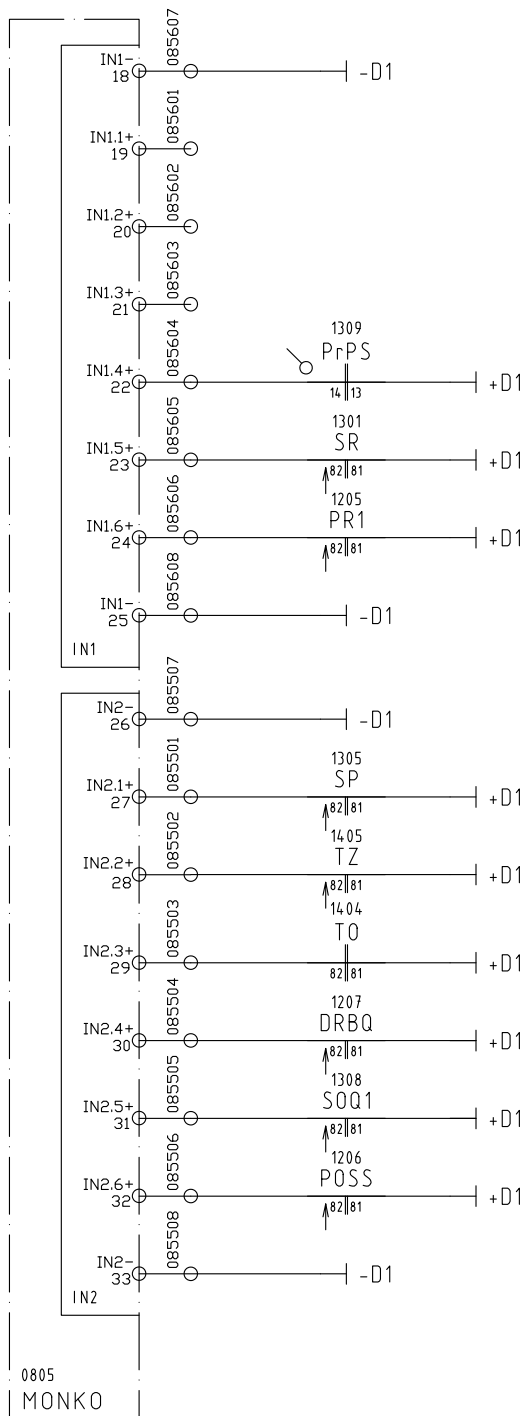
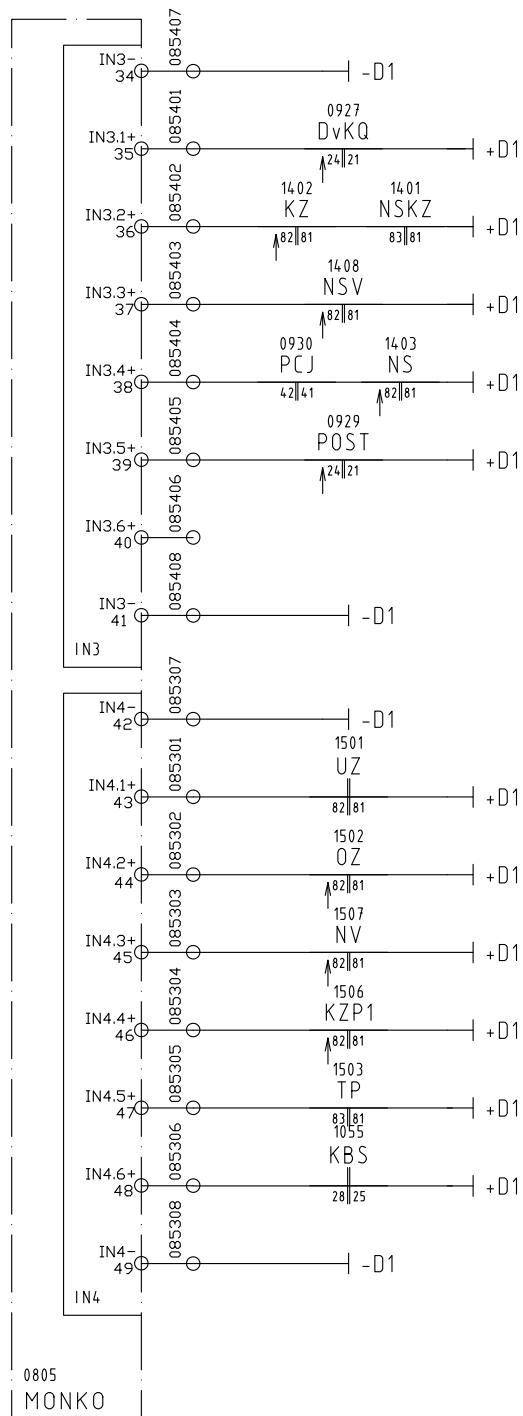
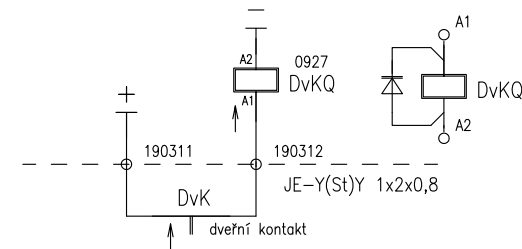
9022

Oprava zabezpečovacího zařízení v ŽST Doudleby n.O.
PS 12-01-11 Doudleby n.Orlicí, SZZ; PZS P4037 v km 64,112
Diagnostika – binární vstupy
