| Název stavby/akce: | <b>"RS 1 VRT Prosenice – Ostrava-Svinov, II. část,<br/>Hranice na Moravě – Ostrava-Svinov –<br/>kompenzační opatření"</b> | | Označení investora: | S622000249 |
| Název objektu/dílní části: | <b>Hranice n. M. – Ostrava-Svinov,<br/>kácení zeleně</b> | | <b>Objekt/Skupina objektů:</b> | |

| <b>HRANICE N. M. - OSTRAVA-SVINOV, KÁCENÍ ZELENĚ</b> | | | | | <b>820-10-01</b> | - | | |

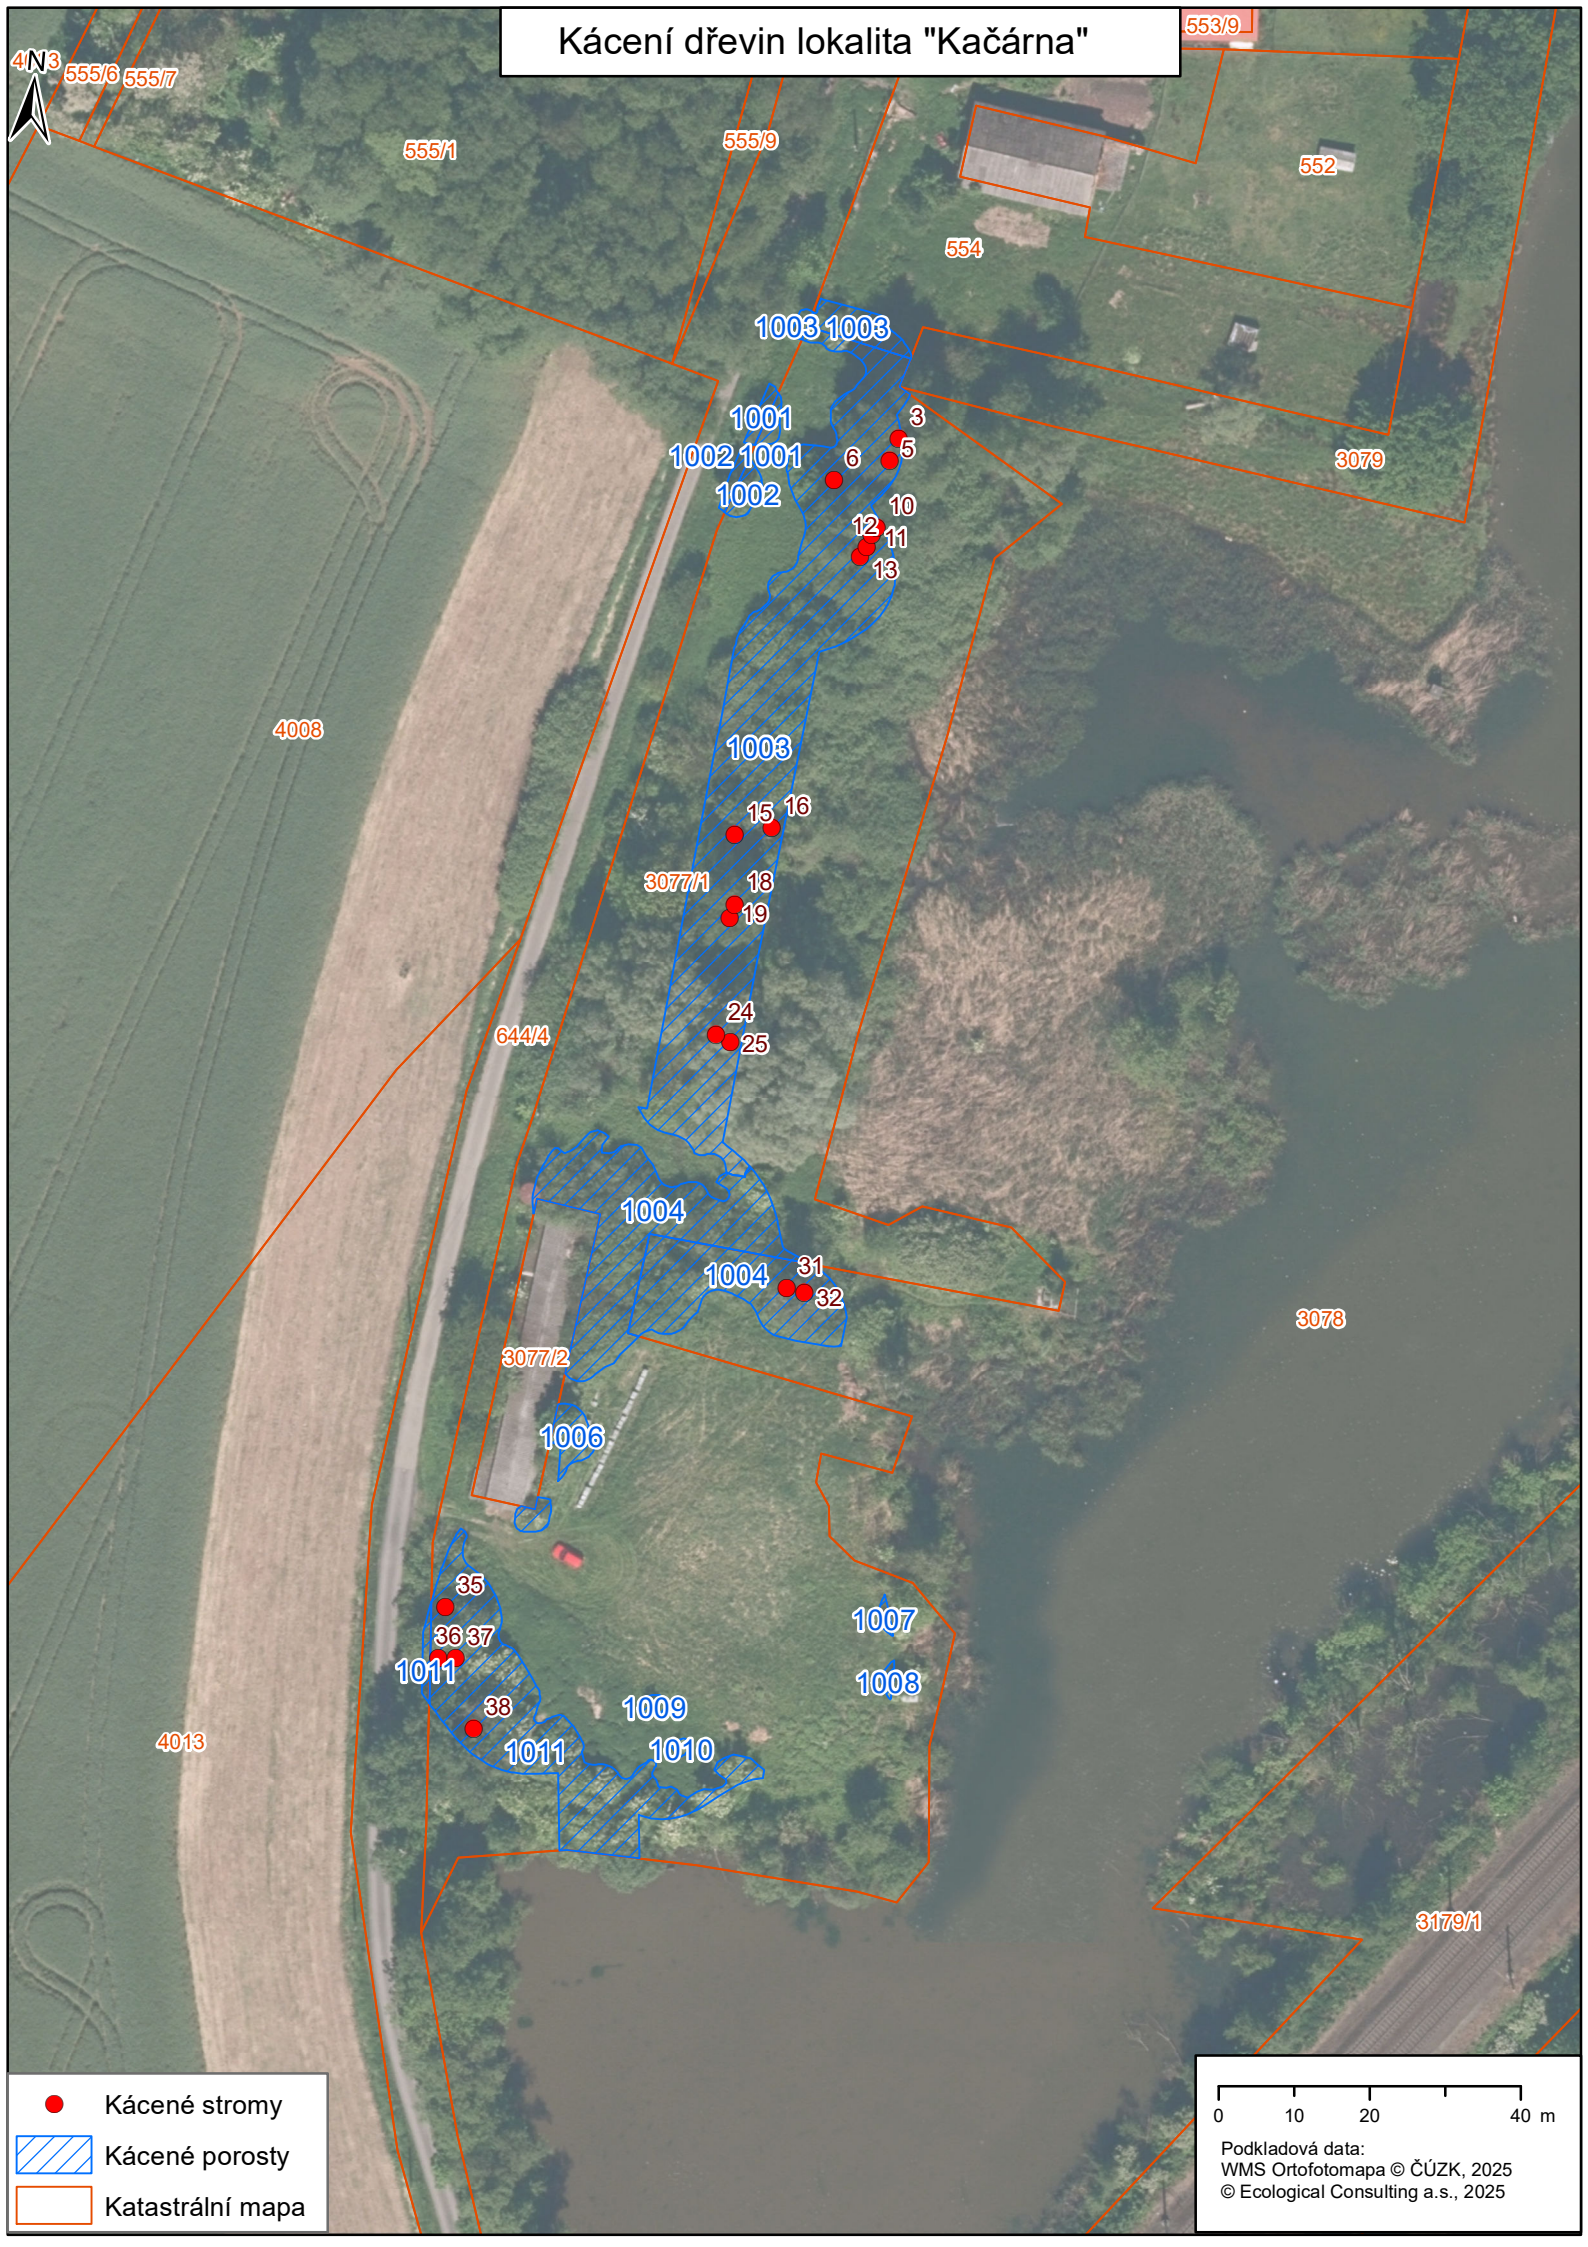
# Kácení dřevin lokalita "Kačárna"

● Kácené stromy

▨ Kácené porosty

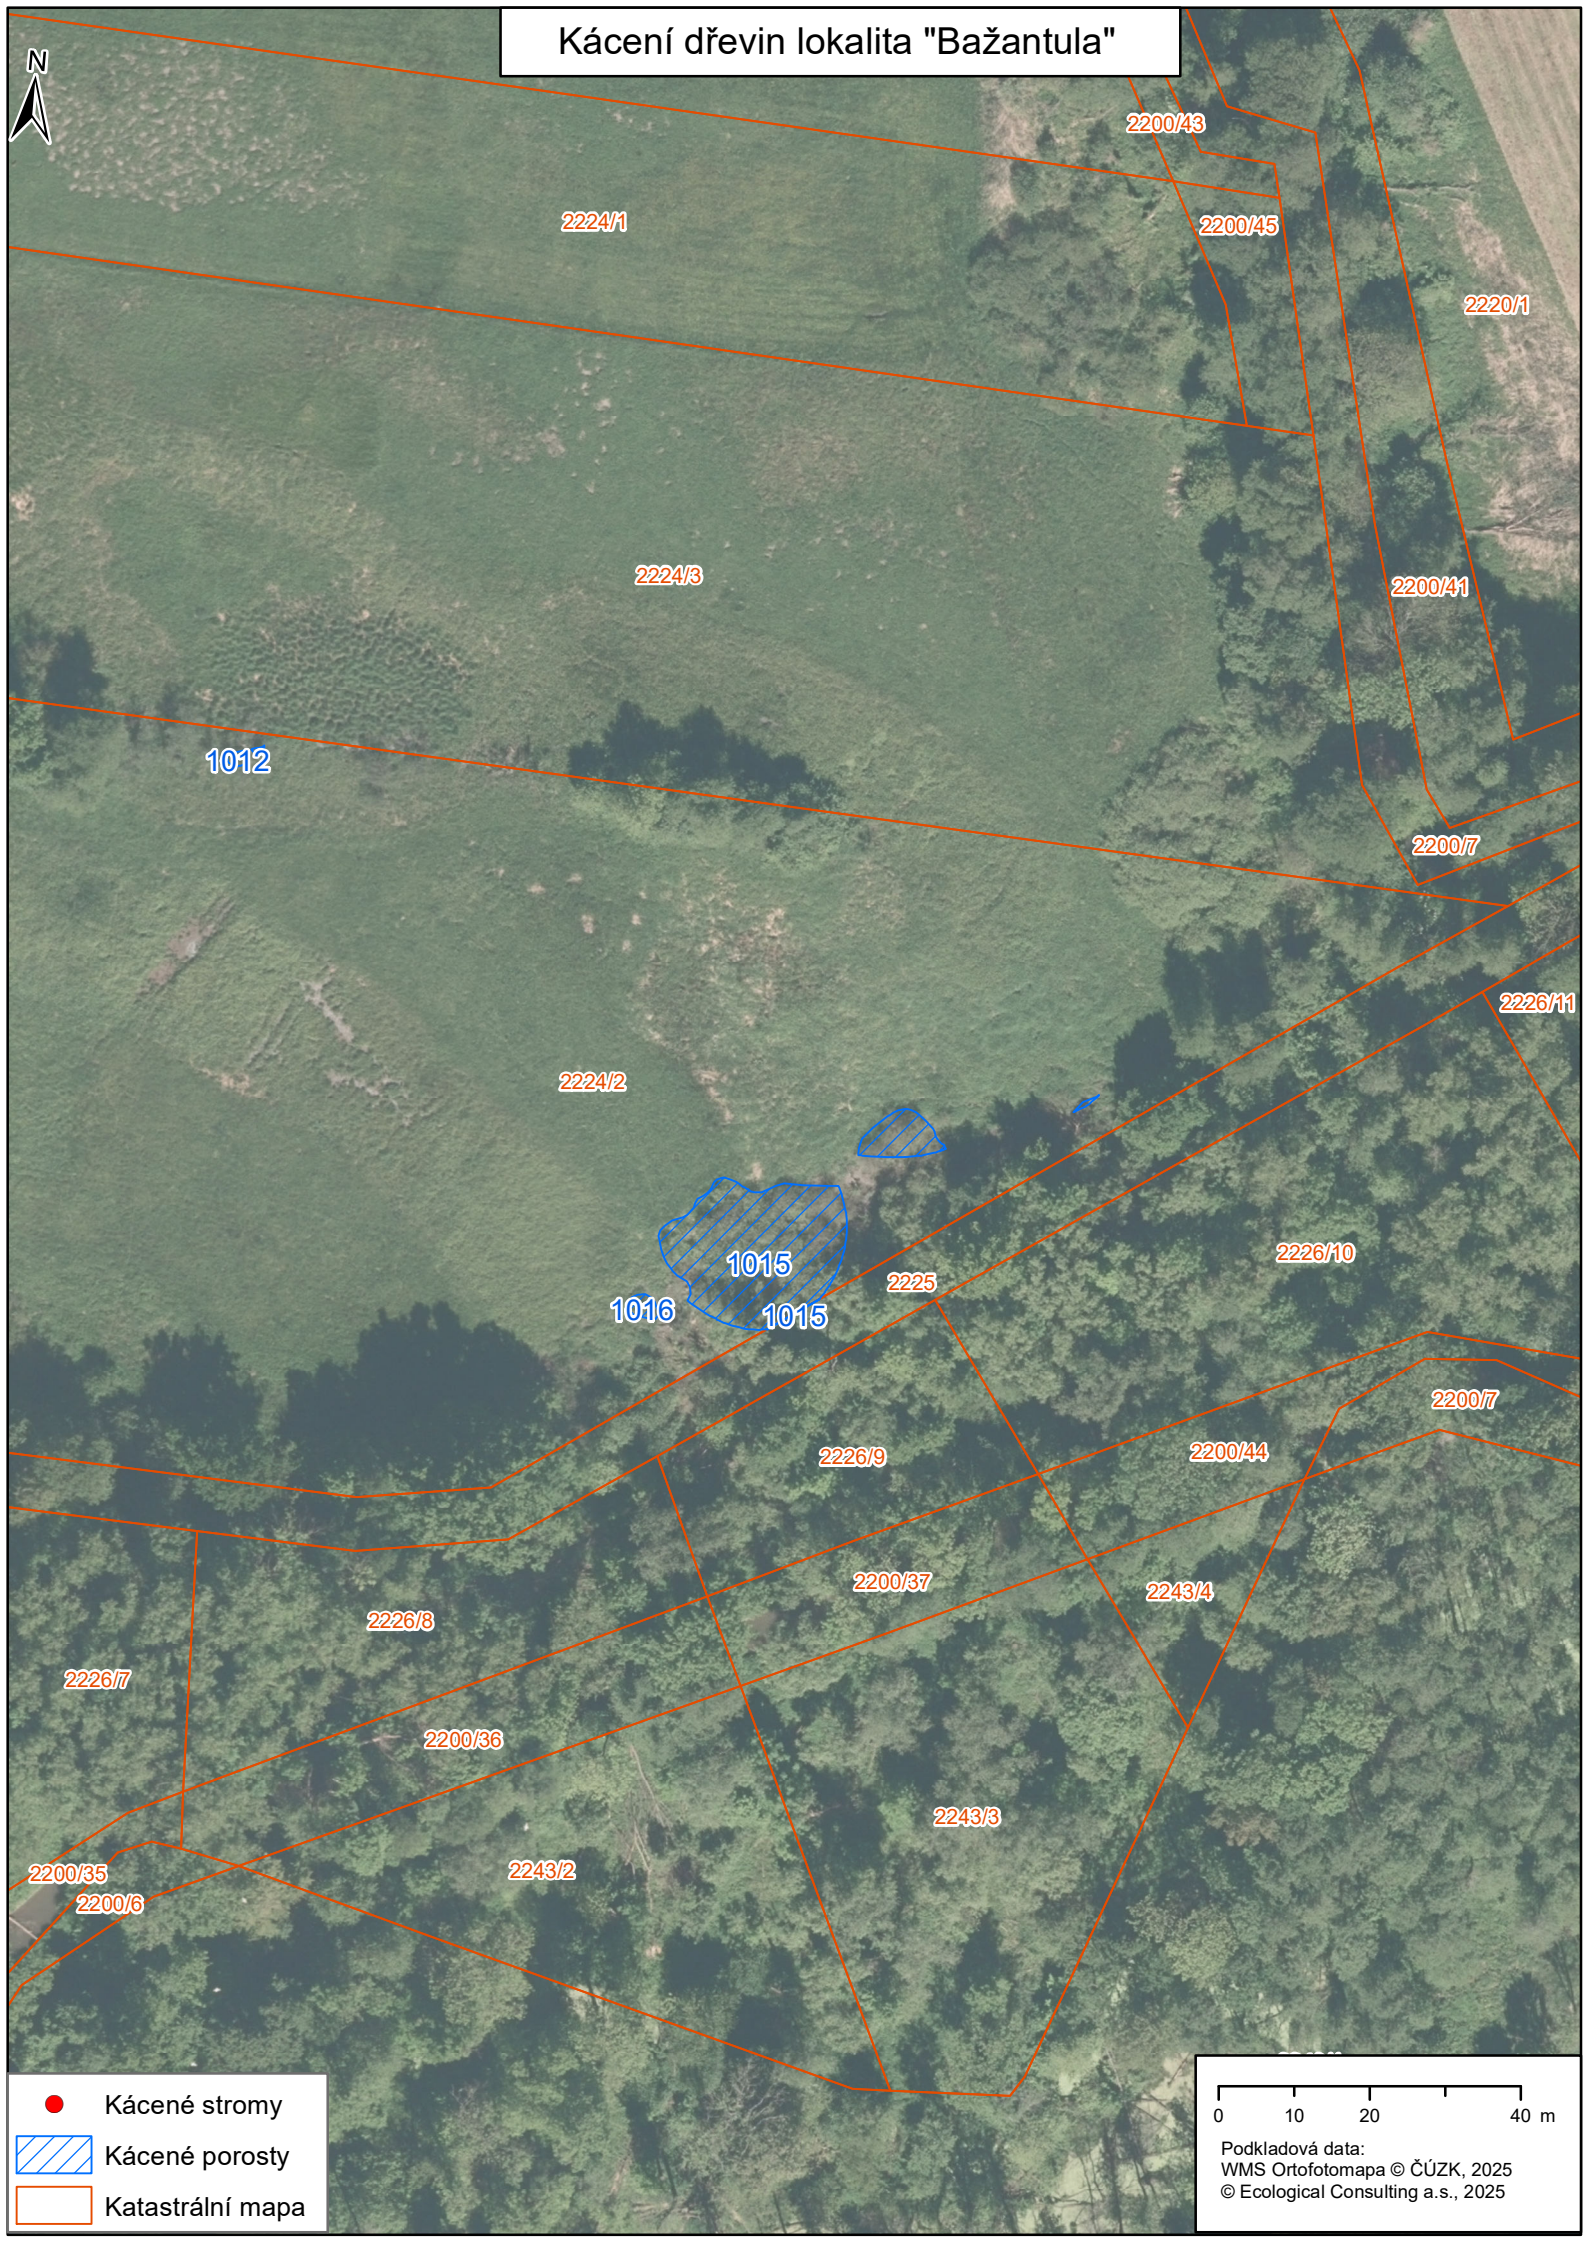
# Kácení dřevin lokalita "Bažantula"

Kácené stromy

Kácené porosty
