prvek: <b>ŠTUKOVÝ PRVEK</b>		číslo: <b>5N.004</b>
počet ks: 1 ks		
popis: štukový zdobný prvek v místě klenáku znázorňující lokomotivu v čelním pohledu		
umístění: horní část rizalitu jižního průčelí budovy E, nad vitrážovými okny	památkové hodnocení: původní prvek z doby výstavby, umělecko-řemeslné dílo, originál	
rozměry: ~ oměřeno ve výkrese Šířka prvku: 470 mm Výška prvku: 1020 mm Nízká profilace: viz foto	materiál: štuková omítka	
nátěr: smetanový nátěr shodný s fasádou		
stav: Stav štukového prvku je celkem dobrý. Podkladní vrstvy jsou částečně nesoudržné a odstupují od sebe. Prvek je překryt vrstvou novodobých nátěrů. Místy se projevují drobné vlasové trhliny.

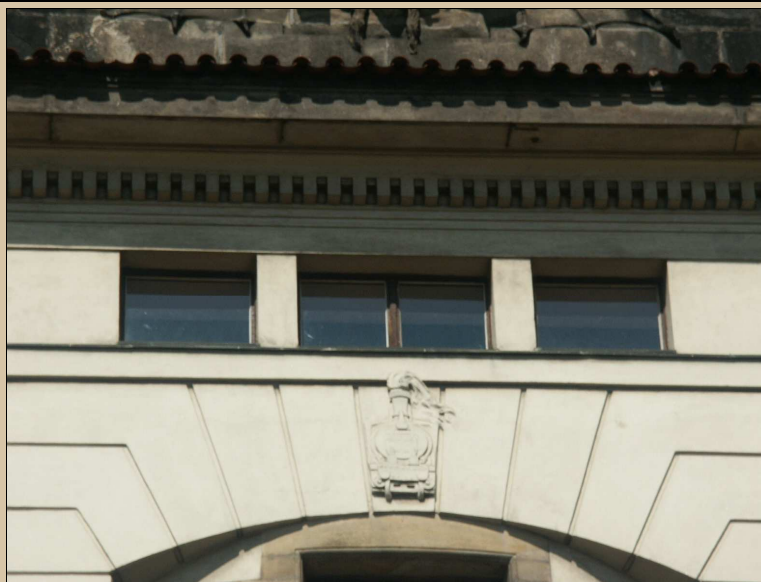
štukový prvek – celkový pohled

Provést zpevnění nesoudržných částí. Provést omytí štukového prvku, odstranění nesoudržných omítek a nepůvodních nátěrů. Doplnění štukové výzdoby a omítek omítkou a štukem shodné struktury jako stávající původní omítky a štuky. Domodelovat prvek podle dochovaných fotografií. Provést konečný krycí nátěr shodný s nátěrem provedeným na části C v roce 2016. konečný nátěr byl vybrán na základě restaurátorských průzkumu. Podrobný popis návrhu je uveden v restaurátorském průzkumu a záměru. Viz technologický postup TP/101.

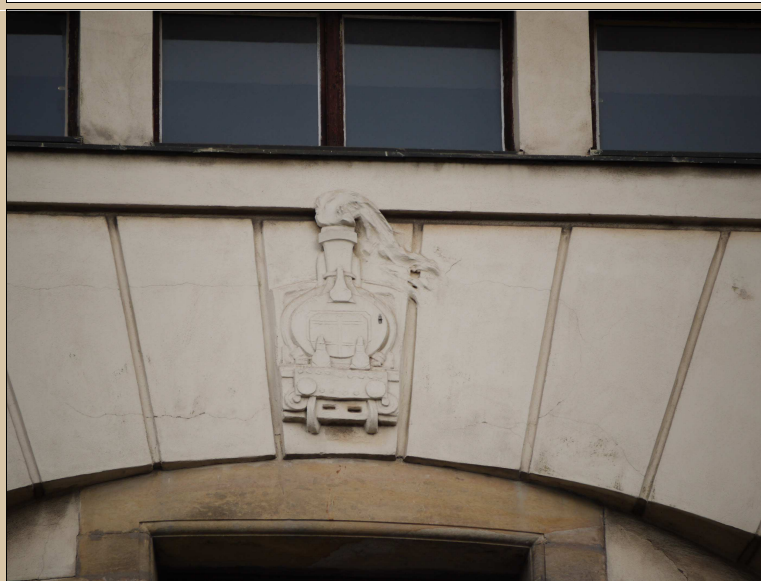
Celkový pohled v roce 2017
