STAVBA:			
Rekonstrukce mostu v km 88,612 trati Podlešín - Obrnice			
OBJEDNATEL:			
Správa železniční dopravní cesty, s.o. Stavební správa západ Dlážděná 1003/7 110 00 Praha 1 - Nové Město

DIPONT s.r.o. projektová a inženýrská činnost Klíšská 1432/18, 400 01 Ústí nad Labem, CZ E: dipont@dipont.cz T: 00420 475 201 724	Zakázka: D18020 Datum: 03/2019
ODP. PROJEKTANT SO ING. MARTIN PLŠEK	VYPRACOVAL KARLA HROTKOVÁ, DIS.	TECHNICKÁ KONTROLA ING. PETR NOVÁK	Účel PD: DSP Měřítko: 1:100 Formát: 10xA4
OBJEKT: SO 201 Most v km 88,612			Část: E.1.4 Paré:
PŘÍLOHA: STÁVAJÍCÍ STAV			Příloha: 2

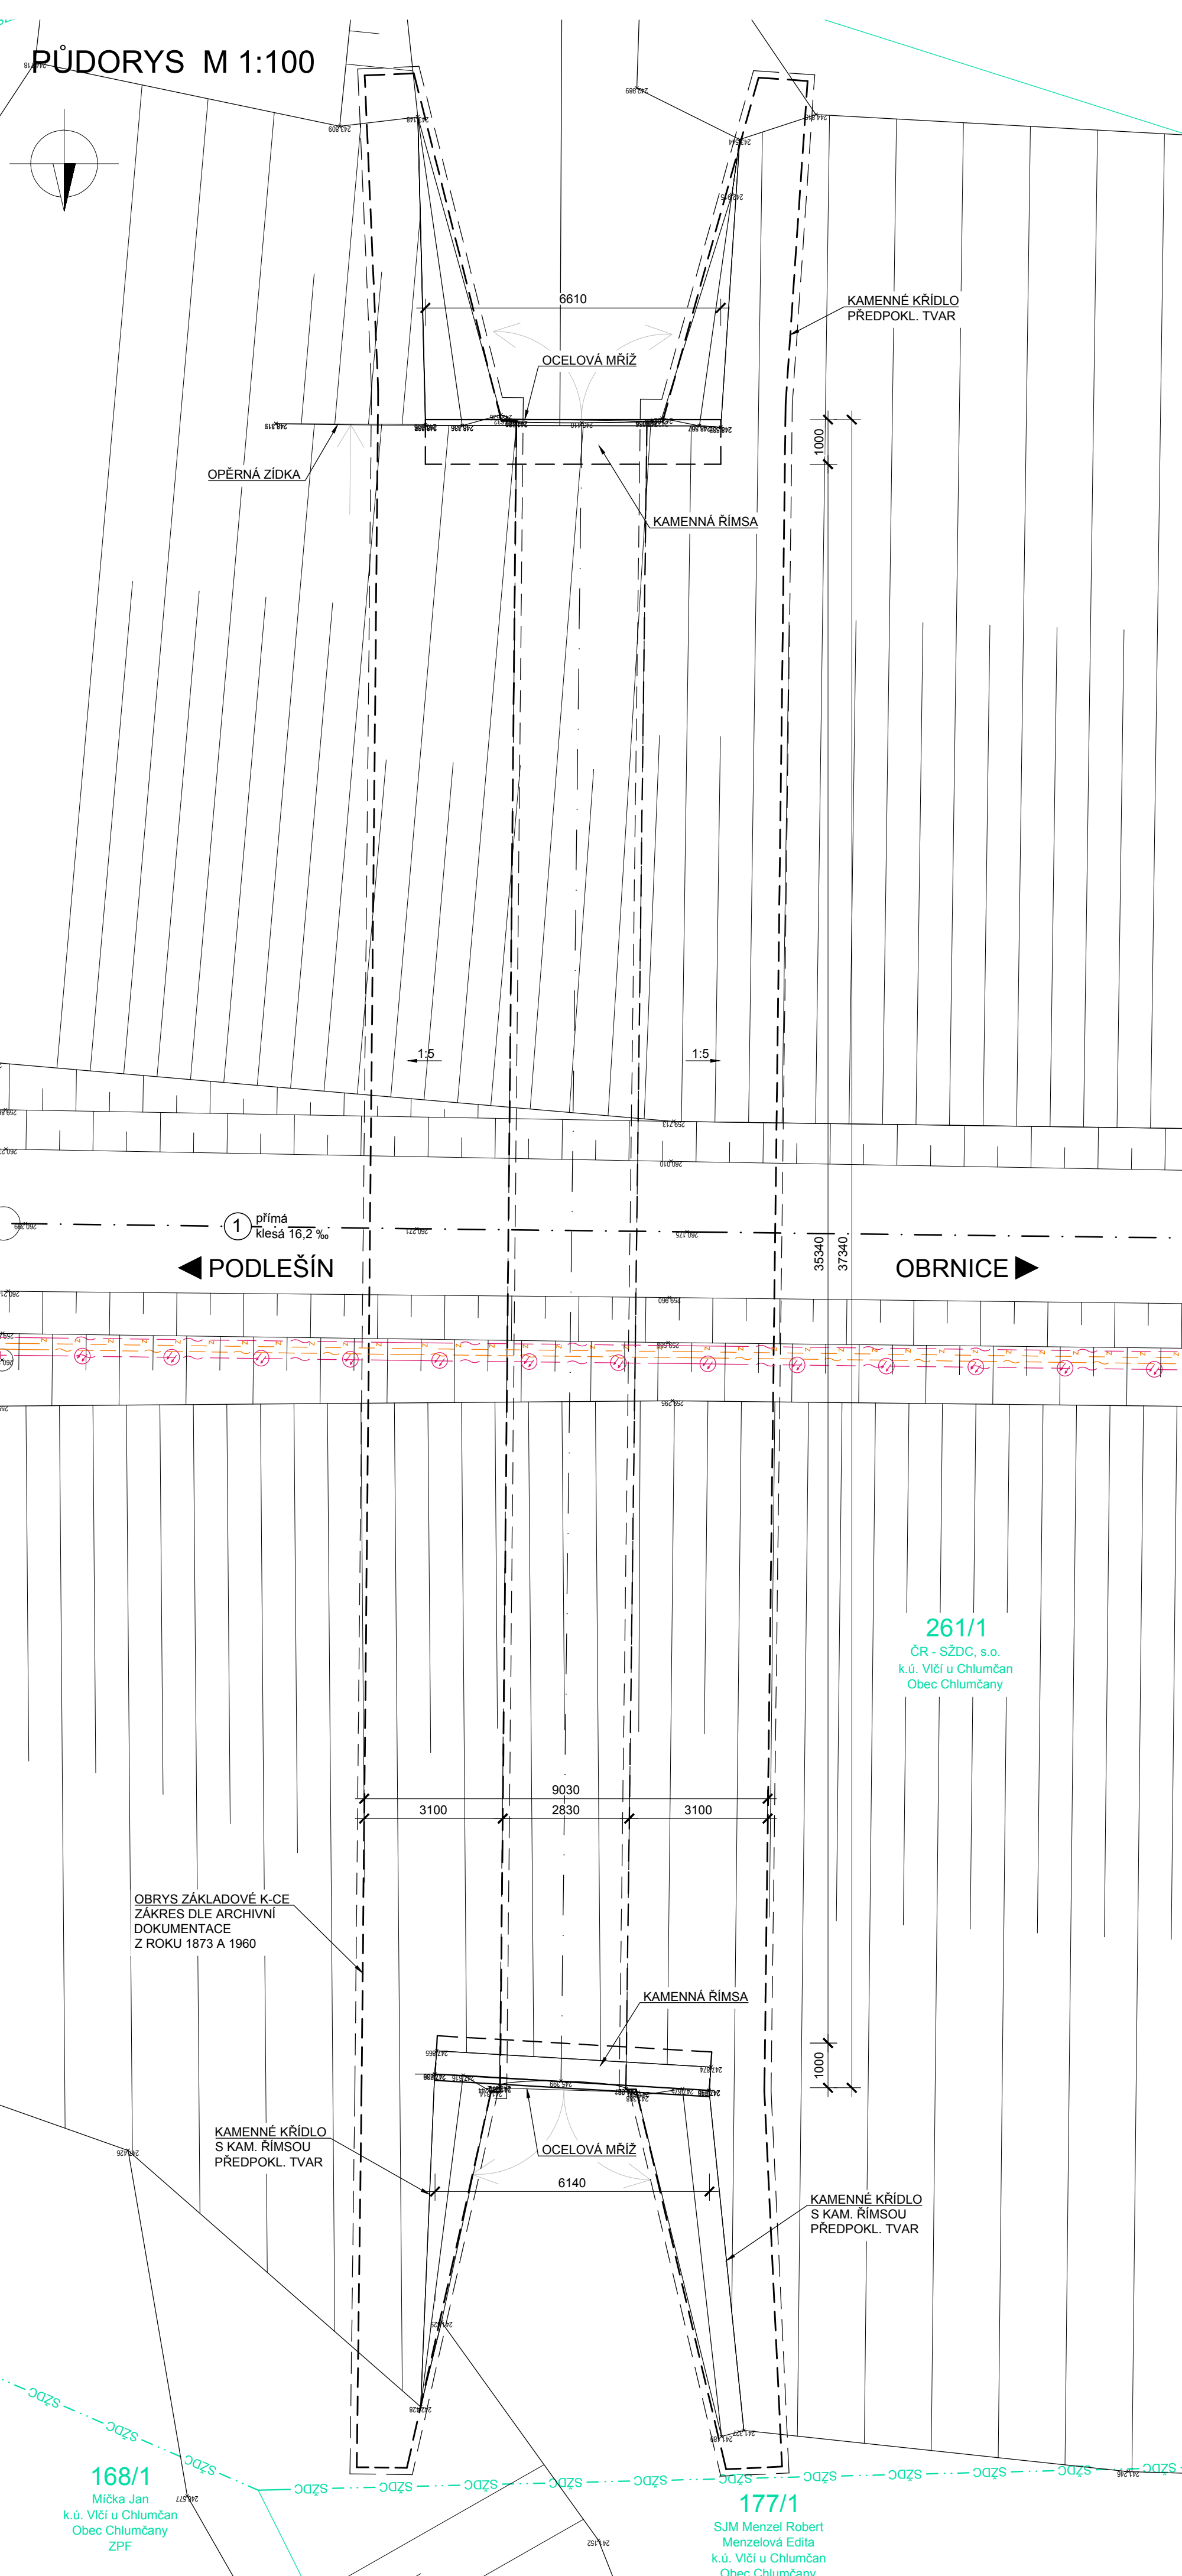
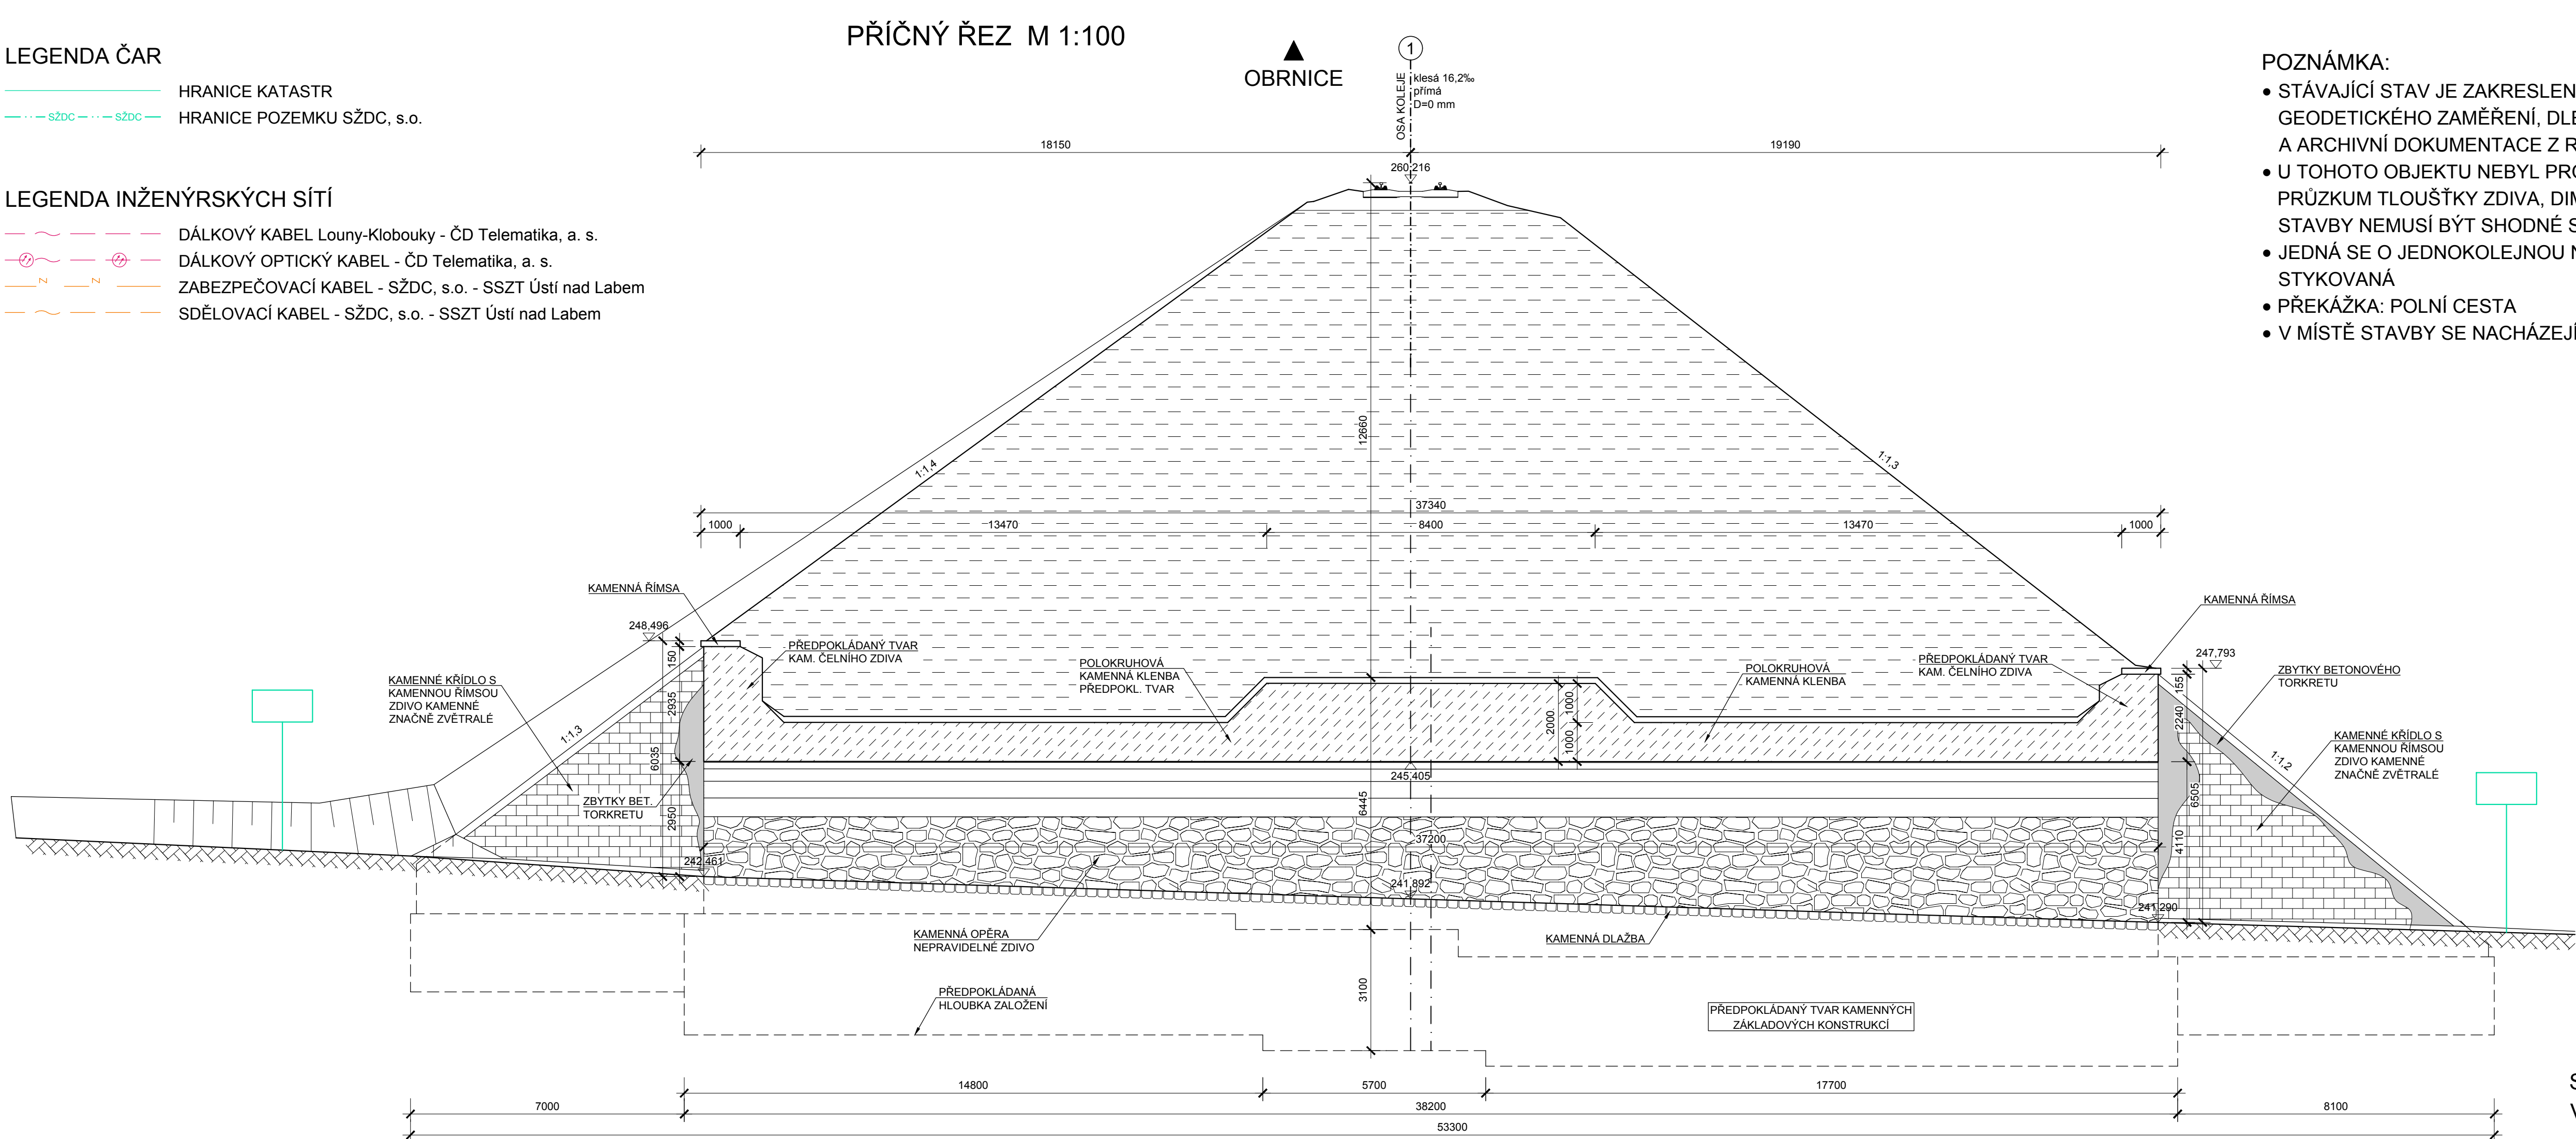
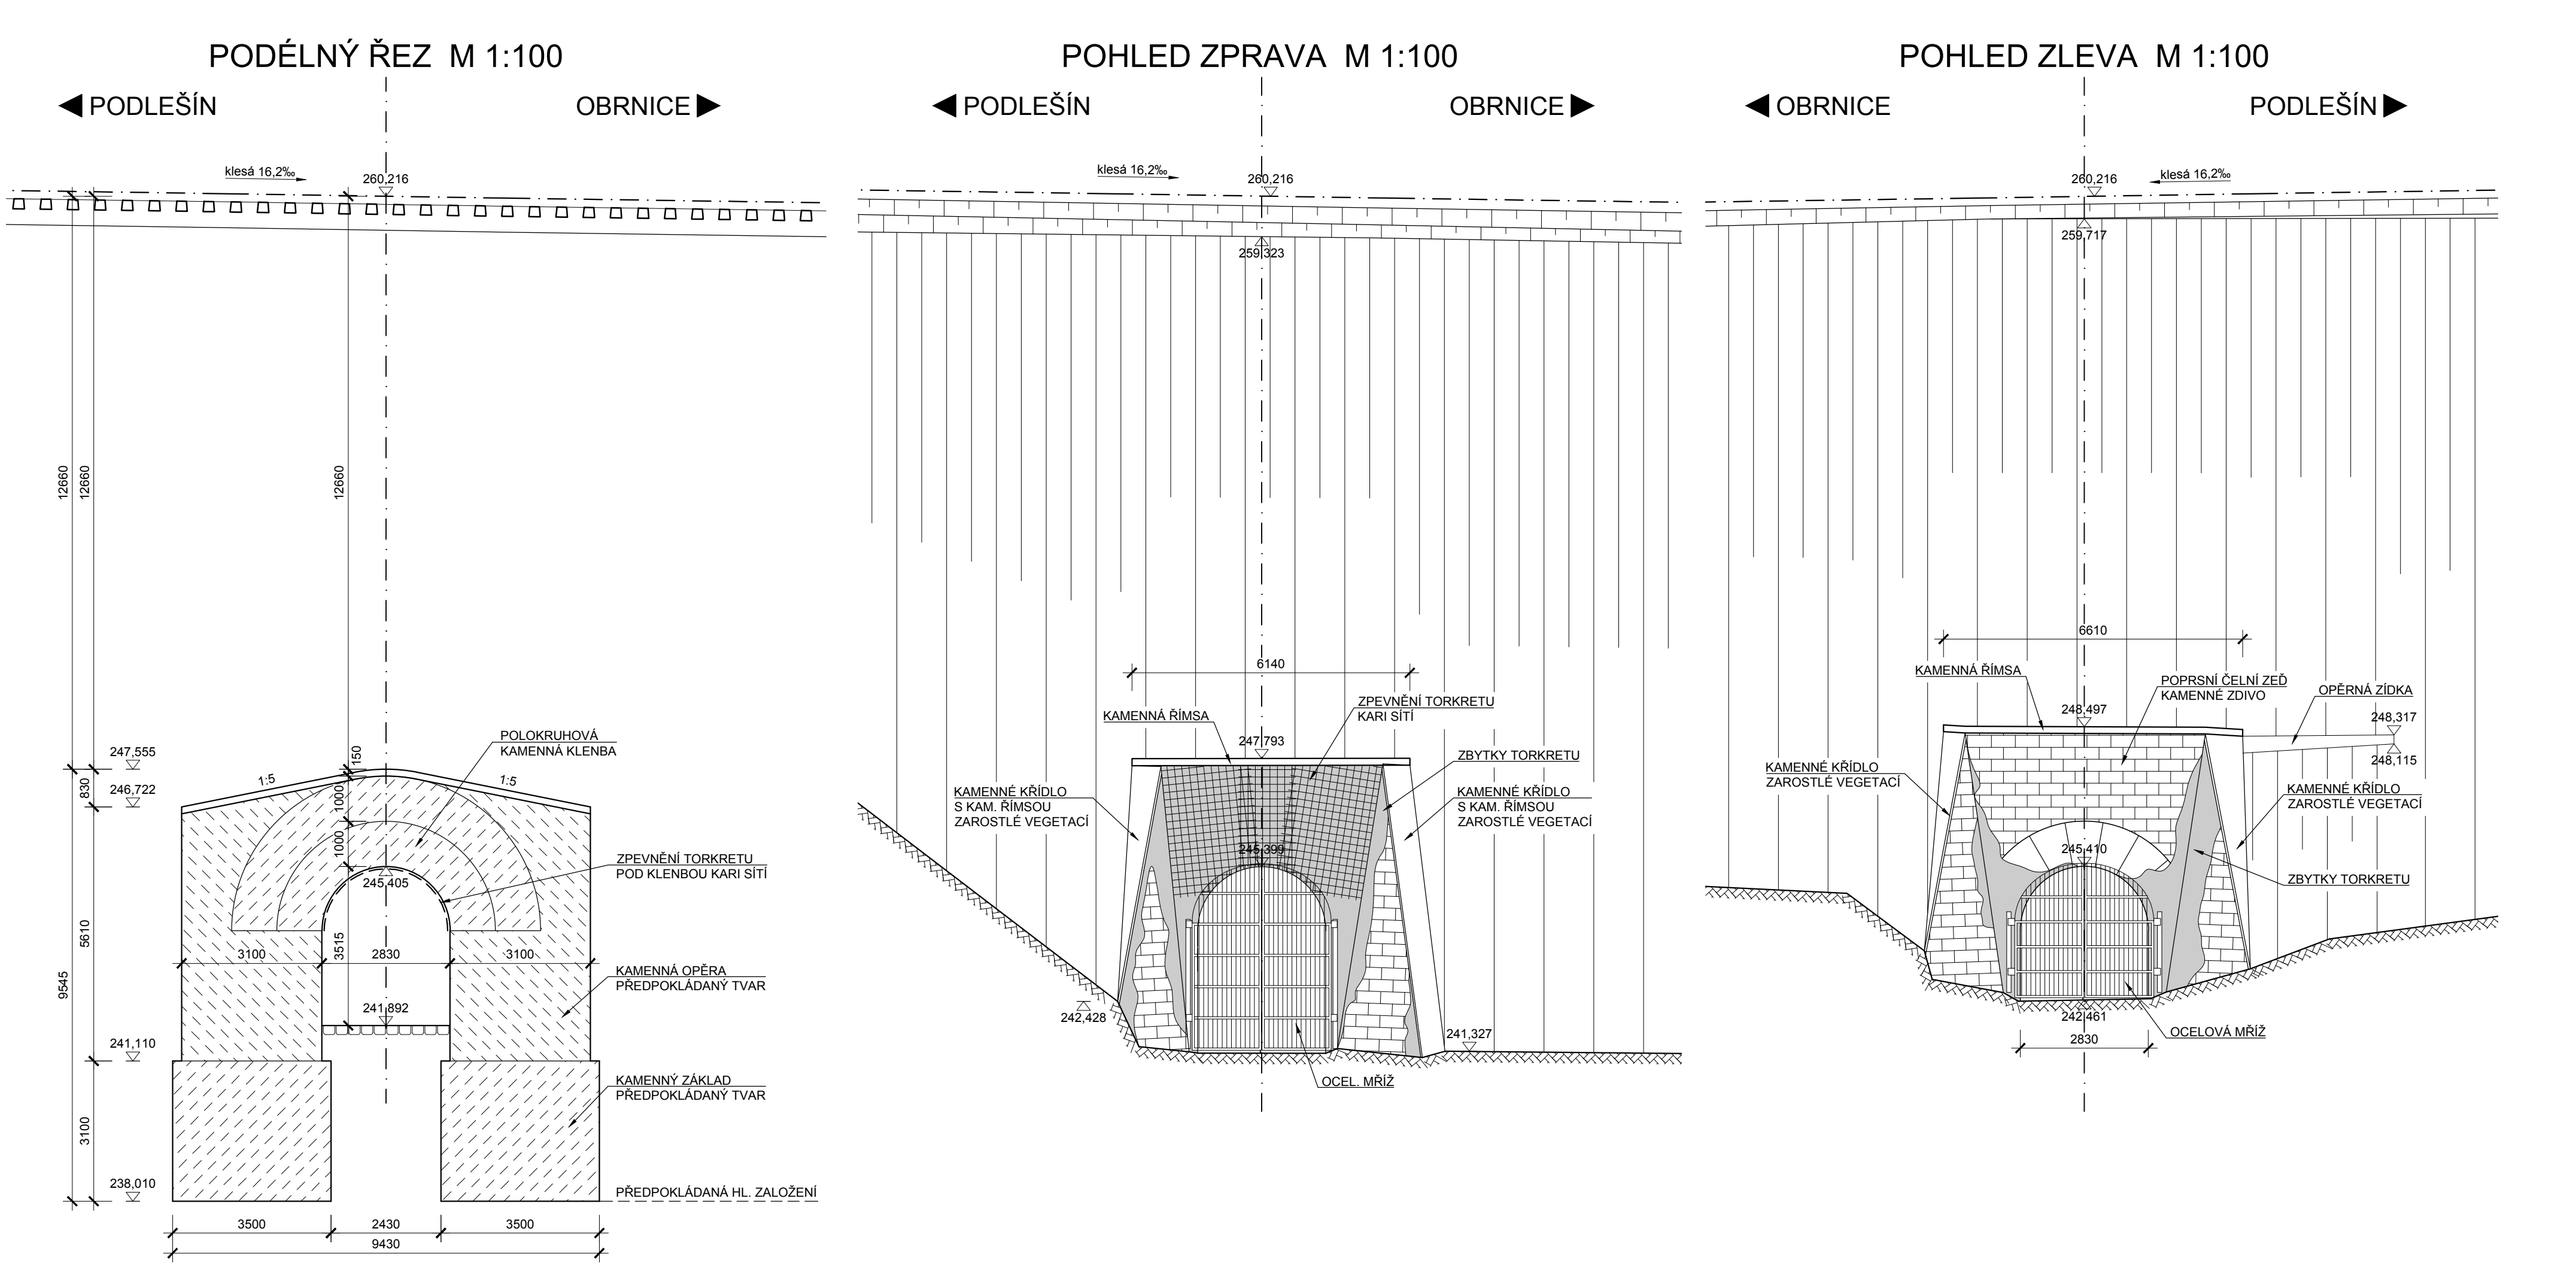
- STÁVAJÍCÍ STAV JE ZAKRESLEN NA ZÁKLADĚ DODANÉHO GEODETICKÉHO ZAMĚŘENÍ, DLE NORMATIVNÍCH PLÁNŮ "ČSD" A "ÚSS" A ARCHIVNÍ DOKUMENTACE Z ROKU 1873 A 1960.
- U TOHOTO OBJEKTU NEBYL PROVEDEN STAVEBNĚ - TECHNICKÝ PRŮZKUM TLOUŠTKY ZDIVA, DIMENZE SKRYTÝCH TVARŮ SPODNÍ STAVBY NEMUSÍ BÝT SHODNÉ SE ZAKRESLENÝM STÁVAJÍCÍM STAVEM
- JEDNÁ SE O JEDNOKOLEJNOU NEELEKTRIFIKOVANOU TRATĚ, KOLEJ JE STYKOVANÁ
- PŘEKÁŽKA: POLNÍ CESTA
- V MÍSTĚ STAVBY SE NACHÁZEJÍ INŽENÝRSKÁ ZAŘÍZENÍ
